3. 対象事業の実施状況

3.1. 対象事業の進捗状況

本事業では、自由通路、商業施設、宿泊施設、業務施設等の複合用途施設から構成されており、それぞれの施設の工事期間の重複を可能な限り少なくすることにより、工事による環境影響の低減化を図っている。

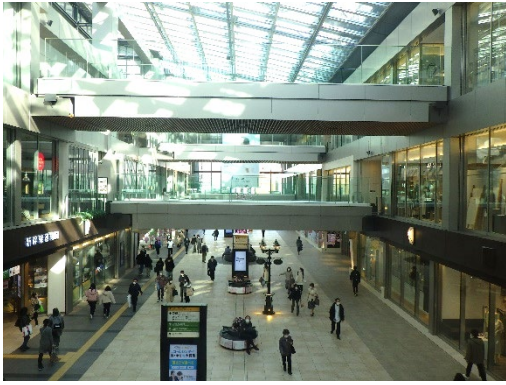
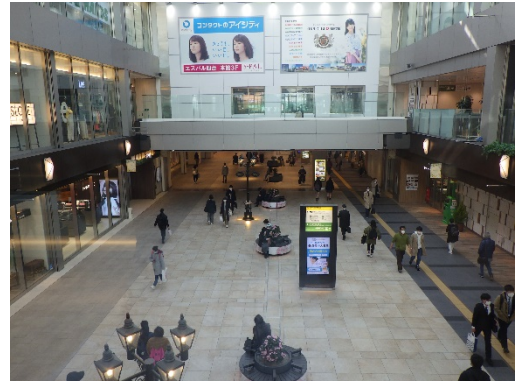
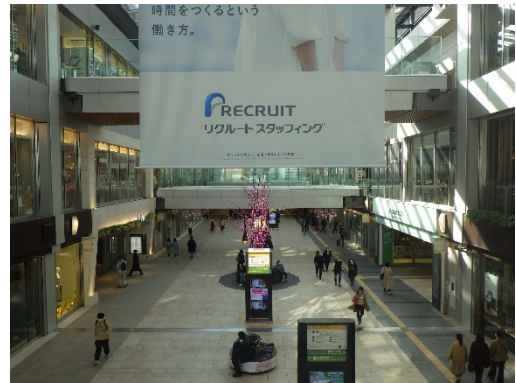
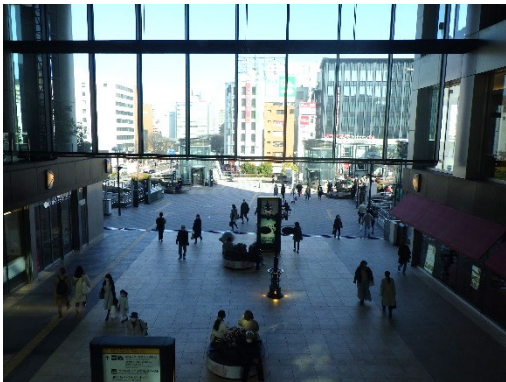
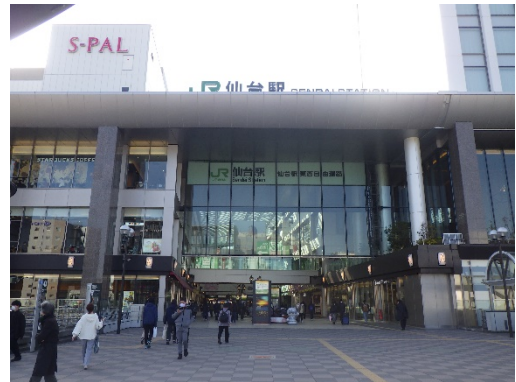
写真 3.1-1 自由通路・商業施設の状況（令和3年3月撮影）

自由通路及び商業施設は、平成 25 年 3 月に工事着手し、先行して工事を進め、平成 28 年 3 月 18 日より供用を開始した（写真 3.1-1 及び図 3.1-1 参照）。

①3 階西側通路から東口方向

②3 階中央通路から西口方向

③3 階中央通路から東口方向

④3 階東側通路から西口方向

⑤3 階東側通路から東口方向

⑥東西自由通路東側入り口

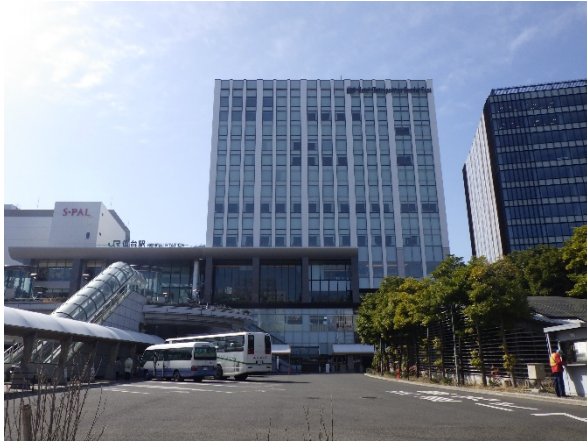
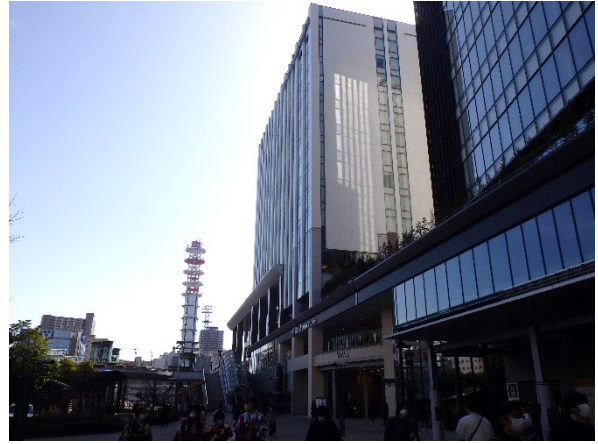
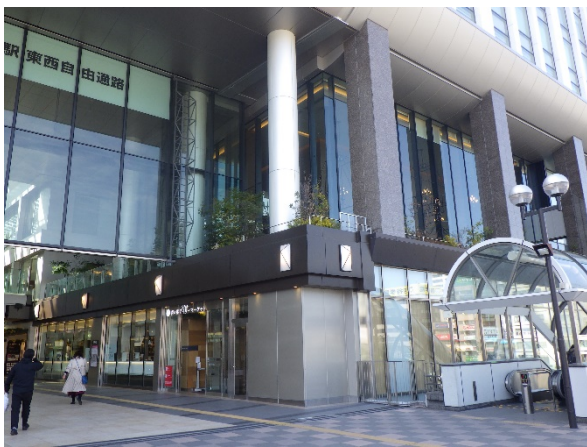
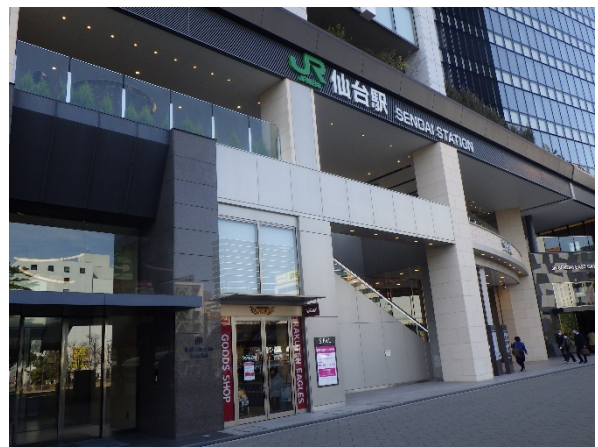
写真 3.1-2 ホテル開業後の状況（令和3年3月撮影）

ホテル棟は、平成 27 年 8 月に工事着手し、平成 29 年 6 月 19 日に開業した（写真 3.1-2 参照）。

① 駅前広場より正面

② 駅前広場北側より全景

③ ペDESTリアンデッキよりテラス

④ 駅前広場より低層部

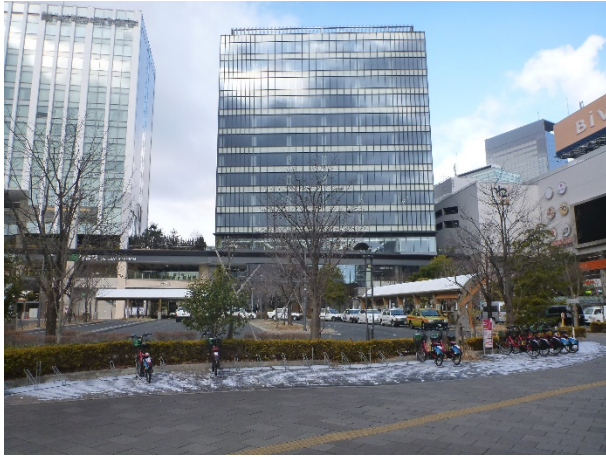
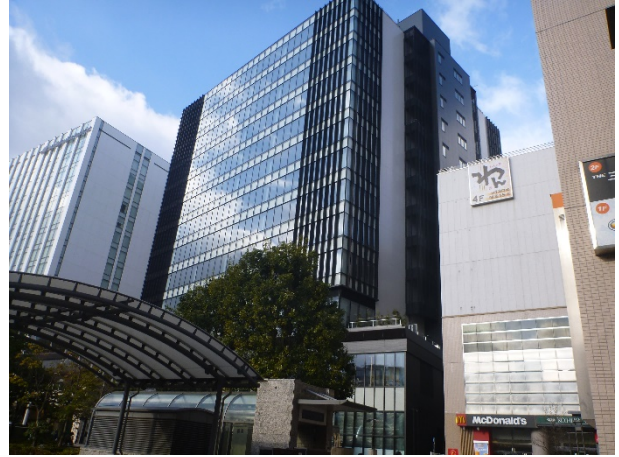
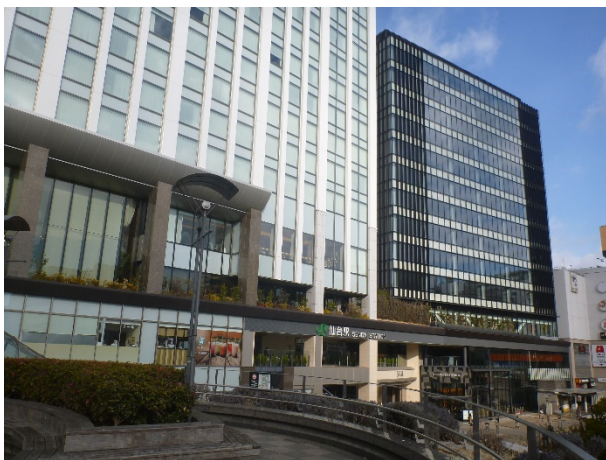
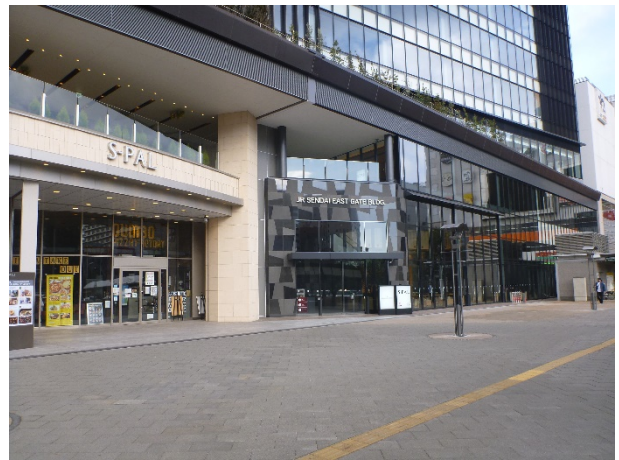
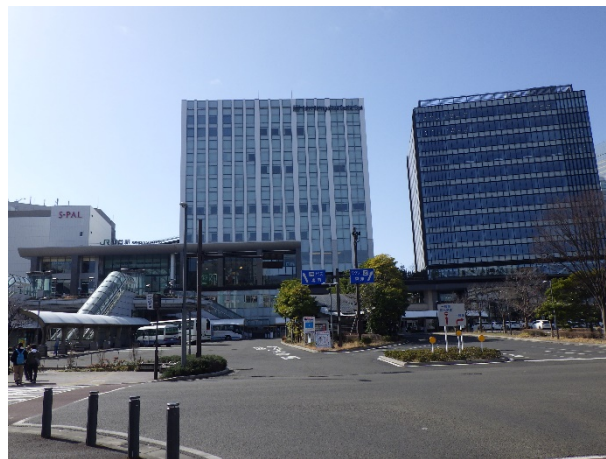
写真 3.1-3 業務施設開業後の状況（令和3年3月撮影）

オフィス棟は、平成 31 年 4 月に工事着手し、令和 3 年 2 月 5 日に開業した（写真 3.1-3 参照）。

①駅前広場よりオフィス棟正面

②駅前広場北側よりオフィス棟全景

③ペデストリアンデッキよりオフィス棟全景

④駅前広場よりオフィス棟低層部

⑤3 施設の全景
