6.6. 電波障害

6.7. 日照障害

6.8. 風害

6.9. 景観

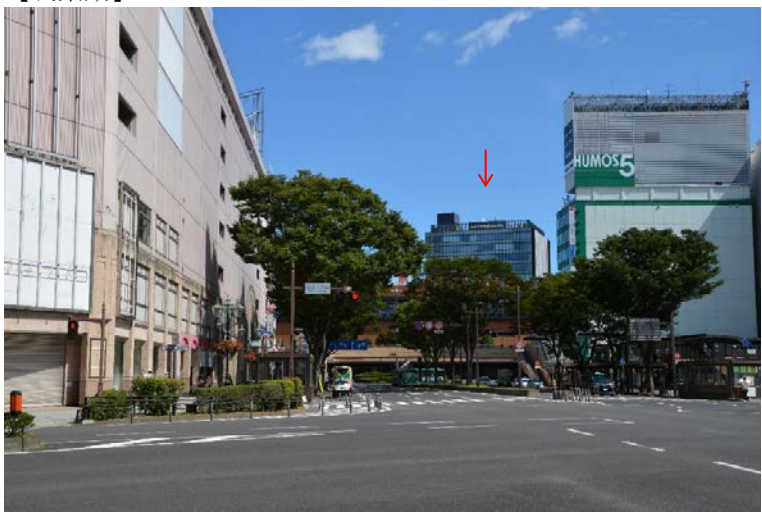
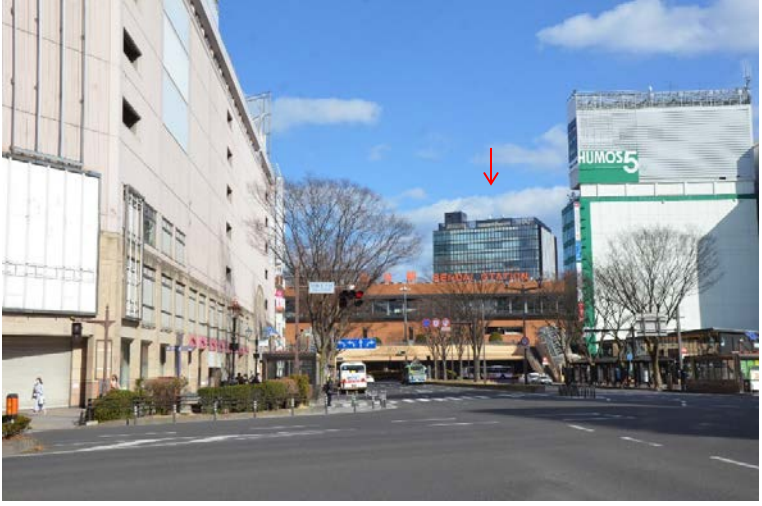
表 6.9-5(3) 眺望景観の状況 (地点3: 青葉通)

<p>(令和4年3月4日撮影)</p>	<p>事後調査結果(対象建築物の視認性)</p> <p>対象建築物は、青葉通の樹木や仙台駅の駅舎の奥にオフィス棟の上層部が視認される。沿道の建築物に遮られ、ホテル棟は視認できない。</p> <p>対象建築物の一部が視認され、JR 仙台駅上空のスカイラインが変化することにより、仙台市の入口として新たな都市景観を形成している。</p>

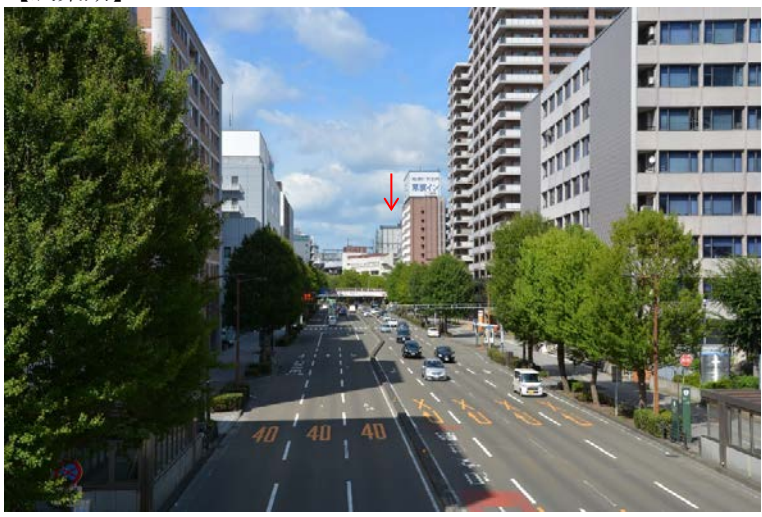
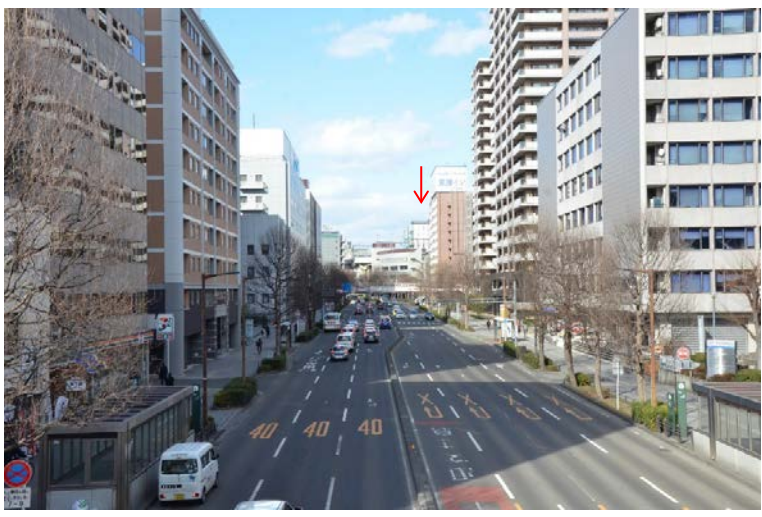
表 6.9-5(5) 眺望景観の状況 (地点 6 : 五橋駅付近(歩道橋))

<p>(令和 4 年 3 月 4 日撮影)</p>	<p>事後調査結果(対象建築物の視認性)</p> <p>対象建築物は、愛宕上杉通及び中高層建築物群の奥にオフィス棟の一部が視認される。沿道の建築物に遮られ、ホテル棟等は視認できない。</p> <p>対象建築物の一部が視認され、スカイラインの一端を形成しているものの、周辺の都市景観と調和して中高層建築物群の一部として認識されることから、眺望景観への影響は小さい。</p>

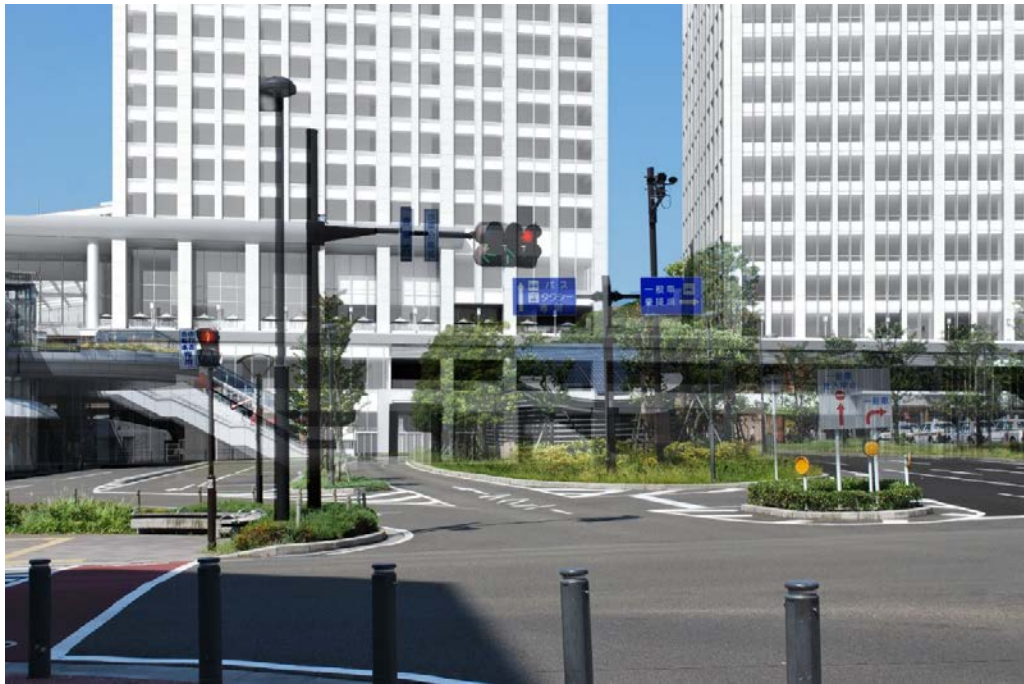
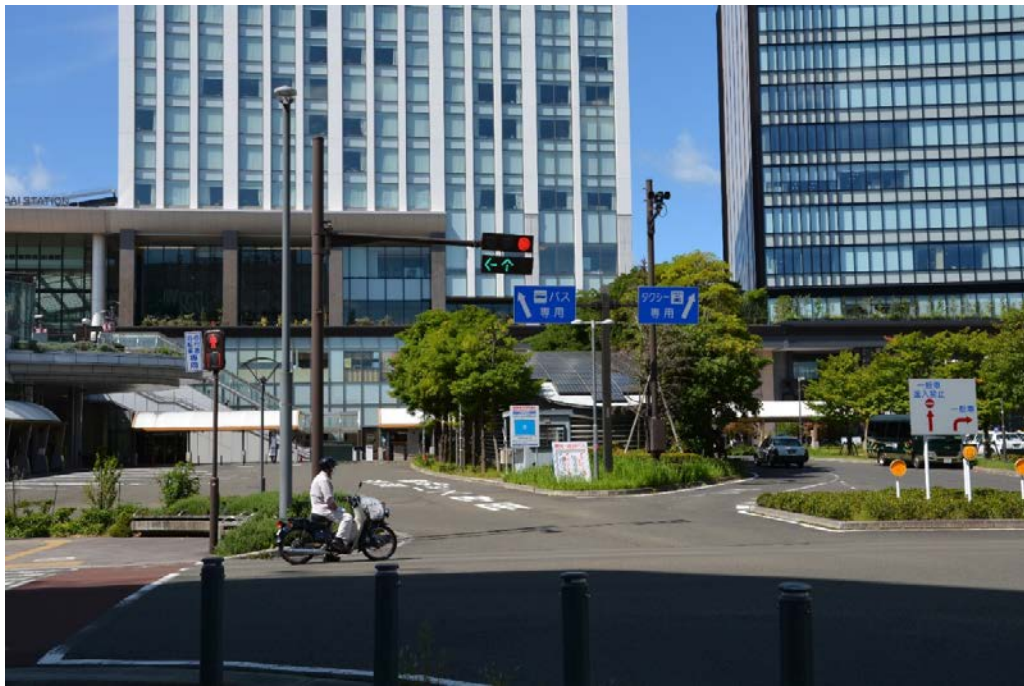
表 6.9-11(1) 予測結果と事後調査結果の比較（地点1：仙台駅東口－展葉期）

視界の中で対象建築物が占める割合は、予測結果どおりであり、JR 仙台駅東口駅前広場の奥に広く視認される。

事後調査結果における対象建築物は、予測結果のとおり、仙台市の入口として都市性を感じさせる、新たな都市景觀を創出している。

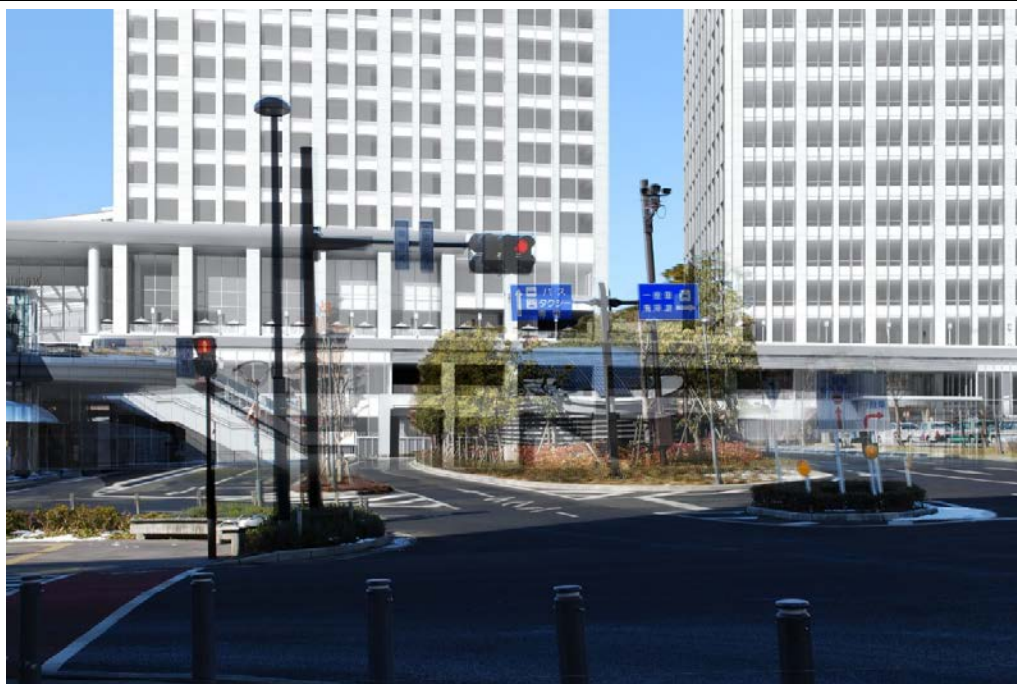
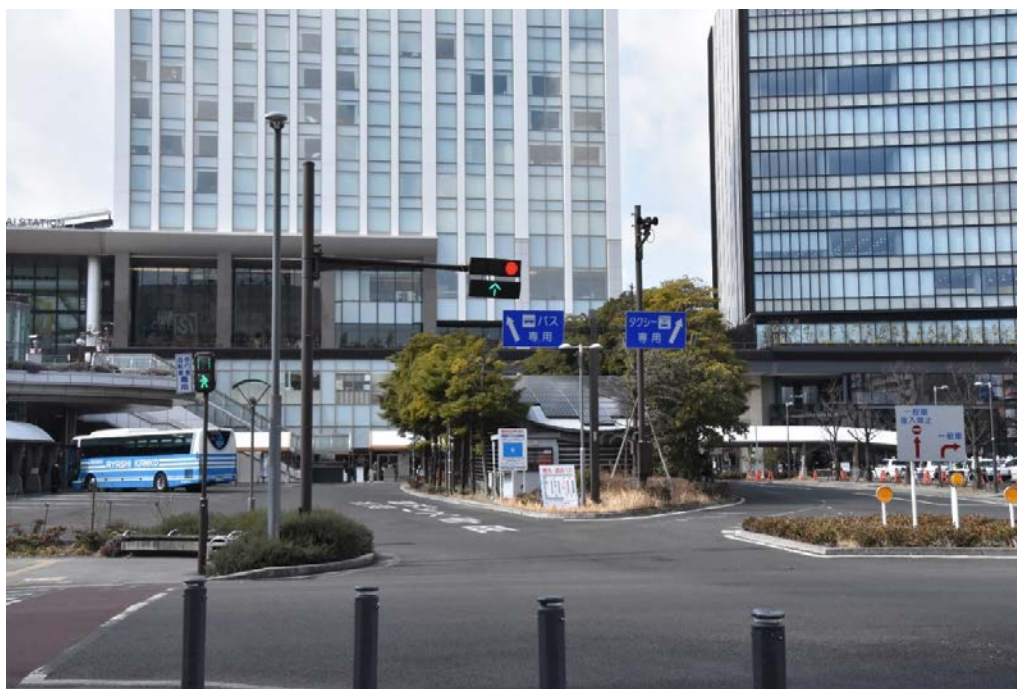
表 6.9-11(2) 予測結果と事後調査結果の比較（地点1：仙台駅東口－落葉期）

視界の中で対象建築物が占める割合は、予測結果どおりであり、JR 仙台駅東口駅前広場の奥に広く視認される。

事後調査結果における対象建築物は、予測結果のとおり、仙台市の入口として都市性を感じさせる、新たな都市景観を創出している。

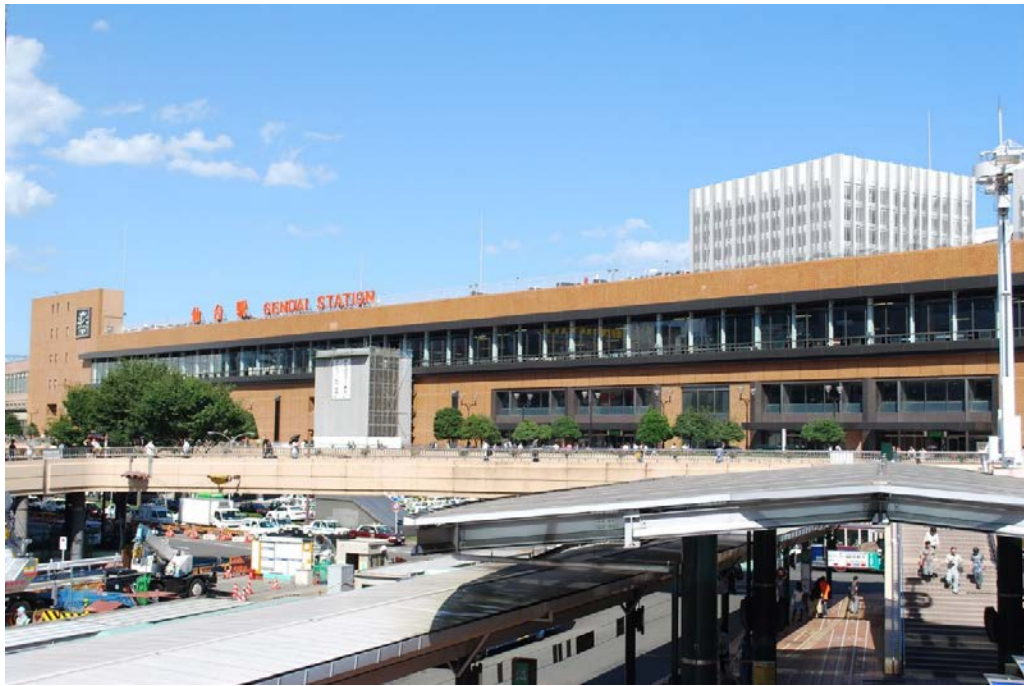
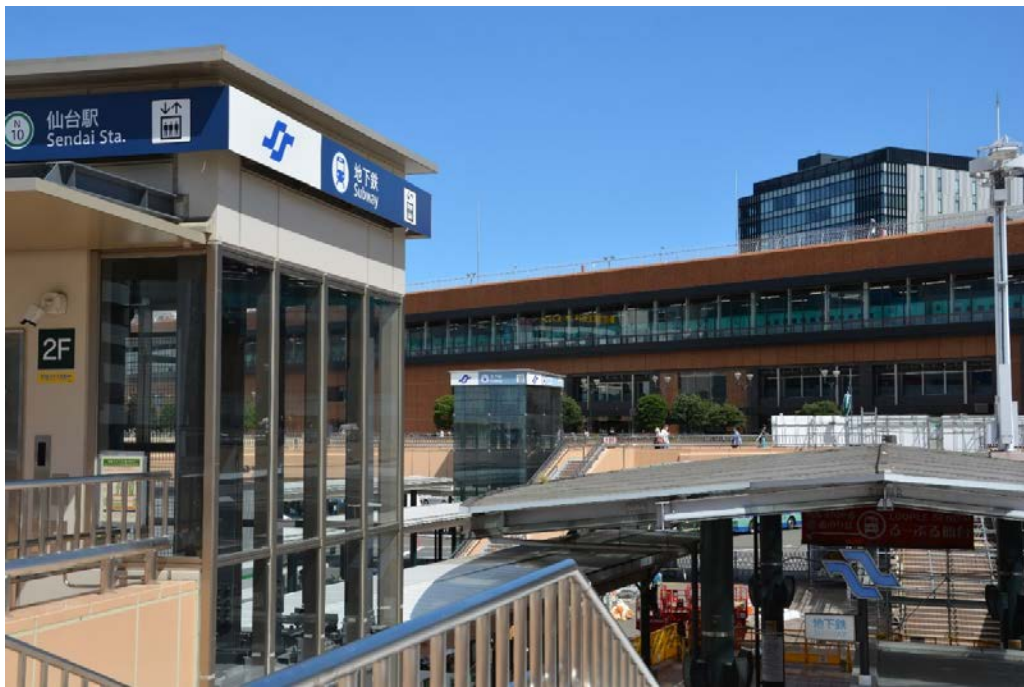
表 6.9-11(3) 予測結果と事後調査結果の比較（地点2：仙台駅西口（バスプール側）－展葉期）

視界の中で対象建築物が占める割合は、JR仙台駅西口駅前広場の再整備事業に伴うエレベーターの設置等に伴い視界の一部が遮られ、予測結果と比べて減少している。

事後調査結果における対象建築物は、予測結果と位置が少々異なるが、概ね同様の都市景観を形成している。

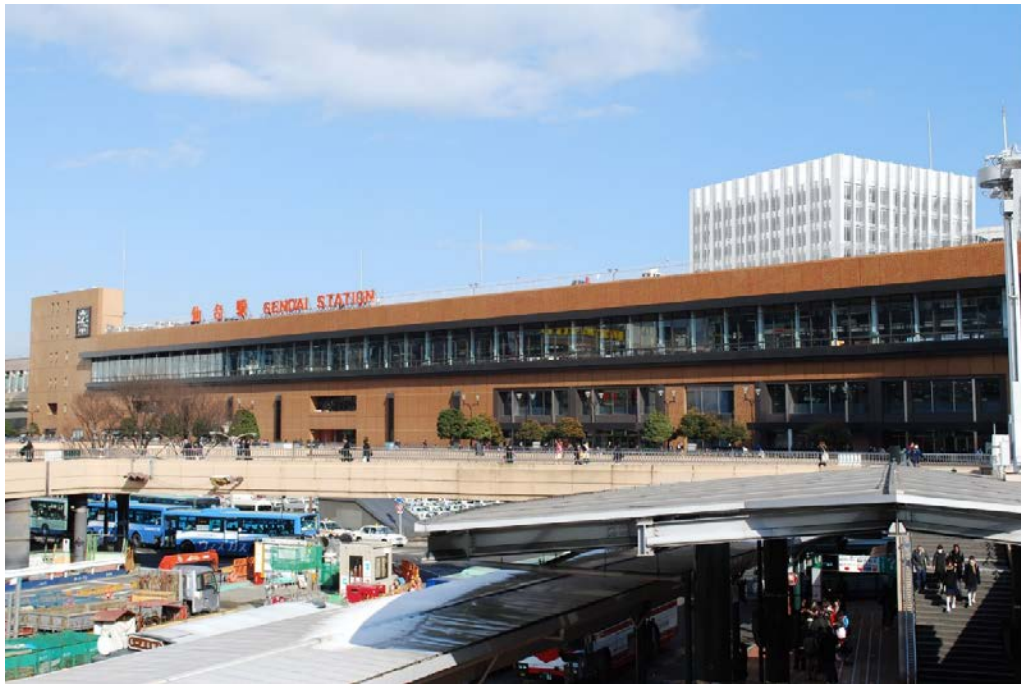
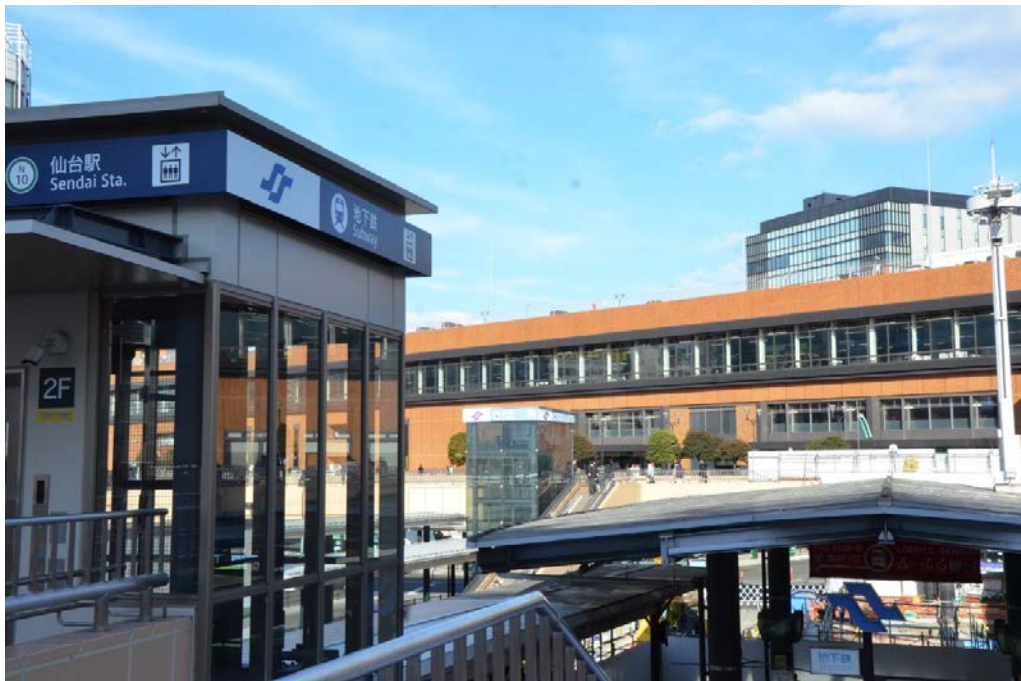
表 6.9-11(4) 予測結果と事後調査結果の比較（地点2：仙台駅西口（バスプール側）－落葉期）

視界の中で対象建築物が占める割合は、JR仙台駅西口駅前広場の再整備事業に伴うエレベーターの設置等に伴い視界の一部が遮られ、予測結果と比べて減少している。

事後調査結果における対象建築物は、予測結果と位置が少々異なるが、概ね同様の都市景觀を形成している。

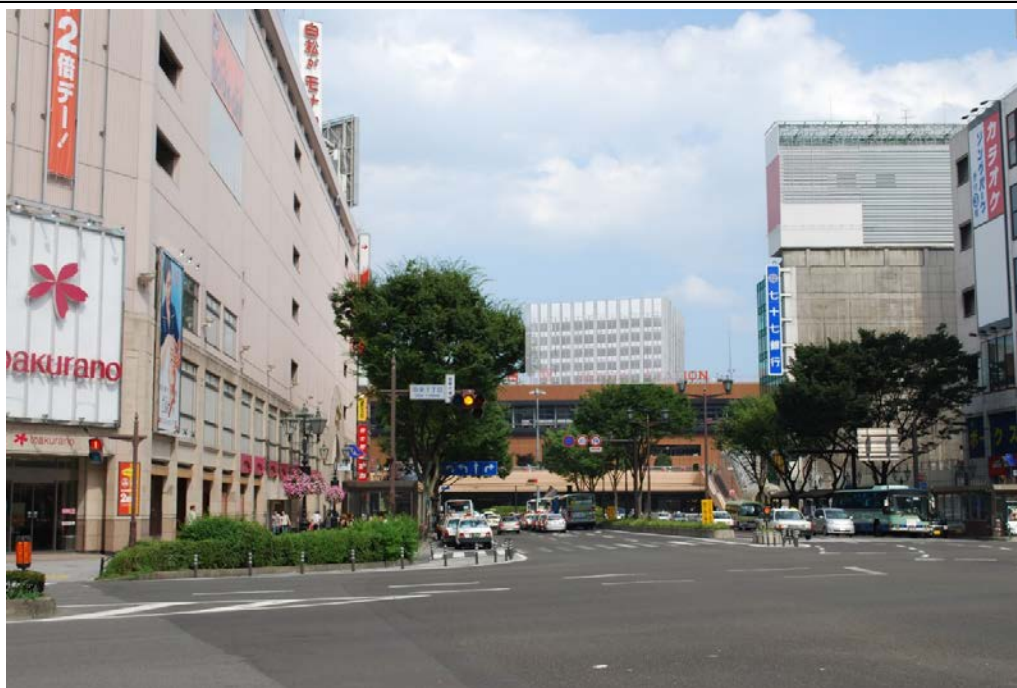
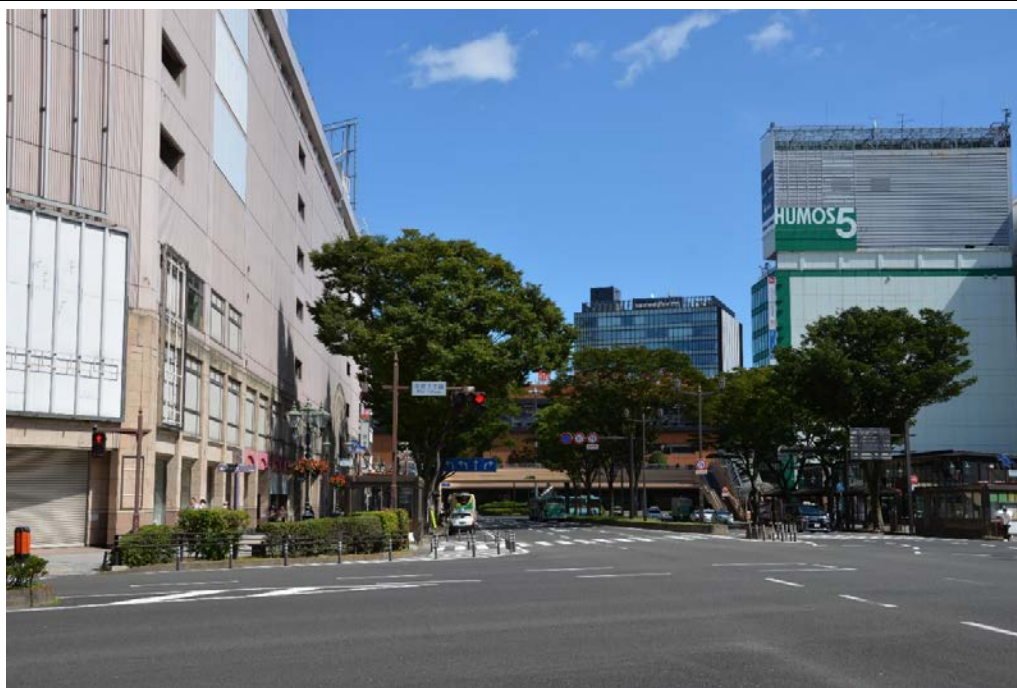
表 6.9-11(5) 予測結果と事後調査結果の比較（地点3：青葉通一展葉期）

視界の中で対象建築物が占める割合は、生長した街路樹により視界の一部が遮られ、予測結果と比べてわずかに減少している。

事後調査結果における対象建築物は、予測結果と位置が少々異なるが、概ね同様の都市景観を形成している。

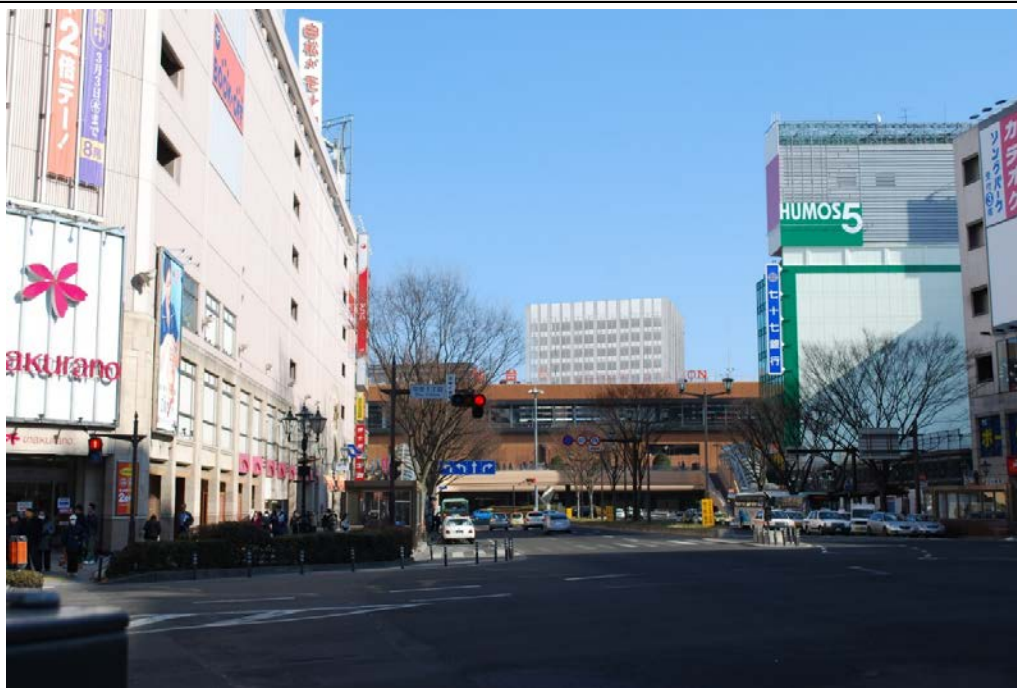
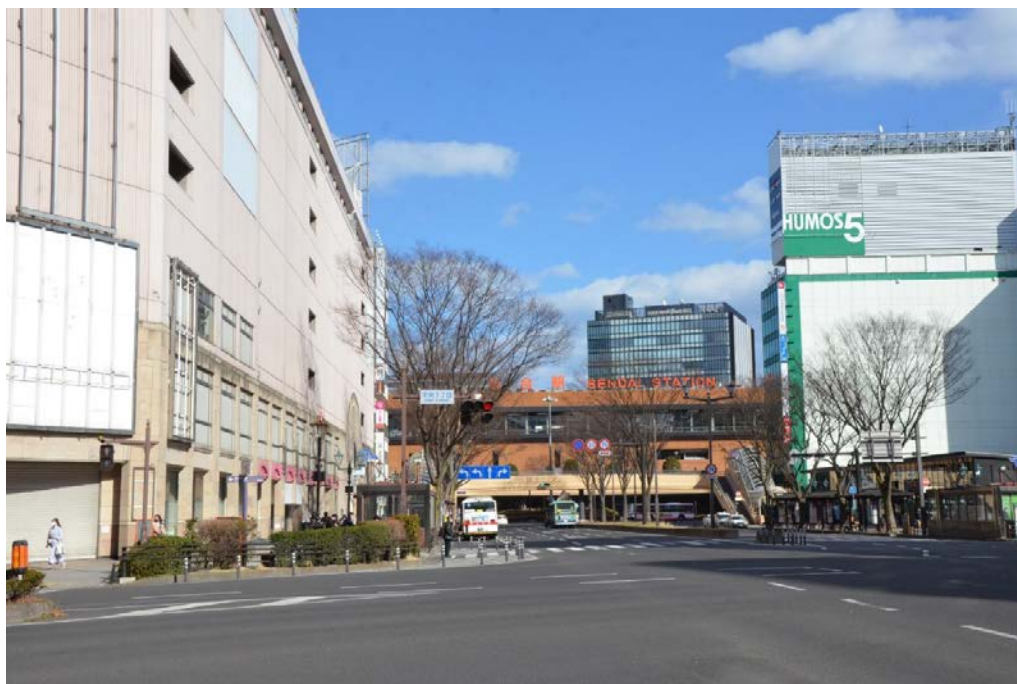
表 6.9-11(6) 予測結果と事後調査結果の比較（地点3：青葉通－落葉期）

視界の中で対象建築物が占める割合は、予測結果どおりであり、JR 仙台駅の駅舎の奥にオフィス棟の上層部が視認される。
 事後調査結果における対象建築物は、予測結果と位置が少々異なるが、概ね同様の都市景観を形成している。

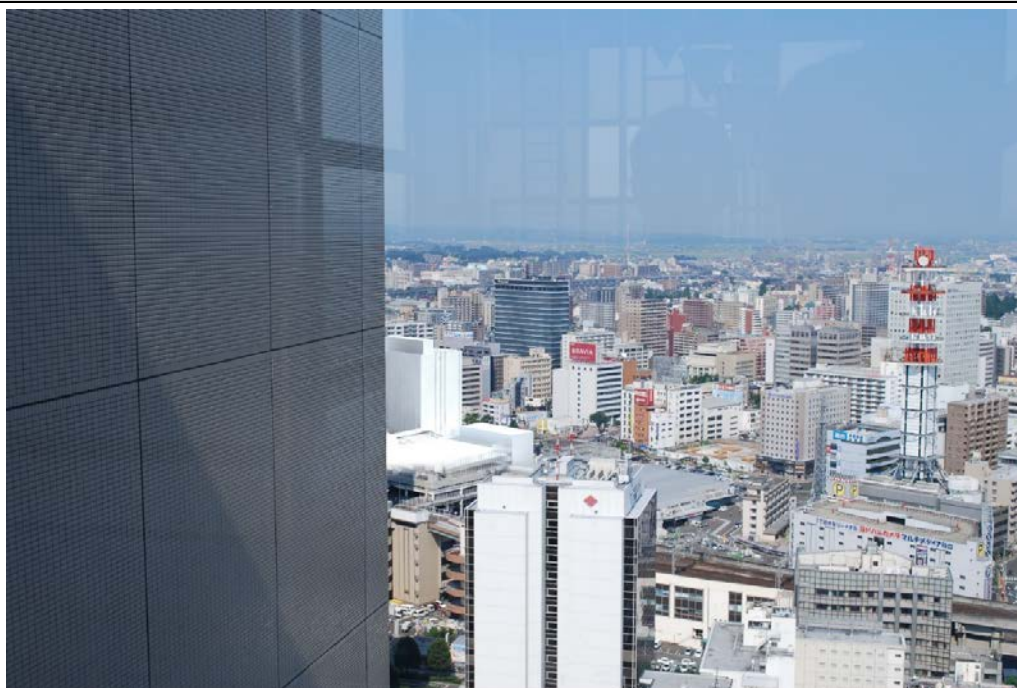
表 6.9-11(7) 予測結果と事後調査結果の比較 (地点 4 : SS30-展葉期)

視界の中で対象建築物が占める割合は、予測結果どおりであり、眼下に広がる中心市街地の中高層建築物群の中に視認される。

事後調査結果における対象建築物は、予測結果のとおり、周辺の都市景観と調和して中高層建築物群の一部として認識される。

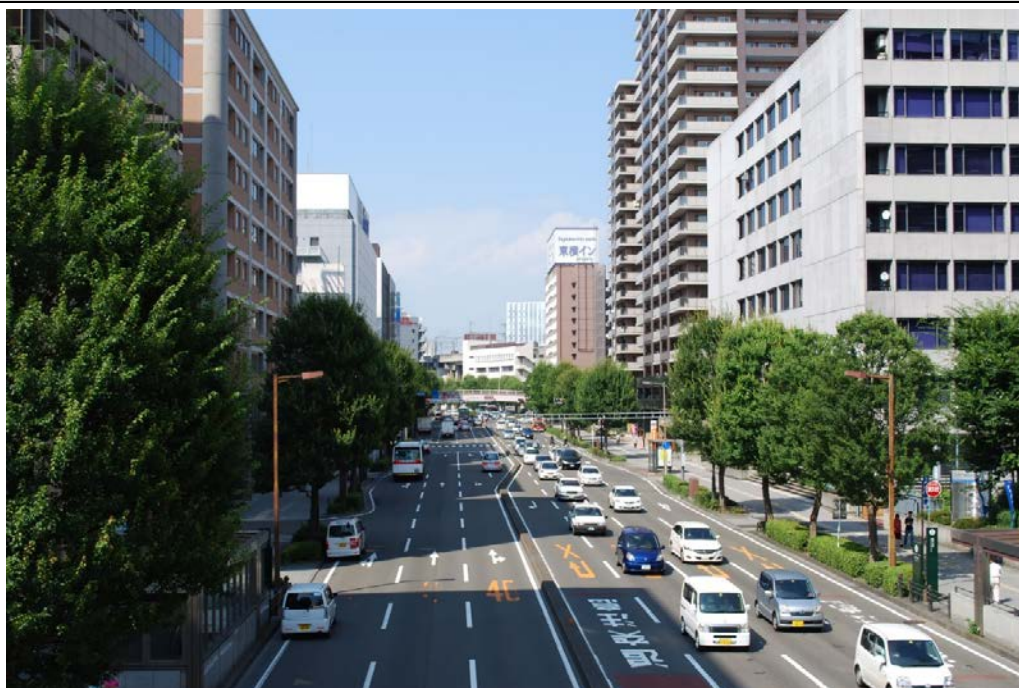
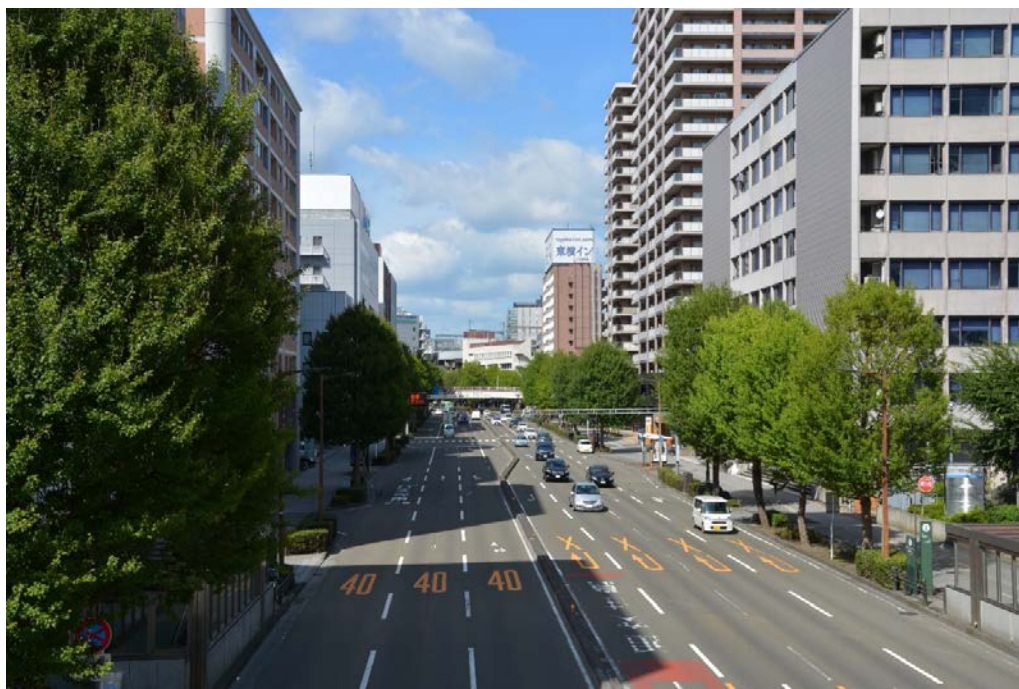
表 6.9-11(9) 予測結果と事後調査結果の比較 (地点 6 : 五橋駅付近(歩道橋) - 展葉期)

視界の中で対象建築物が占める割合は、予測結果どおりであり、愛宕上杉通及び中高層建築物群の奥にオフィス棟の一部が視認される。

事後調査結果における対象建築物は、予測結果のとおり、周辺の都市景観と調和して中高層建築物群の一部として認識される。

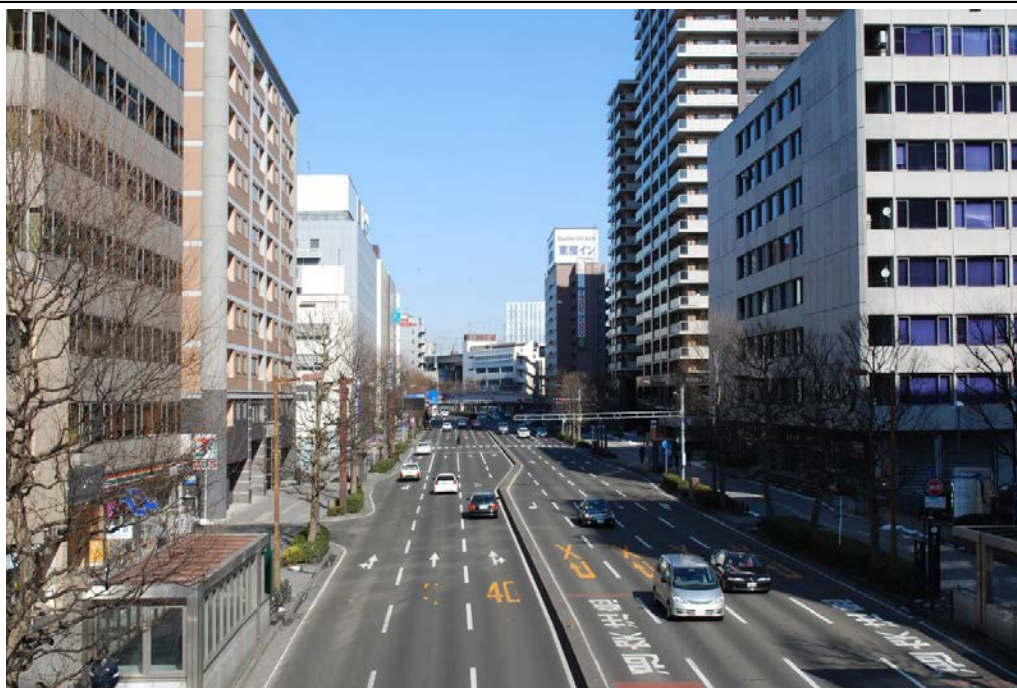
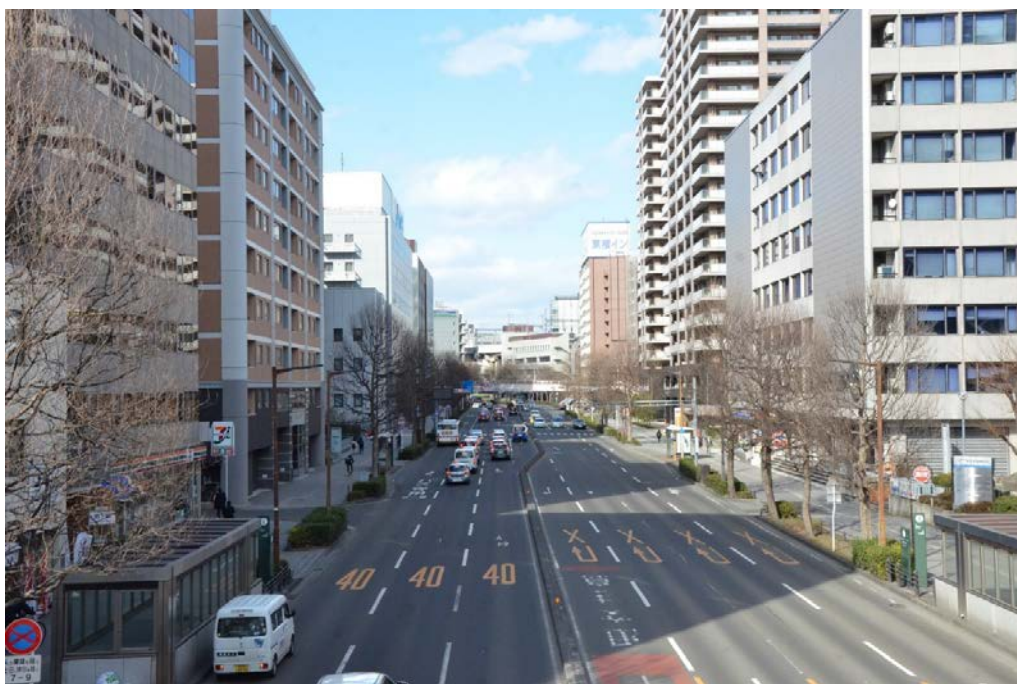
表 6.9-11(10) 予測結果と事後調査結果の比較 (地点6: 五橋駅付近(歩道橋) - 落葉期)

視界の中で対象建築物が占める割合は、予測結果どおりであり、愛宕上杉通及び中高層建築物群の奥にオフィス棟の一部が視認される。

事後調査結果における対象建築物は、予測結果のとおり、周辺の都市景観と調和して中高層建築物群の一部として認識される。

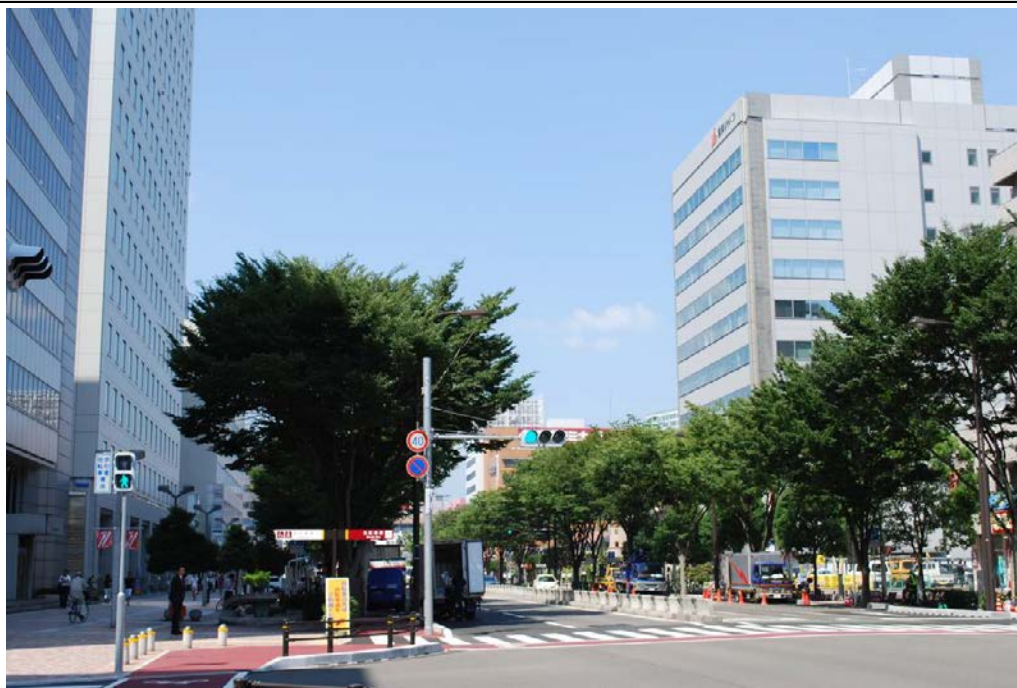
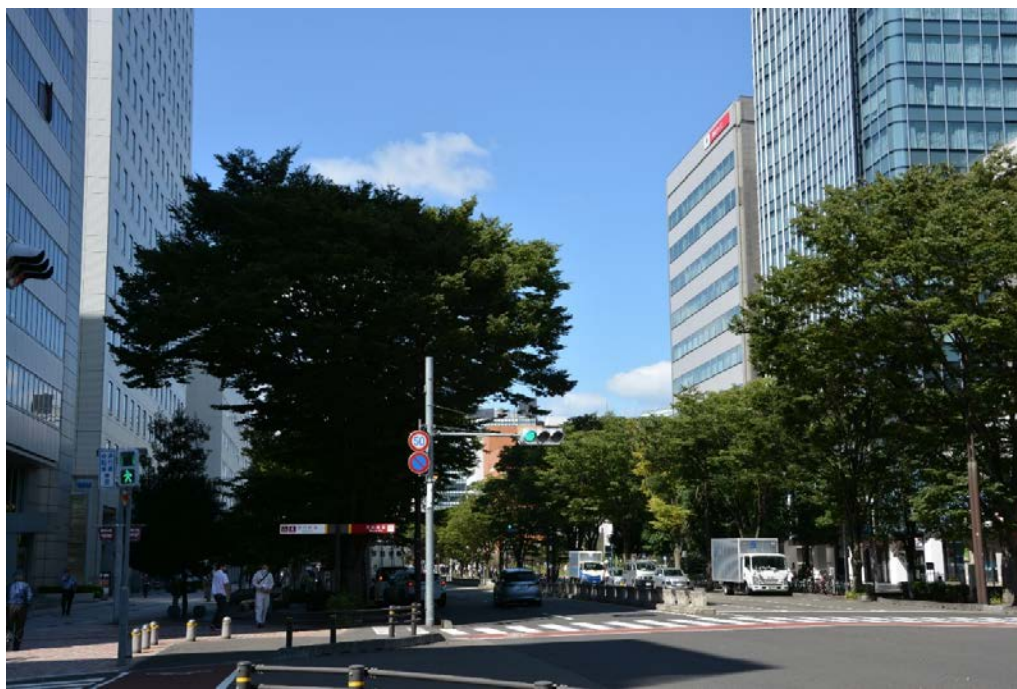
表 6.9-11(11) 予測結果と事後調査結果の比較（地点 8：宮城野通一展葉期）

視界の中で対象建築物が占める割合は、生長した街路樹により視界の一部が遮られるものの、宮城野通沿いのビル屋上に設置されていた看板が撤去されてオフィス棟の一部を視認できるようになったことで、予測結果と同程度となっている。

事後調査結果における対象建築物は、予測結果のとおり、周辺の都市景觀と調和して中高層建築物群の一部として認識される。

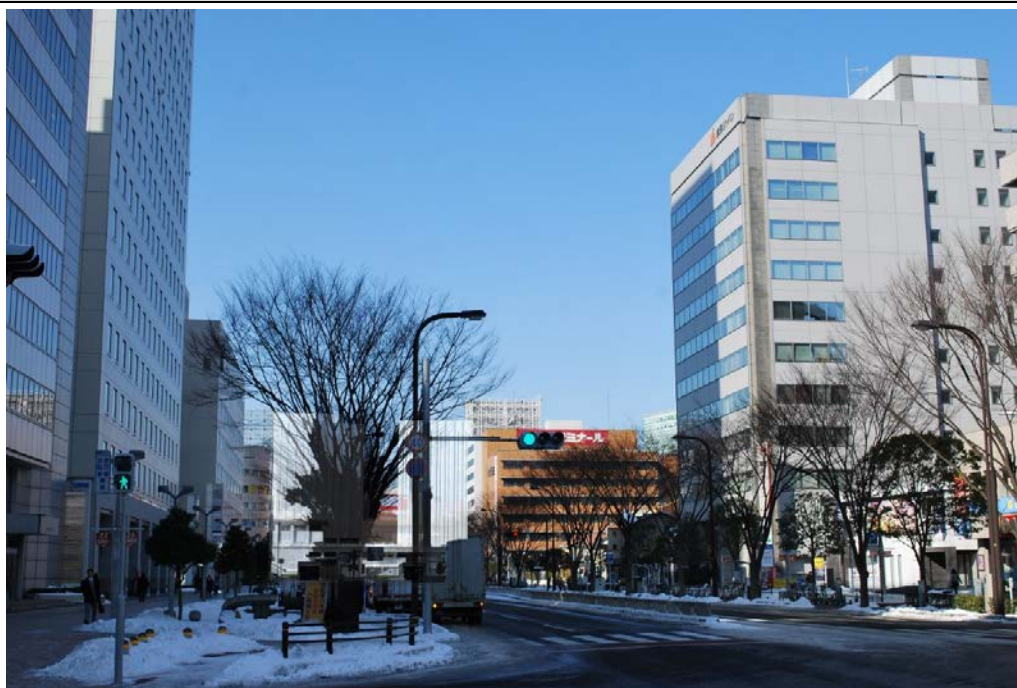
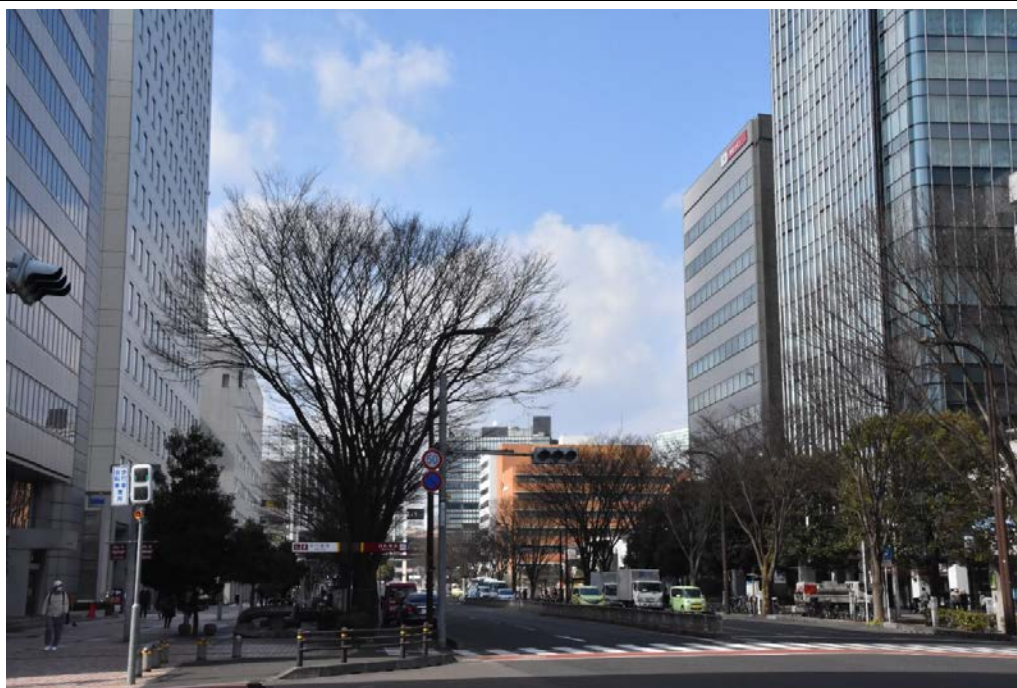
表 6.9-11(12) 予測結果と事後調査結果の比較 (地点 8 : 宮城野通一落葉期)

視界の中で対象建築物が占める割合は、宮城野通沿いのビル屋上に設置されていた看板が撤去されてオフィス棟の一部を視認できるようになったことで、予測結果と比べてわずかに増加している。

事後調査結果における対象建築物は、予測結果のとおり、周辺の都市景觀と調和して中高層建築物群の一部として認識される。

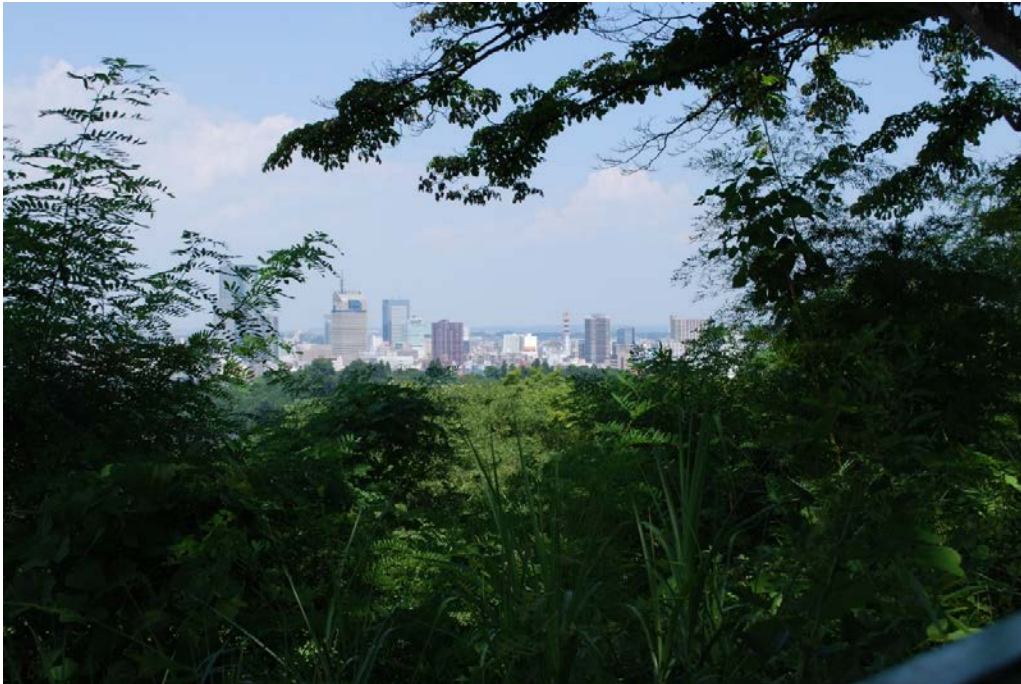
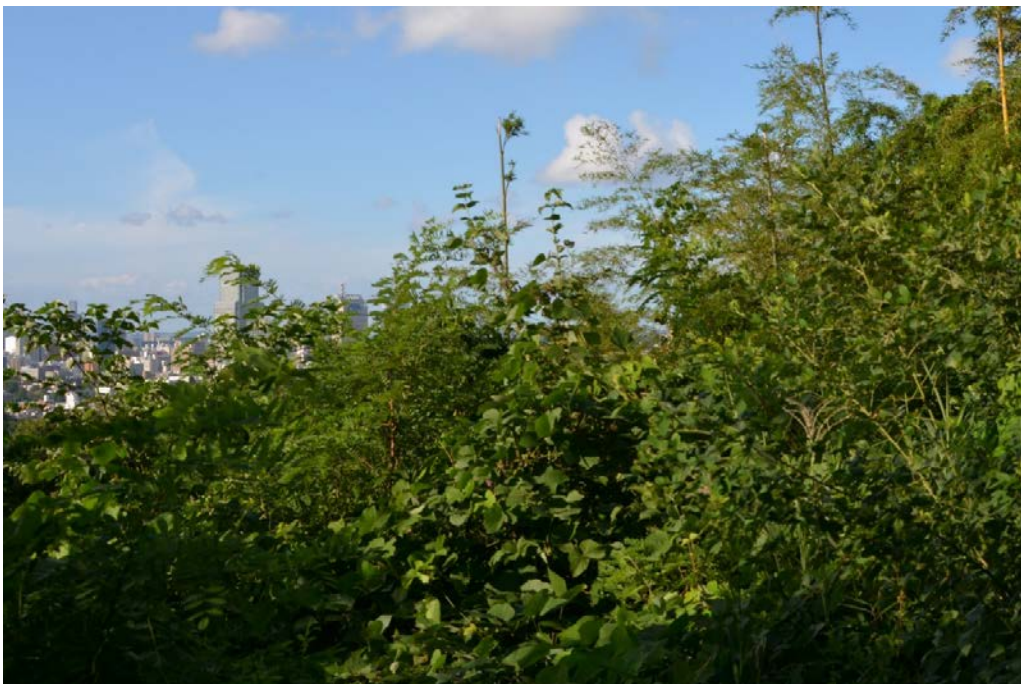
表 6.9-11(13) 予測結果と事後調査結果の比較（地点 10：大年寺山－展葉期）

<p>予測結果では、樹林の奥に広がる市街地の中高層建築物群の中に視認されとしていたが、眺望地点付近の樹木の枝葉や草本の繁茂により、市街地を眺望することが困難となっており、対象建築物は視認できなかった。</p>	<p>視認不可</p>

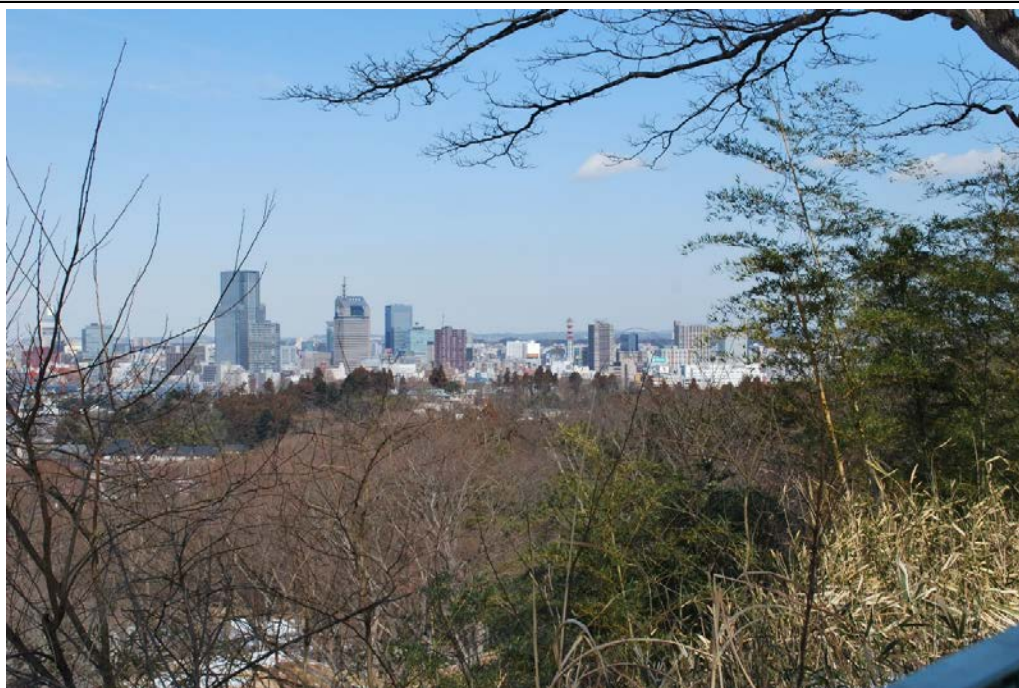
表 6.9-11(14) 予測結果と事後調査結果の比較（地点 10：大年寺山－落葉期）

視界の中で対象建築物が占める割合は、生長した樹木の枝葉により視界の一部が遮られ、予測結果と比べてわずかに減少している。

事後調査結果における対象建築物は、予測結果のとおり、周辺の都市景観と調和して中高層建築物群の一部として認識される。

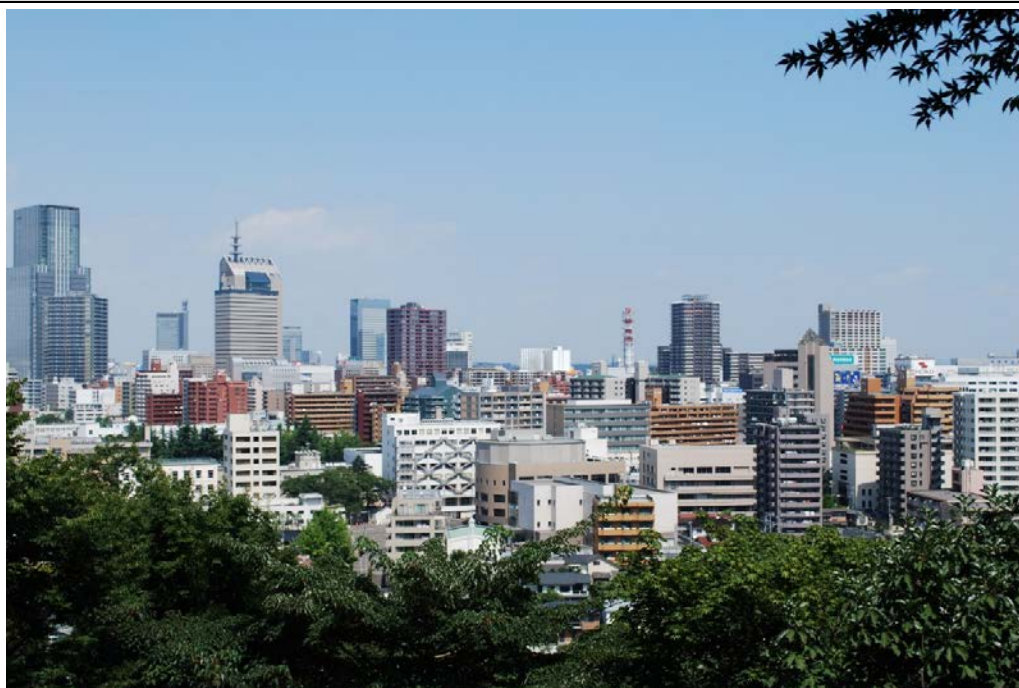
表 6.9-11(15) 予測結果と事後調査結果の比較（地点 11：愛宕神社一展葉期）

視界の中で対象建築物が占める割合は、予測結果どおりであり、樹木の奥に広がる中高層建築物群の中に視認される。一方、眺望地点付近の樹木の生長により、事業計画地より東側を眺望することはできなくなっている。

事後調査結果における対象建築物は、予測結果のとおり、周辺の都市景観と調和して中高層建築物群の一部として認識される。

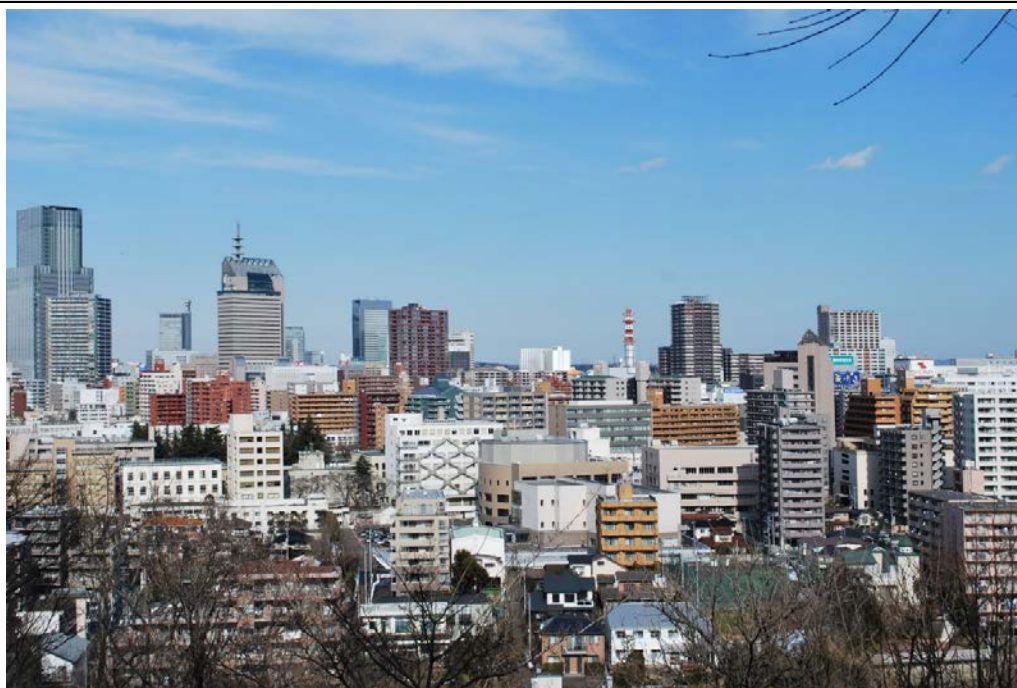
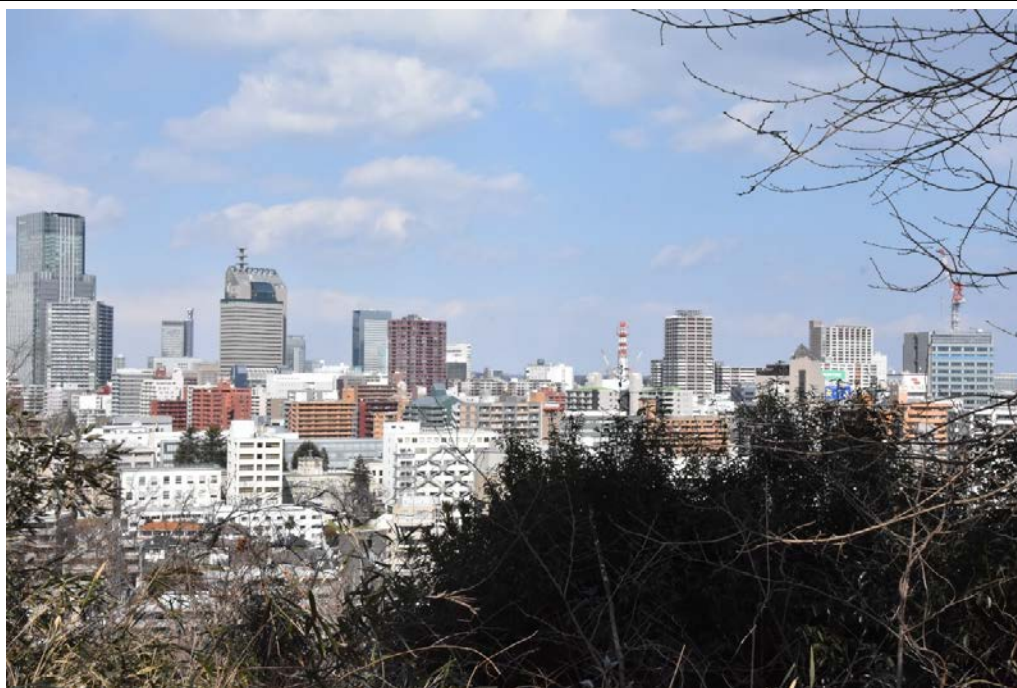
表 6.9-11(16) 予測結果と事後調査結果の比較（地点 11：愛宕神社－落葉期）

視界の中で対象建築物が占める割合は、予測結果どおりであり、樹木の奥に広がる中高層建築物群の中に視認される。一方、眺望地点付近の樹木の生長により、広瀬川沿いの市街地の一部を眺望することはできなくなっている。

事後調査結果における対象建築物は、予測結果のとおり、周辺の都市景観と調和して中高層建築物群の一部として認識される。

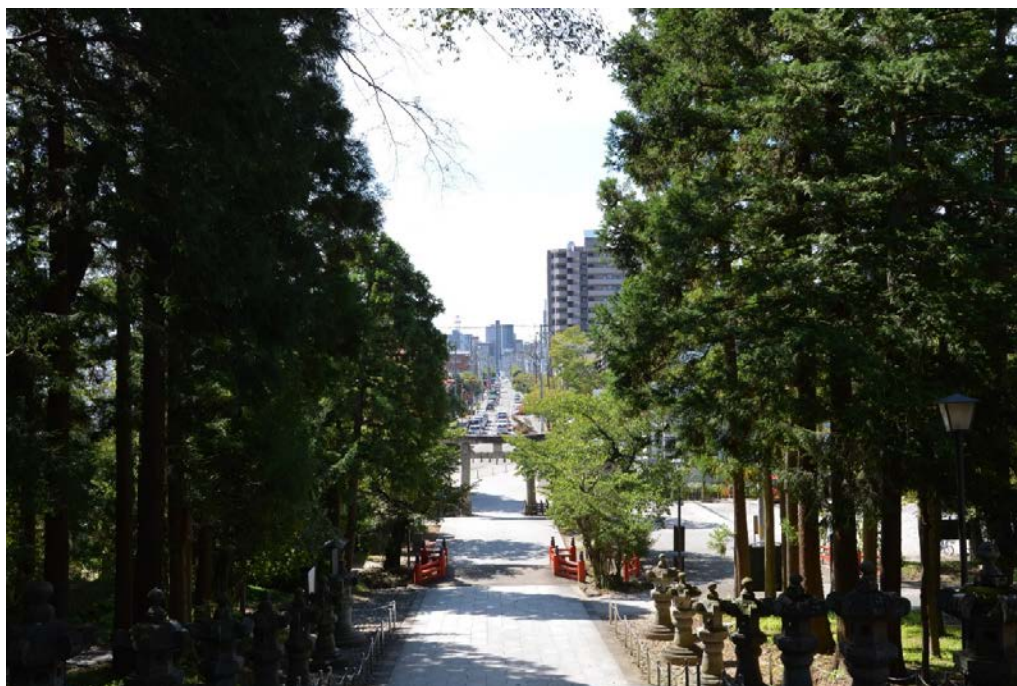
表 6.9-11(17) 予測結果と事後調査結果の比較（地点 13：東照宮一展葉期）

視界の中で対象建築物が占める割合は、眺望地点と対象建築物との間に位置する建築物の建替えにより、オフィス棟の上層部を視認できるようになったものの、マンションやホテルの新築により視界の一部が遮られたことで、予測結果と概ね同程度となっている。

事後調査結果における対象建築物は、予測結果のとおり、周辺の都市景観と調和して中高層建築物群の一部として認識される。
