6.6. 電波障害

6.7. 日照障害

6.8. 風害

6.9. 景観

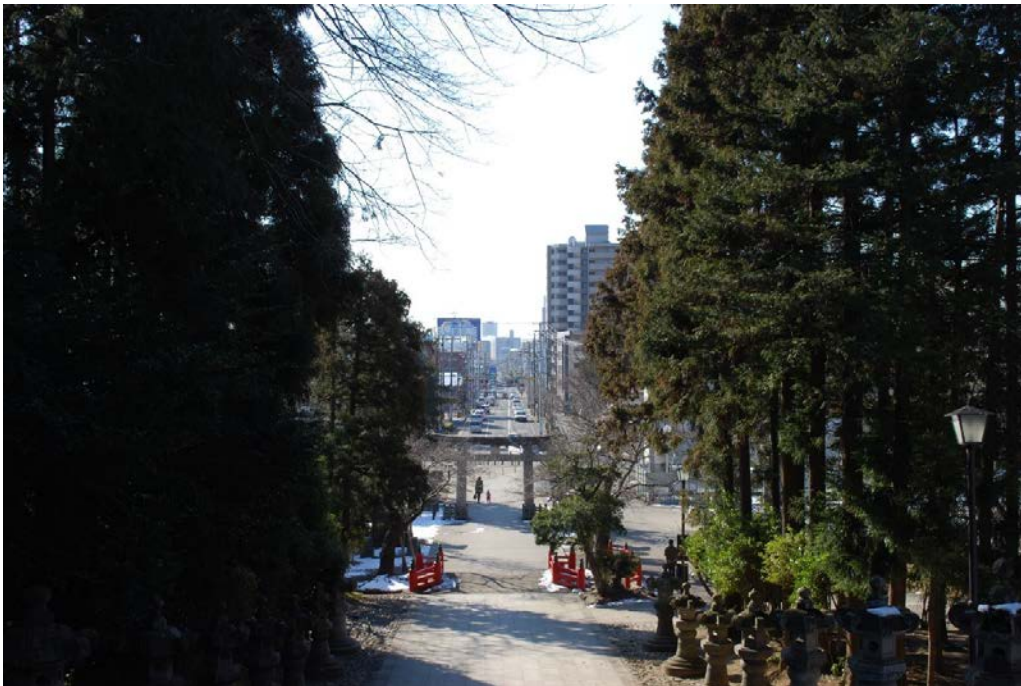
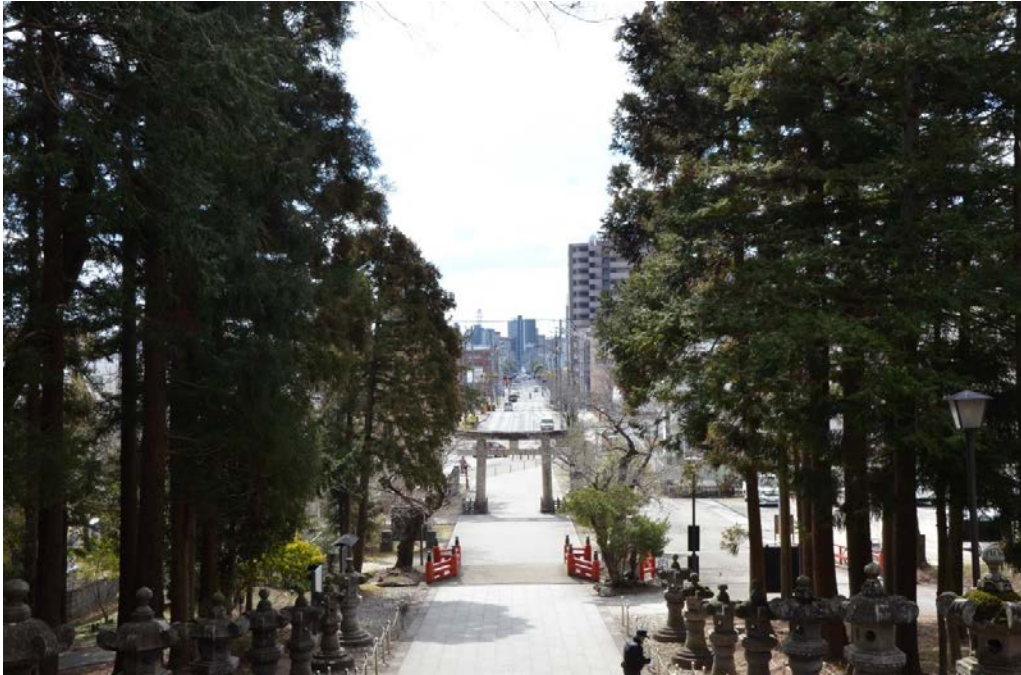
表 6.9-11(18) 予測結果と事後調査結果の比較（地点 13：東照宮一落葉期）

<p> 視界の中で対象建築物が占める割合は、眺望地点と対象建築物との間に位置する建築物の建替えにより、オフィス棟の上層部を視認できるようになったものの、マンションやホテルの新築により視界の一部が遮られたことで、予測結果と概ね同程度となっている。 </p> <p> 事後調査結果における対象建築物は、予測結果のとおり、周辺の都市景観と調和して中高層建築物群の一部として認識される。 </p>

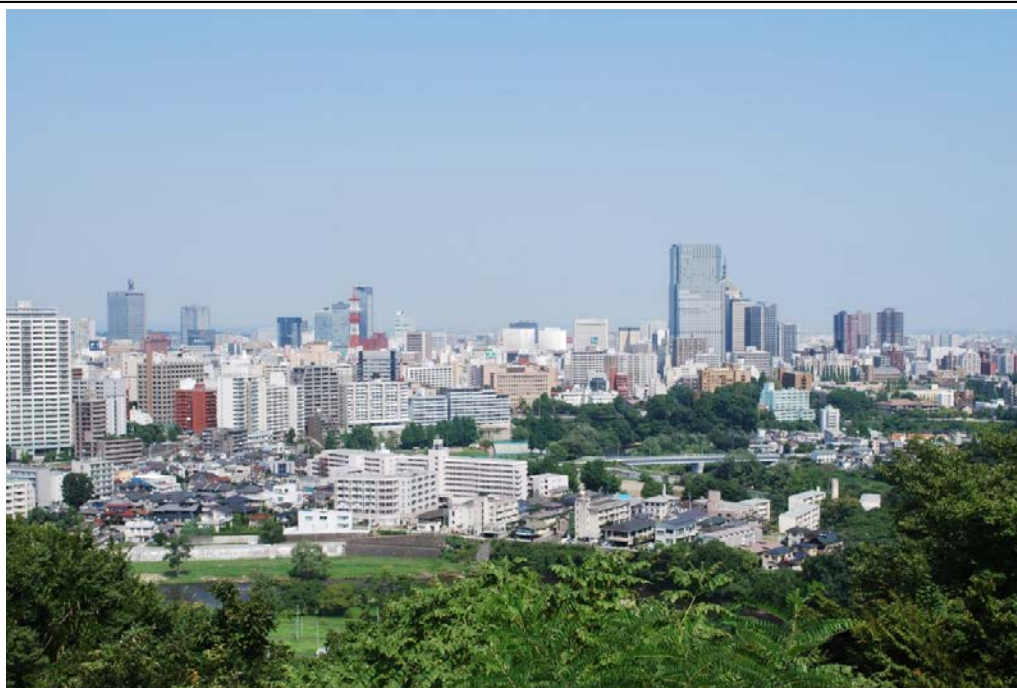
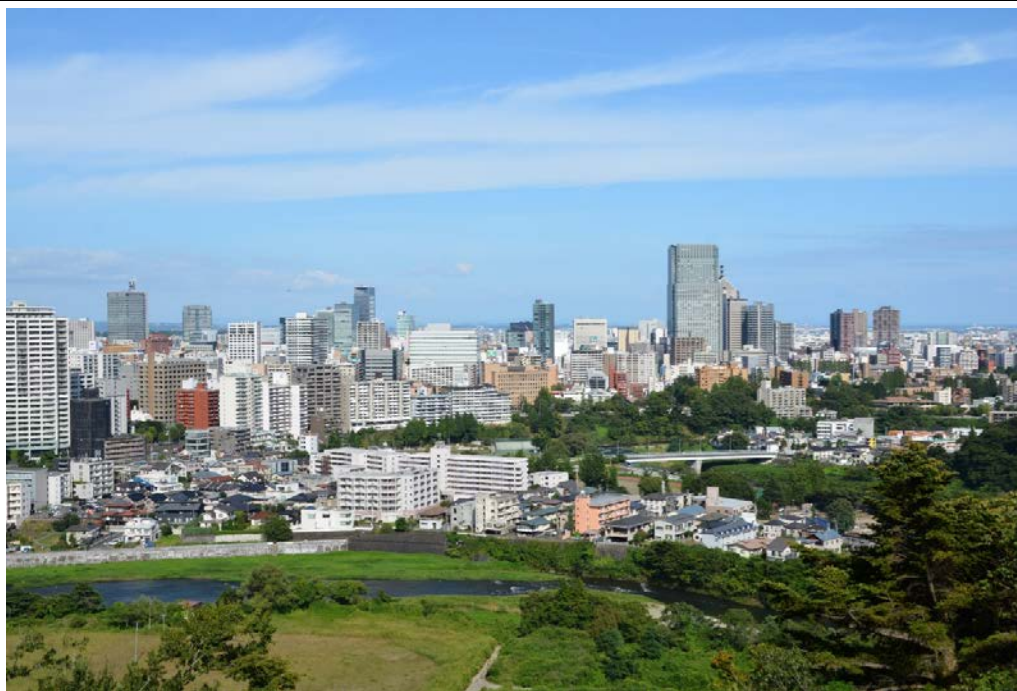
表 6.9-11(19) 予測結果と事後調査結果の比較（地点 14：青葉城址－展葉期）

視界の中で対象建築物が占める割合は、眺望地点と対象建築物との間に位置するマンションや商業施設の新築により視界の一部が遮られ、予測結果と比べてわずかに減少している。
事後調査結果における対象建築物は、予測結果のとおり、周辺の都市景観と調和して中高層建築物群の一部として認識される。

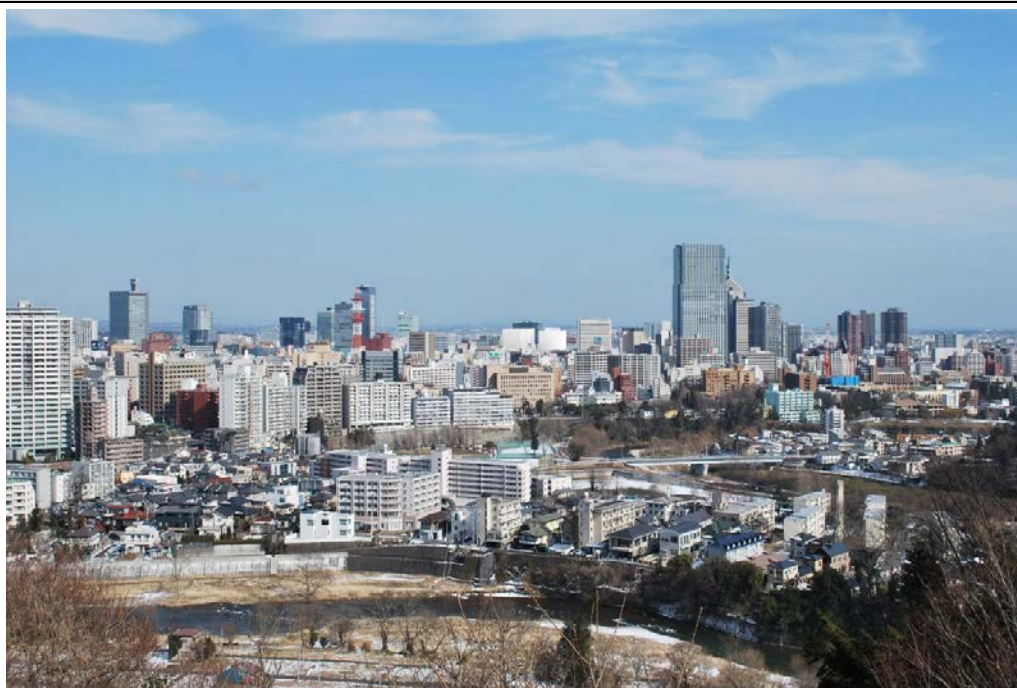
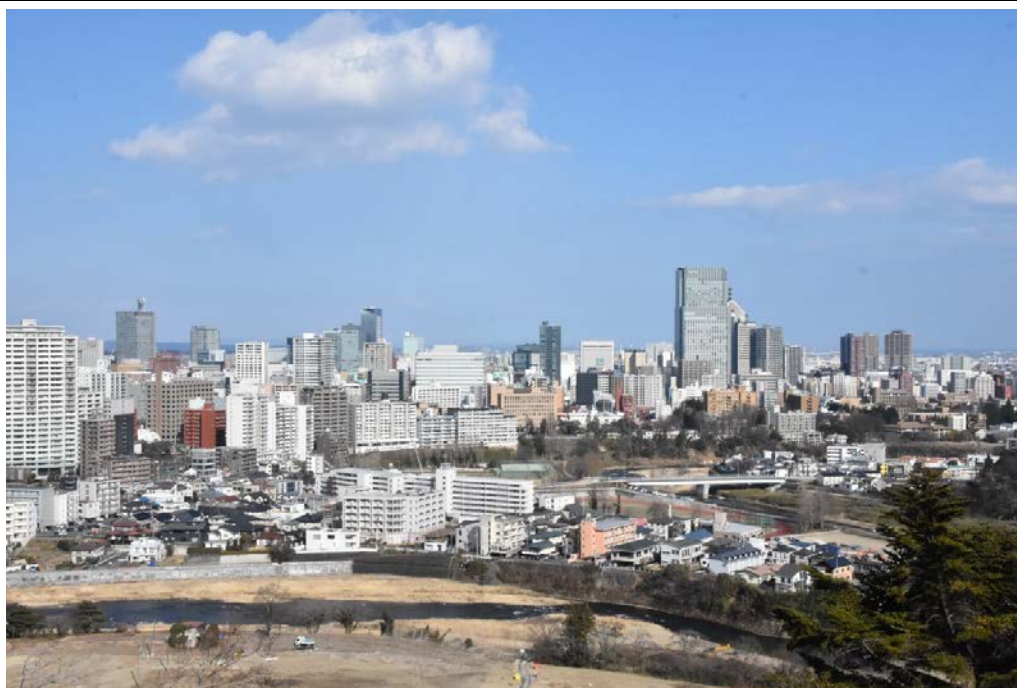
表 6.9-11(20) 予測結果と事後調査結果の比較（地点 14：青葉城址－落葉期）

視界の中で対象建築物が占める割合は、眺望地点と対象建築物との間に位置するマンションや商業施設の新築により視界の一部が遮られ、予測結果と比べてわずかに減少している。
事後調査結果における対象建築物は、予測結果のとおり、周辺の都市景観と調和して中高層建築物群の一部として認識される。

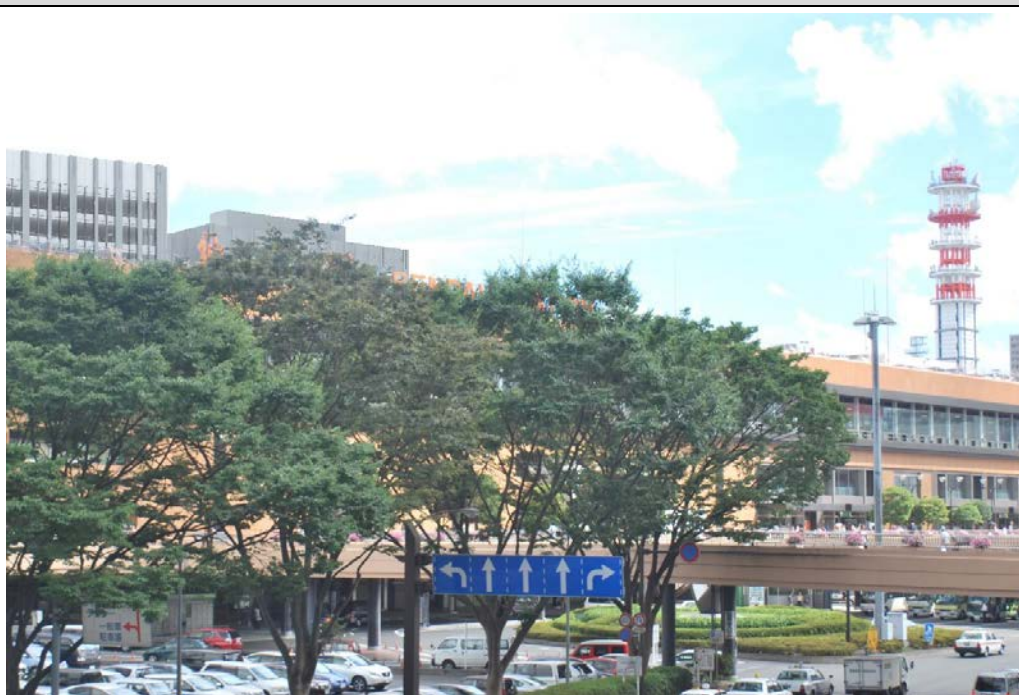
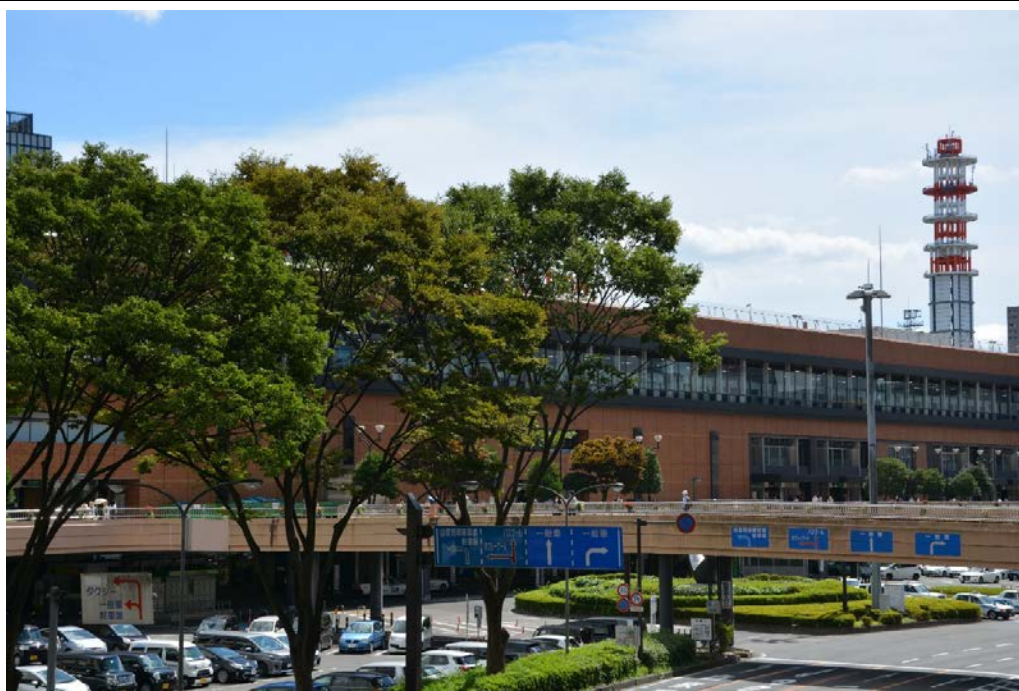
表 6.9-11(21) 予測結果と事後調査結果の比較（地点 15：仙台駅西口(北側)－展葉期）

視界の中で対象建築物が占める割合は、生長した街路樹により視界の一部が遮られてホテル棟は視認できなくなるとともに、対象建築物の位置が少々異なっていたことで、予測結果と比べて減少している。

事後調査結果における対象建築物は、予測結果と位置が少々異なり、街路樹に遮られるものの、概ね同様の都市景観を形成している。

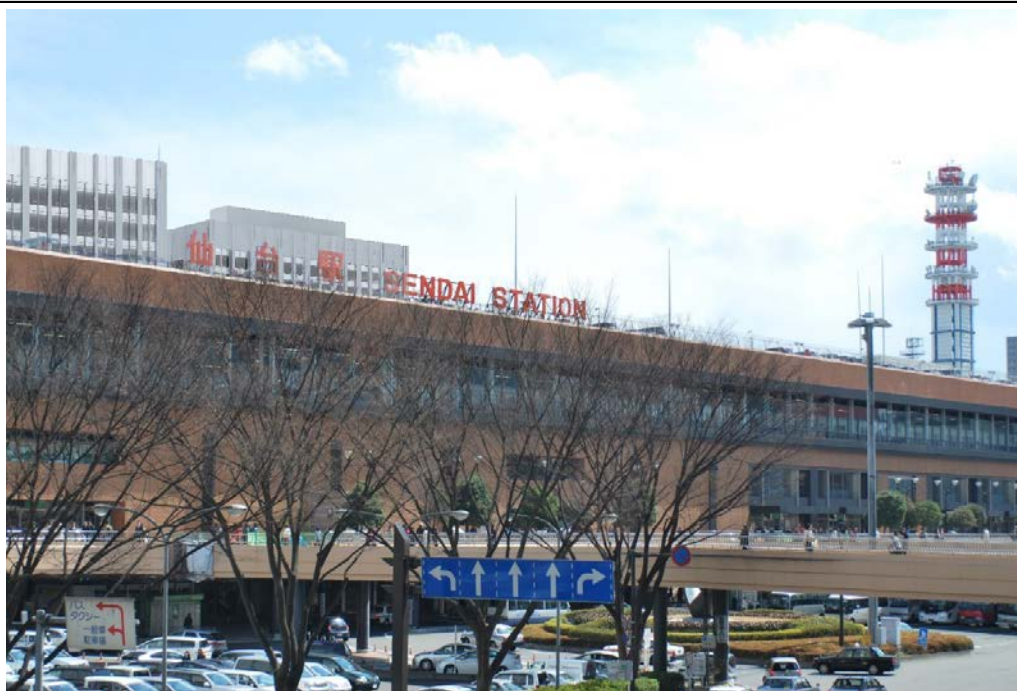
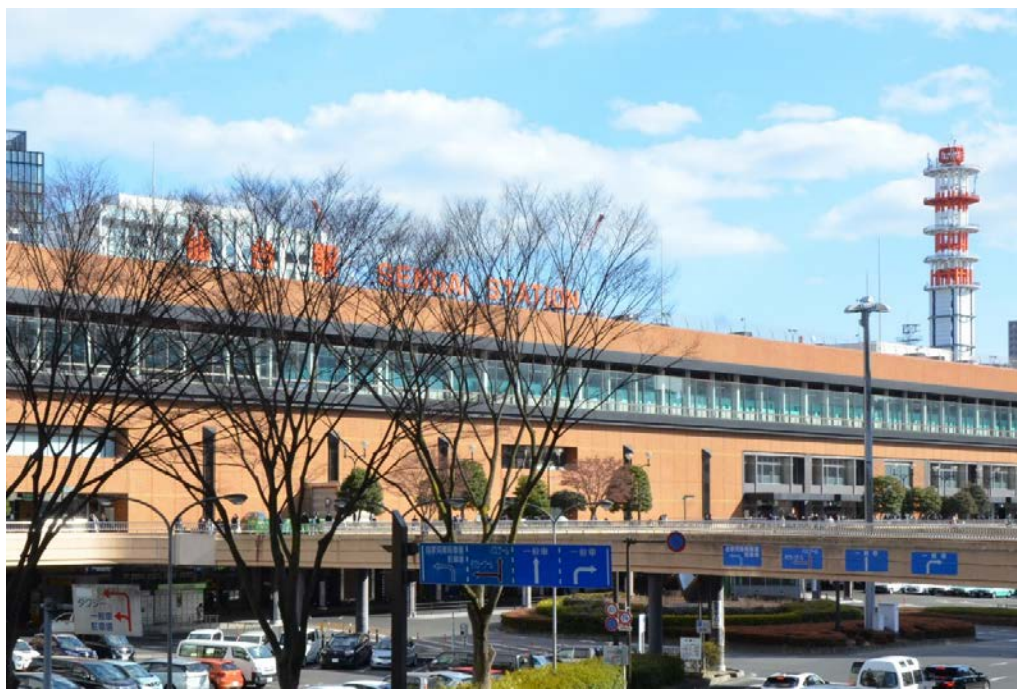
表 6.9-11(22) 予測結果と事後調査結果の比較（地点 15：仙台駅西口（北側）－落葉期）

視界の中で対象建築物が占める割合は、対象建築物の位置が少々異なっていたことで、予測結果と比べて減少している。

事後調査結果における対象建築物は、予測結果と位置が少々異なるが、概ね同様の都市景観を形成している。
