仙台市茂庭土地区画整理事業  
環境影響評価事後調査  
報告書（第5回）（案）

令和元年 5 月

仙台市茂庭土地区画整理組合

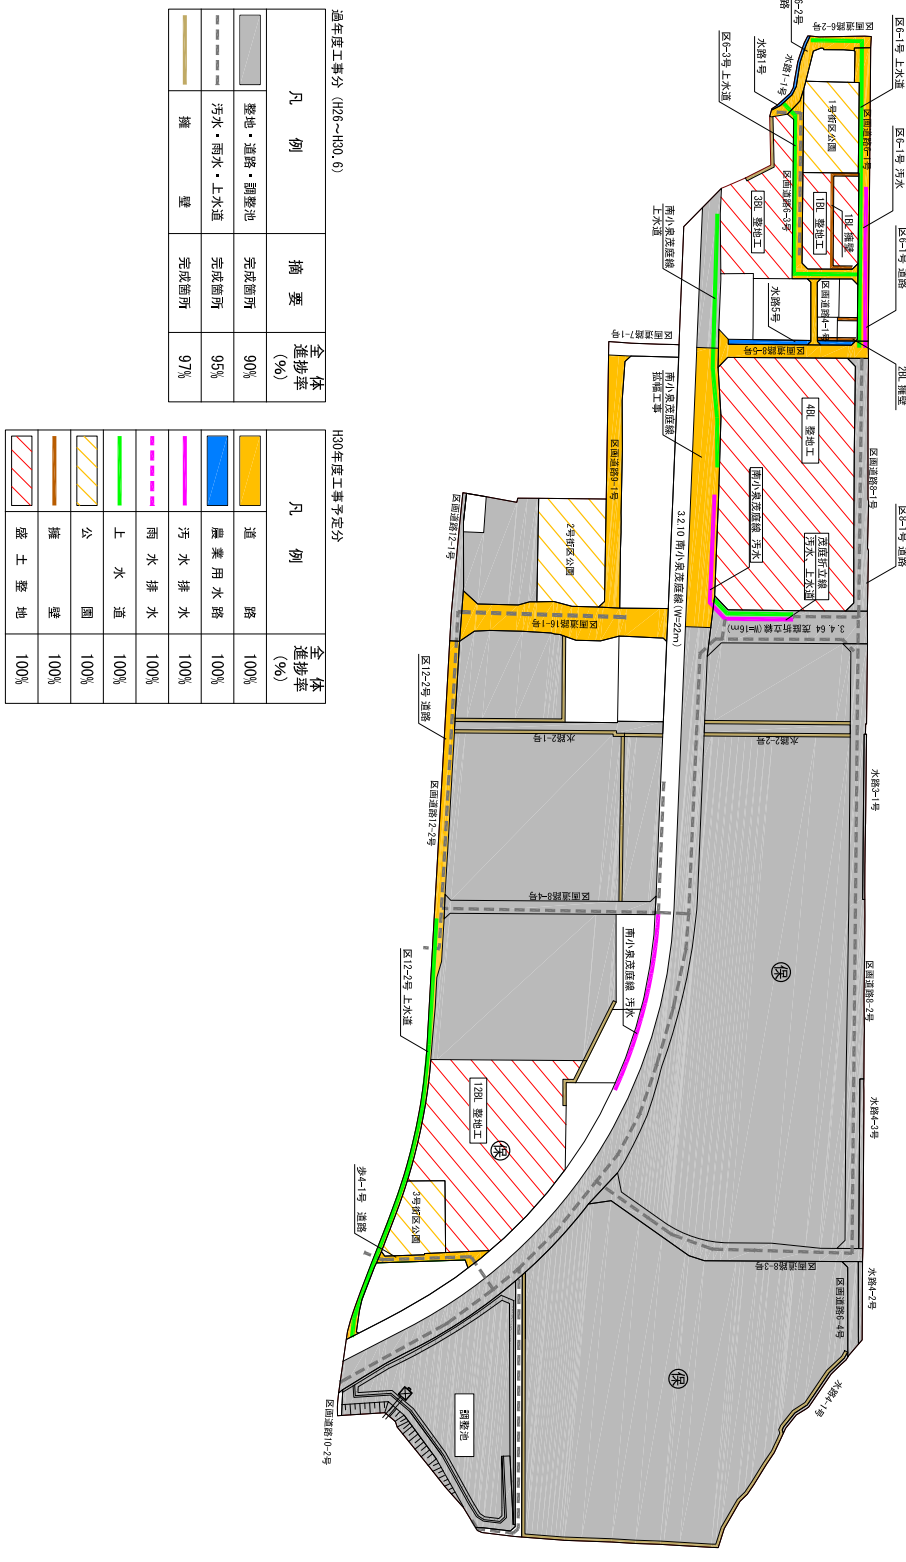
図 4-1 工事の進捗状況（平成 30 年度工事分）

平成 26 年 6 月に工事着手後の工事の進捗状況等は図 4-1～4-2 に示すとおりである。施工順序は地権者により仮換地前の起工承諾が得られた区画から順次施工したため、評価書公告時点から見直すとともに、施工範囲を細かく区切り段階的に施工した。

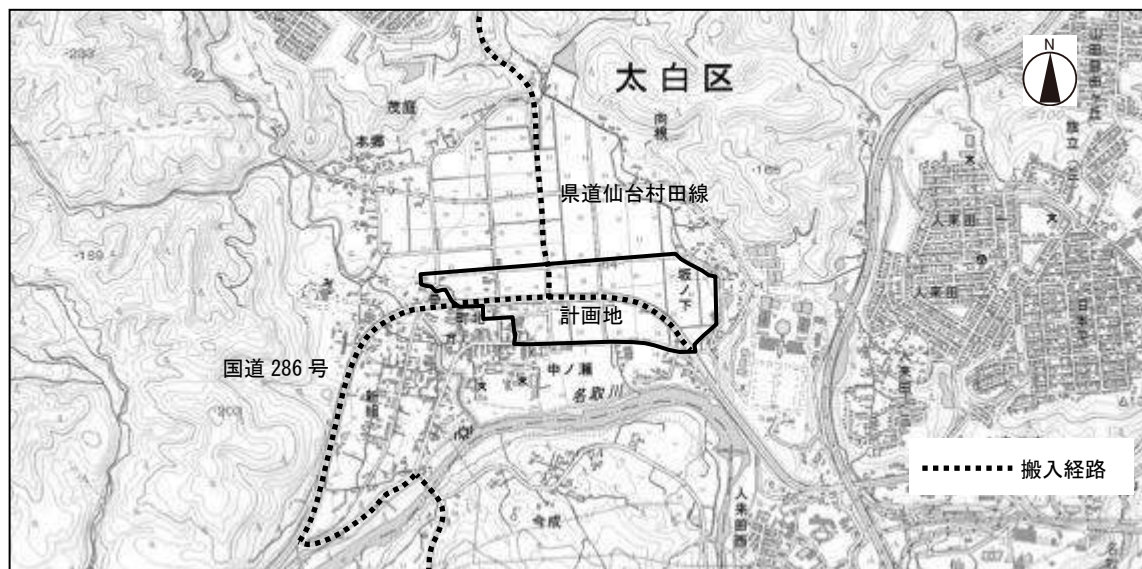
図 4-3 盛土材の搬入経路

これまでの盛土材の月別搬入量は表 4-5 に示すとおりである。本報告書の対象である平成 28 年度(1 月現在)の搬入量は、38421.5m<sup>3</sup>であった。盛土材の搬入経路は図 4-3 に示すとおりである。

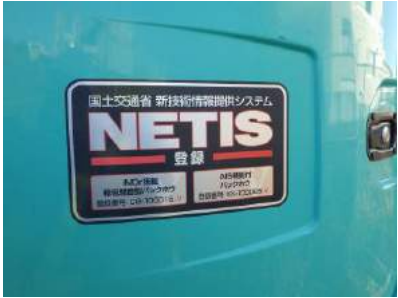
| 環境影響要因<br>(環境影響要素) | 環境保全措置等の内容 | 実施状況 |
|---|---|---|
| 重機の稼働<br>(騒音) | 十分な高さの仮囲いの設置、重機の低出力化、重機の同時稼働台数を減らす保全措置により、影響の低減を図る。 | <p>極低騒音型の重機を使用した。<br/>施工範囲を小面積に区切り、段階的に施工を進めることにより重機の同時稼働台数を減らした。</p> <p>平成 30 年 11 月 21 日撮影</p> |

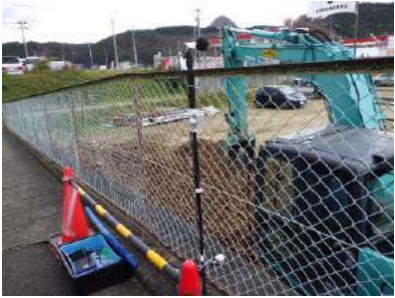
| 環境影響要因<br>(環境影響要素) | 環境保全措置等の内容 | 実施状況 |
|---|---|---|
| | <p>第 2 回事後調査報告書時において、保全対象である生出市民センターの敷地境界部における重機の稼働による騒音レベルが、仙台市の規制基準並びに環境基準を上回り、また、評価書時の予測結果も上回る結果となった。</p> <p>このことから、当該市民センター付近での工事については、可能な限り短期間で工事完了を目指すとともに、低騒音型の重機の使用はもとより、集中稼働を避けるなどの効率的な作業に努めることで、騒音の発生を最大限抑制する。また、当該市民センターとの十分な調整を行い、工事中における建設作業騒音の監視も行いながら、その結果を対策効果の検証に資するものとする。</p> | <p>当該市民センター直近の工事においては、極低騒音型バックホウとダンプのみの稼働に留めたほか、可能な限りの工期短縮を図った。工事実施前及び工事中においては、適宜、当該市民センター等への工事状況の説明と聞き取り調査を行い、その結果、騒音に関する苦情・要望等はなかった。また、工事中における建設作業騒音の監視として、騒音調査を実施し、その結果、環境基準は上回ったものの、仙台市の規制基準を下回り、また、評価書時における予測結果と同等又はそれ以下であることを確認した。</p> <p>平成 30 年 11 月 21 日撮影</p> |

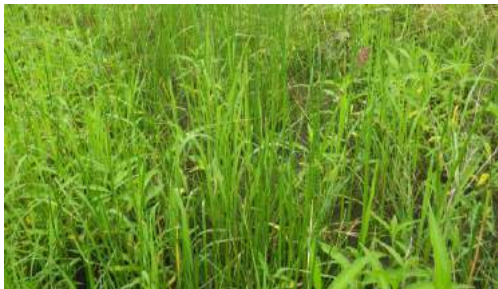
| 環境影響要因<br>(環境影響要素) | 環境保全措置等の内容 | 実施状況 |
|---|---|---|
| 盛土・掘削等<br>改変後の地形<br>(植物相及び<br>注目すべき<br>種) | タコノアシ、サンカクイ、及び大部分の個体群が消失すると予測されたオモダカの3種については、生育適地への移植により、生育個体群の保全を図ることとする。 | <p>移植対象種のうち H26 年度に仮移植、H27 年度に再び仮移植を実施したサンカクイの生育状況を確認した。なお、タコノアシ、オモダカについては事後調査報告書(第1回)で報告した通り、既に消失していたことから移植は行なっていない。</p> <p>平成 27 年 7 月に 2 度目の仮移植したサンカクイの養生状況</p> |

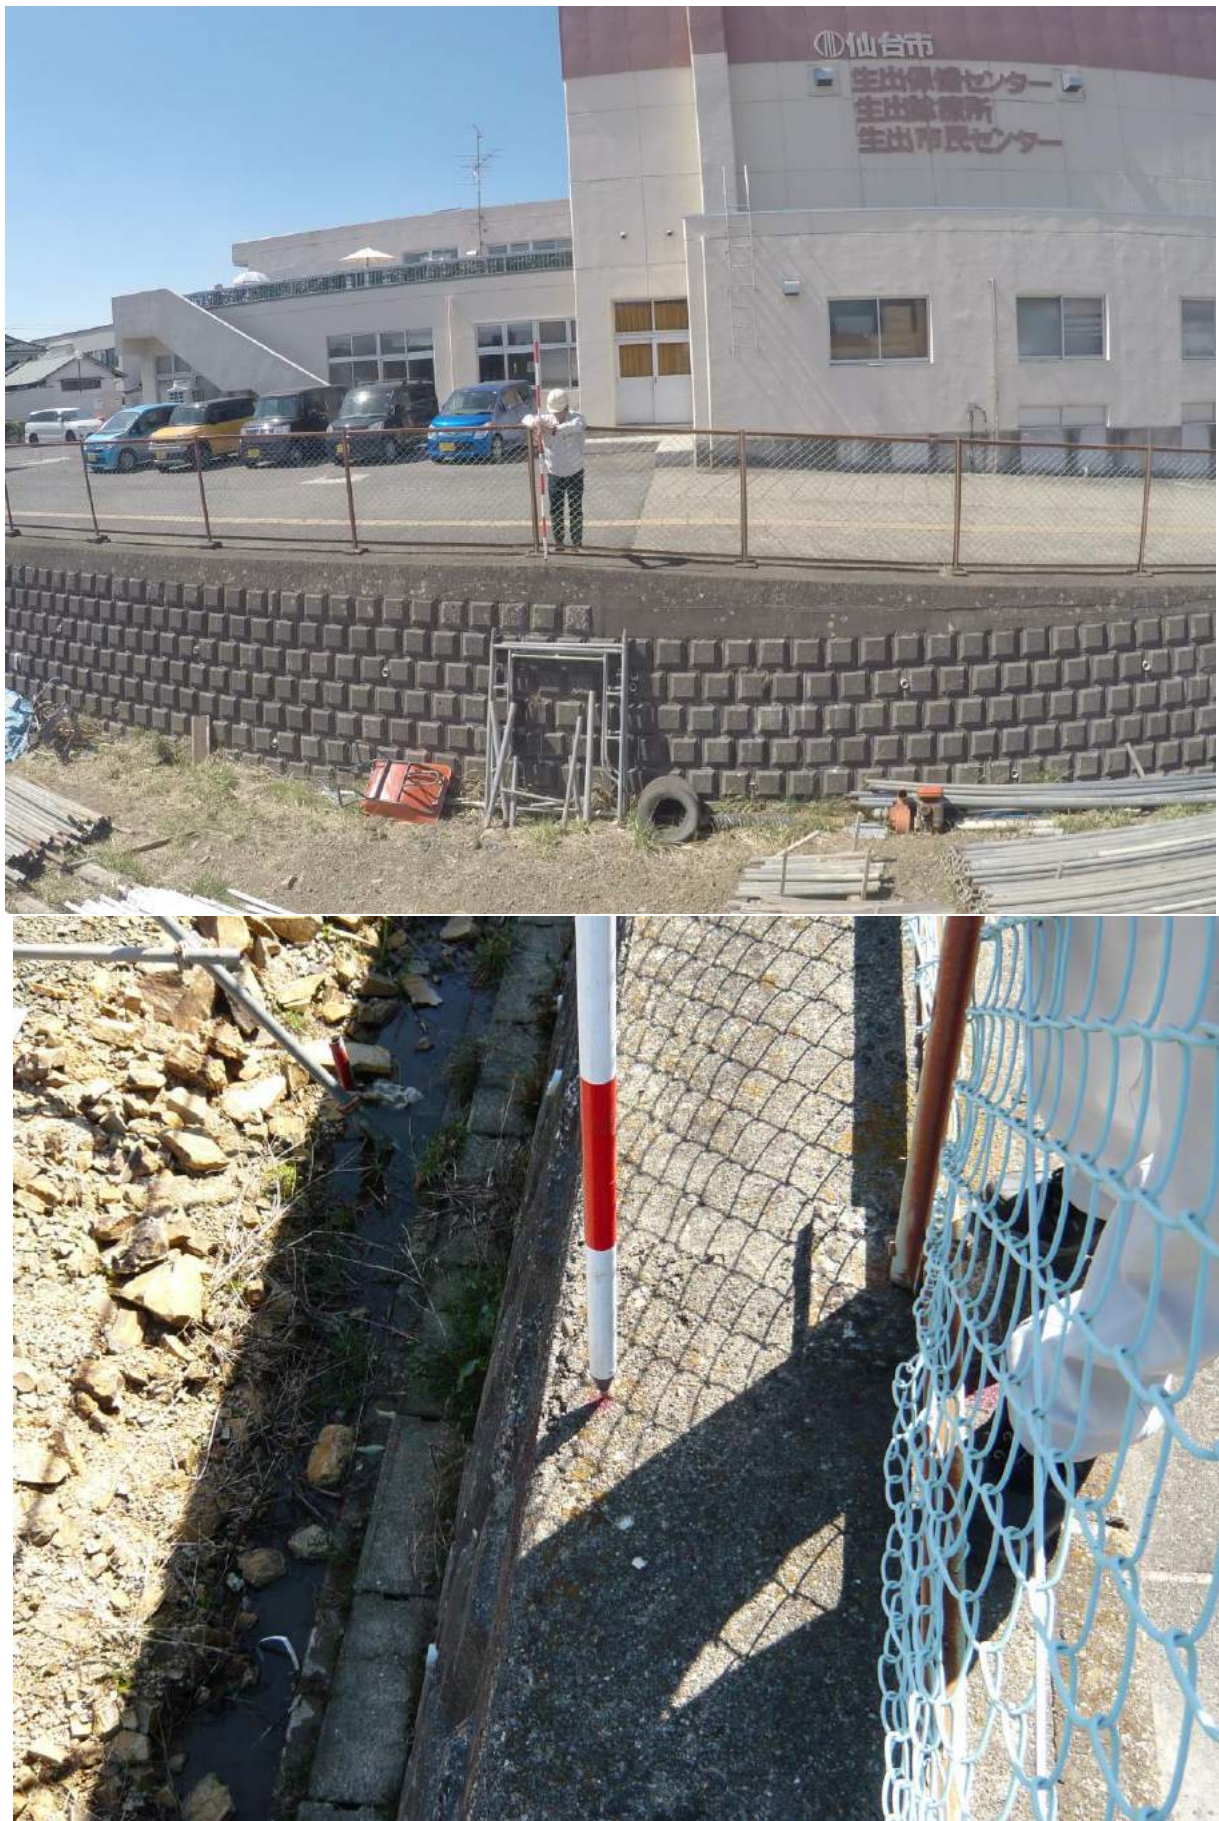
写真 7-2-1 調査地点（擁壁天端）

調査結果を表 7-2-3 に示す。平成 29 年度における標高の変化は 63.473～63.475m であり、平成 30 年度における標高は 5 月 24 日が 63.474m であり、その後は 63.473～63.475m であった。また、周辺地域での目視観察においても地盤沈下や亀裂などの状況は確認されなかった。

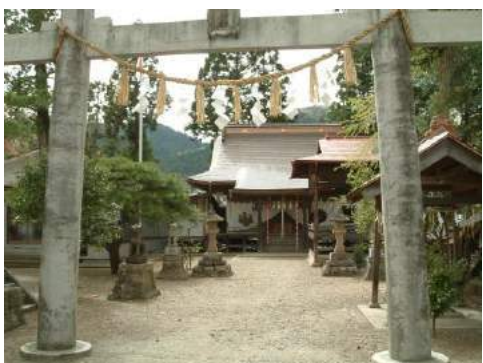
評価書時点の状況

太白山とその周辺の丘陵地は地形的に計画地より上部にあり土地の造成にあたっては既存道路の地盤と同レベル程度の平坦な盛土しか行わないため対象となる景観を阻害しない。また、生出森八幡神社里宮の境内及びシダレザクラの育成している金剛寺敷地の改変はない。

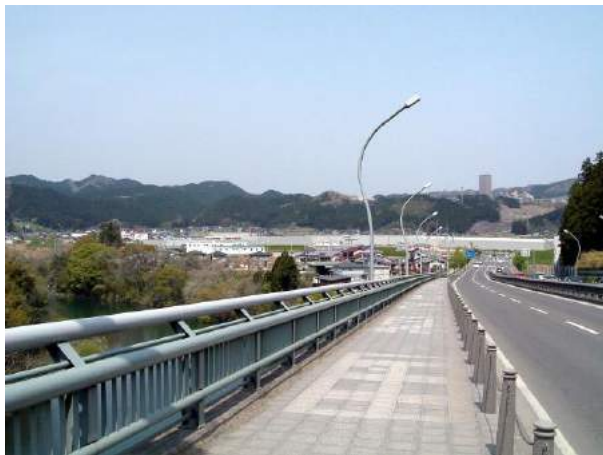
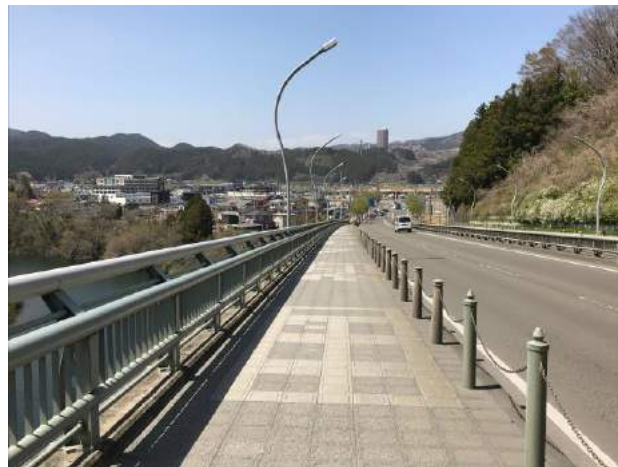
国道 286 号からの眺望の変化は、現状では丘陵に囲まれた低地に広がる水田の手前部分に平坦な造成地が出現するが、その前面に立地する計画地外の住宅等の建築物が視線を遮ることにより、眺望変化は小さい。また、国道 286 号からの特徴的な景観である西方に連なる遠景の明石三高ヶ森等の丘陵は現状と同様に視認できるため、眺望景観への影響はほとんどないと予測される。（左側写真）

予測モニタージュ写真

供用時（春季）

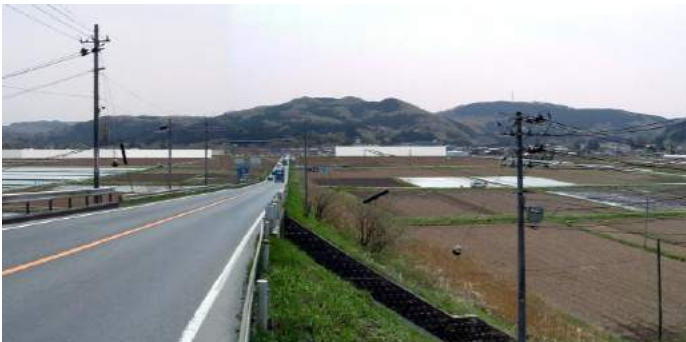
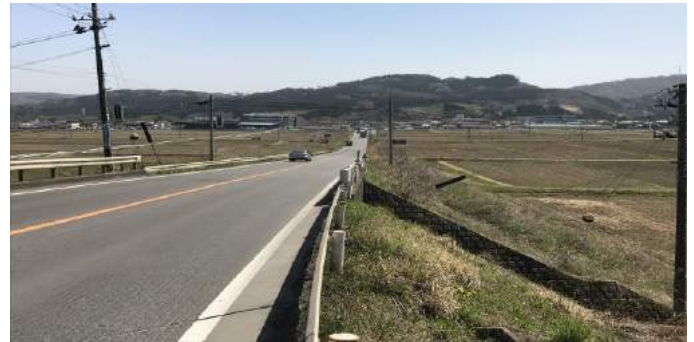
主要地方道仙台村田線からの眺望の変化は、現状では視界の下半分を占める広大な水田のうち中景の範囲に平坦な造成地が出現するが、造成地は水平方向には長いものの垂直方向には薄く眺められ眺望変化は小さい。また、仙台村田線からの特徴的な景観である南方に連なる遠景の大八山等の丘陵は現状と同様に視認できるため、眺望景観への影響はほとんどないと予測される。（左側写真）

予測モニタージュ

供用時（春季）

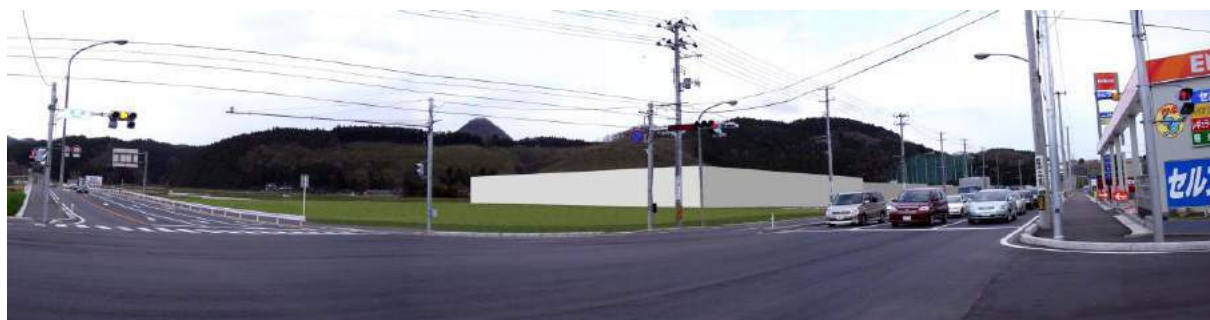
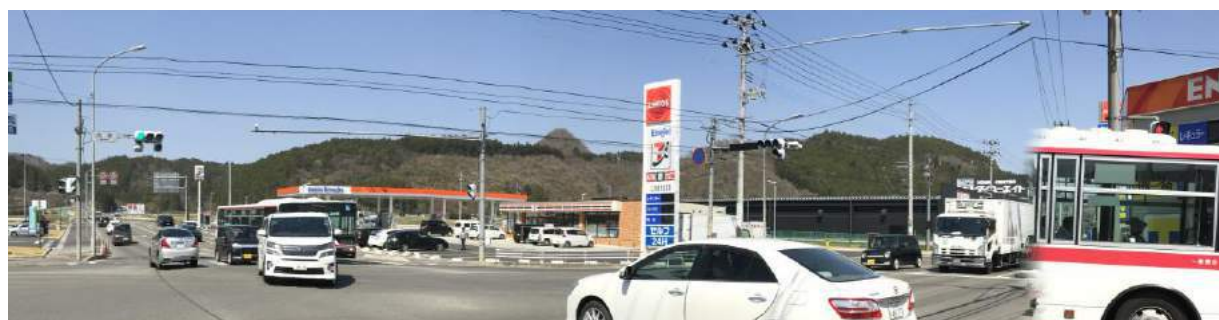
国道 286 号と主要地方道仙台村田線との交差点からの眺望の変化は、現状では既存道路に囲まれた水田が、盛土により埋め立てられ平坦で広大な造成地が出現するが、その地盤レベルは現状の道路と同程度であり法面等もほとんど出現しないため、違和感は生じないと思われる。また、計画地内からの特徴的な景観である地域のシンボルの太白山が現状と同様に視認できるため、眺望景観への影響はほとんどないと予測される。

予測モンタージュ写真

供用時（春季）

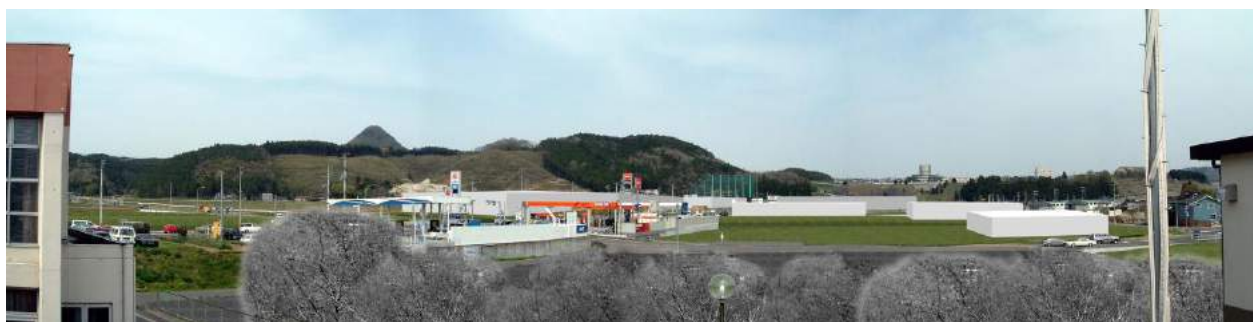
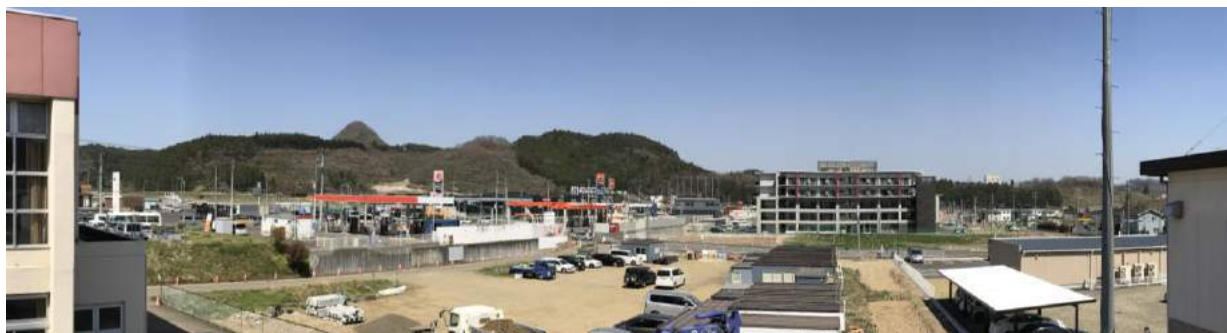
生出市民センターからの眺望の変化は、現状では既存道路に囲まれた水田が、盛土により埋め立てられ平坦で広大な造成面が出現するが、その地盤レベルは現状の道路と同程度であり法面等もほとんど出現せず、違和感は小さい。また、計画地内からの特徴的な景観である地域のシンボルの太白山が現状と同様に視認できるため、眺望景観への影響は軽微と予測される。(上部写真)

予測モンタージュ

供用時（春季）

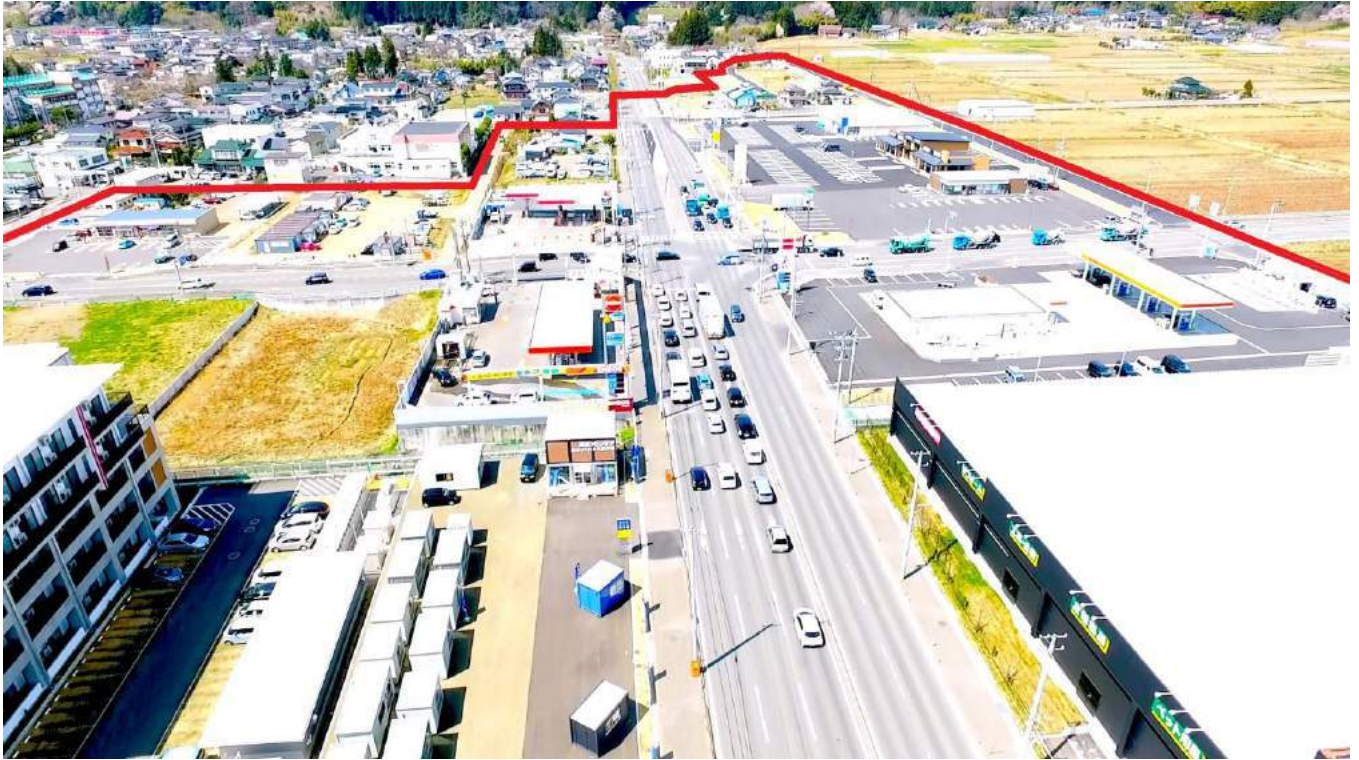
ドローンによる空撮 5 月（事業区域中央上空から西方を望む）

評価書時の景観イメージ図と比べて、全体的に緑化の割合が少ないものの、建築物の高さや形態、色彩など、まちづくりのルールを定めた地区計画を遵守しており、眺望景観に対する影響は低減されていると考える。ただし、引き続き、誘致企業に対しては、建物周りへの積極的な修景緑化の実施を求めていく。

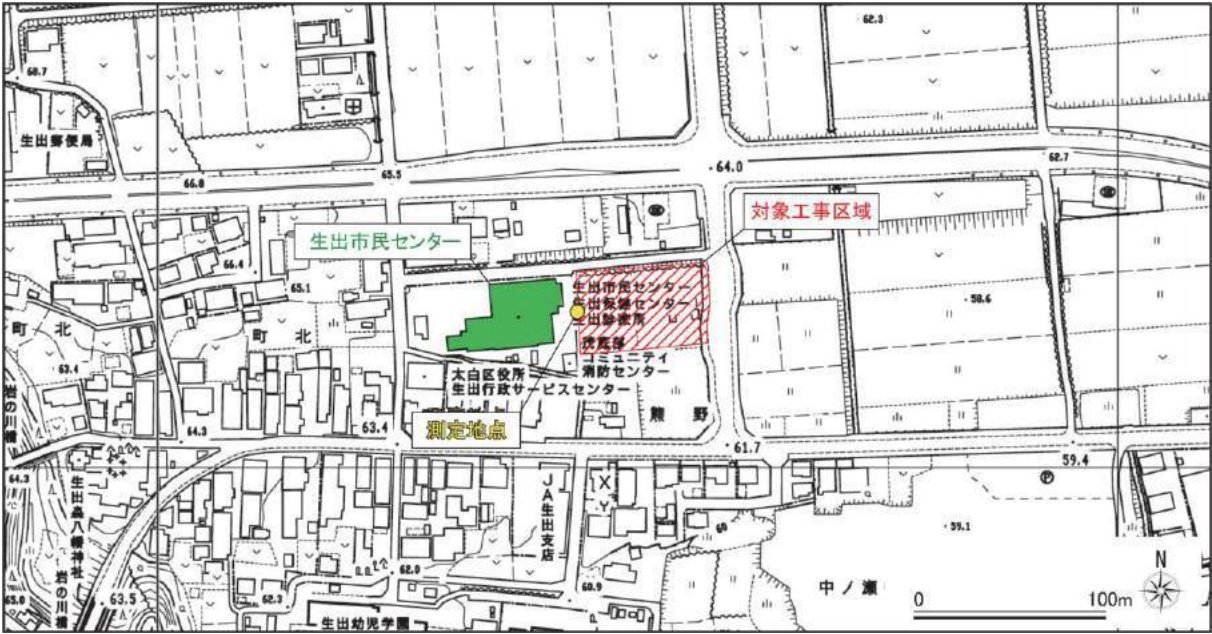
図 10-1-1 調査地点図（騒音）

調査地点は計画地に隣接する生出市民センターの敷地境界部とした。測定高さは生出市民センター側の地上1.2mに設定した。調査地点は表10-1-1及び図10-1-1に示すとおりである。
