2. 植生及び注目すべき群落、法面の植生の状況

6) 予測結果の検証と保全目標の達成状況

4. 森林等の環境保全機能

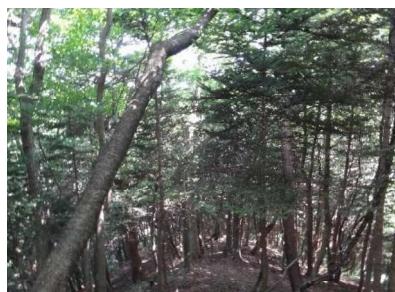
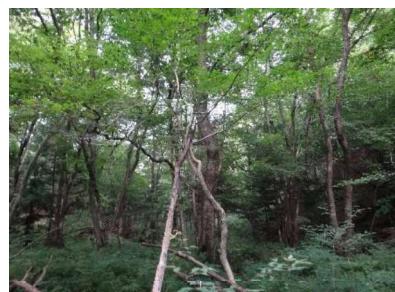
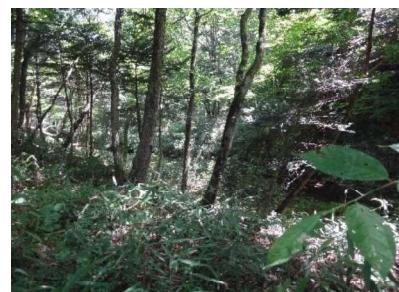
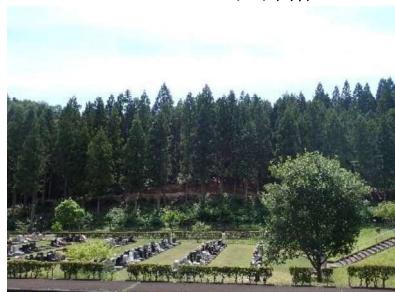
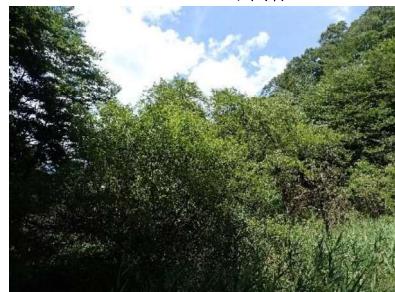
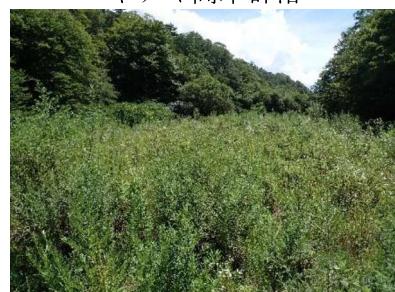
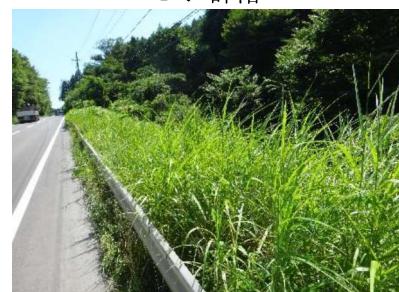
写真8-2-3 主な植物群落

調査の結果は、写真8-2-3及び次頁の図8-2-11に示すとおりである。

今回の調査では20の植物群落等が確認された。

■は墓地や道路、建物が分布し人工構造物に区分され、■にはコナラ群落を主体に■ではスギ、■ではヒノキが植林されたスギ・ヒノキ植林やスギ-クリ群落、モミーコナラ群落などが分布していた。■はスギ・ヒノキ植林やヌルデ-タラノキ群落が広がっていた。■は尾根部にアカマツ群落、谷部から周辺斜面にスギ・ヒノキ植林、その他斜面部に広くコナラ群落が分布していた。

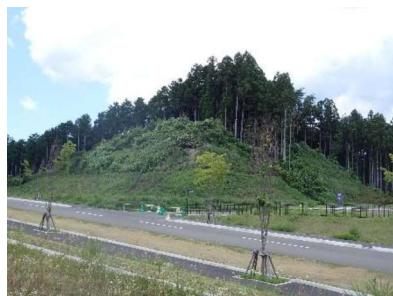
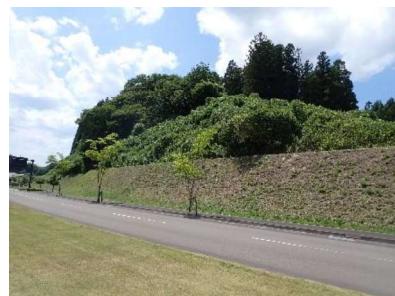
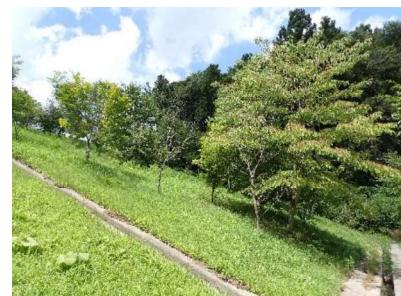
写真 8-2- 4 法面の状況

植生は人工構造物の箇所を除き、その多くが法面雑草群落が分布していた。

詳細に見ると、切土面では施工が早かった箇所ではネムノキやヌルデ等の低木の生育し遷移が進行している状況が見られた。最近緑化した箇所ではヨモギやブタナ、コヌカグサ、メドハギ等が見られ、崩れている箇所は見られなかった。

盛土面では樹木（ウワミズザクラ、ミズキ、オオモミジ等）が植栽され、下草は草刈りによる管理が行われていた。そのため、遷移は抑制され、一部で植栽木の枯死もみられたが、樹木の生育は概ね安定（樹高 4~8m）していた。下層はイネ科が優占し、ヤマハギやヨモギ、スグ属等が生育していた。

植生は人工構造物の箇所を除き、法面雑草群落が広く分布し、植被率も高い状態であった。

保全目標は「法面の植生遷移が進んでいること」であり、法面は高い植被率で植生に覆われていることが確認された。

法面は植生に覆われており、課題はないと考えられる。また、枯死した植栽木も確認されたが、部分的であり、課題はないと考えられる。

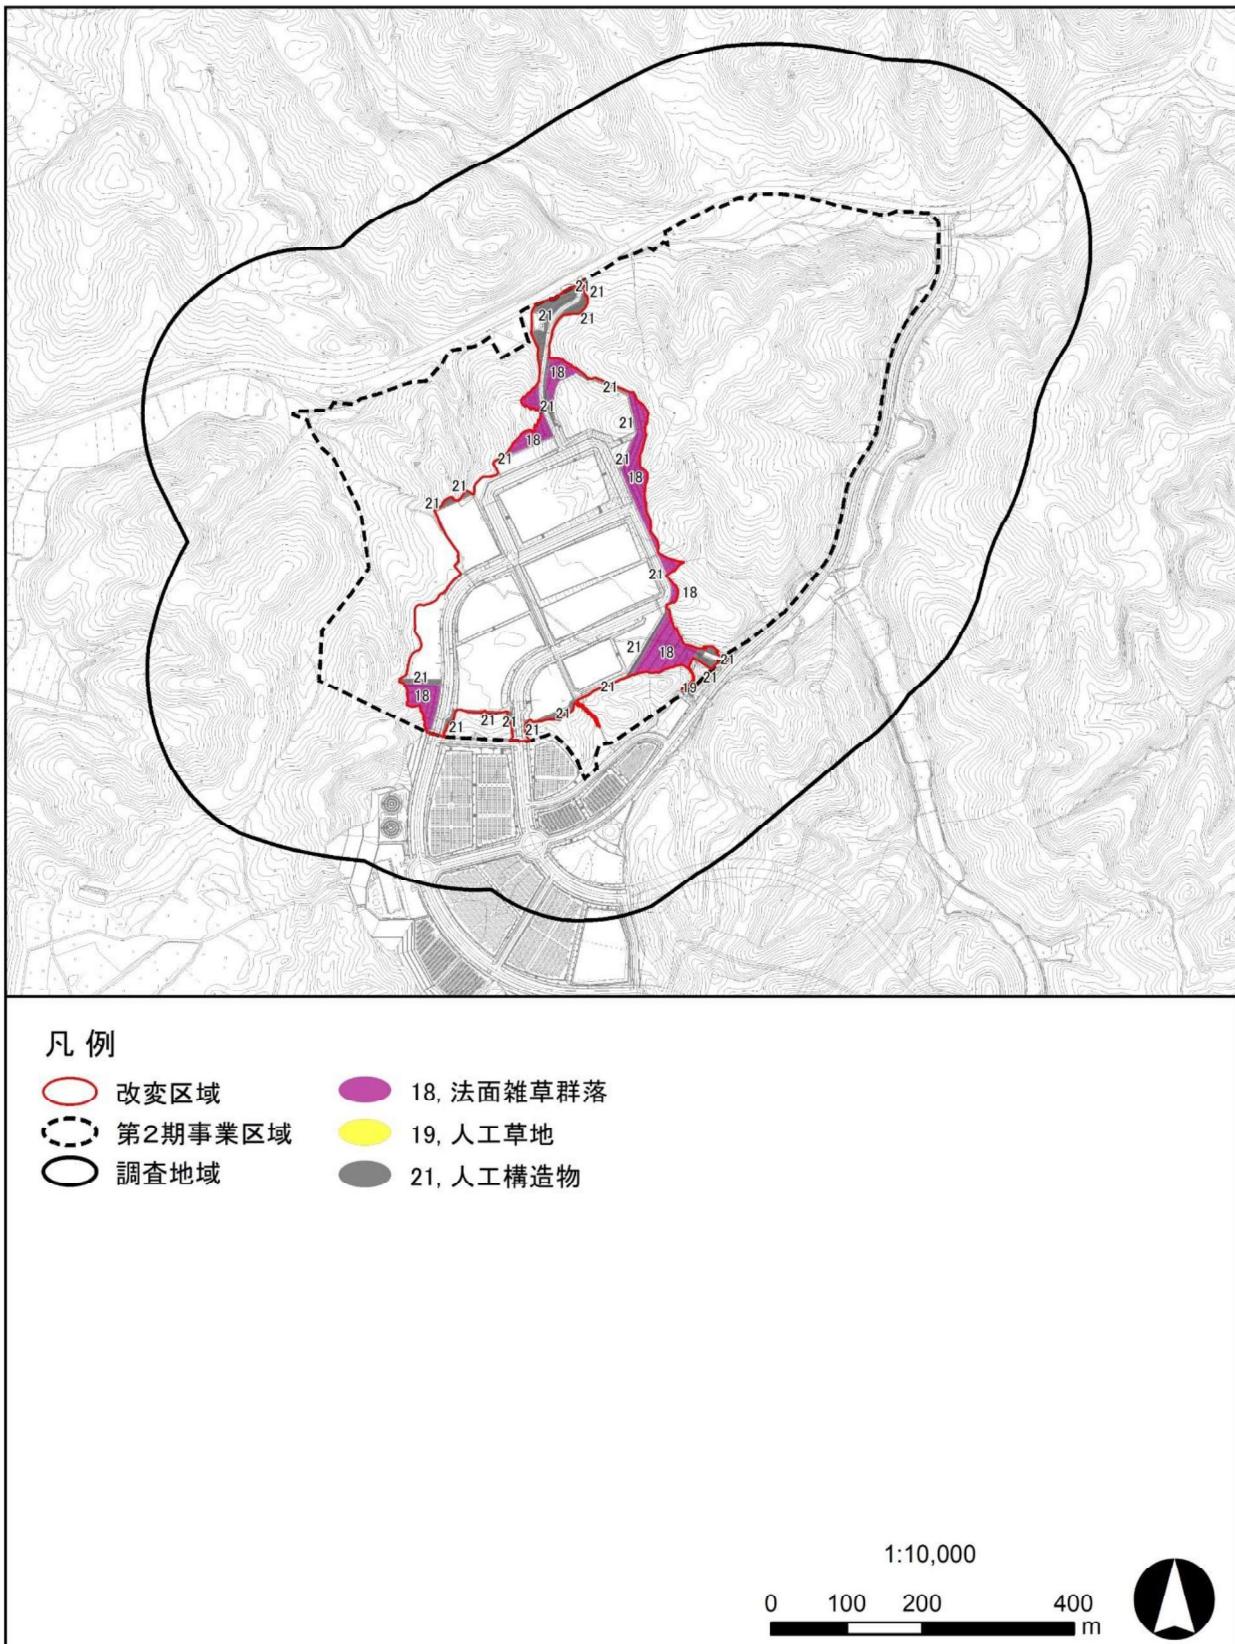
図 8-2- 13 植生図（法面のみ）

調査の結果は写真 8-2- 4、表 8-2- 13、次頁の図 8-2- 13 に示すとおりである。

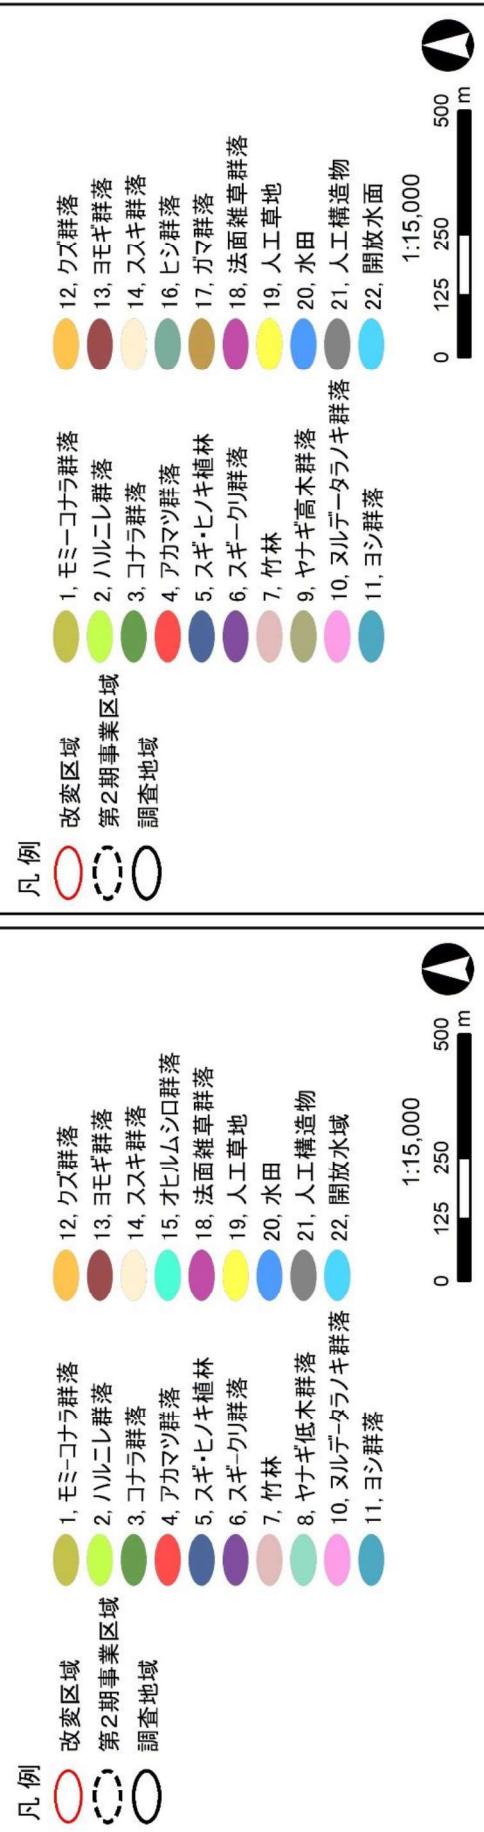
図 8-2-14 植生図 (左: 評価図、右: R5 調査)

評価書及び令和 5 年度調査における改変区域内・外の群落別の面積は次頁の表 8-2- 14 に示すとおりである。

前回スギ・ヒノキ植林が分布してた改変区域は、整備に伴い人工構造物に変化した。

また、評価書で、オヒルムシロ群落が分布していた [REDACTED] は、ヒシ群落やヨシ群落に、評価書でヤナギ低木群落とされていた箇所は、ヤナギ高木林となっており、いずれも植生遷移やヤナギの伸長によるものと考えられた。

評価書で西側に分布したコナラ群落では、伐採によりヌルデータラノキ群落となっており、改変区域造成地を除いて最も大きく植生が変化した。

保全目標は「植生に大きな変化が見られないこと」であり、改変区域では整備により人工構造物に変化した。調査範囲の西側については伐採等によりコナラ群落がヌルデ-タラノキ群落に変化したが、仙台平野の丘陵地はコナラ林やモミ林が生育する環境であり、現状で当該箇所でコナラの低木等もみられることから、今後の植生遷移によりコナラを中心とした二次林的な環境の形成が期待される。また、その他、植生の変化が見られたが、これらは遷移等によるものであった。

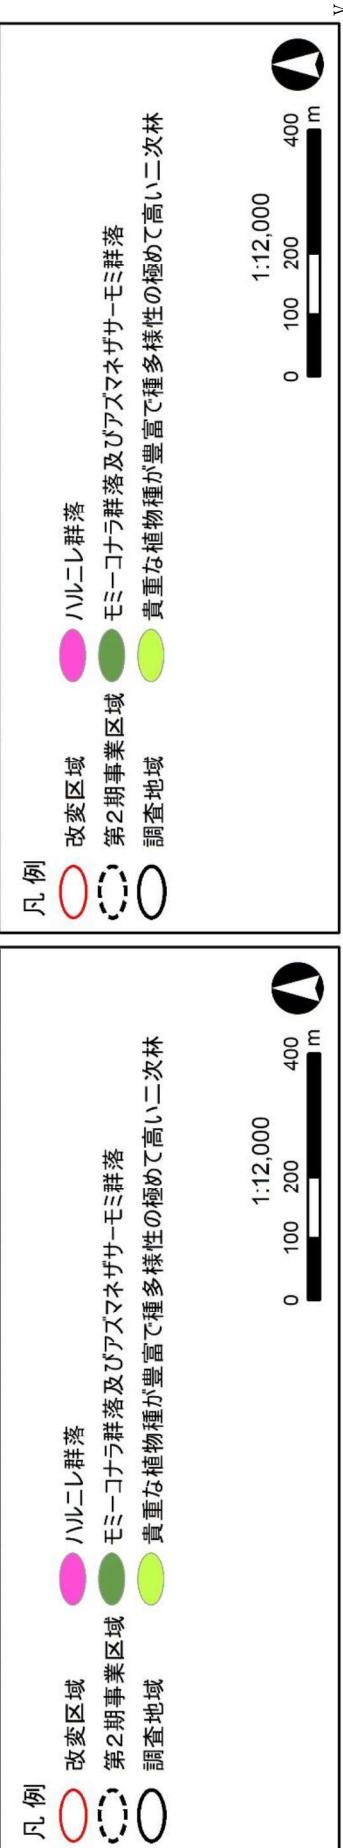
図 8-2-15 注目すべき群落の植生図（左：評価書、右：R5 調査）

評価書及び令和5年度調査における注目すべき群落の面積は表8-2-16に示すとおりである。

評価書と同様に、ハルニレ群落、モミーコナラ群落、アズマネザサモミ群落が分布していた。

また、貴重な植物種が豊富で種多様性の極めて高い二次林では、林床のミヤコザサの被度の上昇が見られたものの、同様な種多様性が確保されていた。

保全目標は「注目すべき群落に大きな変化が見られないこと」であり、評価書と比較して群落の分布状況について大きな変化は見られなかった。

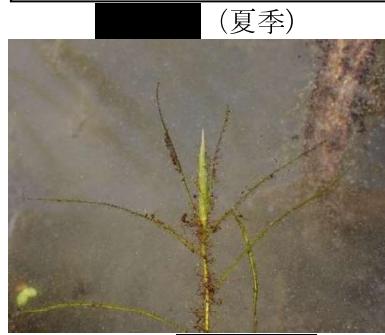
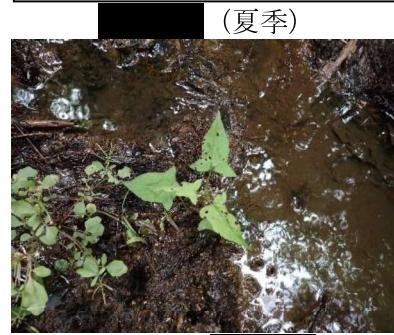
写真8-2-6 ■■■■■で確認された植物

調査の結果は写真8-2-6及び表8-2-21に示すとおり、全体で16科27種の植物が確認された。

■■■■■はガマやヒメガマ、コガマ等のガマ類が優占して生育しており、24種の植物が確認された。水域ではアオウキクサやコナギ、イボクサ、カンガレイ、イトモが、湿地状の箇所ではヤナギ類の他、コウガイゼキショウやミヤマシラスグ、アカバナ、ミヅソバ等が生育していた。

注目すべき種としてはイトモ等8種が該当し、■■■■■では全ての注目すべき種の生育が確認されたが、■■■■■では0種、■■■■■では1種の生育にとどまった。

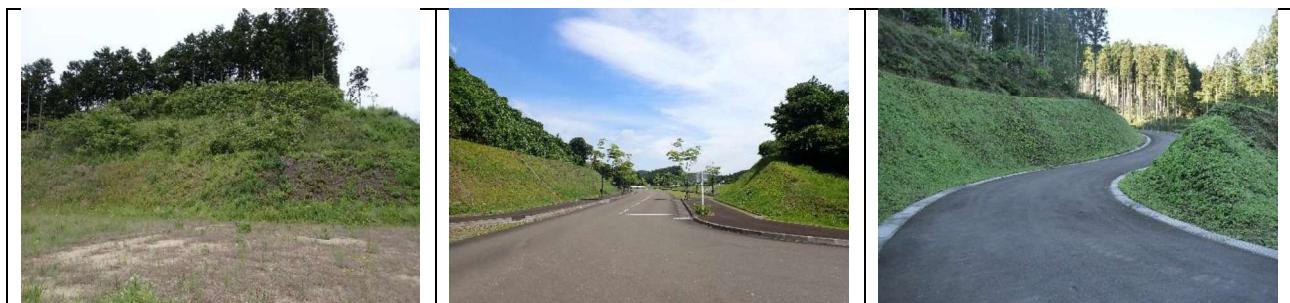
写真8-2-7 法面の状況

調査の結果は写真8-2-7及び表8-2-24に示すとおりである。

四季の調査を通じて法面や斜面崩壊は確認されなかった。

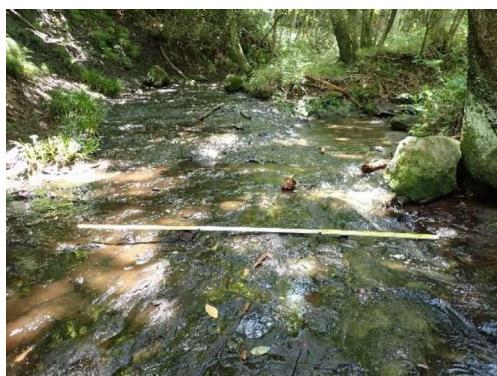
写真8-2-8 調査地点の状況（九の森川）

調査の結果は写真8-2-8及び表8-2-25に示すとおりである。

調査時期により流量の変化はあるものの、概ね $0.019\sim0.028m^3/s$ の流量であった。
