## 6.6. 日照阻害

6.6.2. 調査結果の検討

## 6.7. 風害

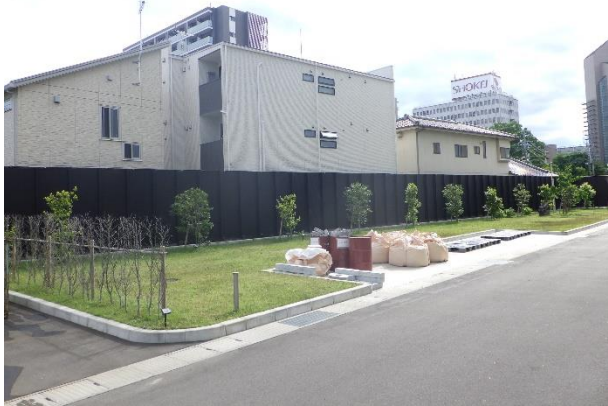
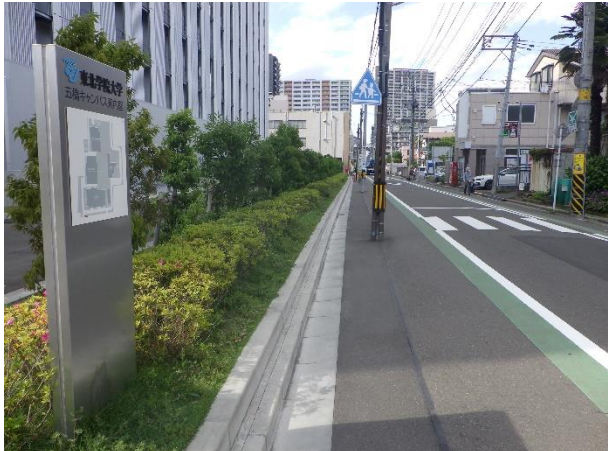
| 工事中の環境保全措置 | 環境保全措置の実施状況 |
|---|---|
| <p>風害の影響に配慮して、対象事業計画地の外周部には防風フェンスではなく、防風フェンスを設置した。緑化フェンス設置予定箇所は低木・中木に代替した。それぞれ、位置図は図 6.7-5 に示すとおりである。</p> | <p>近隣住民から風への配慮に対する意見が多かったため、緑化フェンスではなく、防風フェンスを設置した。緑化フェンス設置予定箇所は低木・中木に代替した。それぞれ、位置図は図 6.7-5 に示すとおりである。</p> <p>防風フェンス設置状況（令和 7 年 6 月 5 日撮影）</p> <p>対象事業計画地東側の植栽木の状況（令和 7 年 6 月 5 日撮影）</p> |
