## 6.8. 景観

工作物等の出現に伴う主要な眺望の事後調査結果と予測結果との比較は表 6.8-10、及び図 6.8-2～図 6.8-12 に示すとおりである。

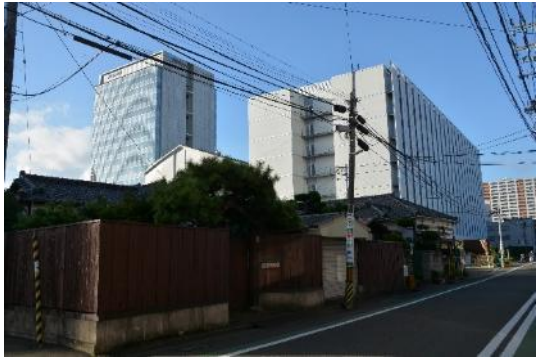
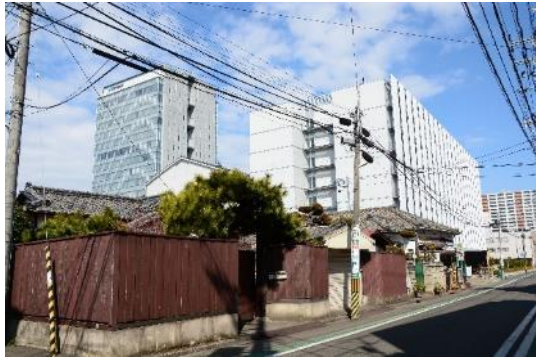
| 調査地点 | 東七番丁通り（南側） | |
|---|---|---|
| 計画建築物<br>からの距離 | 眺望地点は対象事業計画地の南東、約 60m 地点に位置する。 | |
| 事後調査<br>結果 | 高層棟及び研究棟の南側及び東側、ホール棟の南側の一部が視認される。 | |

| 地点<br>番号 | 眺望<br>地点 | 計画地<br>からの距離 | 仰角<br>俯角※ | 予測結果 | 眺望の変化(予測結果との比較) |
|---|---|---|---|---|---|
| 1 | 東七番丁通り<br>(南側) | 約 60m | 24° | 計画建築物の南側及び東側が視認されるが、眺望景観における人工物の占める割合は、現状の約 56%から工事完了後は約 65%と 1 割程度の増加に留まる。また、高層棟は住宅地から離れた愛宕上杉通り側に配置するとともに、研究棟についても対象事業計画地内にセットバックし、周囲と調和した落ち着いた色彩とすることで、東七番丁通に対する景観影響の低減に努めている。 | 予測結果どおり、高層棟及び研究棟の南側及び東側、ホール棟の南側の一部が視認される。<br>高層棟は住宅地から離れた愛宕上杉通り側に配置し、研究棟についても対象事業計画地内にセットバックし、周囲と調和した落ち着いた色彩としたことで、東七番丁通に対する景観影響の低減に努めた。 |

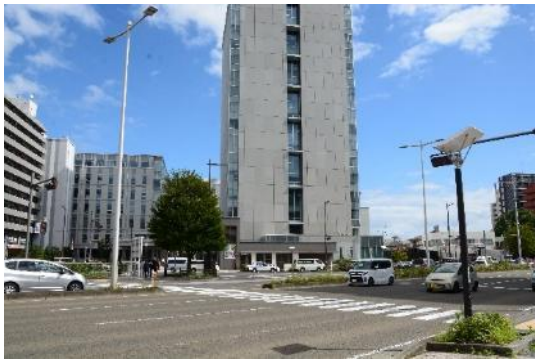
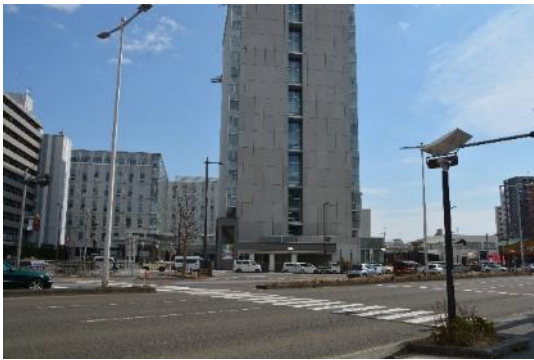
表 6.8-5(2) 眺望地点の状況及び眺望景観の状況（地点2：五橋駅）(2/11)

| 調査地点 | 五橋駅 | |
|---|---|---|
| 計画建築物<br>からの距離 | 眺望地点は対象事業計画地の南西、約 100m 地点に位置する。 | |
| 事後調査<br>結果 | 講義棟及び高層棟の西側が視認される。落葉期には研究棟の西側の一部が視認される。 | |

| 地点<br>番号 | 眺望<br>地点 | 計画地<br>からの距離 | 仰角<br>俯角※ | 予測結果 | 眺望の変化(予測結果との比較) |
|---|---|---|---|---|---|
| 2 | 五橋駅 | 約 100m | 41° | 計画建築物の西側が視認される。眺望景観における人工物の占める割合は現状に比べて大きくなるが、幹線道路沿いに配置する高層棟などにより、賑わいと活気を演出する新たな市街地景観が形成されると予測する。 | 予測結果どおり、講義棟及び高層棟の西側が視認される。落葉期には研究棟の西側の一部が視認される。幹線道路沿いに高層棟などを配置したことにより、賑わいと活気を演出する新たな市街地景観が形成された。 |

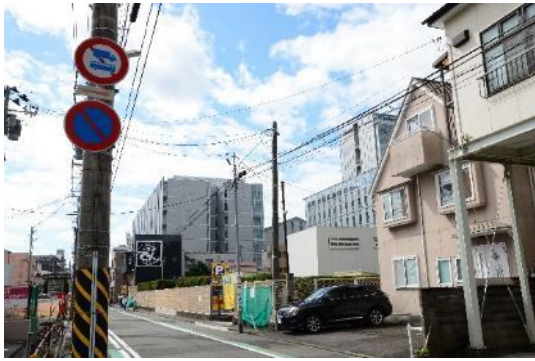
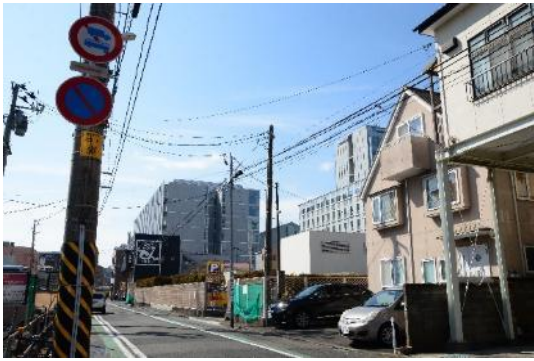
表 6.8-5(3) 眺望地点の状況及び眺望景観の状況（地点3：東七番丁通り（北側））(3/11)

| 調査地点 | 東七番丁通り（北側） | |
|---|---|---|
| 計画建築物からの距離 | 眺望地点は対象事業計画地の北東、約160m地点に位置する。 | |
| 事後調査結果 | 講義棟の東側、高層棟及び研究棟の北側及び東側、ホール棟の北側の一部が視認される。 | |

| 地点<br>番号 | 眺望<br>地点 | 計画地<br>からの距離 | 仰角<br>俯角※ | 予測結果 | 眺望の変化(予測結果との比較) |
|---|---|---|---|---|---|
| 3 | 東七番丁通り<br>(北側) | 約 160m | 22° | 計画建築物の北側及び東側が視認されるが、眺望景観における人工物の占める割合は、現状の約 66%から工事完了後は約 67%とほとんど変化しない。また、高層棟は住宅地から離れた愛宕上杉通り側に配置するとともに、研究棟についても対象事業計画地内にセットバックし、周囲と調和した落ち着いた色彩とすることで、東七番丁通に対する景観影響の低減に努めている。 | 予測結果どおり、講義棟の東側、高層棟及び研究棟の北側及び東側、ホール棟の北側の一部が視認される。高層棟は住宅地から離れた愛宕上杉通り側に配置し、研究棟についても対象事業計画地内にセットバックし、周囲と調和した落ち着いた色彩としたことで、東七番丁通に対する景観影響の低減に努めた。 |

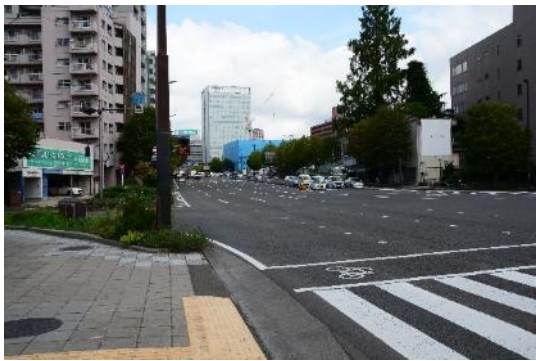
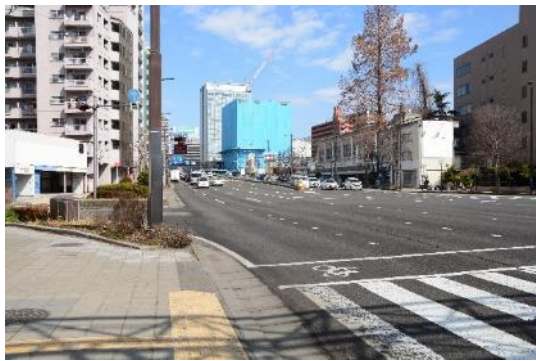
表 6.8-5(4) 眺望地点の状況及び眺望景観の状況（地点4：土樋1丁目地内）（4/11）

| 調査地点 | 土樋1丁目地内 | |
|---|---|---|
| 計画建築物からの距離 | 眺望地点は対象事業計画地の南西、約250m地点に位置する。 | |
| 事後調査結果 | 国道286号沿いに高層棟の南側の一部が視認される。 | |

| 地点<br>番号 | 眺望<br>地点 | 計画地<br>からの距離 | 仰角<br>俯角※ | 予測結果 | 眺望の変化(予測結果との比較) |
|---|---|---|---|---|---|
| 4 | 土樋 1 丁目地内 | 約 250m | 14° | 計画建築物の南側の一部が視認される。眺望地点からは、国道 286 号沿いに計画建築物が視認可能であるが、眺望景観における人工物の占める割合は、現状と工事完了後ともに約 74%と変化しない。幹線道路沿いに配置する高層棟などにより、賑わいと活気を演出する新たな市街地景観が形成されると予測する。 | 予測結果どおり、国道 286 号沿いに高層棟の南側の一部が視認される。幹線道路沿いに高層棟などを配置したことにより、賑わいと活気を演出する新たな市街地景観が形成された。 |

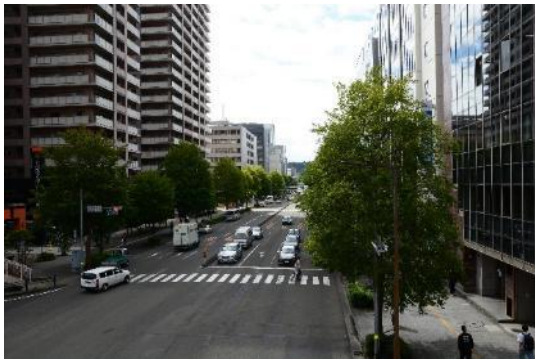
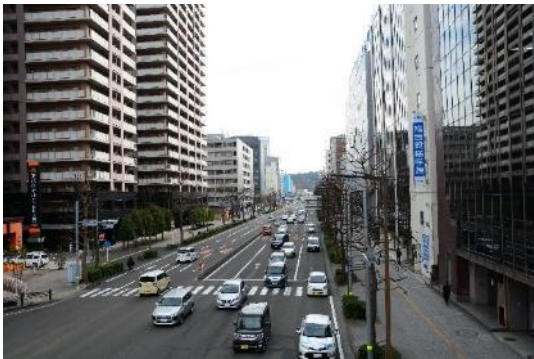
表 6.8-5(5) 眺望地点の状況及び眺望景観の状況（地点 5：五橋 1 丁目地内）（5/11）

| 調査地点 | 五橋 1 丁目地内 | |
|---|---|---|
| 計画建築物<br>からの距離 | 眺望地点は対象事業計画地の北側、約 370m 地点に位置する。 | |
| 事後調査<br>結果 | 国道 286 号沿いの中高層建築物の奥に高層棟の北側の一部が視認される。 | |

| 地点<br>番号 | 眺望<br>地点 | 計画地<br>からの距離 | 仰角<br>俯角※ | 予測結果 | 眺望の変化(予測結果との比較) |
|---|---|---|---|---|---|
| 5 | 五橋 1 丁目地内 | 約 370m | 8° | 計画建築物の北側の一部が視認される。眺望地点からは、国道 286 号沿いの中高層建築物の奥に計画建築物が視認可能であり、現状の中高層建築物群の一部として認識される。愛宕上杉通 2 号線沿いは中高層建築物が多く占めるため、計画建築物が加わることによる変化の程度は小さいことから、計画建築物による眺望景観の変化は小さいと予測される。 | 予測結果どおり、国道 286 号沿いの中高層建築物の奥に高層棟の北側の一部が視認され、現状の中高層建築物群の一部として認識される。愛宕上杉通 2 号線沿いは中高層建築物が多く占めるため、計画建築物が加わることによる変化の程度は小さいことから、計画建築物による眺望景観の変化は小さい。 |

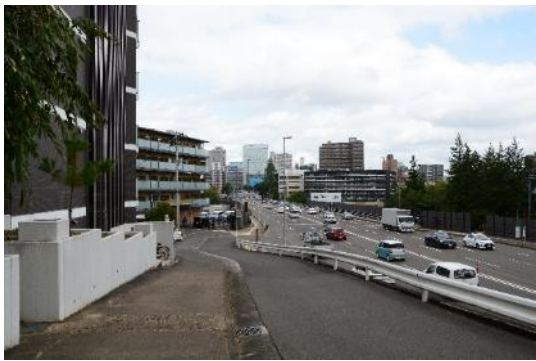
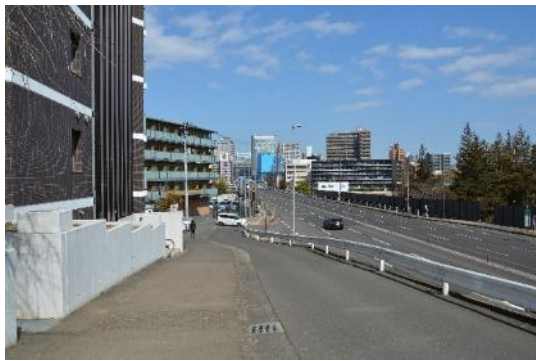
表 6.8-5(6) 眺望地点の状況及び眺望景観の状況（地点7：愛宕神社参道前）(6/11)

| 調査地点 | 愛宕神社参道前 | |
|---|---|---|
| 計画建築物<br>からの距離 | 眺望地点は対象事業計画地の南西、約 700m 地点に位置する。 | |
| 事後調査<br>結果 | 国道 286 号沿いに高層棟の南側の一部が視認される。 | |

| 地点<br>番号 | 眺望<br>地点 | 計画地<br>からの距離 | 仰角<br>俯角※ | 予測結果 | 眺望の変化(予測結果との比較) |
|---|---|---|---|---|---|
| 7 | 愛宕神社参道前 | 約 700m | 6° | 計画建築物の南側の一部が視認される。眺望地点からは、現状の中高層建築物群の一部として視認されるが、眺望景観における人工物の占める割合は、ほとんど変化しない。また、周囲の街並みと調和したデザインや色彩としていることから、計画建築物による景観への影響は小さいと予測される。 | 予測結果どおり、国道 286 号沿いに高層棟の南側の一部が視認される。現状の中高層建築物群の一部として視認されるが、眺望景観における人工物の占める割合は、ほとんど変化しない。また、周囲の街並みと調和したデザインや色彩としたことから、計画建築物による景観への影響は小さい。 |

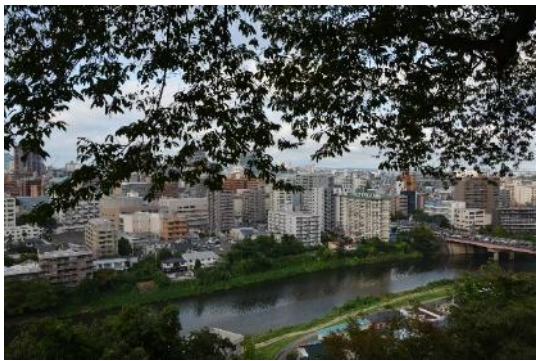
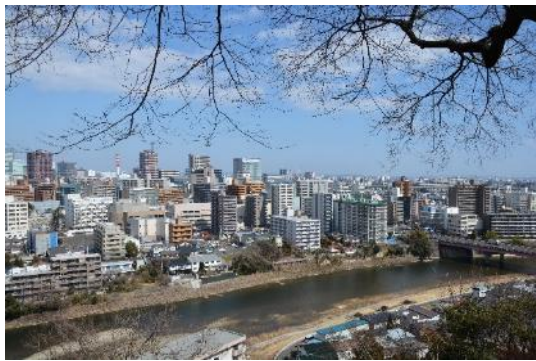
表 6.8-5(7) 眺望地点の状況及び眺望景観の状況（地点 8：愛宕神社）（7/11）

| 調査地点 | 愛宕神社 | |
|---|---|---|
| 計画建築物<br>からの距離 | 眺望地点は対象事業計画地の南西、約 700m 地点に位置する。 | |
| 事後調査<br>結果 | 中高層建築物の合間に高層棟の南側及び西側の一部が視認される。展葉期は愛宕神社境内の樹木に遮られ、建築物はほとんど視認できない。 | |

| 地点<br>番号 | 眺望<br>地点 | 計画地<br>からの距離 | 仰角<br>俯角※ | 予測結果 | 眺望の変化(予測結果との比較) |
|---|---|---|---|---|---|
| 8 | 愛宕神社 | 約 700m | 3° | 計画建築物の南側及び西側の一部が視認される。眺望地点からは、中高層建築物の合間に計画建築物が視認可能であり、現状の中高層建築物群の一部として認識される。視界の多くを市街中心部の中高層建築物が多く占めているため、計画建築物が加わることによる変化の程度は小さいことから、計画建築物による眺望景観の変化は小さいと予測される。 | 展葉期は愛宕神社境内の樹木に遮られ、建築物はほとんど視認できない。落葉期は予測結果どおり、中高層建築物の合間に高層棟の南側及び西側の一部が視認され、中高層建築物群の一部として認識される。視界の多くを市街中心部の中高層建築物が多く占めているため、計画建築物が加わることによる変化の程度は小さいことから、計画建築物による眺望景観の変化は小さい。 |

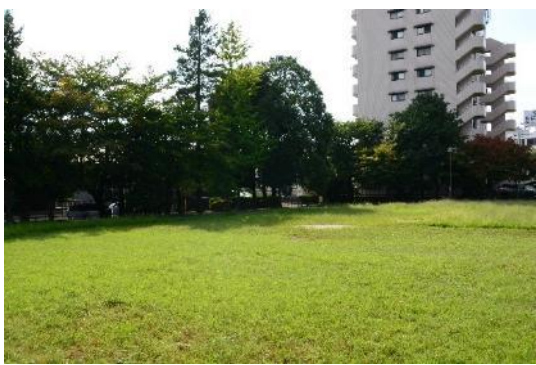
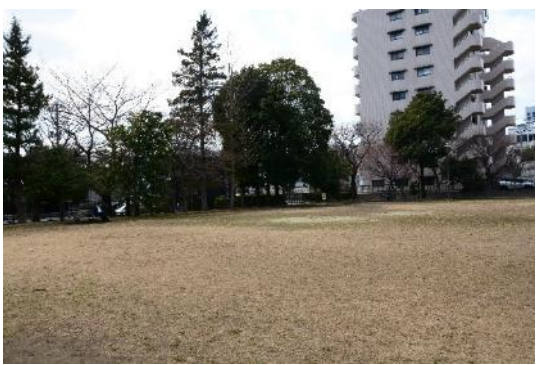
表 6.8-5(8) 眺望地点の状況及び眺望景観の状況（地点9：新寺四丁目公園）（8/11）

| 調査地点 | 新寺四丁目公園 | |
|---|---|---|
| 計画建築物<br>からの距離 | 眺望地点は対象事業計画地の北東、約820m地点に位置する。 | |
| 事後調査<br>結果 | 公園内の樹木の陰になり、展葉期、落葉期ともに建築物は視認できない。 | |

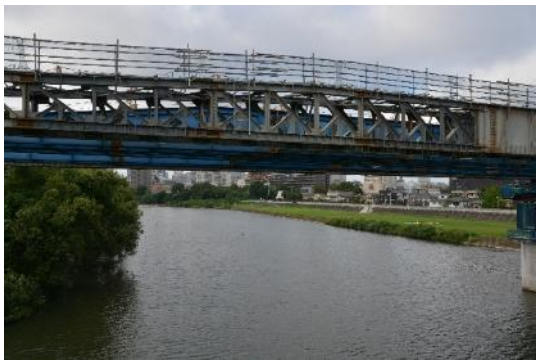
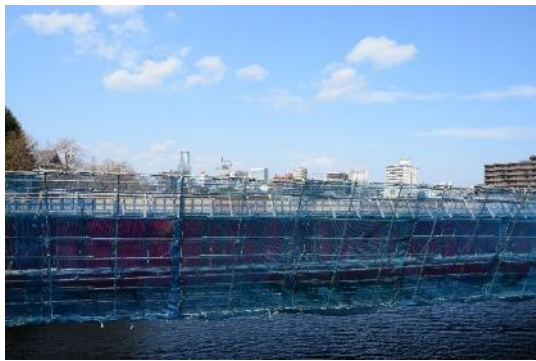
表 6.8-5(9) 眺望地点の状況及び眺望景観の状況（地点 10：宮沢橋）（9/11）

| 調査地点 | 宮沢橋 | |
|---|---|---|
| 計画建築物<br>からの距離 | 眺望地点は対象事業計画地の南東、約 1,050m 地点に位置する。 | |
| 事後調査<br>結果 | 中高層建築物の合間に高層棟の南側の一部が視認される。 | |

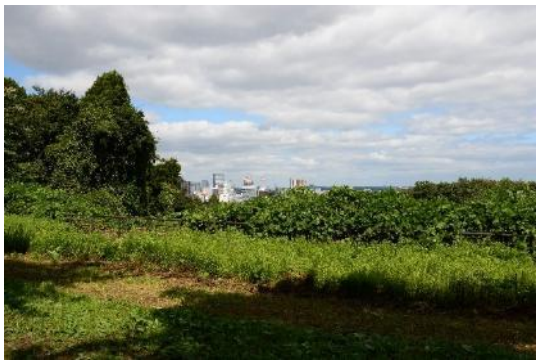
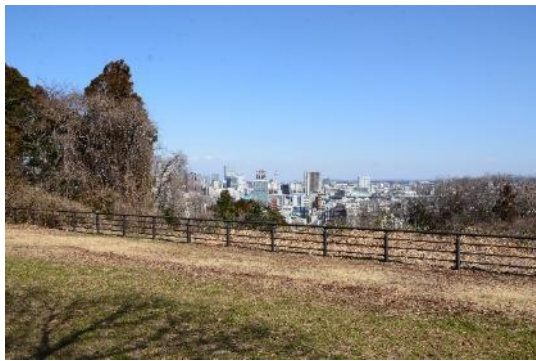
表 6.8-5(10) 眺望地点の状況及び眺望景観の状況（地点 11：大年寺山）（10/11）

| 調査地点 | 大年寺山 | |
|---|---|---|
| 計画建築物<br>からの距離 | 眺望地点は対象事業計画地の南西、約 1,100m 地点に位置する。 | |
| 事後調査<br>結果 | 中高層建築物の合間に高層棟の南側の一部が視認される。 | |

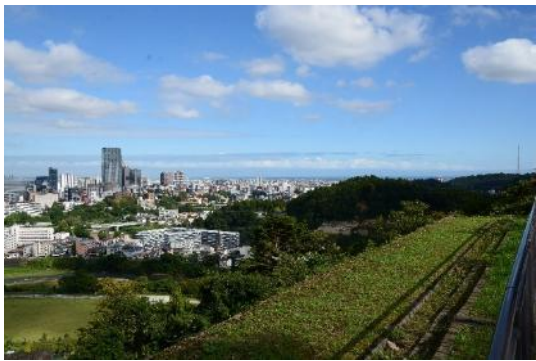
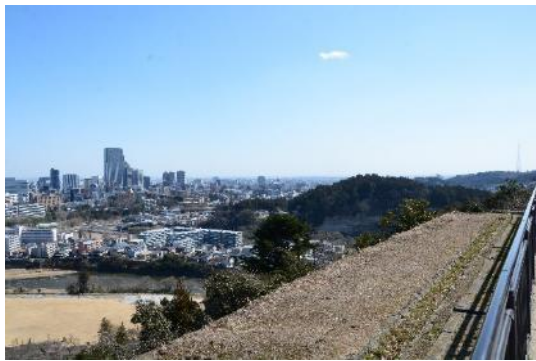
表 6.8-5(11) 眺望地点の状況及び眺望景観の状況（地点 12：仙台城跡）（11/11）

| 調査地点 | 仙台城跡 | |
|---|---|---|
| 計画建築物<br>からの距離 | 眺望地点は計画建築物の西側、約 2,150m 地点に位置する。 | |
| 事後調査<br>結果 | 中高層建築物の合間に高層棟の西側の一部が視認される。 | |

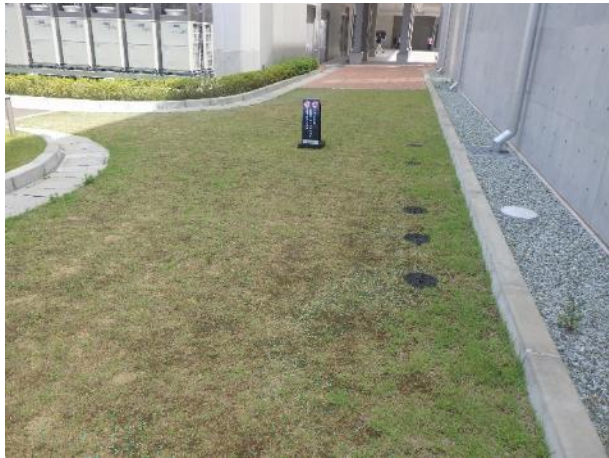
| 工事中の環境保全措置 | 環境保全措置の実施状況 |
|---|---|
| 可能な限り敷地周辺を緑化するとともに、モールやコートに樹木を配置し、やすらぎや潤いに配慮したキャンパスづくりに努める。 | <p>TGU コート内の植栽配置については、地下駐車場がある等、構造等の問題から取り止めたものの、敷地内には緑化ブロックを採用する等可能な限り敷地周辺を緑化するとともに、やすらぎや潤いに配慮したキャンパスづくりに努めた。緑化ブロックの位置図は P.1-48 図 1.6-16(2)に示したとおりである。</p> <p>緑化ブロック設置状況（令和7年6月27日撮影）</p> |

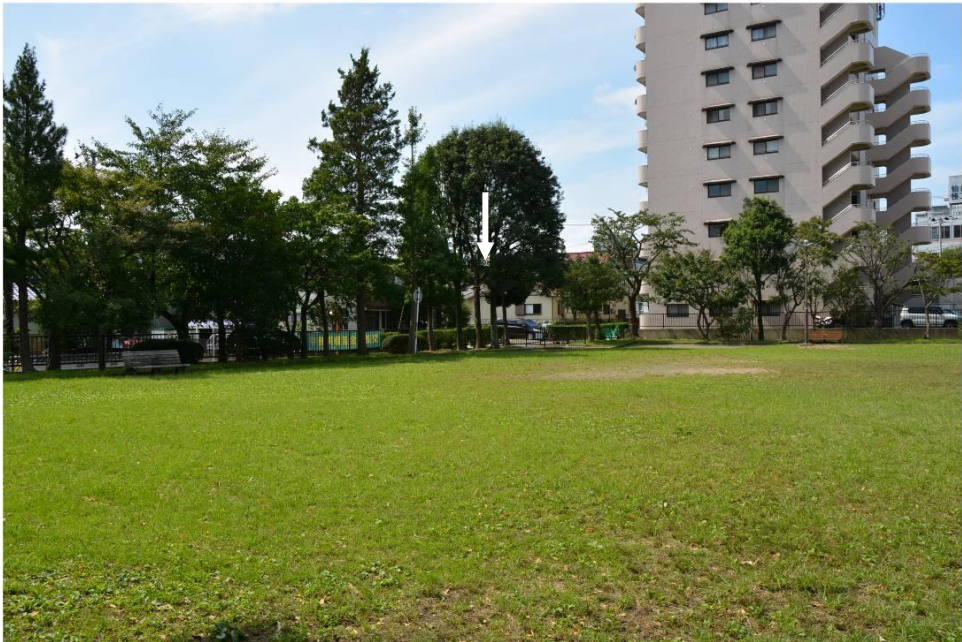
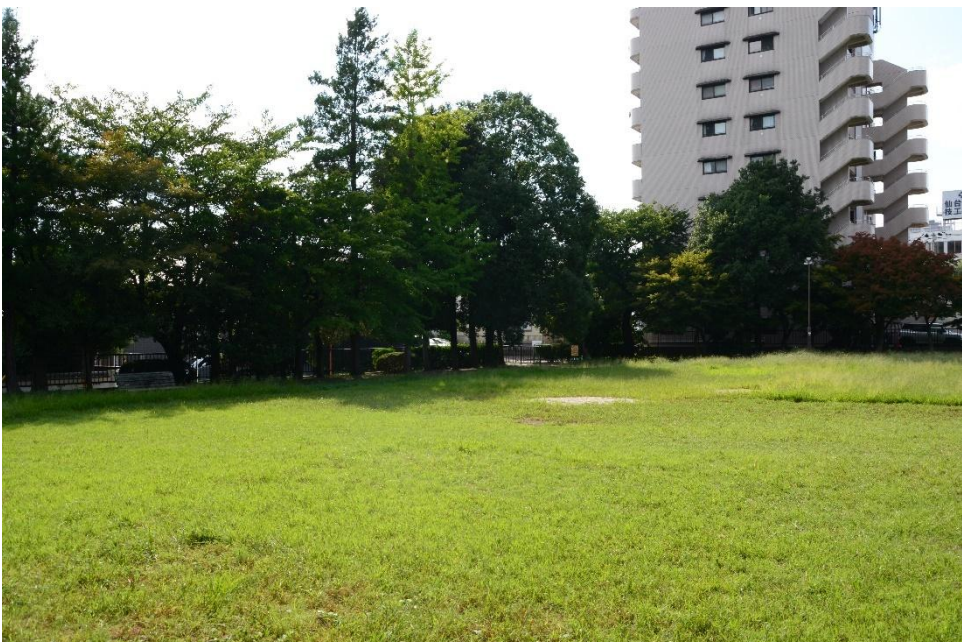
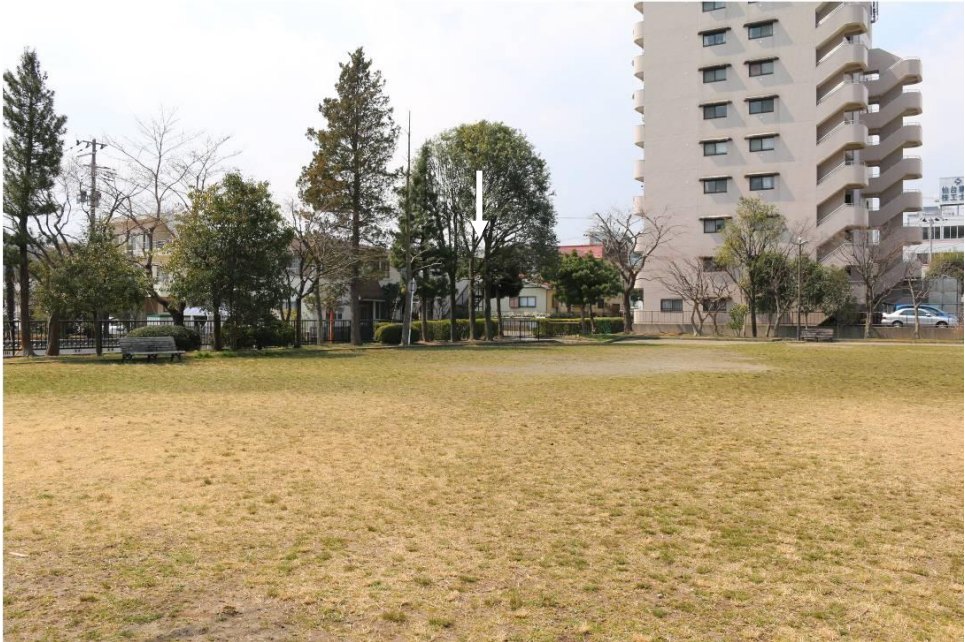
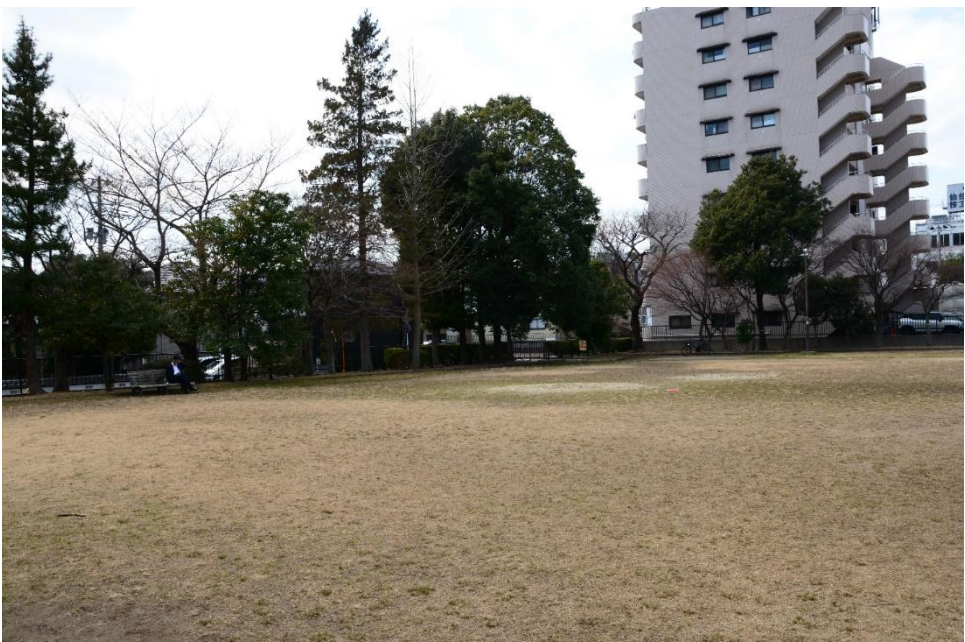
図 6.8-9(1) 予測結果と事後調査結果の比較（地点 9：新寺四丁目公園【展葉期】）（1/2）

| 地点<br>番号 | 眺望<br>地点 | 計画地<br>からの距離 | 仰角<br>俯角※ | 予測結果 | 眺望の変化(予測結果との比較) |
|---|---|---|---|---|---|
| 9 | 新寺四丁目公園 | 約 820m | 5° | 計画建築物はほとんど視認できない。眺望地点からは、公園内の樹木の奥になり、展葉期は視認できない。落葉期には樹木の枝の合間に計画建築物の一部がわずかに視認可能であり、現状の建築物群の一部として認識される。計画建築物が加わることによる変化の程度は小さいことから、計画建築物による眺望景観の変化は小さいと予測される。 | 公園内の樹木の陰になり、展葉期、落葉期ともに建築物は視認できないことから、計画建築物による眺望景観の変化はない。 |

予測結果と異なる点として、地点 8 の愛宕神社からの景観は、展葉期は愛宕神社境内の樹木に遮られ、建築物はほとんど視認できなかった。また、地点 9 の新寺四丁目公園からの景観は、公園内の樹木の陰になり、展葉期、落葉期ともに建築物は視認できなかった。いずれも建築物が視認できなくなっていることから、景観の変化への影響は小さいと考えられる。

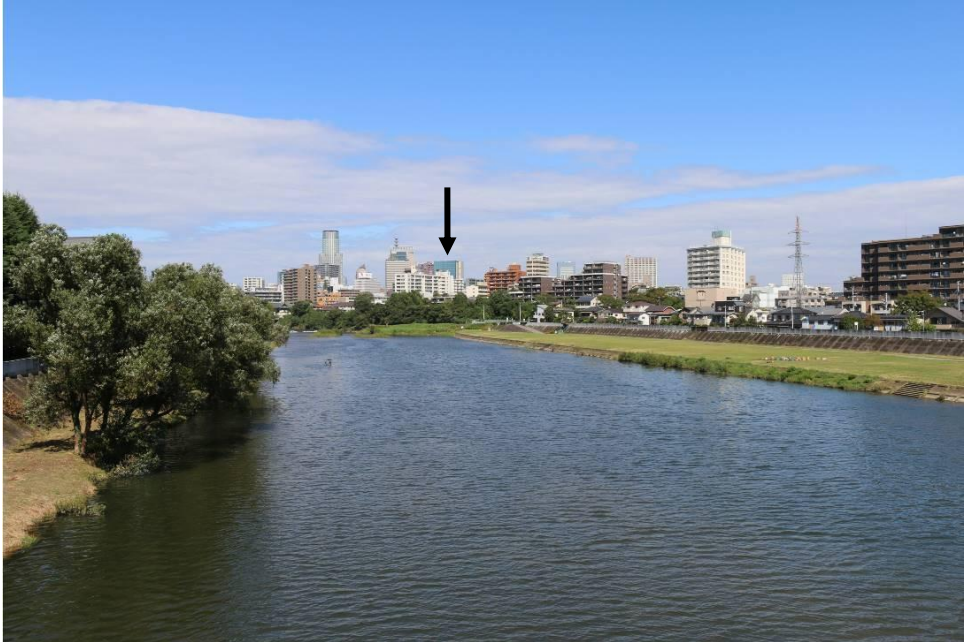
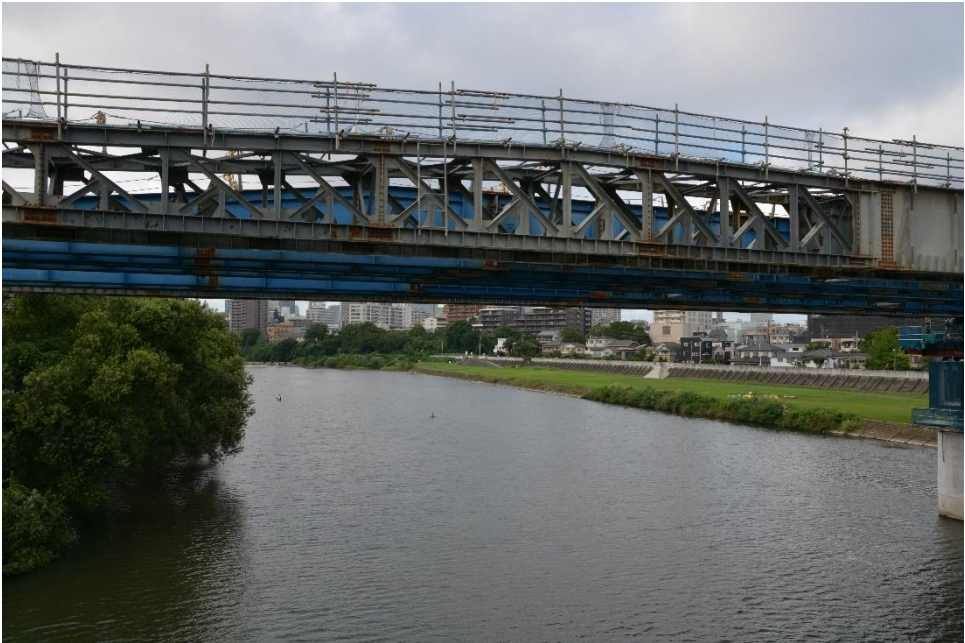
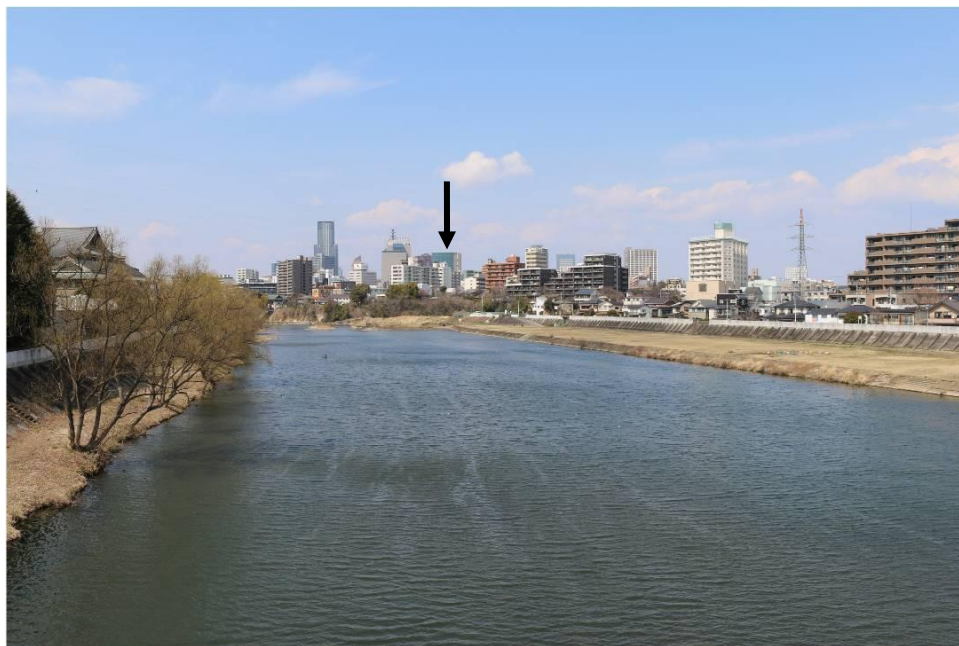
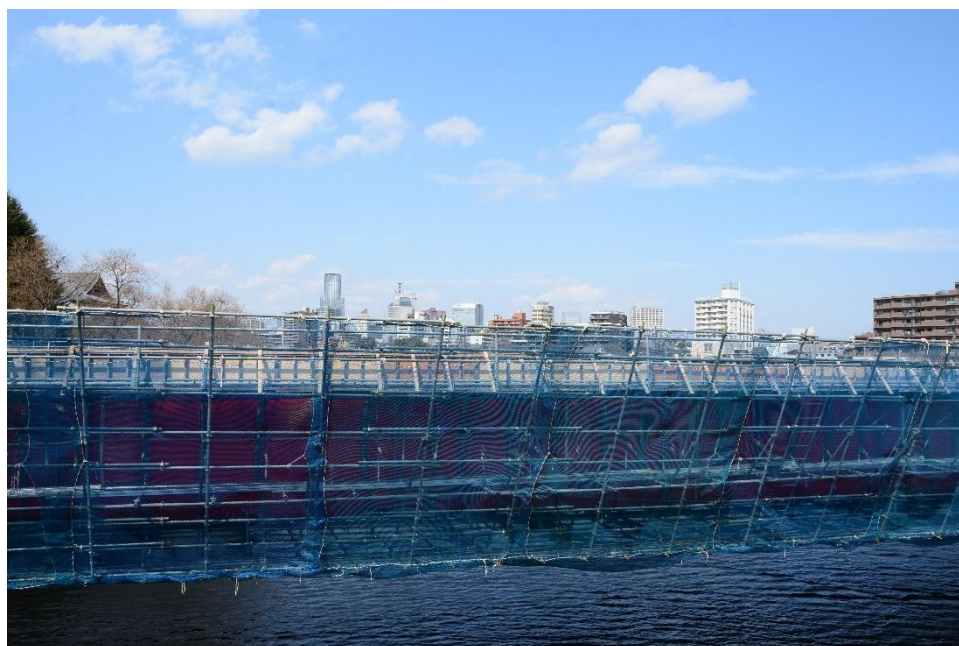
図 6.8-10(1) 予測結果と事後調査結果の比較（地点 10：宮沢橋【展葉期】）（1/2）

| 地点<br>番号 | 眺望<br>地点 | 計画地<br>からの距離 | 仰角<br>俯角※ | 予測結果 | 眺望の変化(予測結果との比較) |
|---|---|---|---|---|---|
| 10 | 宮沢橋 | 約 1,050m | 4° | 計画建築物の南側の一部が視認される。眺望地点からは、中高層建築物の合間に計画建築物が視認可能であり、現状の中高層建築物群の一部として認識される。<br>視界の多くを眼下に広がる広瀬川が占め、その奥に広がる市街中心部の中高層建築物群に計画建築物が加わることによる変化の程度は小さいことから、計画建築物による眺望景観の変化は小さいと予測される。 | 予測結果どおり、中高層建築物の合間に高層棟の南側の一部が視認され、中高層建築物群の一部として認識される。<br>宮沢橋の架け替え工事により、視界の多くを新設予定の宮沢橋が占め、その奥に広がる市街中心部の中高層建築物群に計画建築物が加わることによる変化の程度は小さいことから、計画建築物による眺望景観の変化は小さい。 |

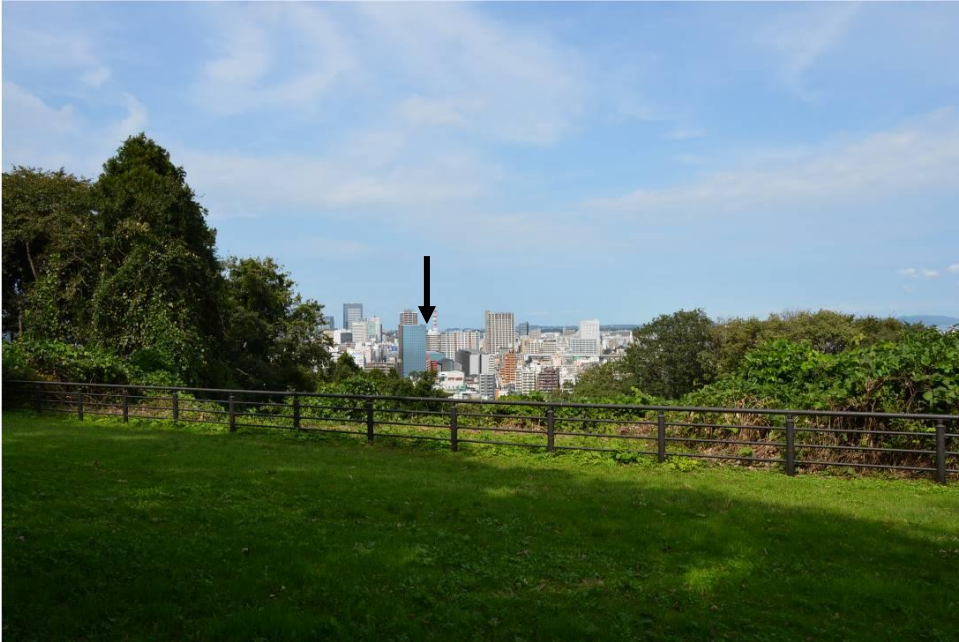
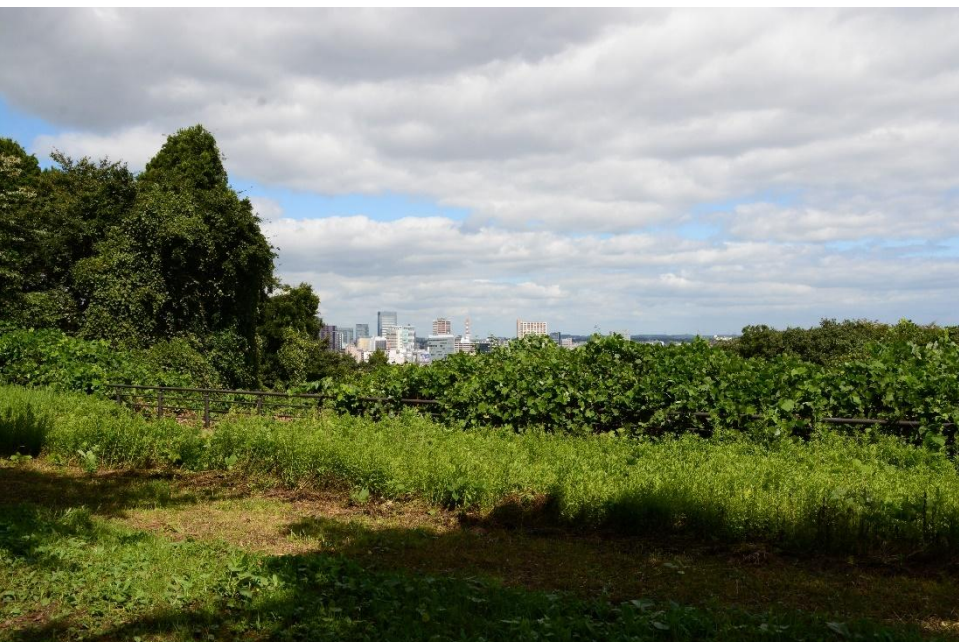
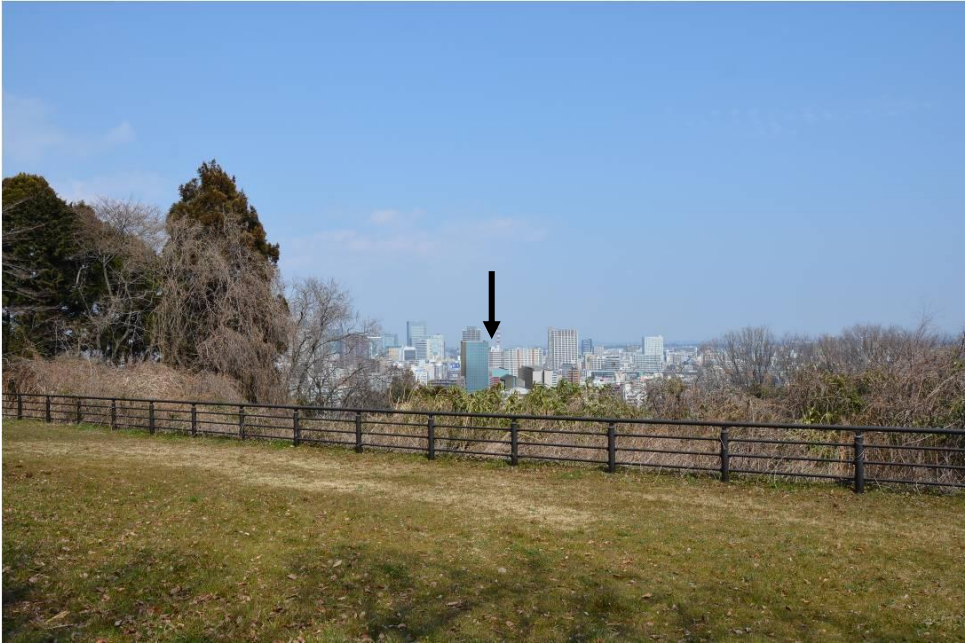
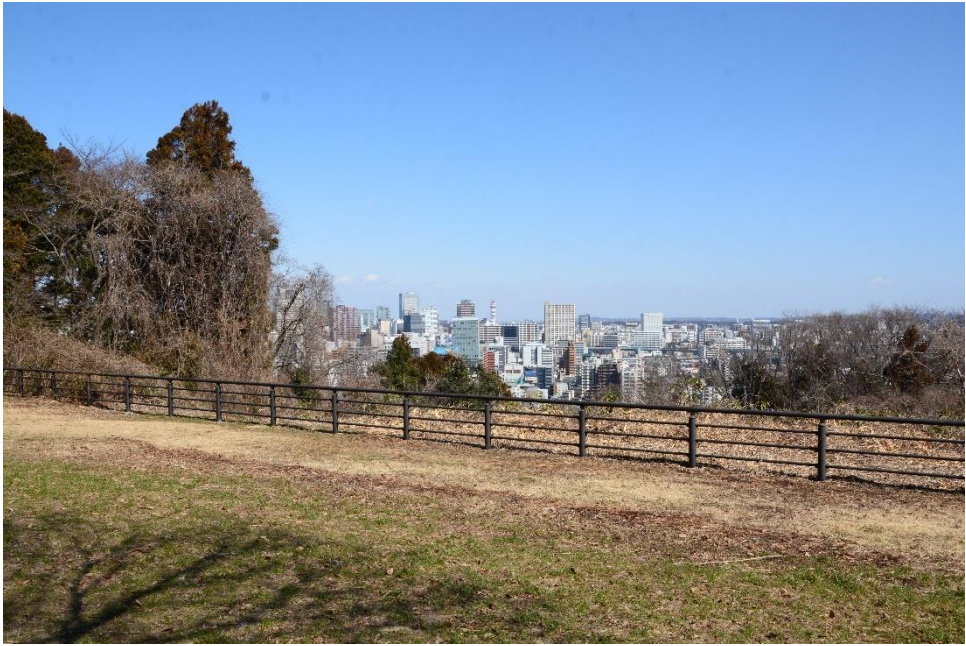
図 6.8-11(1) 予測結果と事後調査結果の比較（地点 11：大年寺山【展葉期】）(1/2)

| 地点<br>番号 | 眺望<br>地点 | 計画地<br>からの距離 | 仰角<br>俯角※ | 予測結果 | 眺望の変化(予測結果との比較) |
|---|---|---|---|---|---|
| 11 | 大年寺山 | 約 1,100m | 1° | 計画建築物の南側の一部が視認される。眺望地点からは、中高層建築物の合間に計画建築物が視認可能であり<br>視界の多くを眼下に広がる緑地と樹林が占め、その奥に広がる市街中心部の中高層建築物群に計画建築物が加わることによる変化の程度は小さいことから、計画建築物による眺望景観の変化は小さいと予測される。 | 予測結果どおり、中高層建築物の合間に高層棟の南側の一部が視認され、中高層建築物群の一部として認識される。<br>視界の多くを眼下に広がる緑地と樹林が占め、その奥に広がる市街中心部の中高層建築物群に計画建築物が加わることによる変化の程度は小さいことから、計画建築物による眺望景観の変化は小さい。 |

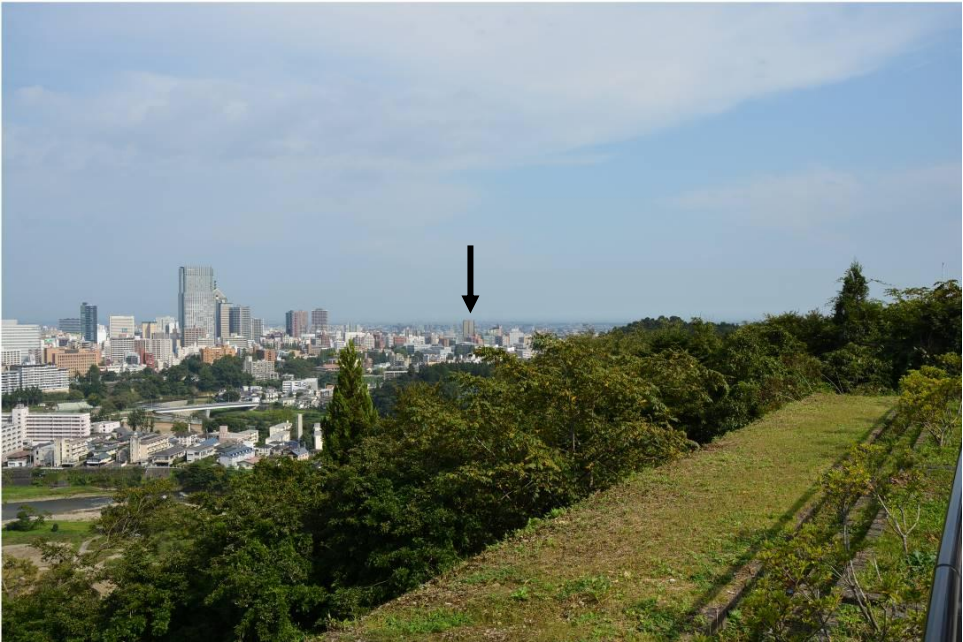
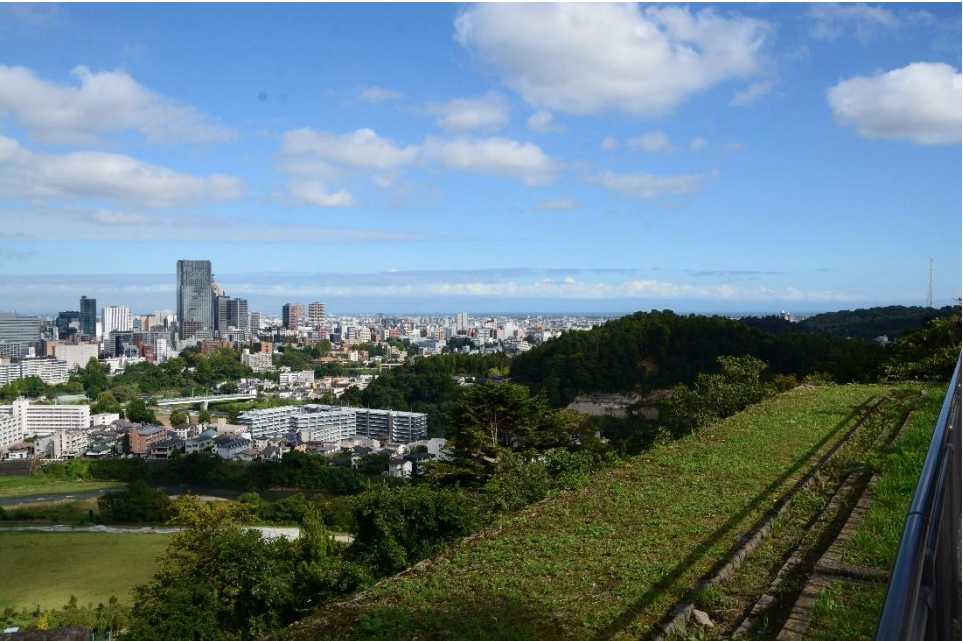
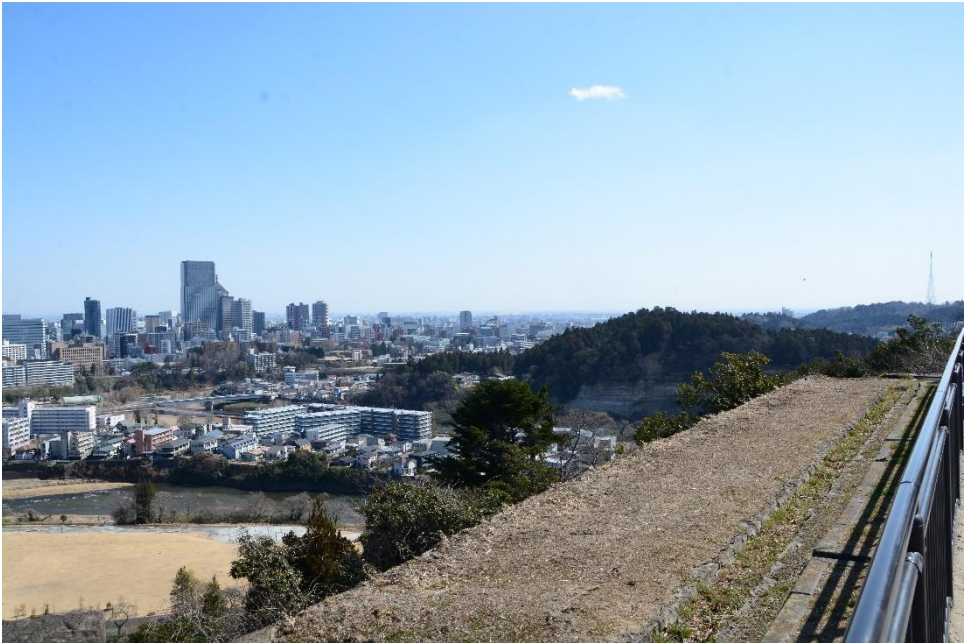
図 6.8-12(1) 予測結果と事後調査結果の比較（地点 12：仙台城跡【展葉期】）（1/2）

| 地点<br>番号 | 眺望<br>地点 | 計画地<br>からの距離 | 仰角<br>俯角※ | 予測結果 | 眺望の変化(予測結果との比較) |
|---|---|---|---|---|---|
| 12 | 仙台城跡 | 約 2,150m | 0° | 計画建築物の西側の一部が視認される。眺望地点からは、遠方であるが中高層建築物の合間に計画建築物が視認可能であり、現状の中高層建築物群の一部として認識される。<br>視界の多くを眼下に広がる緑地と樹林が占め、その奥に広がる市街中心部の中高層建築物群に計画建築物が加わることによる変化の程度は小さいことから、計画建築物による眺望景観の変化は小さいと予測される。 | 予測結果どおり、中高層建築物の合間に高層棟の西側の一部が視認され、中高層建築物群の一部として認識される。<br>視界の多くを眼下に広がる緑地と樹林が占め、その奥に広がる市街中心部の中高層建築物群に計画建築物が加わることによる変化の程度は小さいことから、計画建築物による眺望景観の変化は小さい。 |
