**事後調査報告書(案)**  
**(供用後)**  
**ヨドバシ仙台第1ビル計画**

**令和7年10月**

**株式会社ヨドバシホールディングス**

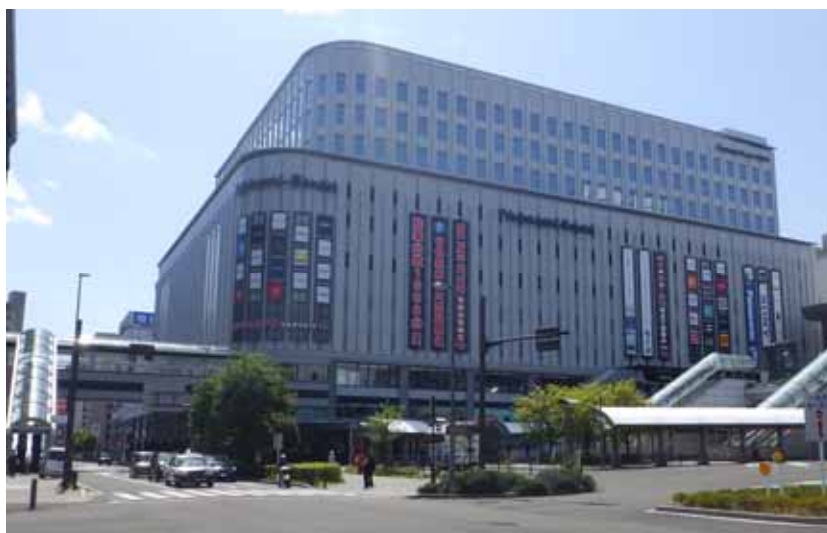
**写真1-5(1) 外観の状況（北東側からの眺望）**

設備機器については、その配置や外壁の仕様等を工夫し、周辺から直接視認されないように設置し、駐車場についても外壁により視認されないよう配置した。外壁の広告物については、景観に配慮した色彩のものとした。

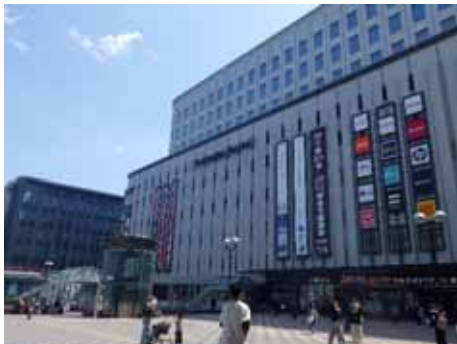
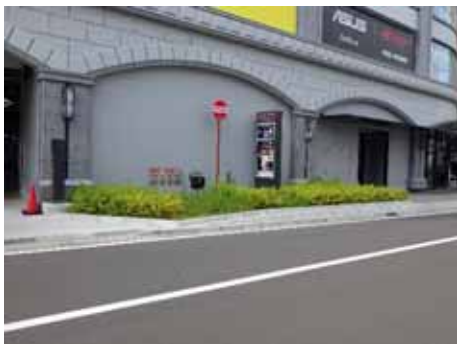
| | 評価書で検討した保全措置 | 実施状況 |
|---|---|---|
| 景観計画 | 建物の形態・意匠については、自然石を多用したピロティ形式のファサード計画とするなど、計画地周辺における既存建築物や「仙台駅東口開発計画」の計画建築物との連続性に配慮する。 | <p>計画地周辺の建築物との形態・意匠の調和や連続性に配慮して、高さを約56mに抑え、外壁については、色彩に配慮して自然石を多用するとともに、3階部分はピロティ形式のファサードとした。また、南側の壁面についても外壁のデザイン的な統一性や連続性を持たせるため、下部まで揃えるようにした。</p> <p>外壁の広告物については、景観に配慮した色彩のものとした。</p> <p>撮影日：令和7年4月21日</p> <p><b>写真4-1 北側壁面</b></p> <p>撮影日：令和7年5月26日</p> <p><b>写真4-2 南側壁面</b></p> |

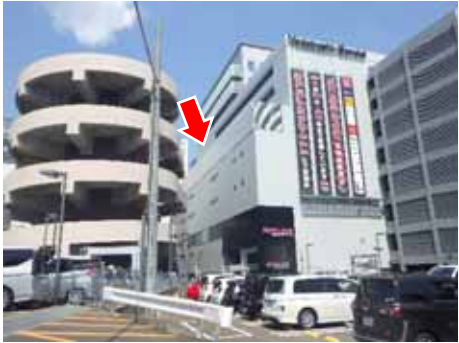
| | 評価書で検討した保全措置 | 実施状況 |
|---|---|---|
| | 屋外設備機器は、なるべく駅前広場側ではなく線路側に配置するとともに、ルーバー等により外部から見えないようにする。 | <p>設備機器については、その配置や外壁の仕様等を工夫し、周辺から直接視認されないように線路側に配置するなどした。また、計画建築物内の駐車場についても、外壁により周辺から視認されないよう配置した。</p> <p>外壁の広告物については、景観に配慮した色彩のものとした。</p> <p>撮影日：令和7年4月21日</p> <p><b>写真4-4 西側（線路側）壁面</b></p> |

| | 評価書で検討した保全措置 | 実施状況 |
|---|---|---|
| | 屋外設備機器は、なるべく駅前広場側ではなく線路側に配置するとともに、ルーバー等により外部から見えないようにする。 | 設備機器については、その配置や外壁の仕様等を工夫し、周辺から直接視認されないように線路側に配置するなどした。また、計画建築物内の駐車場についても、外壁により周辺から視認されないよう配置した。<br>(写真4-4参照) |

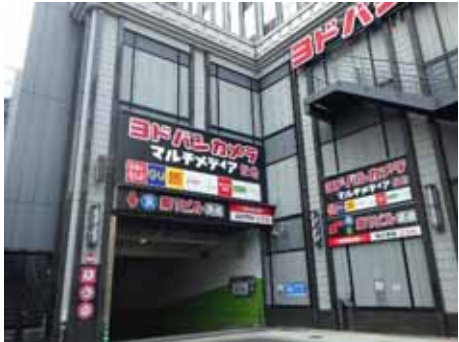
| | 評価書で検討した保全措置 | 実施状況 |
|---|---|---|
| 交通計画 | 周辺の交通渋滞緩和のため、既存店舗の荷捌き車両用出入口を活用し、計画地駐車場への出入口とする。 | <p>周辺の交通渋滞緩和のため、既存店舗の荷捌き車両用出入口を活用し、計画地南側駐車場への出入口とした。また、南側駐車場への接続は、地下連絡通路により、東七番丁通りを地下で横断する形とした。</p> <p>撮影日：令和7年5月26日</p> <p><b>写真4-5 計画地南側駐車場への出入口</b></p> |

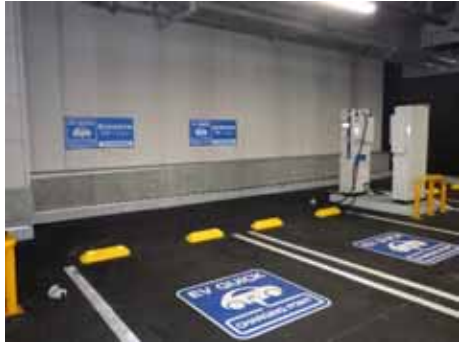
| | 評価書で検討した保全措置 | 実施状況 |
|---|---|---|
| 交通計画 | 来店者等に対し、駐車時におけるアイドリングや急発進・急加速・空ぶかしを行わない等、エコドライブへの取組み、排出ガス低減への協力を促す。 | <p>昨今、エコドライブは一般的になっていることから、改めて来店者に協力を促すようなことは行っていないが、駐車場に電気自動車の充電設備を設置し、排出ガス低減を図っている。</p> <p>撮影日：令和7年7月1日</p> <p><b>写真4-6 電気自動車充電設備</b></p> |

| | 評価書で検討した保全措置 | 実施状況 |
|---|---|---|
| 資材・製品・人等の運搬・輸送 | 来店者等に対し、駐車時におけるアイドリングや、急発進・急加速・空ぶかしを行わない等、エコドライブへの取組み、排出ガス低減への協力を促す。 | <p>昨今、エコドライブは一般的になっていることから、改めて来店者に協力を促すようなことは行っていないが、駐車場に電気自動車の充電設備を設置し、排出ガス低減を図っている。</p> <p>(写真4-6参照)</p> |

| | 評価書で検討した保全措置 | 実施状況 |
|---|---|---|
| 資材・製品・人等の運搬・輸送 | 来店者等に対し、駐車時におけるアイドリングや急発進・急加速・空ぶかしを行わない、制限速度を遵守する等、エコドライブへの取組み、騒音低減への協力を促す。 | 昨今、エコドライブは一般的になっていることから、改めて来店者に協力を促すようなことは行っていないが、駐車場に電気自動車の充電設備を設置し、走行音の低減を図っている。<br>(写真4-6参照) |

| | 評価書で検討した保全措置 | 実施状況 |
|---|---|---|
| 資材・製品・人等の運搬・輸送 | 来店者等に対し、駐車時におけるアイドリングや急発進・急加速・空ぶかしを行わない等、エコドライブへの取組み、可能な限り振動低減への協力を促す。 | 昨今、エコドライブは一般的になっていることから、改めて来店者に協力を促すようなことは行っていないが、駐車場に電気自動車の充電設備を設置し、振動の低減を図っている。<br>(写真4-6参照) |

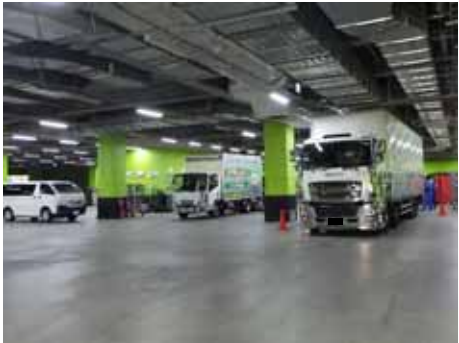
| | 評価書で検討した保全措置 | 実施状況 |
|---|---|---|
| 交通計画 | 荷捌き車両などの駐車スペースを適切に確保する。 | <p>荷捌き車両などの駐車スペースを適切に確保している。</p> <p>撮影日：令和7年5月27日</p> <p><b>写真4-8 荷捌き場</b></p> |

| | 評価書で検討した保全措置 | 実施状況 |
|---|---|---|
| | 荷捌き場などの適切な駐車スペースを確保する。 | 荷捌き車両などの駐車スペースを適切に確保している。<br>(写真4-8参照) |

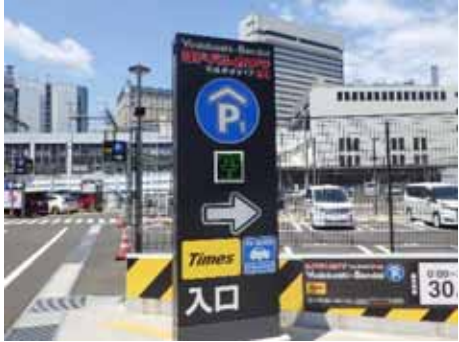
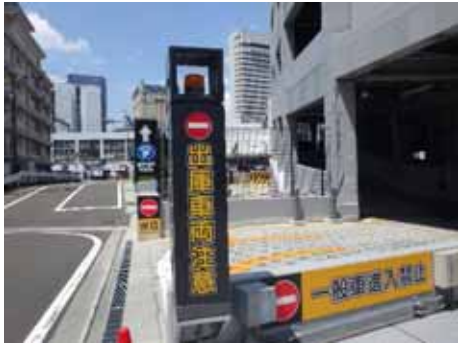
| | 評価書で検討した保全措置 | 実施状況 |
|---|---|---|
| | 駐車場出入口には、満空車表示設備及び出庫警報設備を設置し、歩行者等の安全確保に努める。 | <p>駐車場出入口には、満空車表示設備を設置している。また、既存店舗南側来店客用駐車場、地下連絡通路出入口及び荷捌き車両出入口には、歩行者等の安全確保のため、出庫警報設備を設置している。</p> <p>撮影日：令和7年7月1日</p> <p><b>写真4-9 満空車表示設備の設置</b></p> <p>撮影日：令和7年5月26日</p> <p><b>写真4-10 出庫警報設備の設置</b></p> |

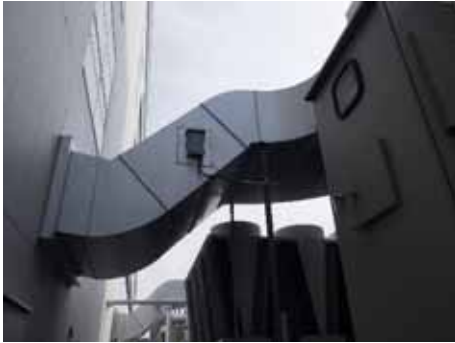
| | 評価書で検討した保全措置 | 実施状況 |
|---|---|---|
| 熱源・空調設備計画 | 内部発熱の大きな店舗において外気冷房を積極的に採用する。 | <p>内部発熱の大きな店舗やオフィスにおいて外気冷房を採用している。</p> <p>撮影日：令和7年5月27日</p> <p><b>写真4-13 外気取り入れ口</b></p> |

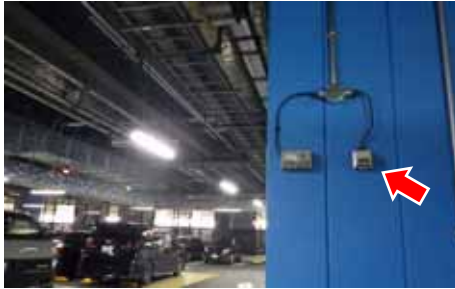
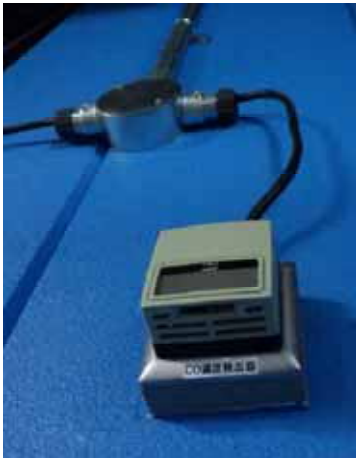
| | 評価書で検討した保全措置 | 実施状況 |
|---|---|---|
| | 駐車場においてCO濃度による換気量制御を行う。 | <p>各階駐車場にCO濃度検出器を設置し、検出した濃度により換気ファンの換気量制御を行うことで、駐車場内のCO濃度が一定の濃度以上にならないようにしている。</p> <p>撮影日：令和7年7月1日</p> <p><b>写真4-14 CO濃度検出器の設置</b></p> |

| | | 評価書で検討した保全措置 | 実施状況 |
|---|---|---|---|
| | | 駐車場においてCO濃度による換気量制御を行い、ファン動力の低減を図る。 | 各階駐車場にCO濃度検出器を設置し、検出した濃度により換気ファンの換気量制御を行うことで、ファン動力の低減を図っている。<br>(写真4-14参照) |

| | 評価書で検討した保全措置 | 実施状況 |
|---|---|---|
| | 駐車場においてCO濃度による換気量制御を行い、ファン動力の低減を図る。 | 各階駐車場にCO濃度検出器を設置し、検出した濃度により換気ファンの換気量制御を行うことで、ファン動力の低減を図っている。<br>(写真4-14参照) |

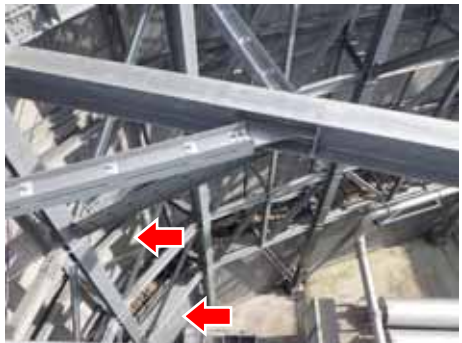
| | | 評価書で検討した保全措置 | 実施状況 |
|---|---|---|---|
| 省エネルギー対策方針 | 建物全体 | 二重壁や開口割合の小さい外壁とし、気温変化等の外乱の影響の小さい建築計画とする。 | <p>二重壁や開口割合の小さい外壁とし、気温変化等の外乱の影響の小さい建築計画とした。</p> <p>撮影日：令和7年5月27日</p> <p><b>写真4-18 二重壁</b></p> |

| | | 評価書で検討した保全措置 | 実施状況 |
|---|---|---|---|
| | 高断熱・日射遮蔽 | 二重壁や開口割合の小さい外壁とし、気温変化等の外乱の影響の小さい建築計画とする。 | 二重壁や開口割合の小さい外壁とし、気温変化等の外乱の影響の小さい建築計画とした。<br>(写真4-18参照) |

| | 評価書で検討した保全措置 | 実施状況 |
|---|---|---|
| | 二重壁や開口割合の小さい外壁とし、気温変化等の外乱の影響の小さい建築計画とする。 | 二重壁や開口割合の小さい外壁とし、気温変化等の外乱の影響の小さい建築計画とした。<br>(写真4-18参照) |

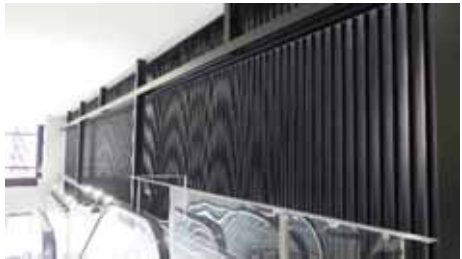
| | | 評価書で検討した保全措置 | 実施状況 |
|---|---|---|---|
| | | 開口部にルーバーを設置し、外部熱負荷の軽減に努める。 | <p>開口部にルーバーを設置し、外部熱負荷の軽減に努めている。</p> <p>撮影日：令和7年5月26日</p> <p><b>写真4-19 開口部ルーバー</b></p> |

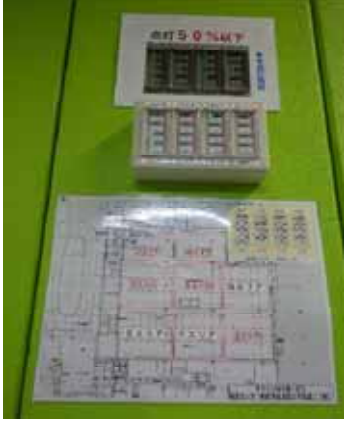
| | | 評価書で検討した保全措置 | 実施状況 |
|---|---|---|---|
| 省エネルギー対策方針 | 高効率照明 | 建物全体は原則、高効率照明器具の導入を図る。 | <p>原則として、建物全体に高効率照明器具の導入を図っている。</p> <p>また、荷捌き場での照明の点灯50%以下、従業員食堂でのエアコンの適温設定等を促しているほか、オフィスフロアの共用部等は、人が少なくなる20時頃から一部照明を消灯している。</p> <p>撮影日：令和7年5月27日</p> <p><b>写真4-20 荷捌き場の照明スイッチ</b></p> |

| | 評価書で検討した保全措置 | 実施状況 |
|---|---|---|
| 施設の稼働<br>(商業施設等) | 建物全体は原則、高効率照明器具の導入を図る。 | 原則として、建物全体に高効率照明器具の導入を図っている。<br>また、荷捌き場での照明の点灯50%以下、従業員食堂でのエアコンの適温設定等を促しているほか、オフィスフロアの共用部等は、人が少なくなる20時頃から一部照明を消灯している。<br>(写真4-20参照) |

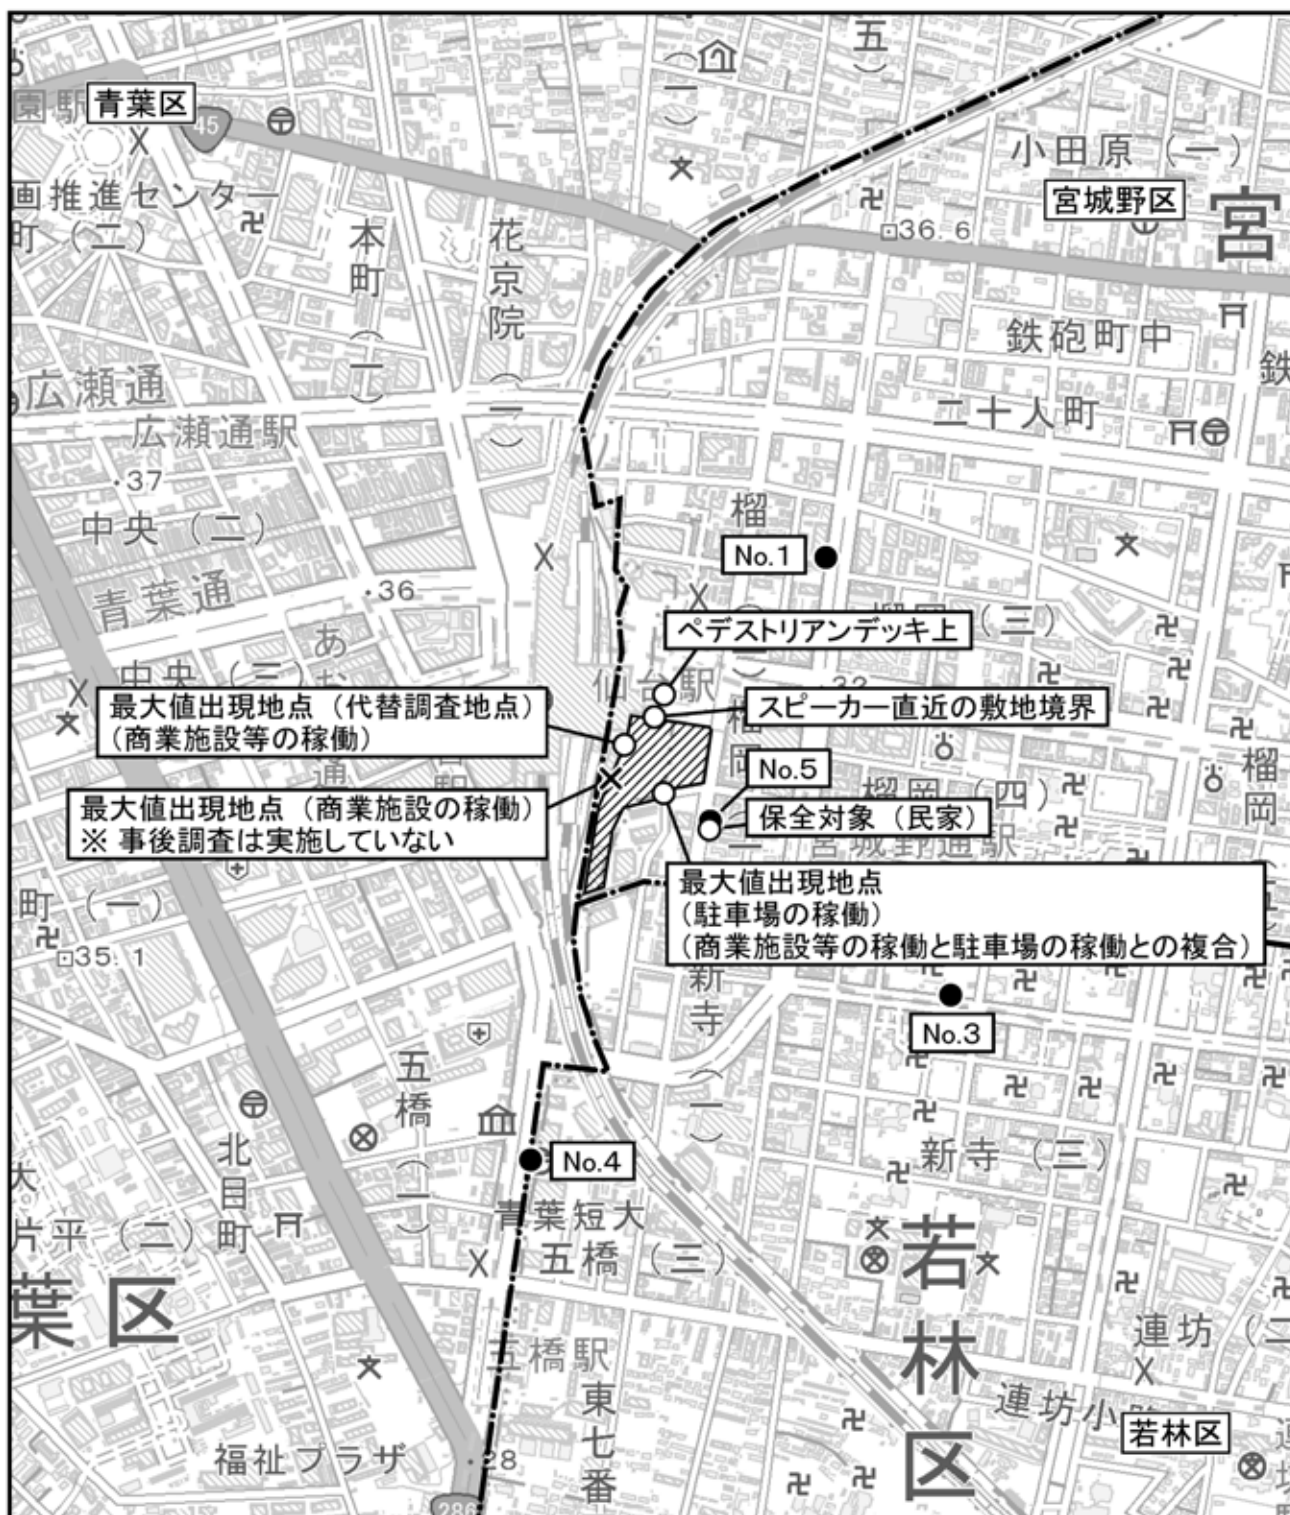
図6.2-1 騒音・振動調査地点位置

調査地点は、表6.2-2及び図6.2-1に示すとおりである。また、施設の稼働（商業施設等）による影響の調査にあたり、計画建築物周囲付近、計画建築物南側の平面駐車場及び計画地内南端の既存立体駐車場におけるスピーカーの位置を確認し、その結果は、図6.2-2(1)～(3)に示すとおりである。

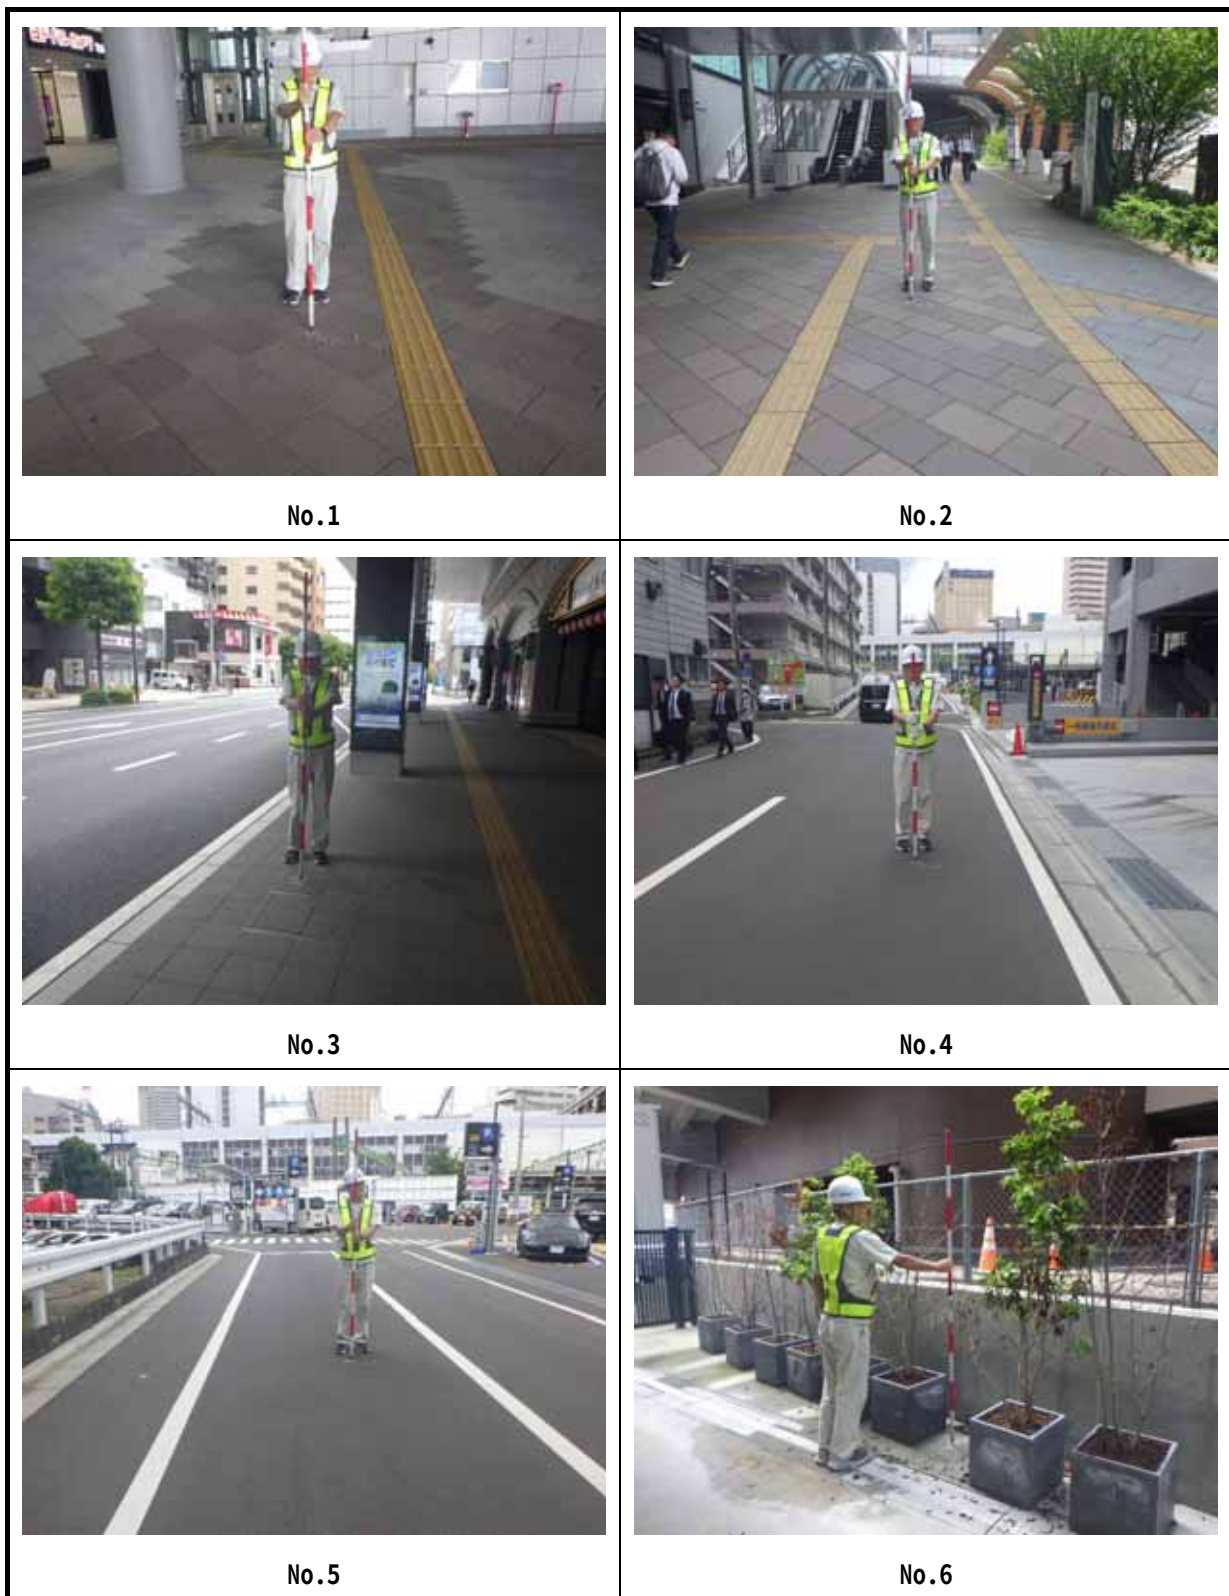
調査地点は、図6.5-1に示す計画地外周の6地点とした。調査地点の状況は、写真6.5-1に示すとおりである。

注) 地点No.は、図6.5-1に対応する。

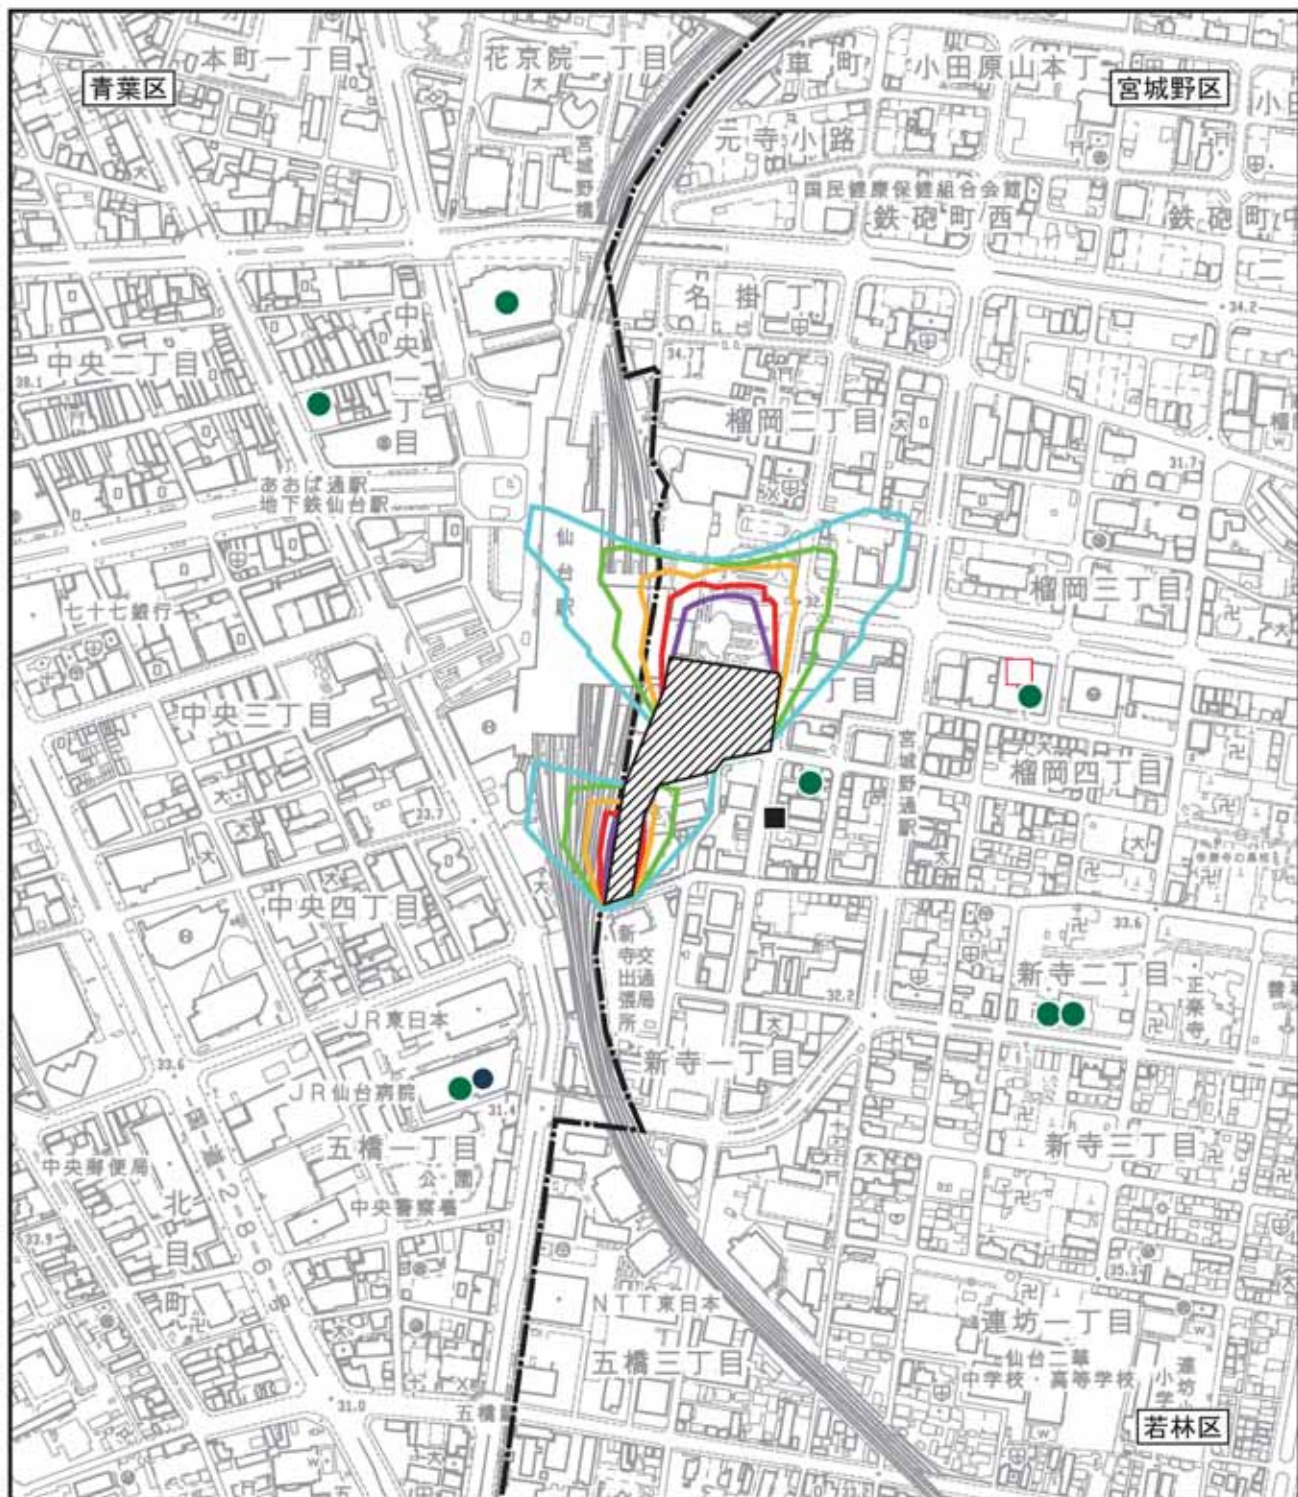
図6.7-2(1)  
冬至日における等時間日影図(平均地盤面±0m)  
【予測結果】

時刻別日影図及び等時間日影図は、図6.7-1～4に示すとおりである。

また、現地踏査により計画建築物の日影を確認した結果、冬至日の日影の範囲は日影規制対象地域には及んでいなかったが、配慮を要する施設への影響として、計画地北西側に位置する社会福祉施設に8時の日影が及んでいた。3時間以上の日影の範囲については、仙台駅構内及び仙台駅東口バスプールに及んでいた。計画地直近以遠の地域においては、計画地との間に存在する既存建築物に遮られ、計画建築物による日影の影響はほとんど及んでいない状況であった。

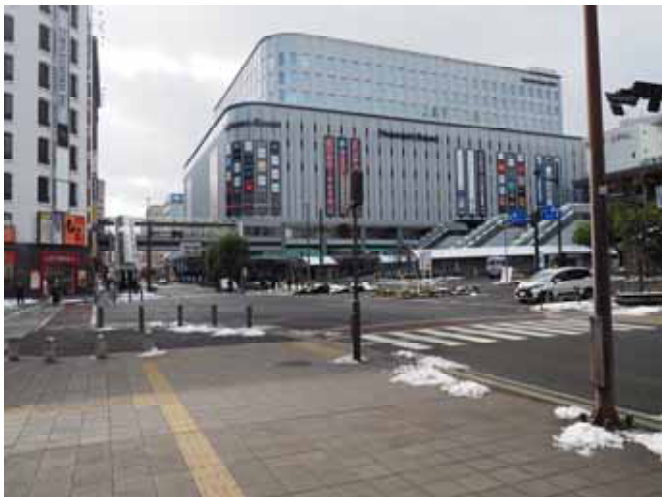
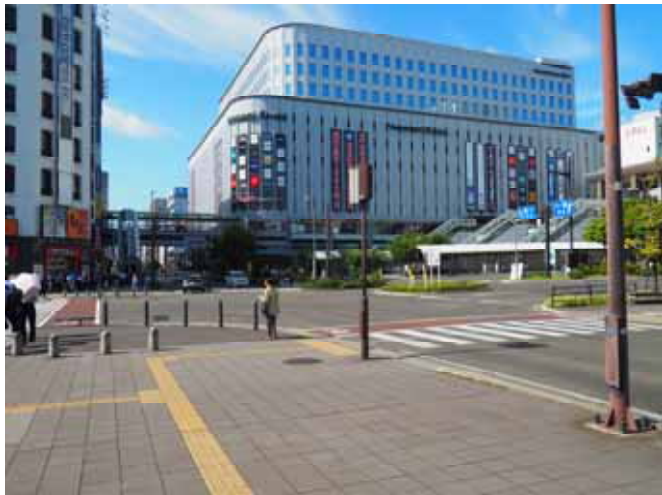
表6.9-3(1) 眺望地点及び眺望景観の状況（地点1：仙台駅東口）

| 撮影地点 | |
|---|---|
| <p>落葉期（令和 6 年 1 月 26 日撮影）</p> | <p>計画建築物は、仙台駅東口のバスプールやベデストリアンデッキの奥に広く視認される。</p> <p>計画建築物が仙台駅東口の西側に眺望を広く占めており、仙台駅東口の駅ビル等と連なる都市景観が形成されている。</p> <p>（計画建築物の位置等は、表 6.9-5(1)～(2)参照）</p> |

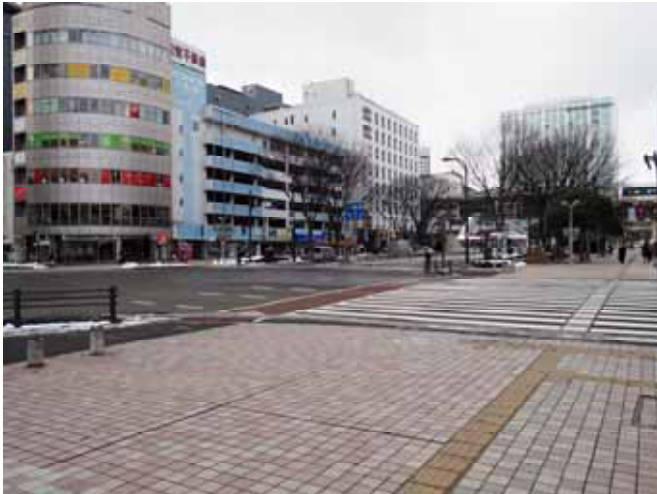
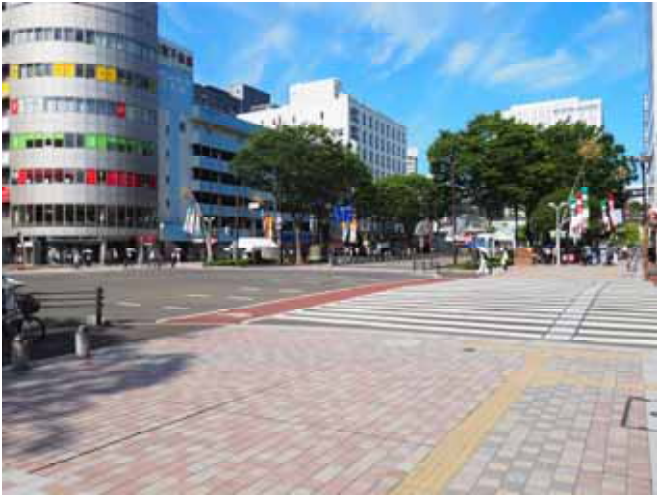
表6.9-3(2) 眺望地点及び眺望景観の状況（地点2：宮城野通）

| 撮影地点 | |
|---|---|
| <p>落葉期（令和 6 年 1 月 26 日撮影）</p> | <p>計画建築物は、計画地手前にある既存中高層建築物により遮られ、北側の壁面の一部がわずかに視認できる程度である。<br/>（計画建築物の位置等は、表 6.9-6(1)～(2)参照）</p> |

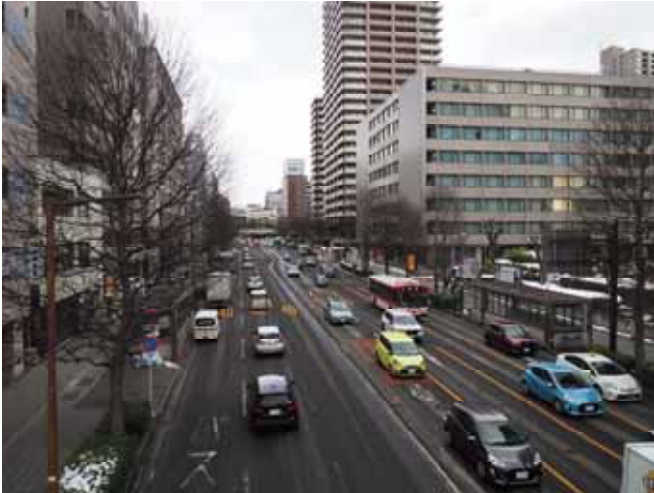
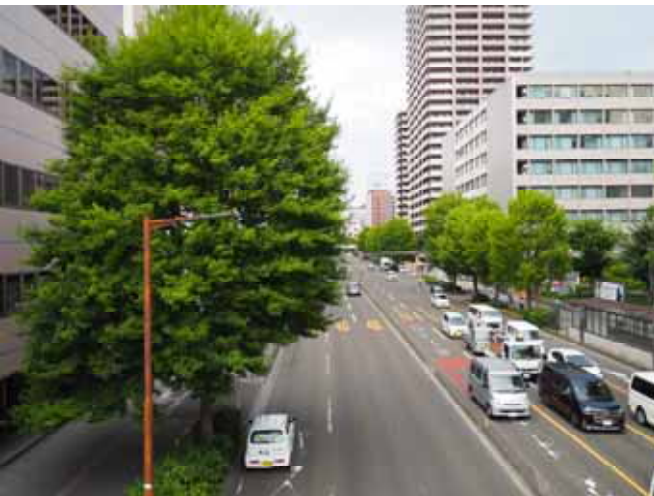
表6.9-3(4) 眺望地点及び眺望景観の状況（地点4：五橋駅付近）

| 撮影地点 | |
|---|---|
| <p>落葉期（令和 6 年 1 月 26 日撮影）</p> | <p>計画建築物は、手前にある既存中高層建築物に遮られ、視認できない。<br/>（計画地の位置等は、表 6.9-8(1)～(2)参照）</p> |

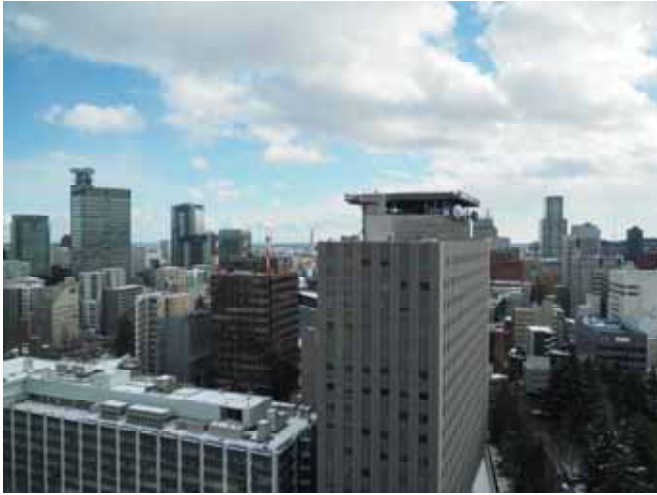
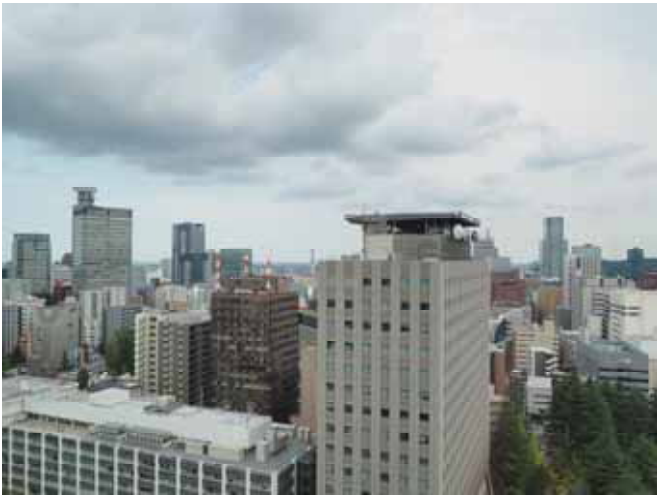
表6.9-3(5) 眺望地点及び眺望景観の状況（地点5：宮城県庁）

| 撮影地点 | |
|---|---|
| <p>落葉期（令和6年1月26日撮影）</p> | <p>計画建築物は、眼下に広がる市街地の既存中高層建築物により遮られ、屋上部分がわずかに視認される程度である。<br/>（計画建築物の位置等は、表6.9-9(1)～(2)参照）</p> |

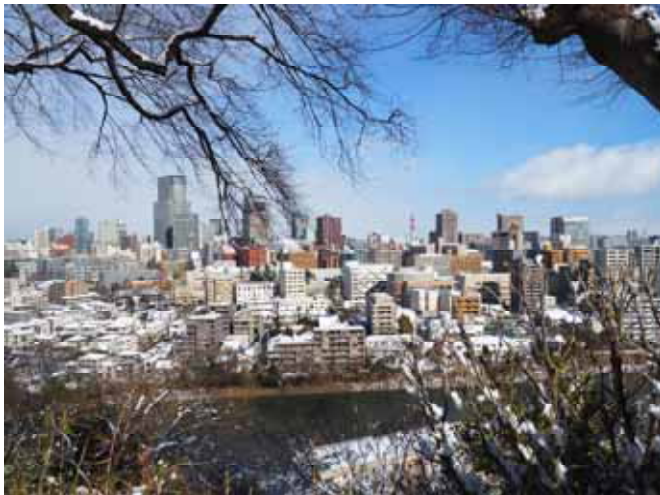
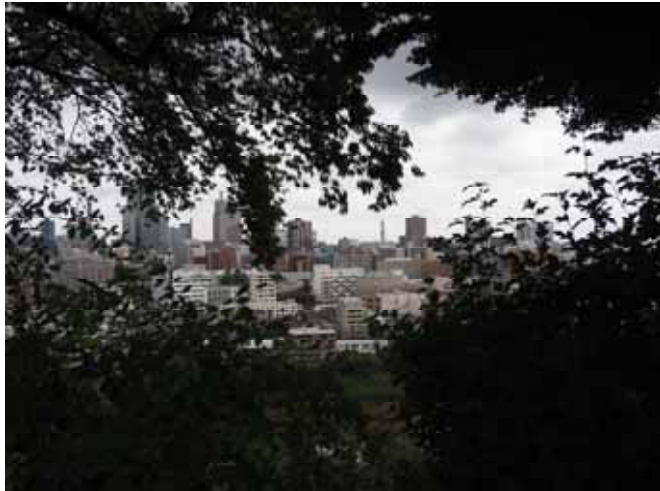
表6.9-3(6) 眺望地点及び眺望景観の状況（地点6：愛宕神社）

| 撮影地点 | |
|---|---|
| <p>落葉期（令和 6 年 1 月 26 日撮影）</p> | <p>計画建築物は、市街地の既存中高層建築物の一部としてわずかに視認できる程度である。<br/>（計画建築物の位置等は、表 6.9-10(1)～(2)参照）</p> |

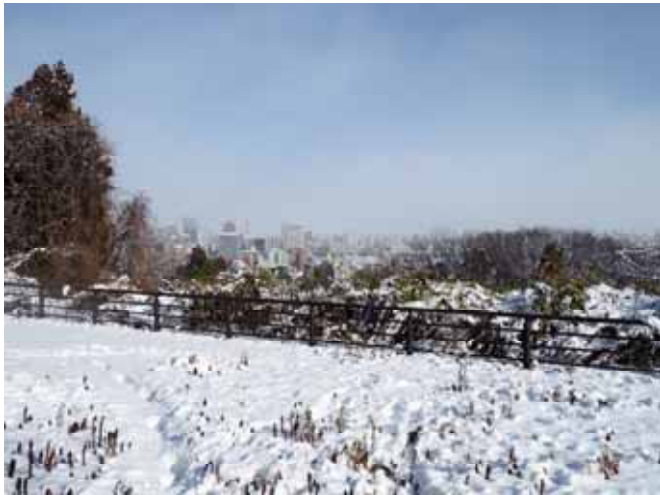
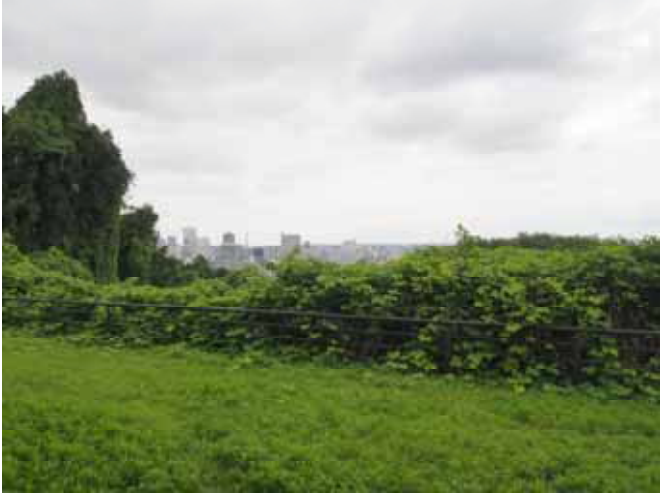
表6.9-3(7) 眺望地点及び眺望景観の状況（地点7：大年寺山）

| 撮影地点 | |
|---|---|
| <p>落葉期（令和 6 年 1 月 26 日撮影）</p> | <p>計画建築物は、市街地の既存中高層建築物に遮られ、視認できない。<br/>（計画建築物の位置等は、表 6.9-11(1)～(2)参照）</p> |

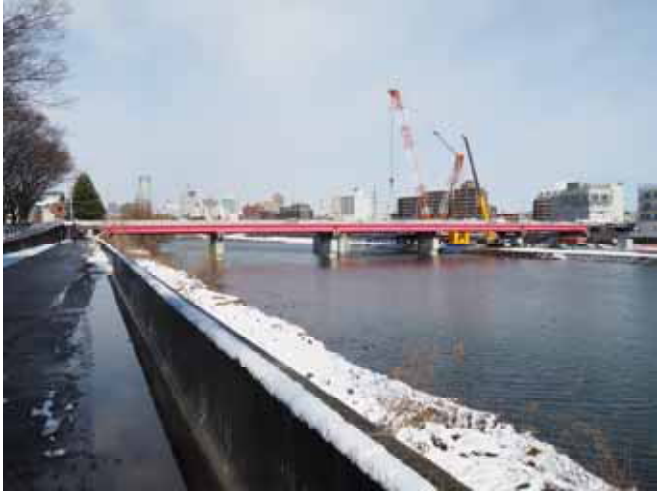
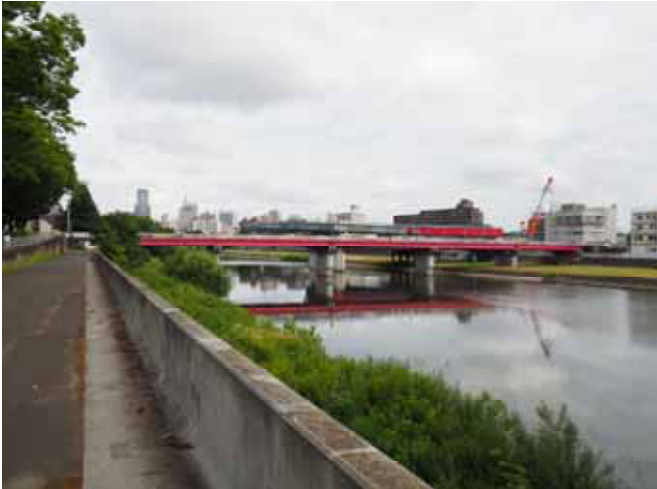
表6.9-3(8) 眺望地点及び眺望景観の状況（地点8：広瀬河畔通）

| 撮影地点 | |
|---|---|
| <p>落葉期（令和6年1月26日撮影）</p> | <p>計画建築物は、市街地の既存中高層建築物に遮られ、視認できない。<br/>（計画建築物の位置等は、表6.9-12(1)～(2)参照）</p> |

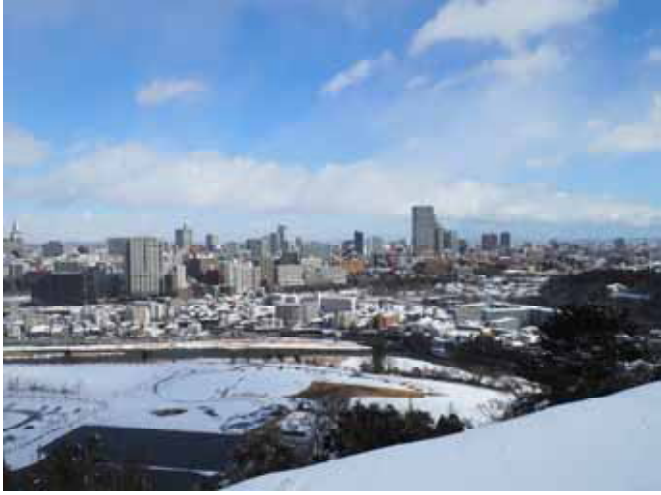
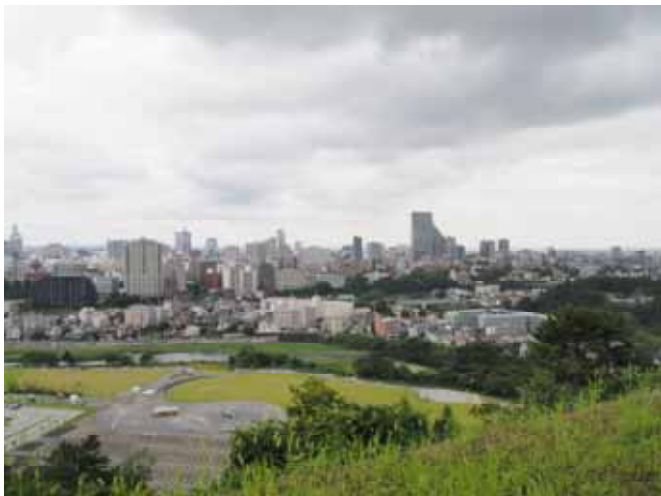
表6.9-3(9) 眺望地点及び眺望景観の状況（地点9：仙台城跡）

| 撮影地点 | |
|---|---|
| <p>落葉期（令和6年1月26日撮影）</p> | <p>計画建築物は、市街地の既存中高層建築物の一部としてわずかに視認できる程度である。<br/>（計画建築物の位置等は、表6.9-13(1)～(2)参照）</p> |

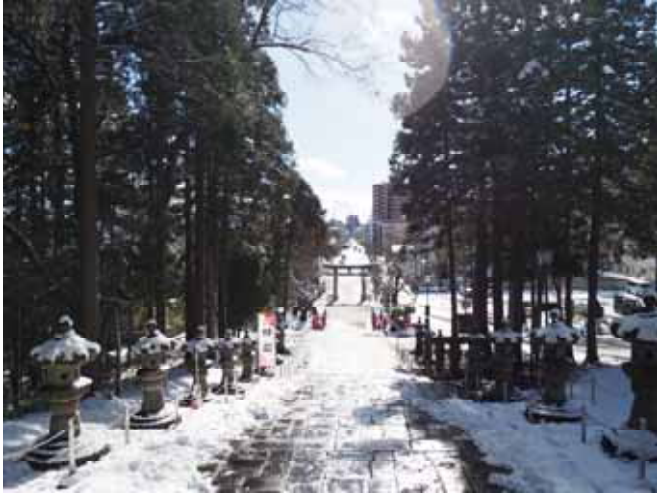
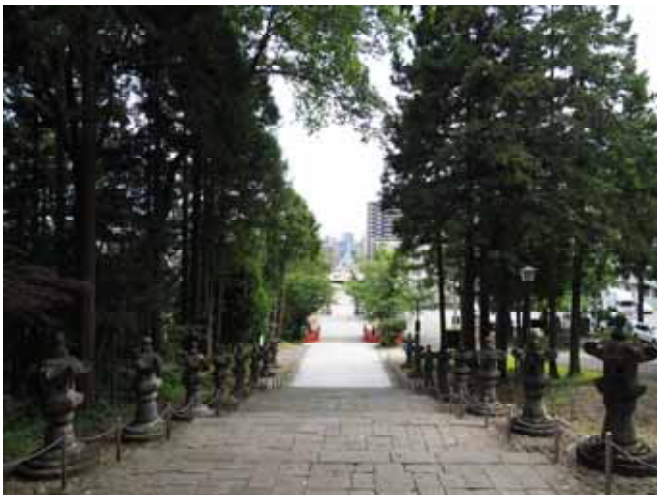
表6.9-3(10) 眺望地点及び眺望景観の状況（地点10：東照宮）

| 撮影地点 | |
|---|---|
| <p>落葉期（令和 6 年 1 月 26 日撮影）</p> | <p>計画建築物は、市街地の既存中高層建築物に遮られ、視認できない。<br/>（計画建築物の位置等は、表 6.9-14(1)～(2)参照）</p> |

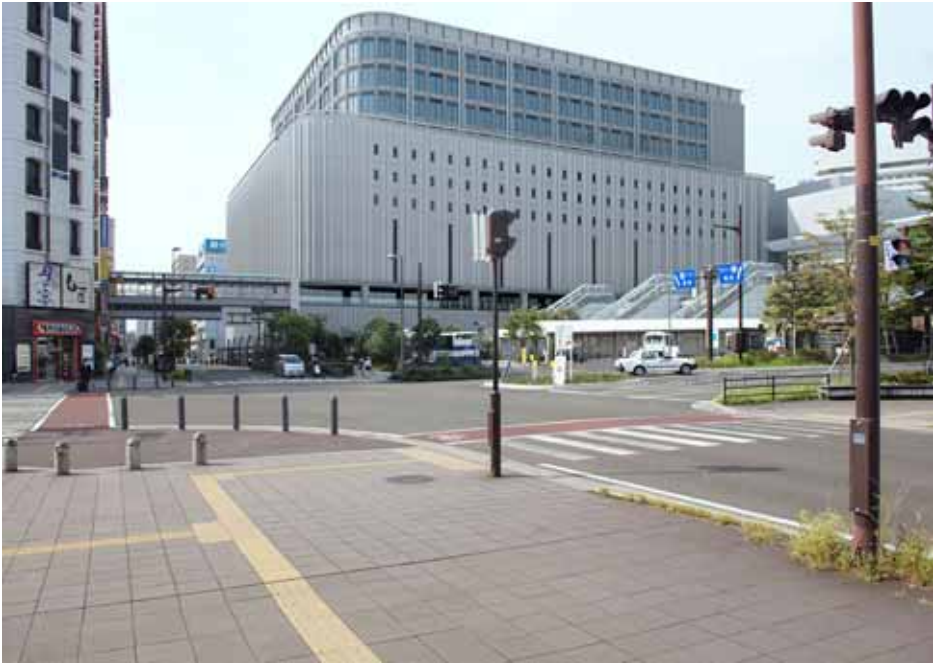
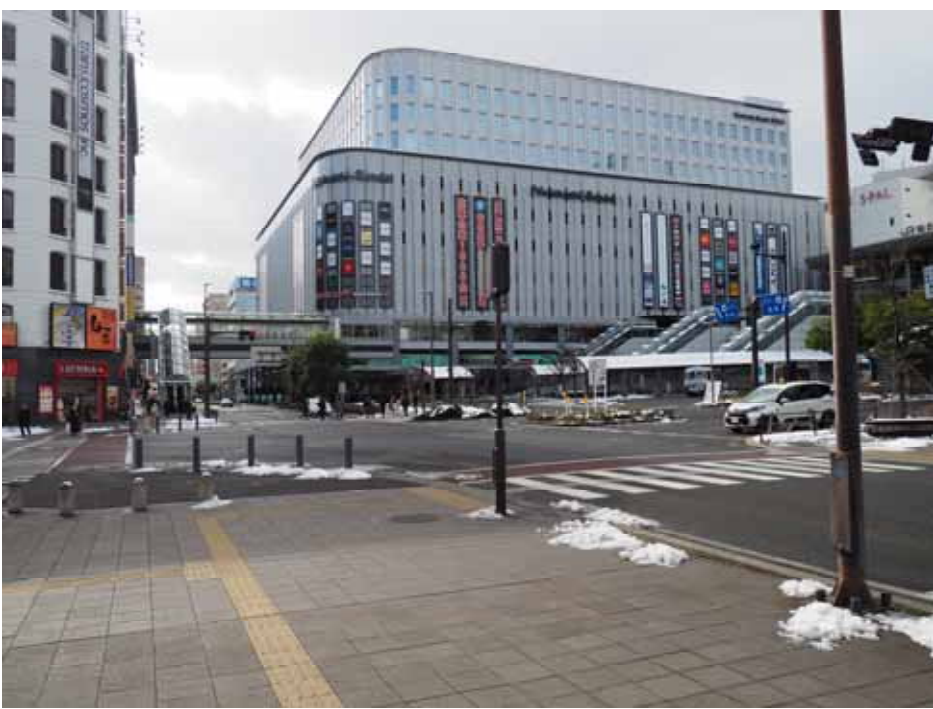
表6.9-5(1) 予測結果と事後調査結果の比較（地点1：仙台駅東口 落葉期）

| | 眺望景観の状況 | |
|---|---|---|
| | <p>予測結果と概ね一致しており、計画建築物は、仙台駅東口駅前広場南側のバスプールに隣接して明瞭に視認できる。</p> <p>また、計画建築物は、仙台駅東口開発計画建築物（現JR仙台イーストゲートビル等）と連担して、新たな都市的景観が創出されている。</p> | |

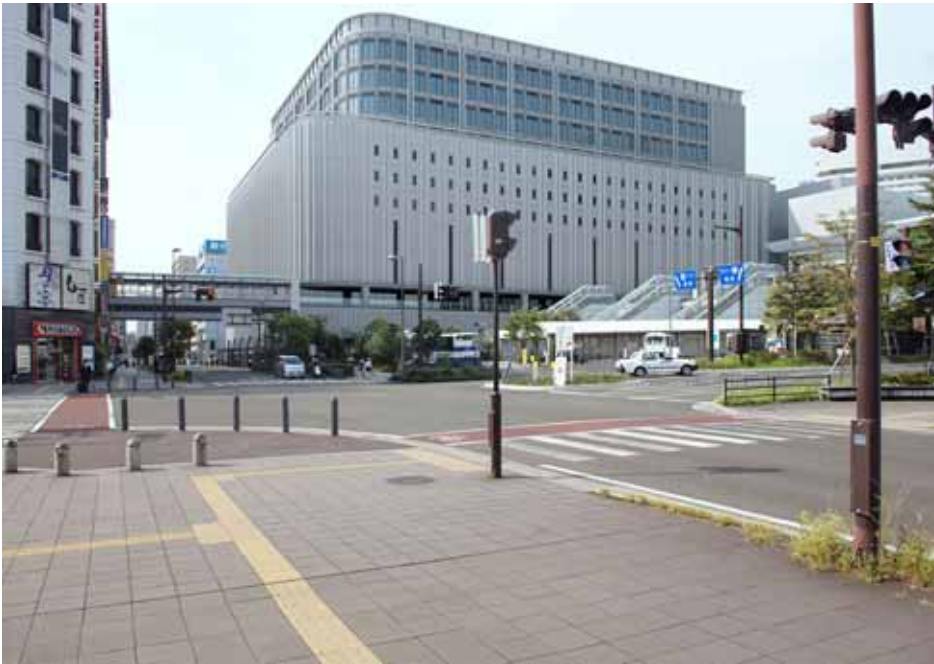
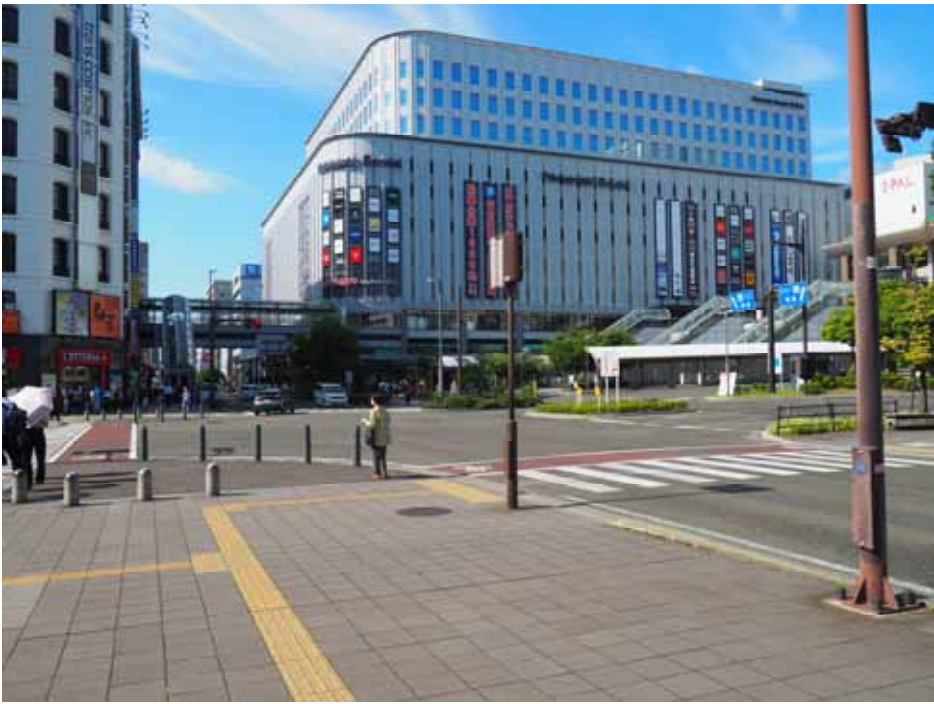
表6.9-5(2) 予測結果と事後調査結果の比較（地点1：仙台駅東口 着葉期）

| | 眺望景観の状況 | |
|---|---|--|
| 事後調査結果 | <div data-bbox="357 936 1295 1637"> </div> <div data-bbox="256 1648 900 1928"> <p>予測結果と概ね一致しており、計画建築物は、仙台駅東口駅前広場南側のバスプールに隣接して明瞭に視認できる。</p> <p>また、計画建築物は、仙台駅東口開発計画建築物（現JR仙台イーストゲートビル等）と連担して、新たな都市的景観が創出されている。</p> </div> <div data-bbox="922 1648 1399 2002"> <p>仙台駅東口開発計画建築物</p> <p>計画建築物</p> </div> | |

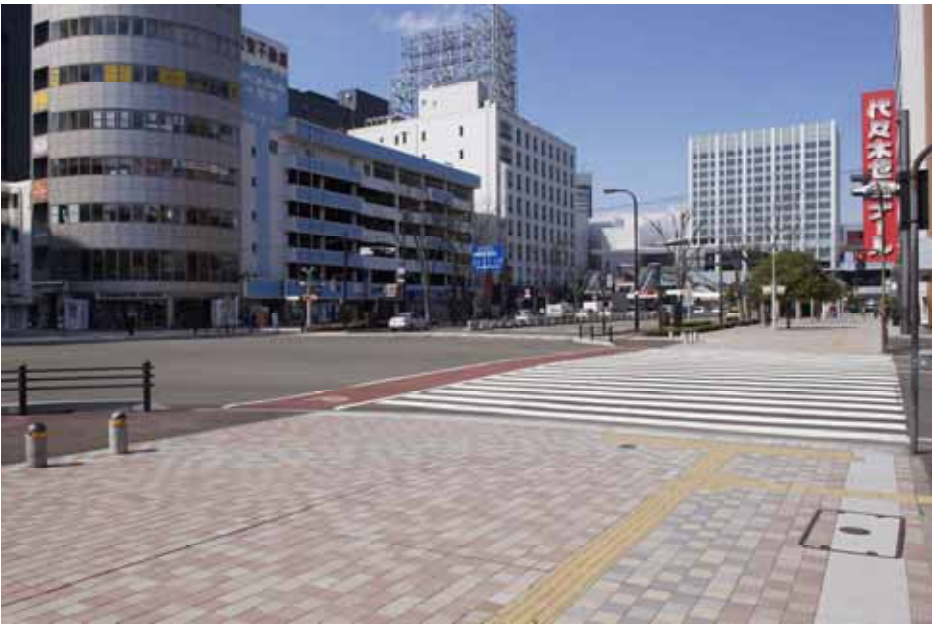
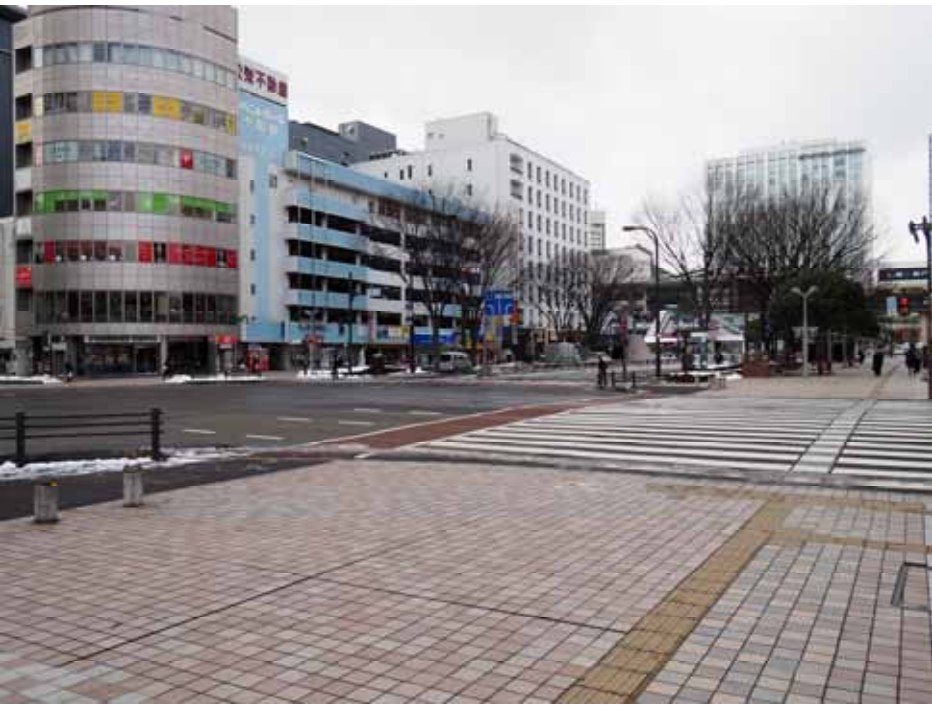
表6.9-6(1) 予測結果と事後調査結果の比較（地点2：宮城野通 落葉期）

| | 眺望景観の状況 | |
|---|---|---|
| | <p>予測結果と概ね一致しており、計画建築物は、北側の壁面の一部が手前の既存建築物のへり沿いにわずかに視認できる程度であることから、計画建築物による景観の変化は小さい。</p> | |

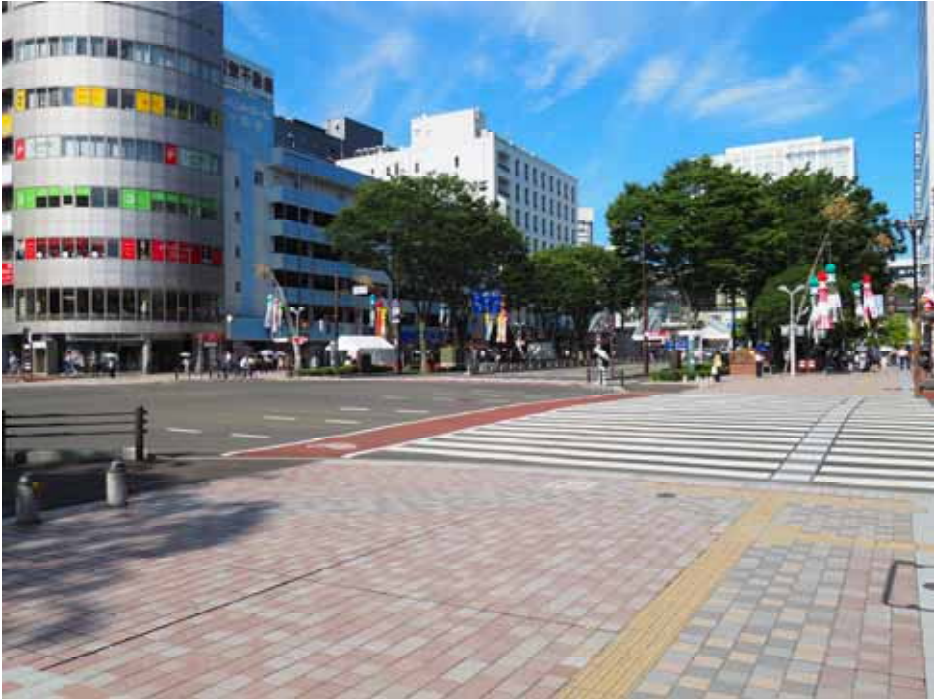
表6.9-6(2) 予測結果と事後調査結果の比較（地点2：宮城野通 着葉期）

| | 眺望景観の状況 | |
|---|---|--|
| 事後調査結果 | <p data-bbox="260 1608 898 1742">予測時点より樹木が成長したことにより、計画建築物は、手前の樹木に遮られ、視認できない。このことから、計画建築物による景観の変化は小さい。</p> <div data-bbox="922 1608 1390 1955"> <p data-bbox="1062 1608 1390 1664"> <span>仙台駅東口開発計画建築物</span><br/> <span>計画建築物(樹木奥)</span> </p> </div> | |

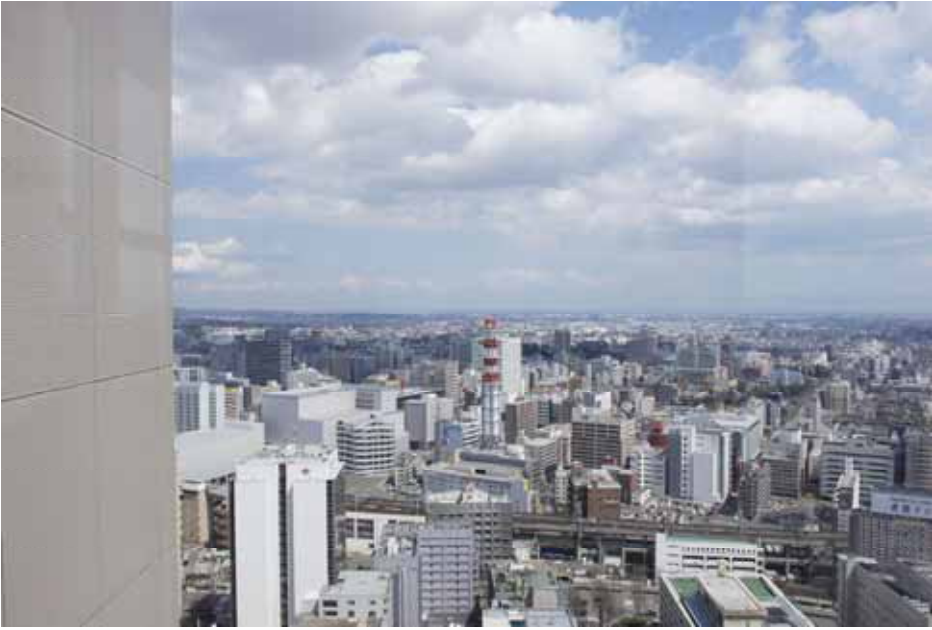
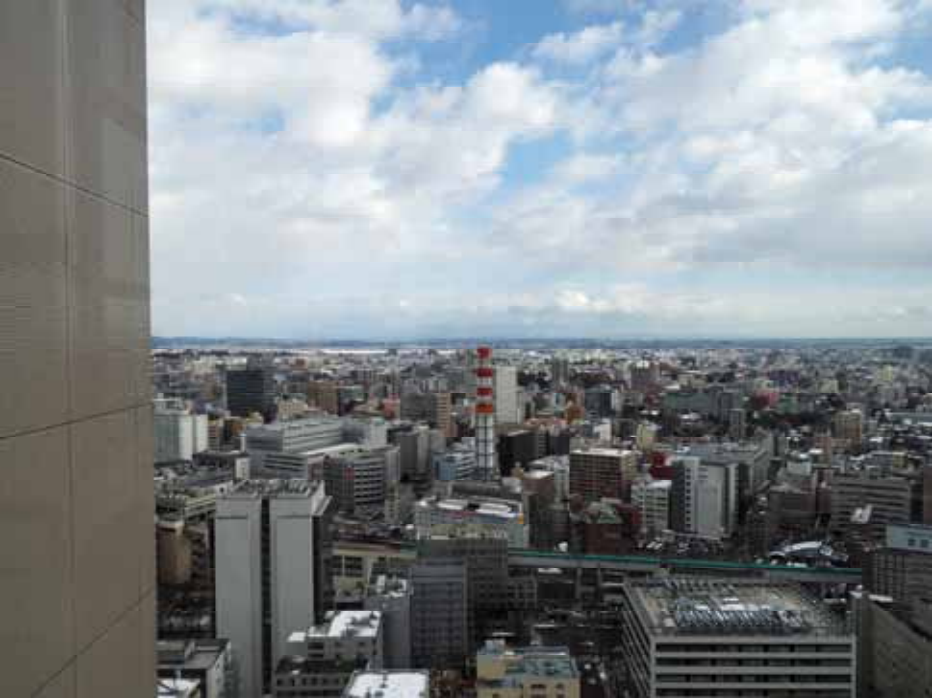
表6.9-7(1) 予測結果と事後調査結果の比較（地点3：SS30 落葉期）

| | 眺望景観の状況 | |
|---|---|---|
| | <p>予測結果と概ね一致しており、計画建築物は、仙台駅東口開発計画建築物（現JR仙台イーストゲートビル等）と連担して視認できるが、眼下に広がる市街地の既存中高層建築物の中に溶け込んで市街地景観の一部として視認されることから、景観の変化は小さい。</p> | |

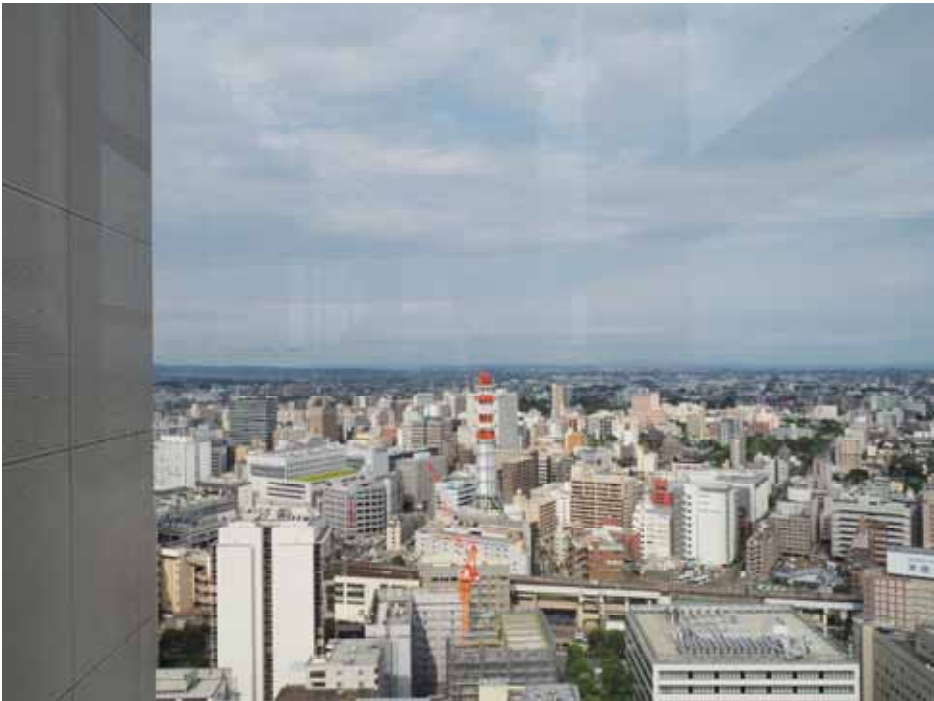
表6.9-7(2) 予測結果と事後調査結果の比較（地点3：SS30 着葉期）

| | 眺望景観の状況 | |
|---|---|---|
| | <p>予測結果と概ね一致しており、計画建築物は、仙台駅東口開発計画建築物（現JR仙台イーストゲートビル等）と連担して視認できるが、眼下に広がる市街地の既存中高層建築物の中に溶け込んで市街地景観の一部として視認されることから、景観の変化は小さい。</p> | |
