**事後調査報告書(案)**  
**(供用後)**  
**ヨドバシ仙台第1ビル計画**

**令和7年10月**

**株式会社ヨドバシホールディングス**

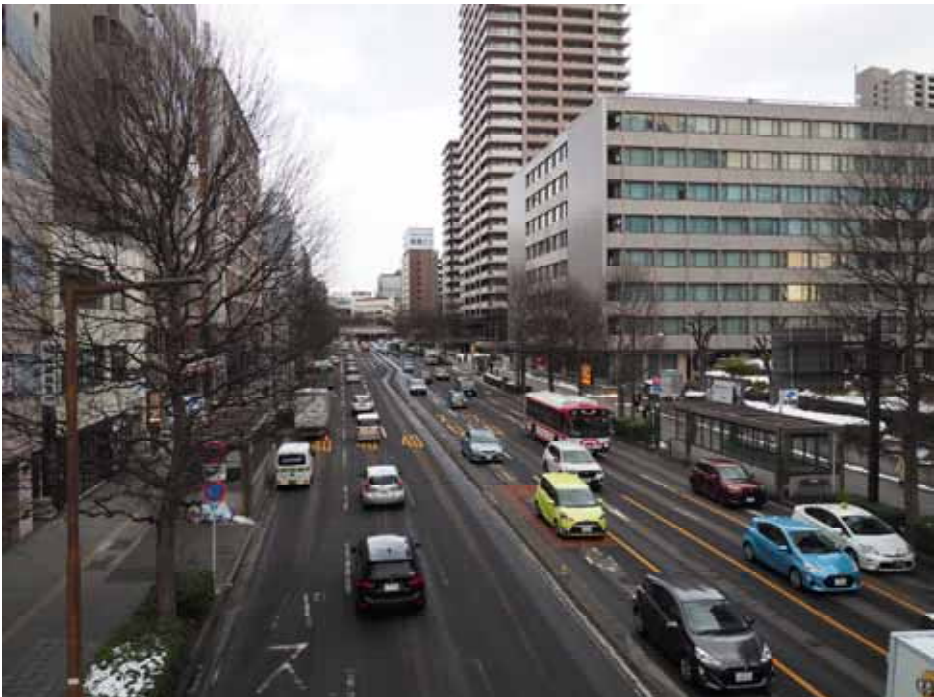
表6.9-8(1) 予測結果と事後調査結果の比較（地点4：五橋駅付近 落葉期）

| | 眺望景観の状況 | |
|---|---|---|
| | <p>予測結果と概ね一致しており、計画建築物は、手前に位置する既存中高層建築物に遮られ、視認できないことから、景観の変化はない。</p> | |

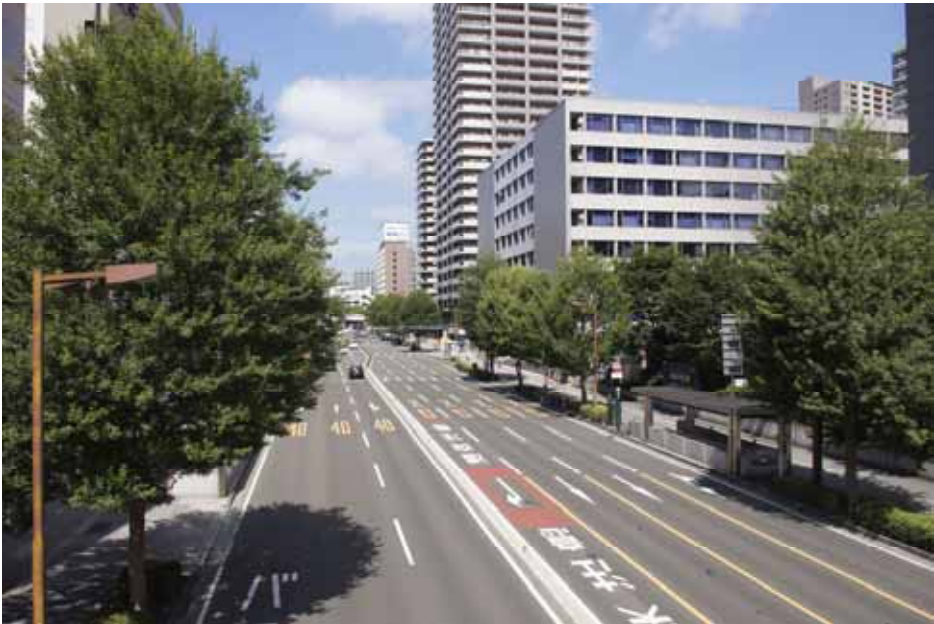
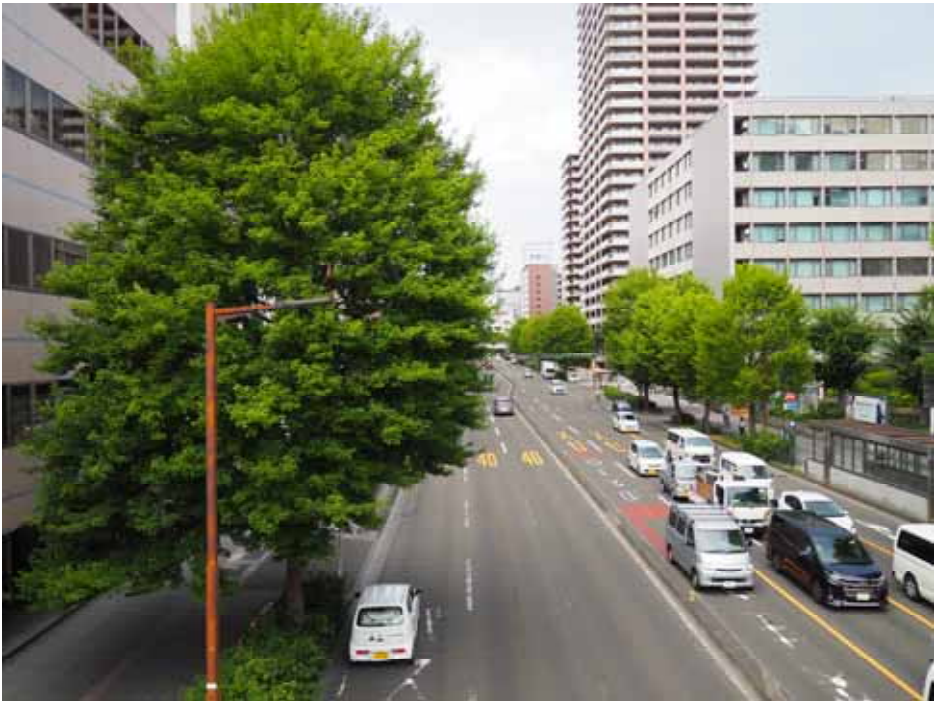
表6.9-8(2) 予測結果と事後調査結果の比較（地点4：五橋駅付近 着葉期）

| | 眺望景観の状況 | |
|---|---|---|
| 事後調査結果 | <p data-bbox="260 1608 896 1742">予測結果と概ね一致しており、計画建築物は、手前に位置する既存中高層建築物に遮られ、視認できないことから、景観の変化はない。</p> | <p data-bbox="1145 1641 1257 1675">計画地方面</p> |

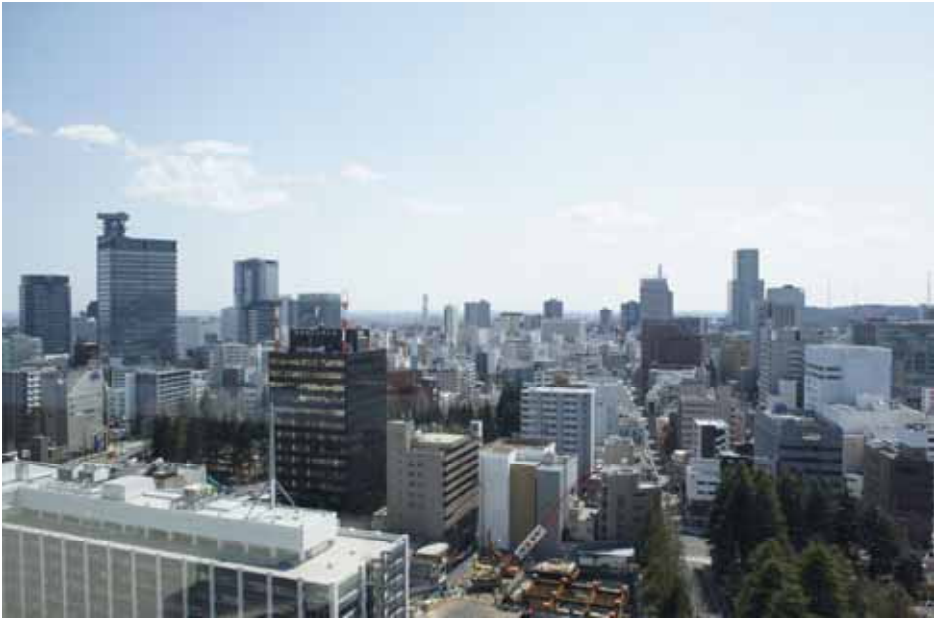
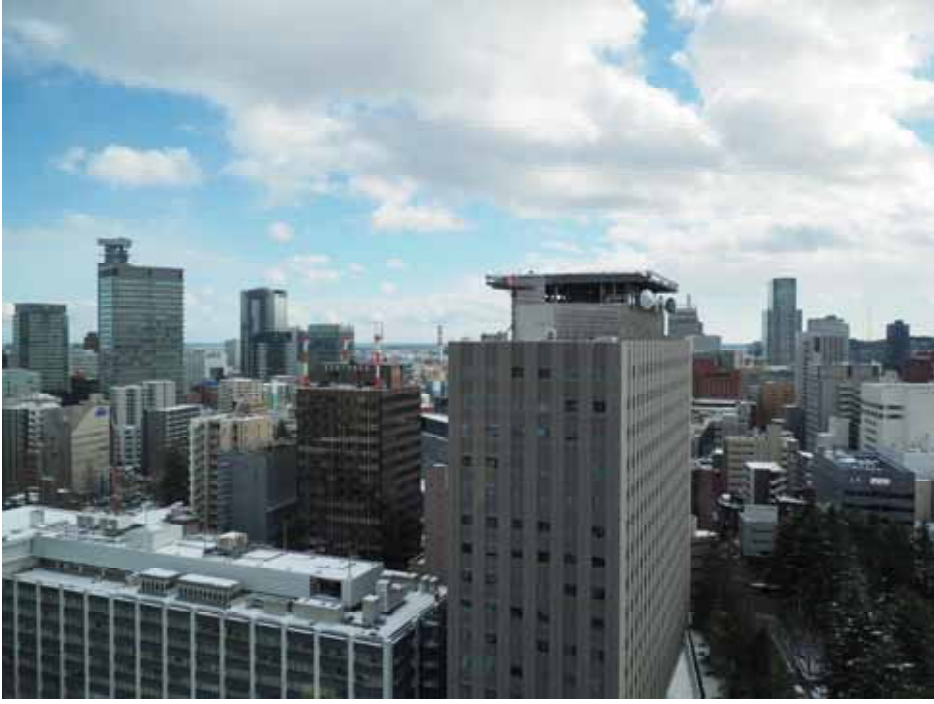
表6.9-9(1) 予測結果と事後調査結果の比較（地点5：宮城県庁 落葉期）

| | 眺望景観の状況 | |
|---|---|---|
| | <p>予測結果と概ね一致しており、計画建築物は、眼下に広がる市街地の既存中高層建築物により遮られ、計画建築物の屋上部分がわずかに視認される程度であることから、景観の変化は小さい。</p> | |

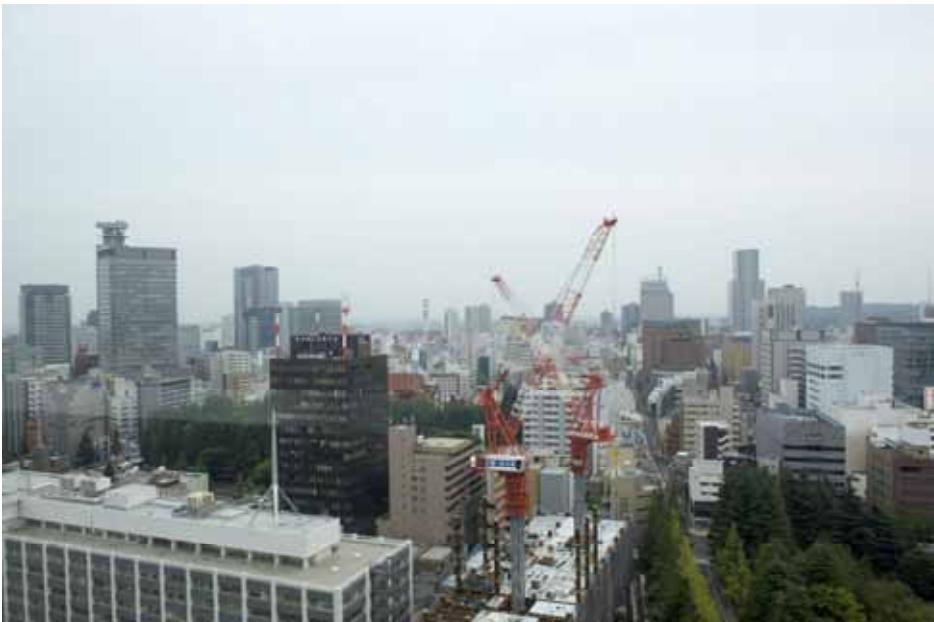
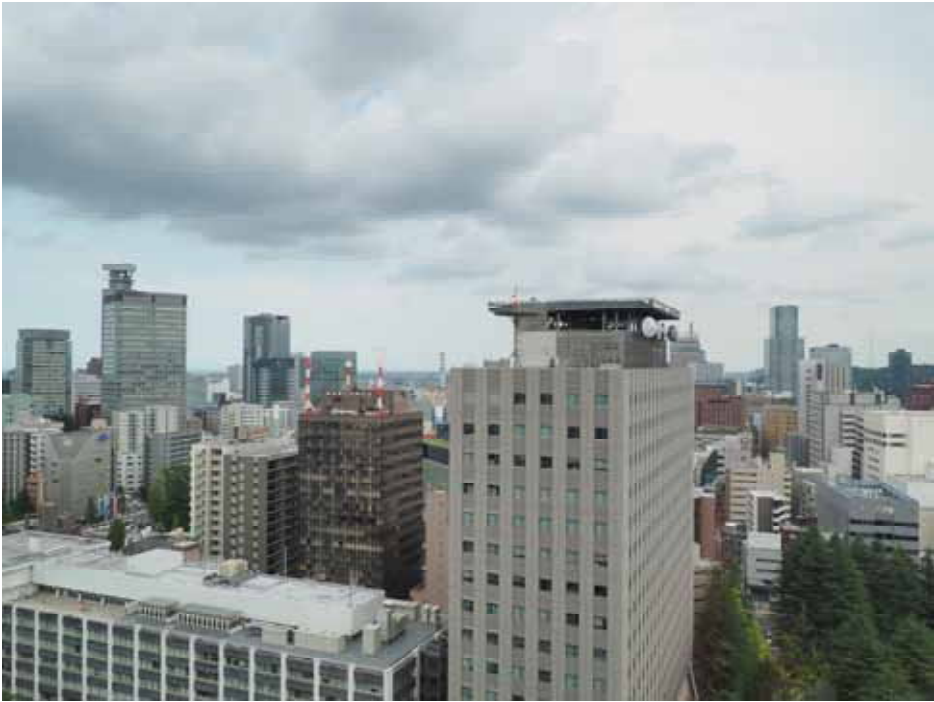
表6.9-9(2) 予測結果と事後調査結果の比較（地点5：宮城県庁 着葉期）

| | 眺望景観の状況 | |
|---|---|--|
| 事後調査結果 | <div data-bbox="256 1608 900 1792"> <p>予測結果と概ね一致しており、計画建築物は、眼下に広がる市街地の既存中高層建築物により遮られ、計画建築物の屋上部分がわずかに視認される程度であることから、景観の変化は小さい。</p> </div> <div data-bbox="922 1608 1390 1957"> <p>計画建築物      仙台駅東口開発計画建築物</p> </div> | |

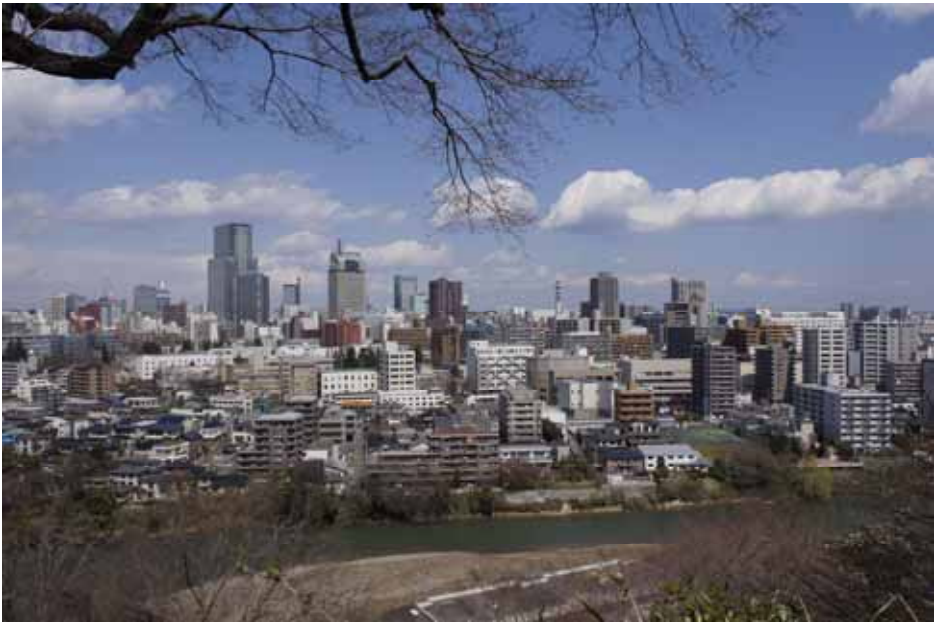
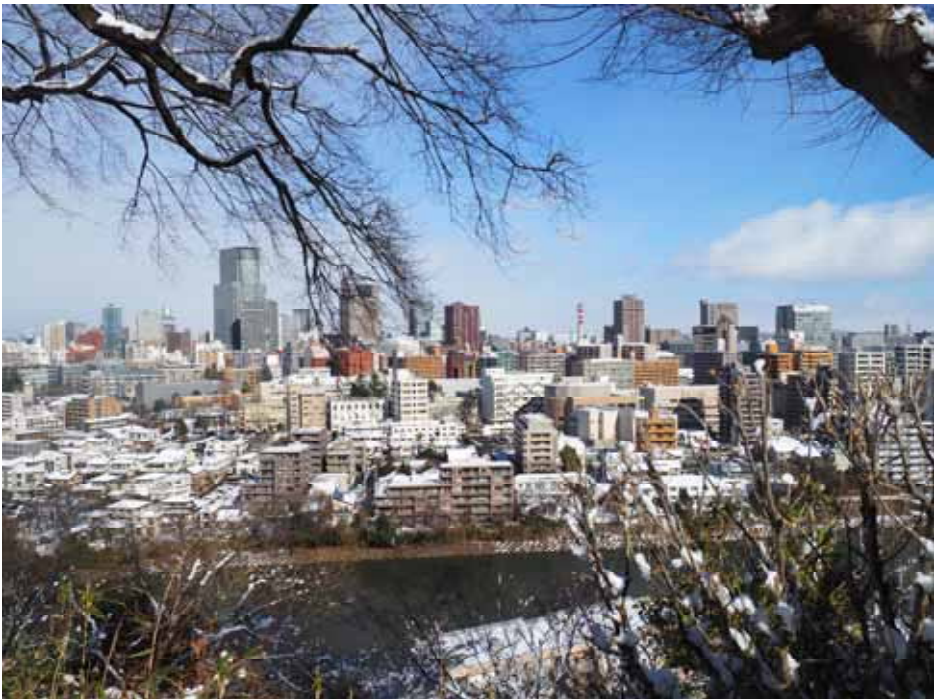
表6.9-10(1) 予測結果と事後調査結果の比較（地点6：愛宕神社 落葉期）

| | 眺望景観の状況 | |
|---|---|---|
| | <p>予測結果と概ね一致しており、計画建築物は、市街地の既存中高層建築物の一部としてわずかに視認できる程度であることから、景観の変化としては小さい。</p> | |

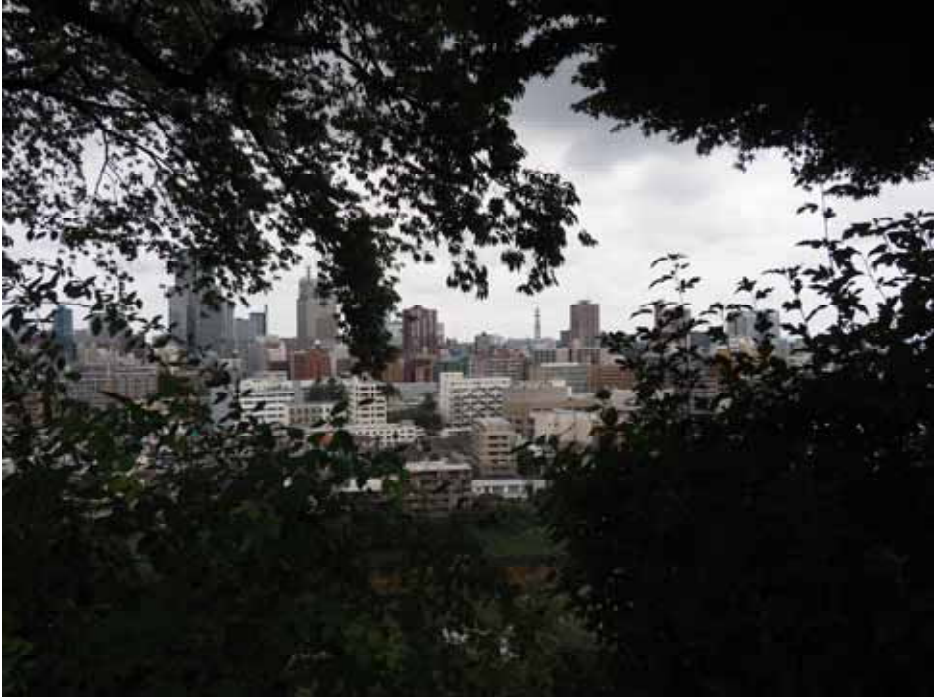
表6.9-10(2) 予測結果と事後調査結果の比較（地点6：愛宕神社 着葉期）

| | 眺望景観の状況 | |
|---|---|---|
| | <p>予測結果と概ね一致しており、計画建築物は、市街地の既存中高層建築物の一部としてわずかに視認できる程度であることから、景観の変化としては小さい。</p> | |

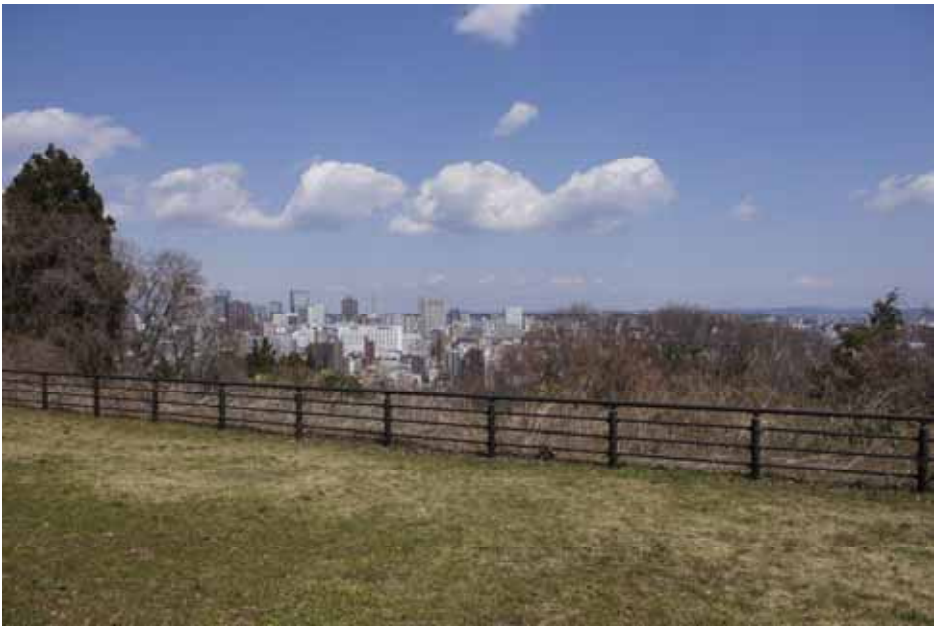
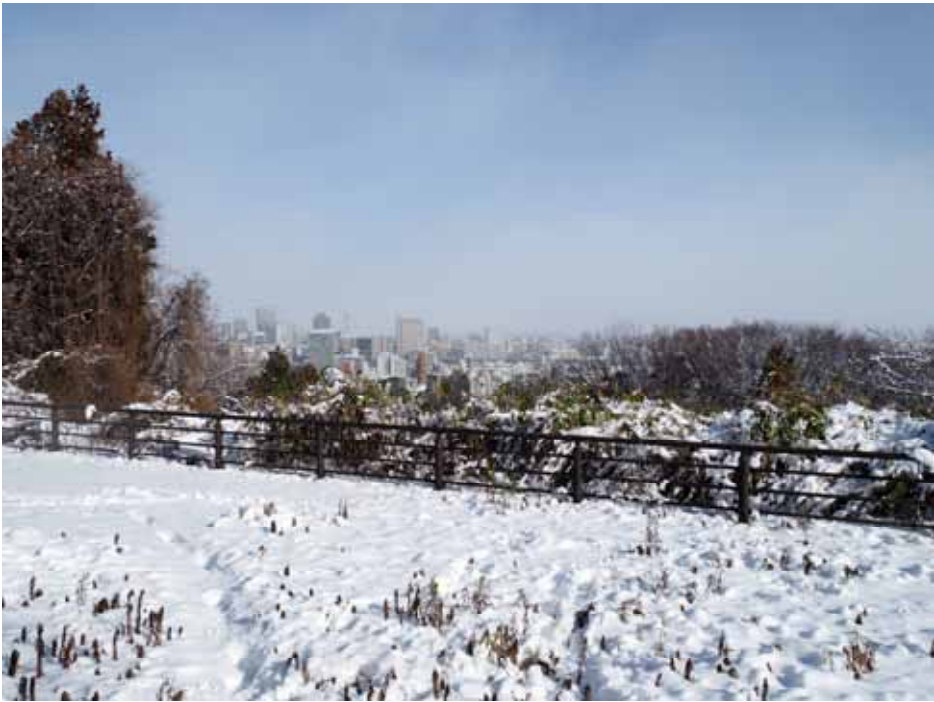
表6.9-11(1) 予測結果と事後調査結果の比較（地点7：大年寺山 落葉期）

| | 眺望景観の状況 | |
|---|---|---|
| | <p>予測結果と概ね一致しており、計画建築物は、市街地の既存中高層建築物に遮られ、視認できないことから、景観の変化はない。</p> | |

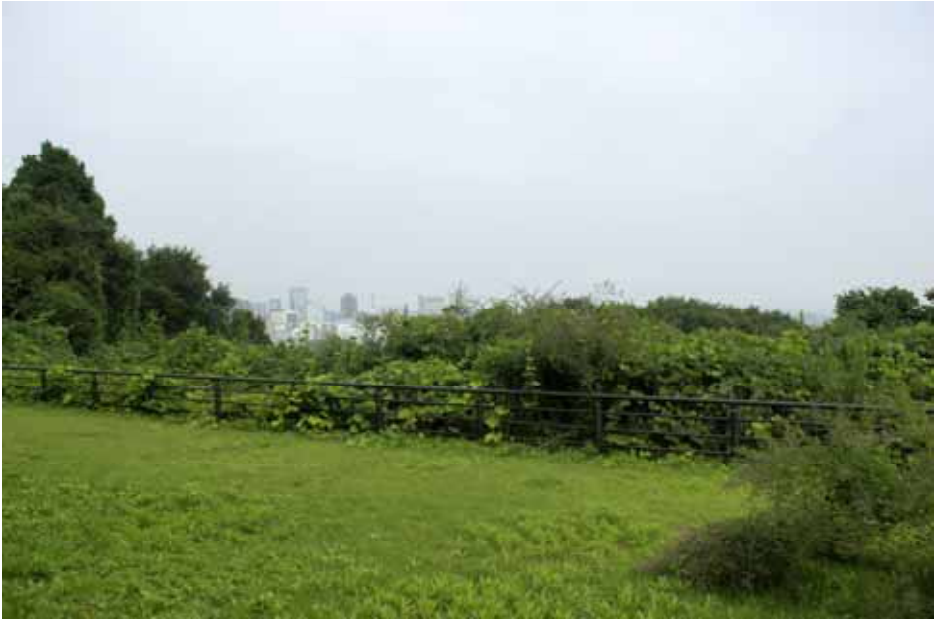
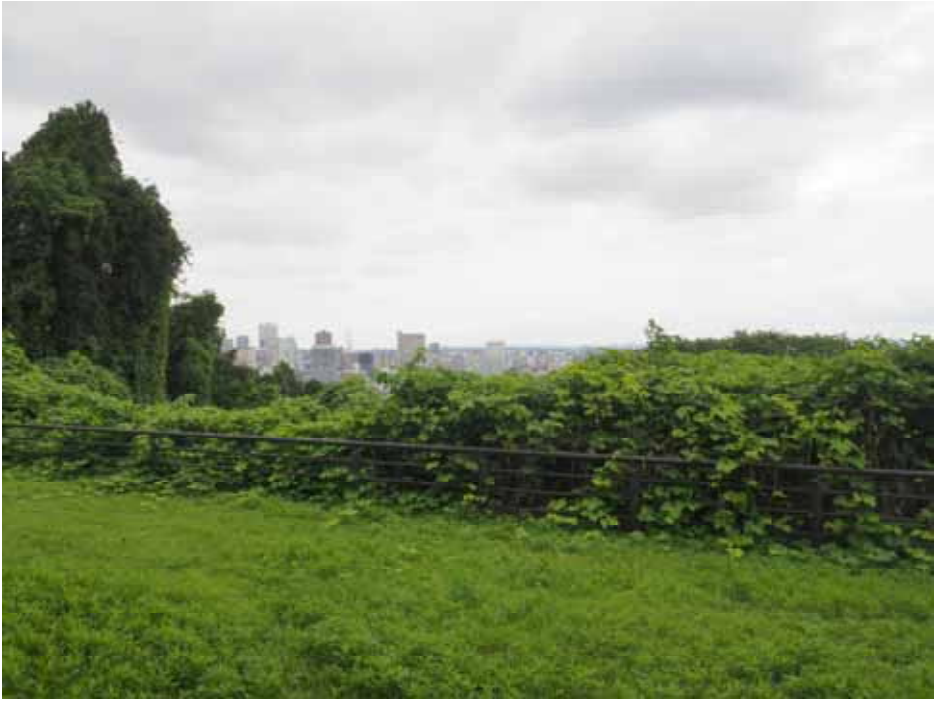
表6.9-11(2) 予測結果と事後調査結果の比較（地点7：大年寺山 着葉期）

| | 眺望景観の状況 | |
|---|---|---|
| | <p>予測結果と概ね一致しており、計画建築物は、市街地の既存中高層建築物に遮られ、視認できないことから、景観の変化はない。</p> | |

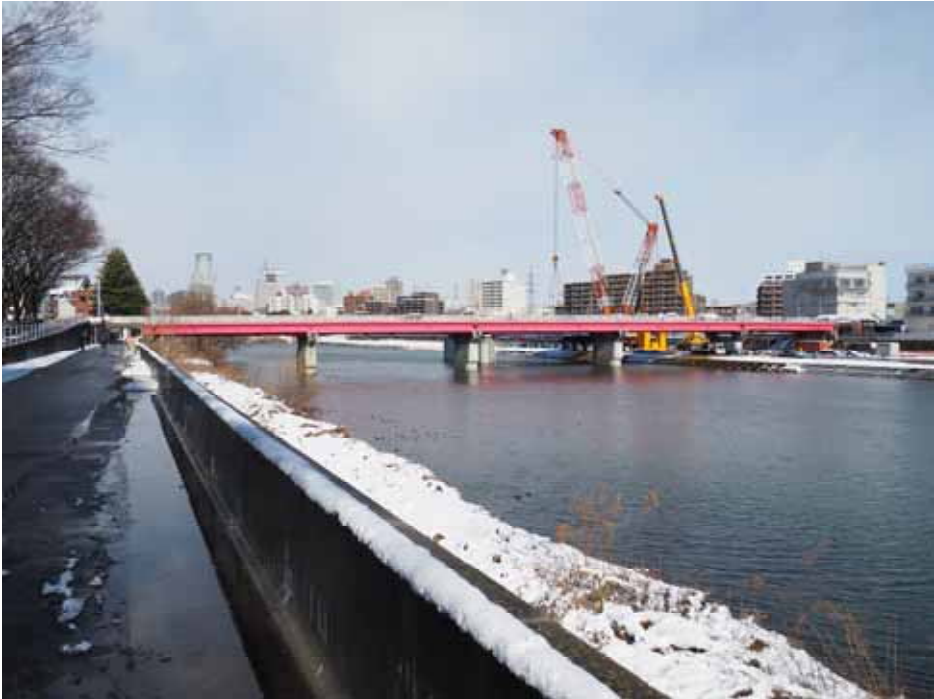
表6.9-12(1) 予測結果と事後調査結果の比較（地点8：広瀬河畔通 落葉期）

| | 眺望景観の状況 | |
|---|---|---|
| | <p>予測結果と概ね一致しており、計画建築物は、市街地の既存中高層建築物に遮られ、視認できないことから、景観の変化はない。</p> | |

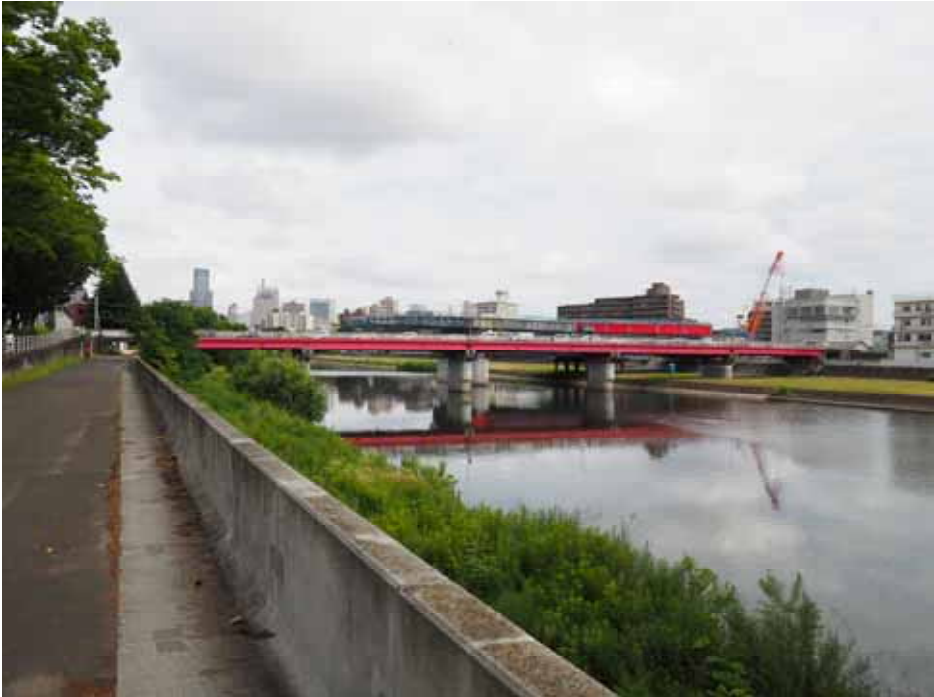
表6.9-12(2) 予測結果と事後調査結果の比較（地点8：広瀬河畔通 着葉期）

| | 眺望景観の状況 | |
|---|---|---|
| | <p>予測結果と概ね一致しており、計画建築物は、市街地の既存中高層建築物に遮られ、視認できないことから、景観の変化はない。</p> | |

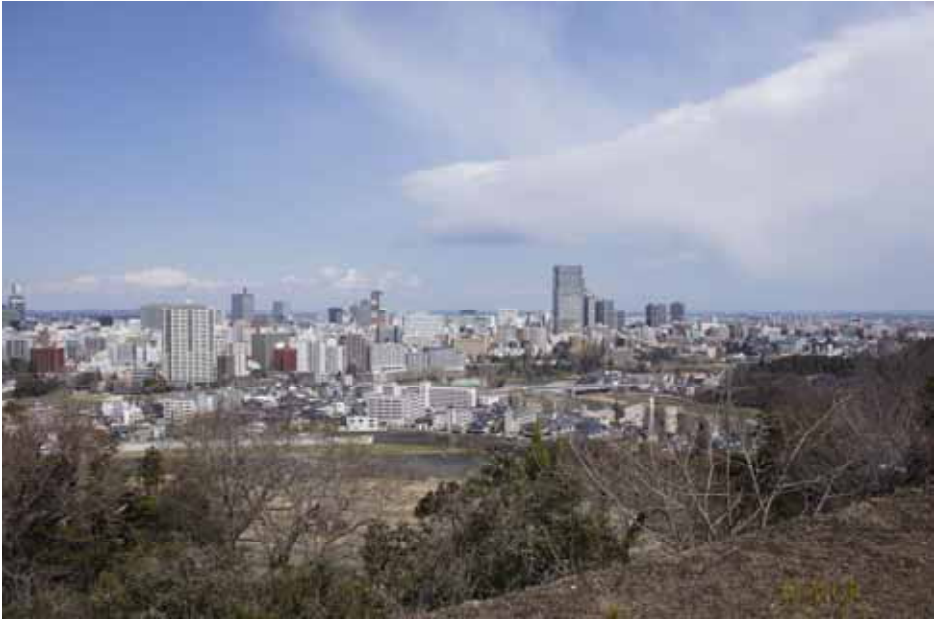
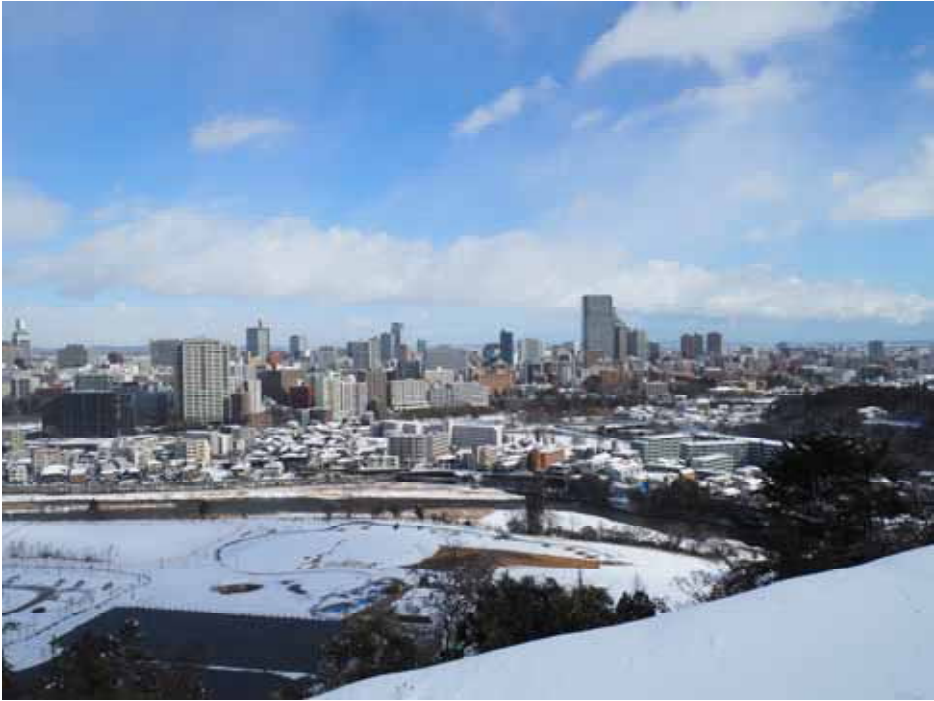
表6.9-13(1) 予測結果と事後調査結果の比較（地点9：仙台城跡 落葉期）

| | 眺望景観の状況 | |
|---|---|--|
| 事後調査結果 | <div data-bbox="256 1608 906 1951"> <p>予測結果と概ね一致しており、計画建築物は、市街地の既存中高層建築物の一部としてわずかに視認できる程度であることから、景観の変化としては小さい。</p> </div> <div data-bbox="922 1608 1390 1951"> <p>仙台駅東口開発計画建築物      計画建築物</p> </div> | |

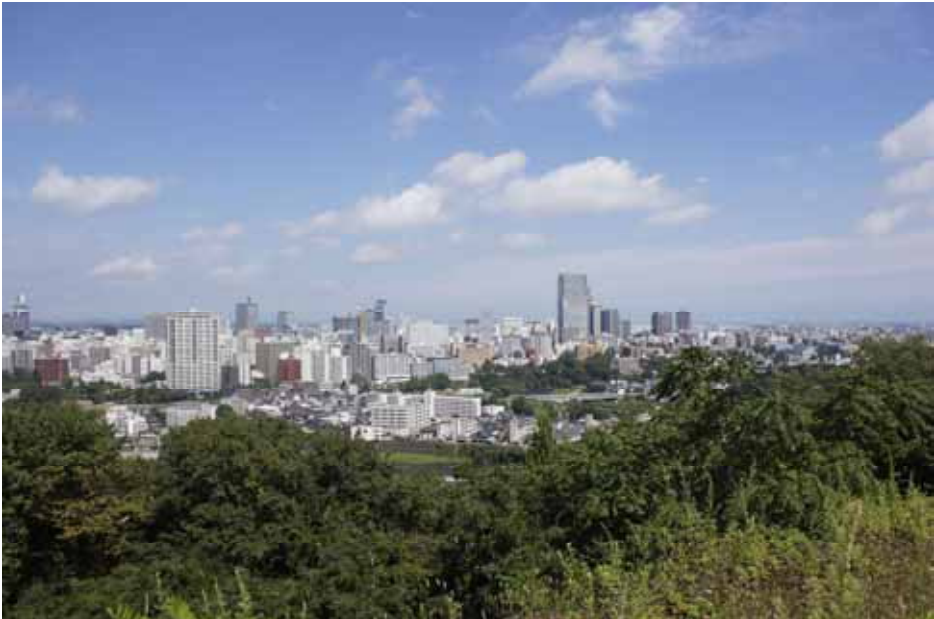
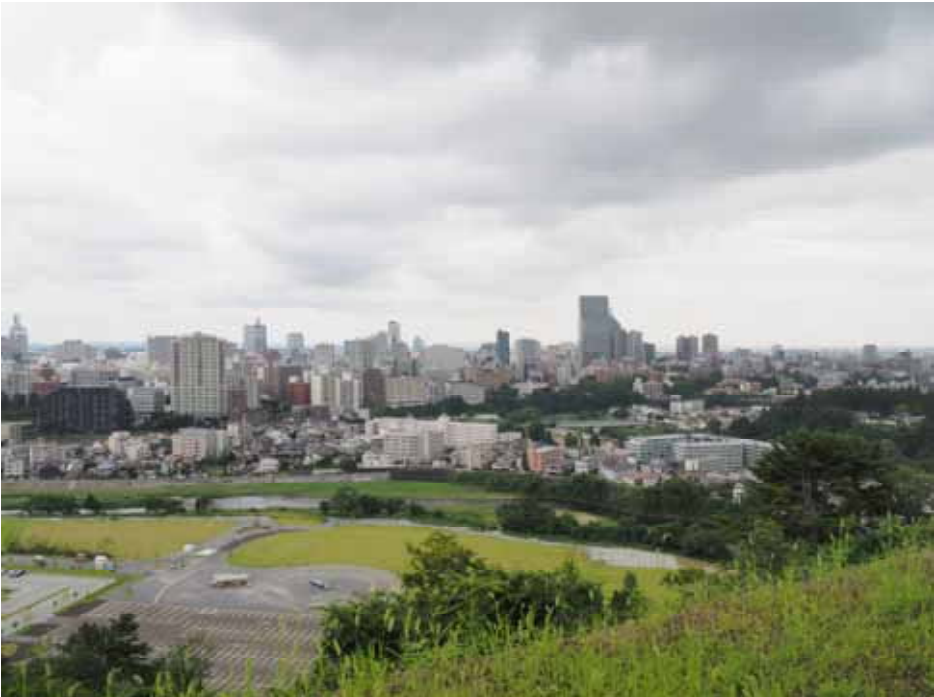
表6.9-13(2) 予測結果と事後調査結果の比較（地点9：仙台城跡 着葉期）

| | 眺望景観の状況 | |
|---|---|---|
| | <p>予測結果と概ね一致しており、計画建築物は、市街地の既存中高層建築物の一部としてわずかに視認できる程度であることから、景観の変化としては小さい。</p> | |

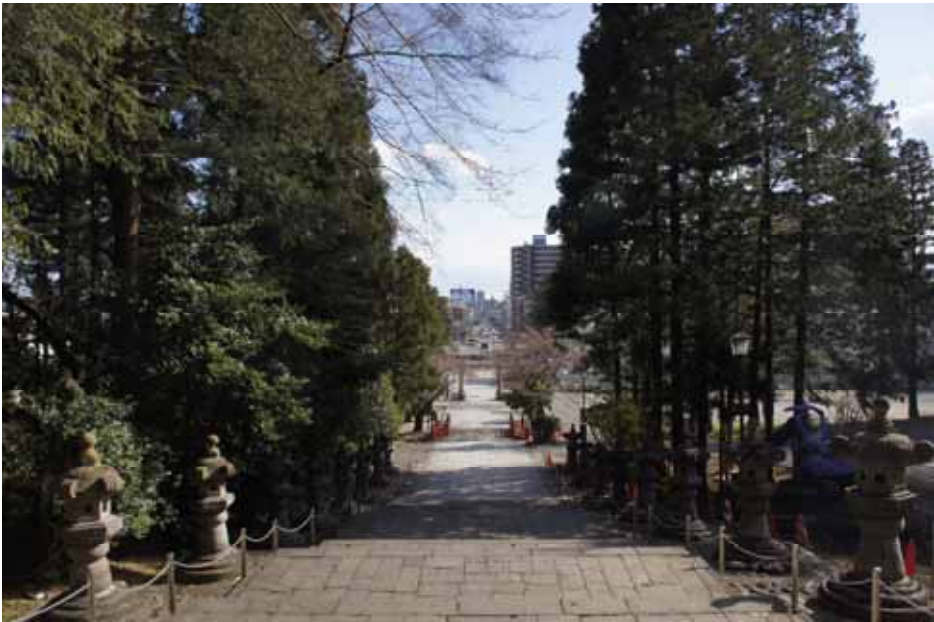
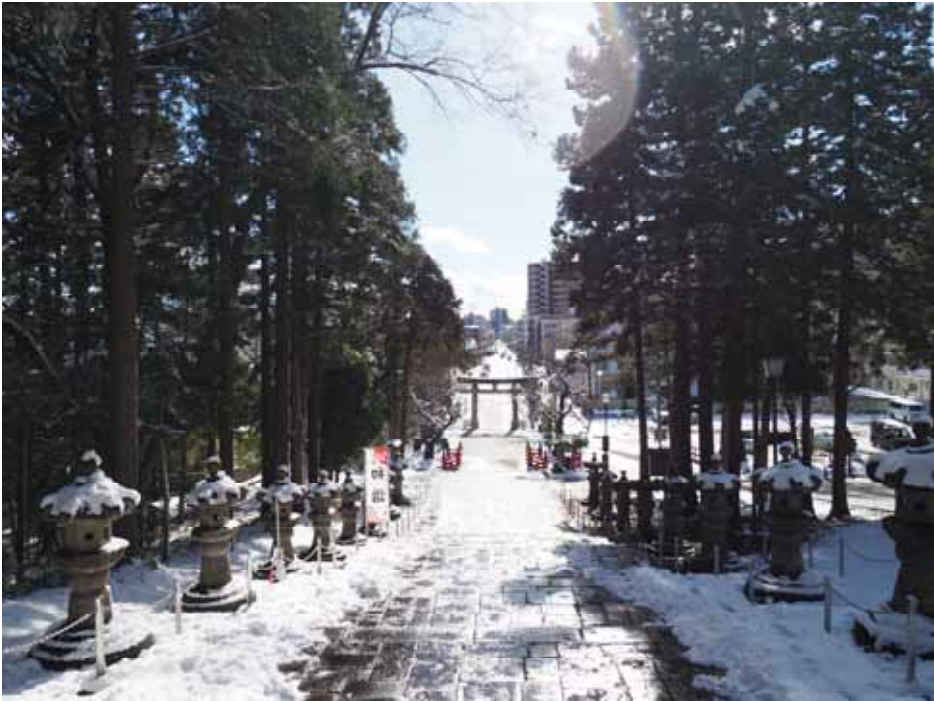
表6.9-14(1) 予測結果と事後調査結果の比較（地点10：東照宮 落葉期）

| | 眺望景観の状況 | |
|---|---|--|
| 事後調査結果 | <p data-bbox="260 1608 898 1742">予測結果と概ね一致しており、計画建築物は、市街地の既存中高層建築物に遮られ、視認できないことから、景観の変化はない。</p> <div data-bbox="922 1608 1393 1955"> </div> | |

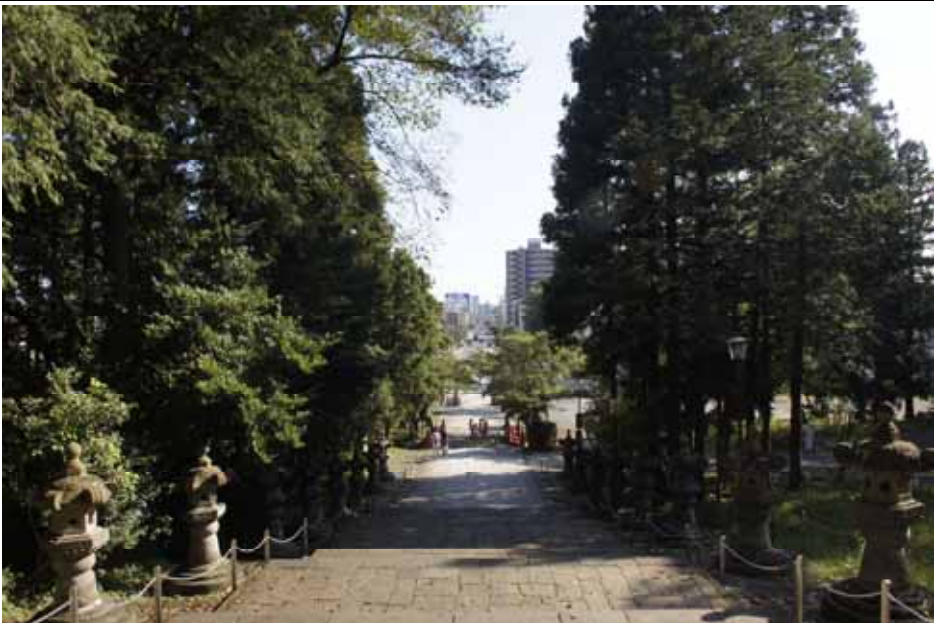
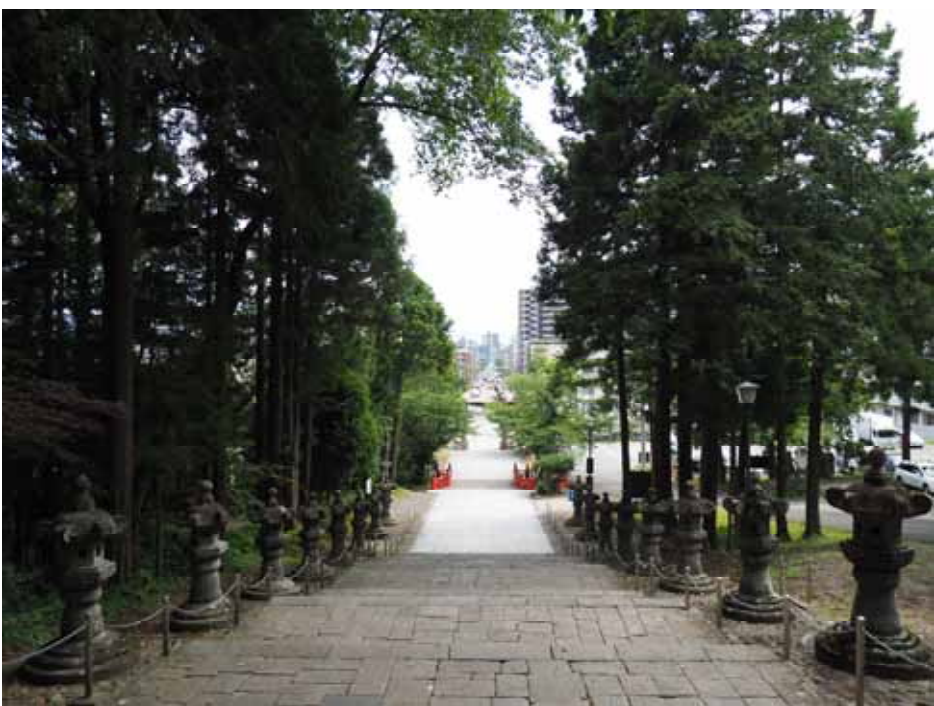
表6.9-14(2) 予測結果と事後調査結果の比較（地点10：東照宮 着葉期）

| | 眺望景観の状況 | |
|---|---|---|
| | <p>予測結果と概ね一致しており、計画建築物は、市街地の既存中高層建築物に遮られ、視認できないことから、景観の変化はない。</p> | |
