資料4  
長町・利府線断層帯地震  
揺れによる建物全壊棟数  
仙台市被害図

揺れによる建物全壊棟数  
長町 - 利府線断層帯地震(冬18時)

この図面は、宮城県第五次地震被害想定調査において、長町-利府線断層帯地震(冬18時)(M7.5)が発生した際、揺れによる建物全壊棟数の被害を250mメッシュごとに表示したものです。

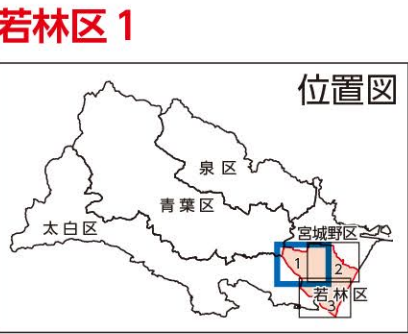
- ・建物構造、建築年代及び震度等により建物が全壊する棟数を250mメッシュごとに算出したものです。
- ・メッシュ内の全ての建物が同じ危険性を有しているわけではありません。
- ・色が無いメッシュにおいても、建物被害が生じる可能性があります。
- ・算定手法の詳細につきましては、宮城県第五次地震被害想定調査報告書(令和5年11月)をご覧ください。

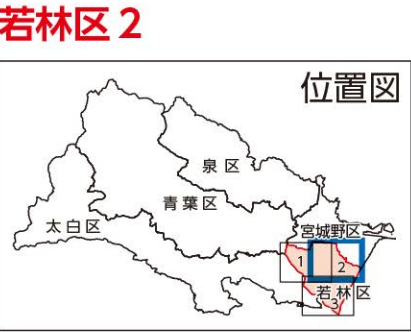
揺れによる建物全壊棟数  
長町 - 利府線断層帯地震(冬18時)

この図面は、宮城県第五次地震被害想定調査において、長町-利府線断層帯地震(冬18時)(M7.5)が発生した際、揺れによる建物全壊棟数の被害を250mメッシュごとに表示したものです。

- ・建物構造、建築年代及び震度等により建物が全壊する棟数を250mメッシュごとに算出したものです。
- ・メッシュ内の全ての建物が同じ危険性を有しているわけではありません。
- ・色がないメッシュにおいても、建物被害が生じる可能性があります。
- ・算定手法の詳細につきましては、宮城県第五次地震被害想定調査報告書(令和5年11月)をご覧ください。
