しせき 史跡 陸奥国分寺跡発掘調査（第36次）遺跡説明会 資料  
仙台市教育委員会文化財課  
令和8年8月8日（土）

## 1 調査概要

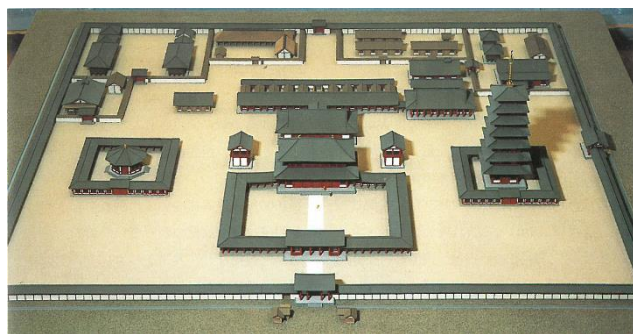
② 陸奥国分寺跡の復元模型  
（仙台市史編さん委員会1995『仙台市史』  
特別編2 考古資料より転載）

陸奥国分寺の主要な建物としては、門、金堂（仏像を安置した建物）、講堂（僧侶が読経や教義を学ぶ建物）、僧房（僧侶が日常生活を送った建物）、七重塔、経楼（経典を保管する建物）、鐘楼（鐘を突くお堂）などがあったと考えられています。また東西南北の四方は築地塀と溝によって区画されていました。

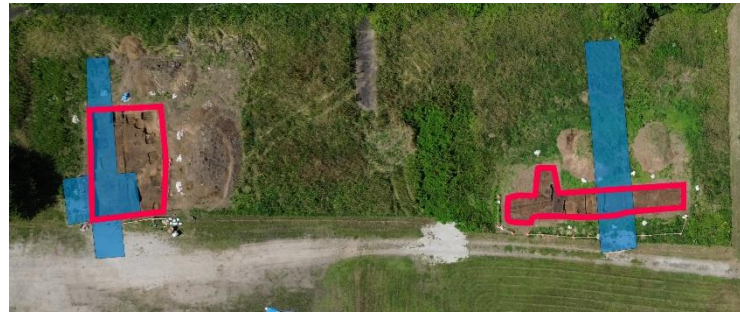
④ 調査区全体の様子（南から）  
青⇒昨年度調査区 赤⇒今年度調査区

昨年度の調査で掘立柱建物の一部分が検出されたため、その建物跡の全容を明らかにすることを目的として発掘調査を実施しました。

1区、2区に分けて調査を行ったところ、それぞれ1棟ずつ建物跡が見つかりました。

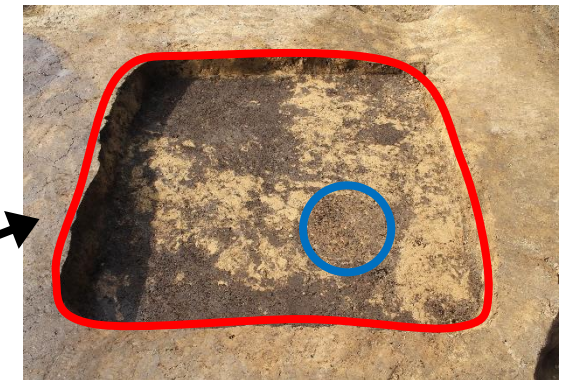
⑦ 掘り方の様子

※赤線⇒掘り方 青線⇒柱痕跡

柱を立てる時に掘った穴のことです。柱を立てる際には、一度大きめの穴を掘り、そこに柱を立て、周りを埋戻します。柱は腐ってしまいましたが、発掘調査ではその痕跡が見つかります。
