国史跡仙台城跡 大手門跡および周辺発掘調査（第3次） 現場見学会資料

仙台市教育委員会文化財課
令和7年11月15日（土）

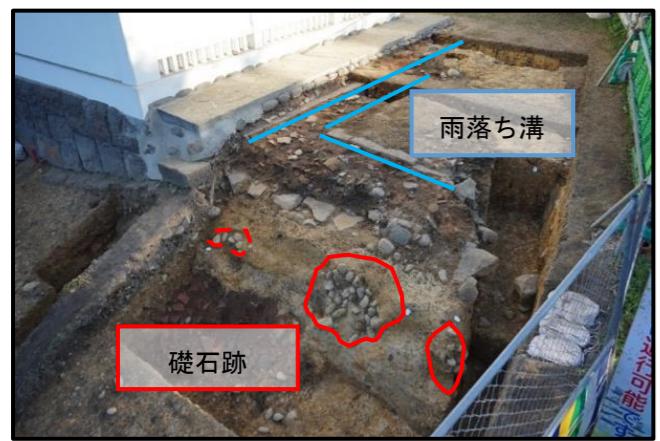
図2 柱の痕跡（礎石跡）の検出状況（北東から）

これまでの発掘調査では、大手門の柱の痕跡（礎石跡）や大手門・大手門脇櫓の周囲を巡っていた雨落ち溝（石組側溝：明治23年大手門修復時に設置）が確認されています。柱の痕跡は大手門の南辺のもので、南西隅の柱を含む4箇所で確認されたことで、大手門の位置を絞り込むための重要な情報が得られました。また、現在の再建された大手門脇櫓の周囲では雨落ち溝が確認され、屈曲しながら周囲を巡っている様子が確認され、焼失前の脇櫓の建物の形を考える上で重要な成果が得られています。

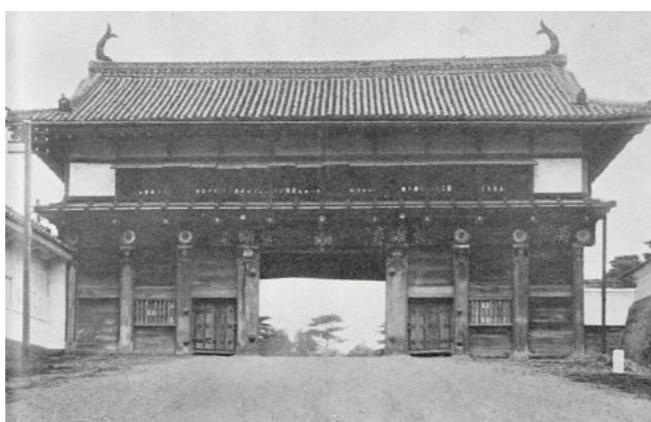
図1 焼失前の大手門の様子：
大手門東面（正面）
『仙台城』（仙台市教育委員会 1967）

建物構造は木造2階建入母屋造り、瓦葺であり、規模は1階が桁行約65尺（約19.7m）、梁間約22.3尺（約6.8m）、高さ約12.5mあり、全国的に見ても大規模な門です。

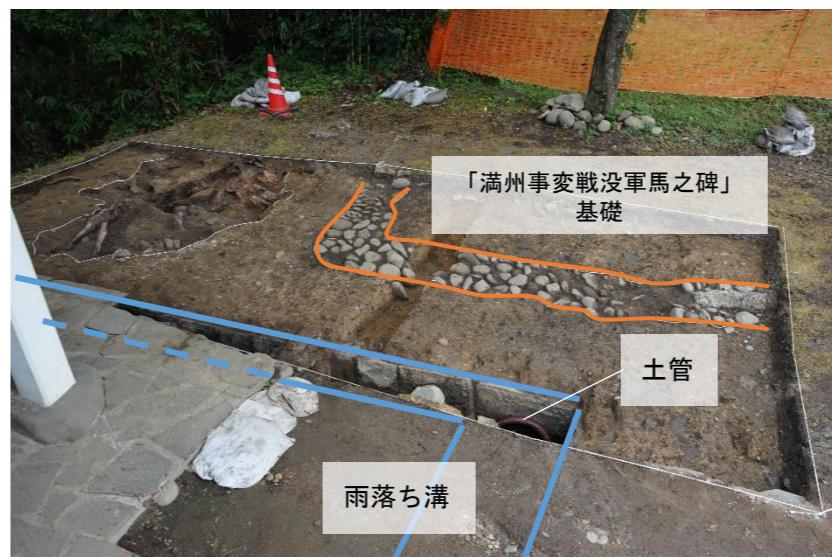
図4 遺構検出状況（北から）

- 令和5年、6年度調査で検出された雨落ち溝の延長部分を確認しました。
- 崖側（東側）の入り口付近で、南北から東西に屈曲する部分が確認され、溝の末端は脇櫓南東部の崖の上段近くで閉鎖されていることが確認されました。
- 屈曲部より東側は、側溝の石組が2段から1段となります。さらに屈曲部の南面には石組に接続する土管が検出され、この土管を通して排水されていたと考えられます。この土管の口は粘土で塞がれており、大手門が焼失する前には、既にこの土管は使われなくなっていたと考えられます。
- 雨落ち溝が、脇櫓（再建）の犬走（壁下の石敷状の部分）の下に溝が入り込んでいることから、焼失した脇櫓は現在の脇櫓の建物の方向とやや異なることが確認されました。

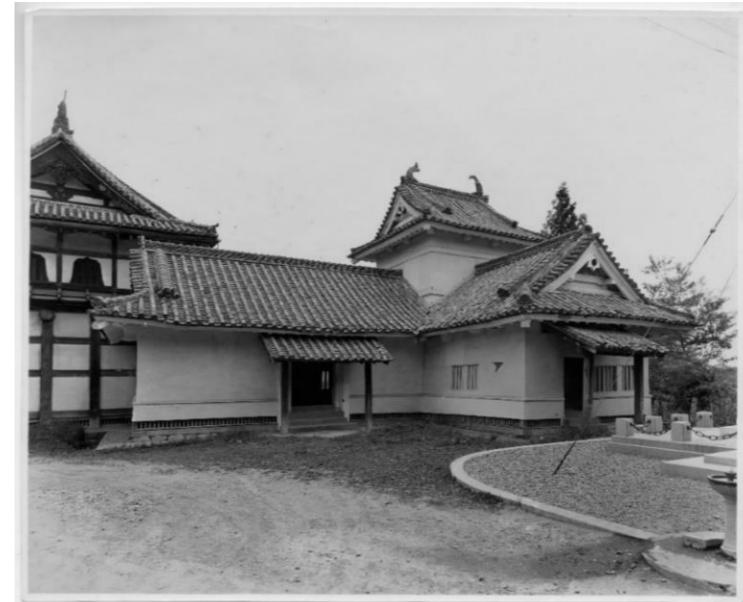
図6 大手門脇櫓背面（仙台市博物館蔵）
(昭和8年以降、南西から撮影された写真)

○「満州事変戦没軍馬之碑」

- 昭和8年に建立された石碑。
- 今回の調査ではその周縁の縁石状の部分の基礎が確認されました。
- 戦後に長沼の北側に移設されています。

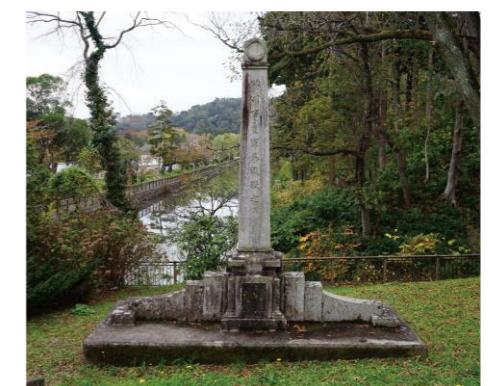
図7 現在の「満州事変戦没軍馬之碑」

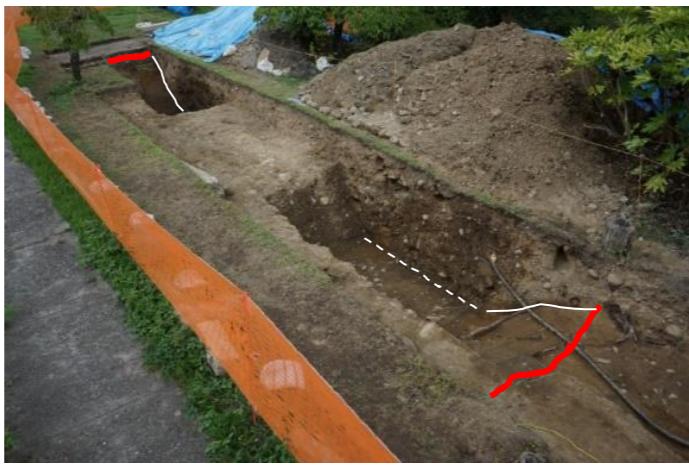
図8 第3次2区：水路（堀）跡検出状況全景（南東から）

- 大手門の南西側には、「中島池」がひろがっており、そこから北側に向かう水路（堀）があったことが絵図等からわかつています。
- 今回の調査では、その水路（堀）跡の一部が検出されました。
- 確認された水路（堀）跡の規模は幅約15m、深さは1.8m以上あり、底面は確認できていません。
- 戦後の米軍キャンプ設営時に埋め立てられたと考えられ、現在の表土の直下まで埋め立ての土が及んでいます。

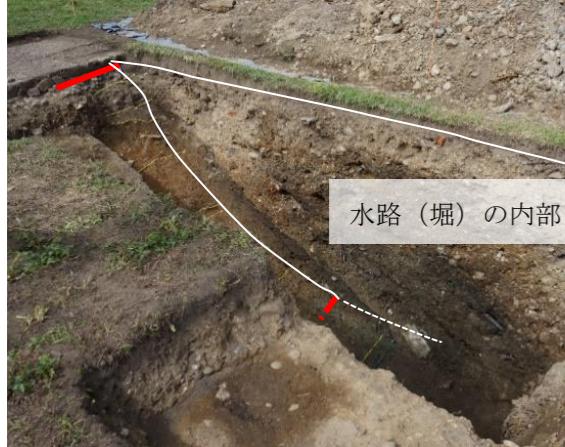
図9 水路（堀）跡の検出状況
西側の立ち上がり（南東から）

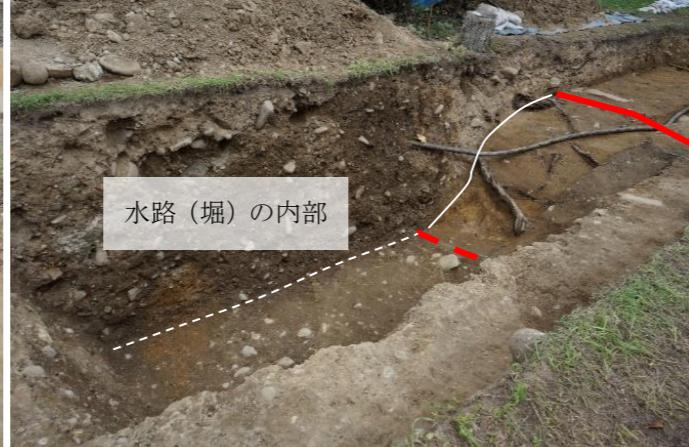
図10 水路（堀）跡の検出状況
東側の立ち上がり（南西から）
