令和6年度 郡山遺跡・陸奥国分寺跡 調査成果概要

郡山遺跡第334次調査

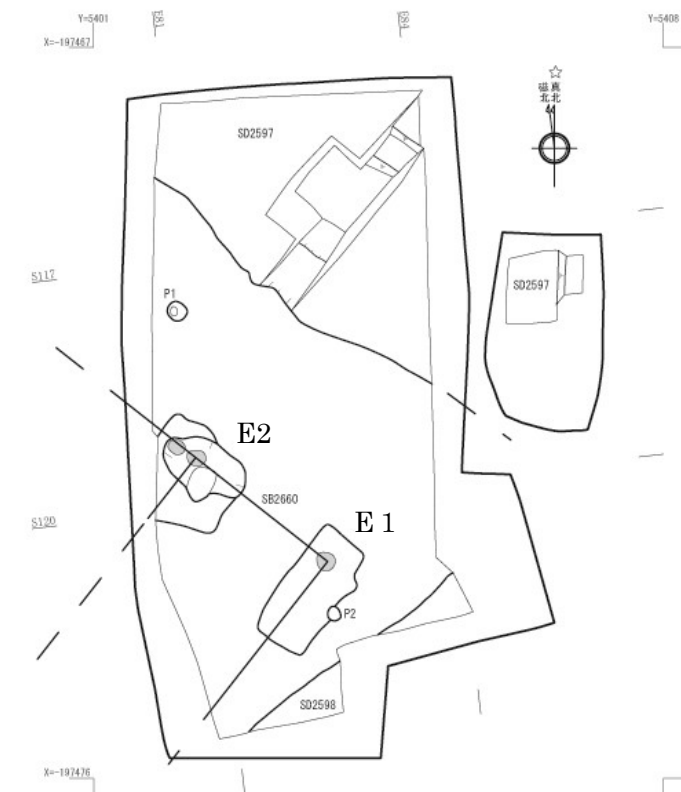
調査区はⅡ期官衙の大溝と外溝に挟まれた空間に位置する。調査では掘立柱建物跡1棟と溝跡2条とピット2基が検出された。調査で検出された遺構について主軸方向を見てみると、SB2660掘立柱建物跡とSD2657溝跡はⅠ期官衙の時期の遺構の可能性はある。

SB2660掘立柱建物跡は柱穴が2基検出され、柱穴のうち西側(E2)では柱痕跡が2基検出された。E2は床貼りの建物跡を構成する床束痕跡を伴っていると考えられる。E1では柱痕跡が1基のみであるため、E2が建物跡の身舎部分の北東隅柱穴となり、E1は付属する東面廂の柱痕跡である可能性がある。

SD2657溝跡は上幅3.1m以上、深さ93cmと一定の規模を有し、その位置関係から第75次調査で検出されたSD1083溝跡と同一の遺構と考えられる。南辺を基準とした方位はE-36.56°-SとⅠ期官衙を構成する遺構群と近似する数値である。また、遺構を最終的に埋め戻していると考えられる点もⅠ期官衙の遺構と共通している。また、一定の規模を有することから、区画溝等の機能を持った官衙と関連する遺構の可能性も考えられる。
