国史跡「仙台城跡」 災害復旧工事情報

No. 6 平成 25 年 12 月 16 日

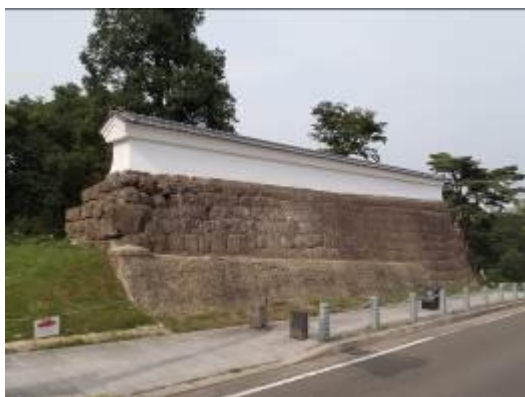
【大手門北側土塀の復旧状況（図①）】

土塀は、躯体の乾燥に時間がかかっていましたが、7月末に復旧を終えました。

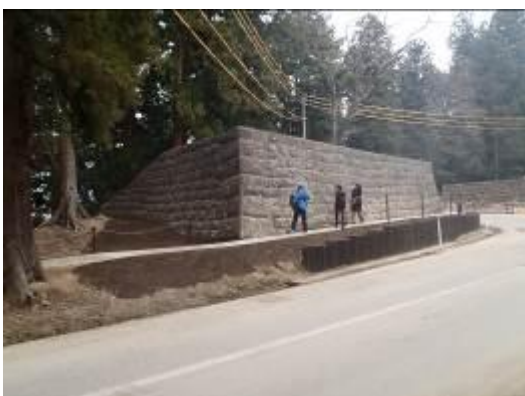
【中門石垣の復旧状況（図②）】

中門石垣は3月末に復旧が完了し、現在歩行者の通行ができるようになっています。

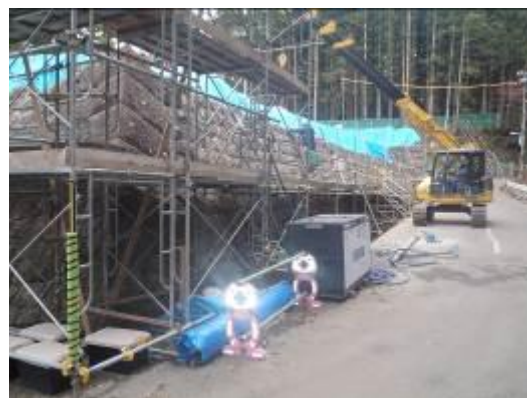
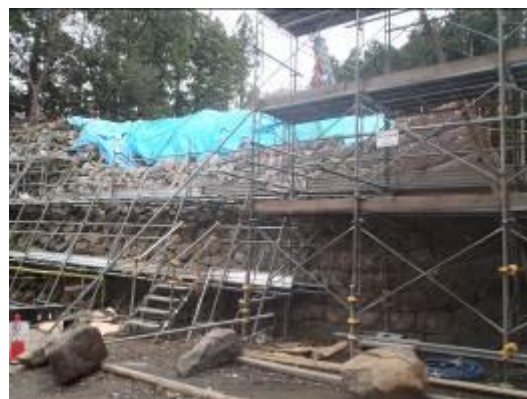
【本丸北西石垣の復旧状況（図③）】

本丸北西石垣は全長約 200mあり、そのうち3か所合わせて60mが崩落し、広い範囲が変形しました。復旧が必要な部分は本年3月までに解体をしました。積み直しは、復旧範囲が広いので平成25年度と26年度の2か年で行います。25年度は解体範囲の南半部の積み直しを行っており、現在までに半分の高さまで石積みが進んでいます。

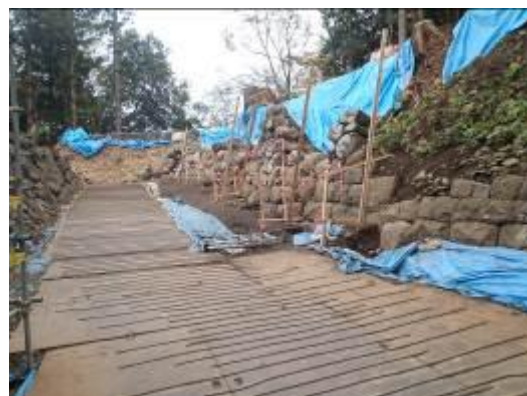
【西門石垣の復旧状況（図④）】

西門は仙台城本丸の西側にあり、城の搦め手（からめて＝裏口）にあたる重要な門です。この門の石垣も、地震で大きな被害を受けました。現在、崩落した石材を撤去し、変形した石垣の解体をしています。
