国史跡「仙台城跡」 災害復旧工事情報

No. 7 平成 26 年 4 月 11 日

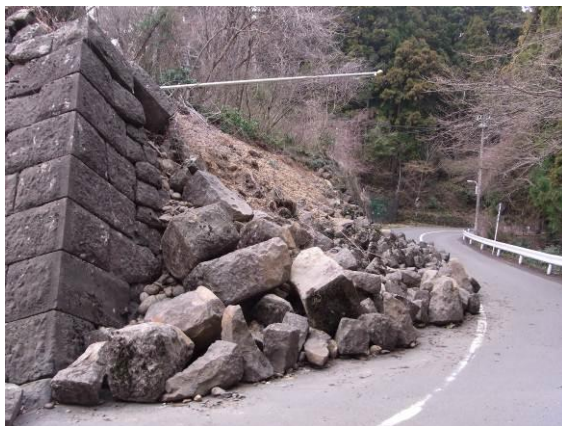
震災で崩落、変形した本丸北西石垣の南側部分の復旧工事が終わりました。

(被災状況：平成 23 年 4 月 7 日)

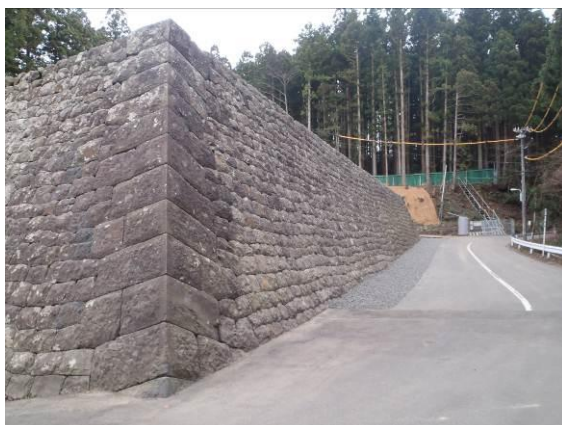
(復旧された様子：平成 26 年 4 月)

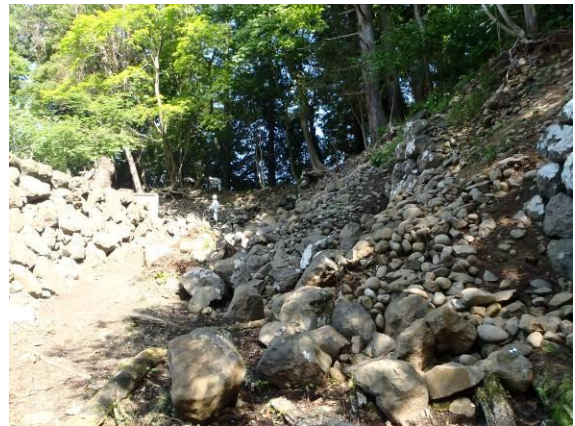
(被災状況：昭和 53 年の宮城県沖地震と今回の地震で大部分の石垣が崩落しました。)

西門は仙台城本丸西側ある門です。この門の石垣も、地震で崩落・変形しましたが、3月末に被災前の状態に復元できました。

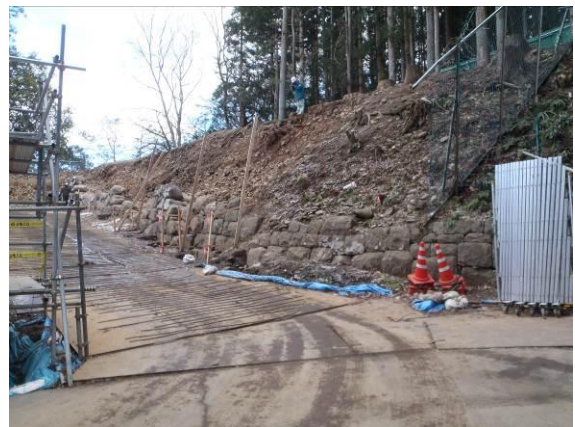
(石垣の解体状況：残存部も変形が著しく、下端部分からの復旧となりました。)

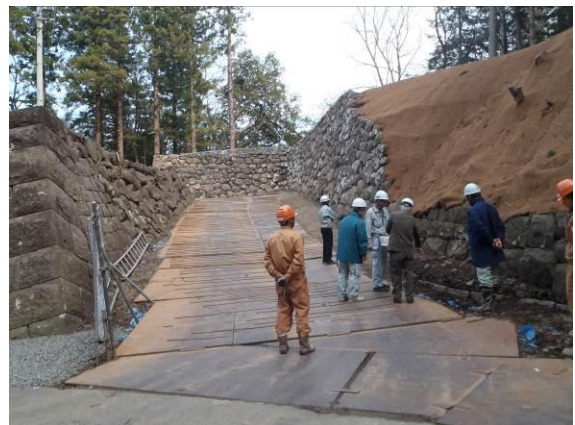
(復旧された西門石垣：崩落した石垣を復元したところ、本丸北西石垣に比べて高さがあり、勾配の急な石垣となりました。西門が仙台城跡にとって、重要な門であり、堅牢に築かれていたことが分かります。平成 26 年 4 月)
