国史跡「仙台城跡」 災害復旧工事情報

No.2 平成25年1月7日

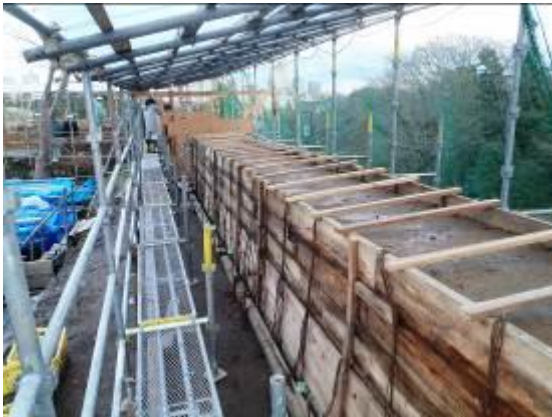
【①大手門北側土塀・石垣】

現在、粘土と瓦を交互に積んで土塀の復旧作業を行っています。

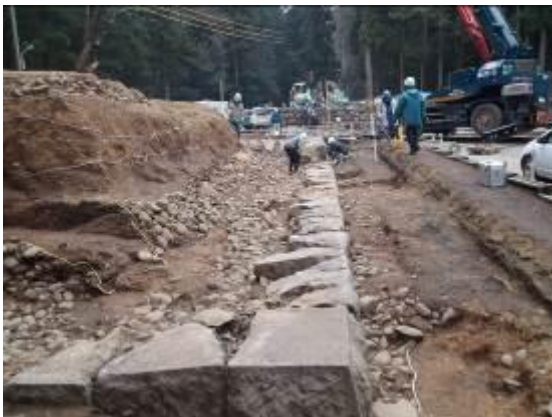
【②中門石垣】

中門の北側石垣は、「根石」と呼ばれる基礎部分を残して解体作業を完了しました。まもなく積み直しが始まります。

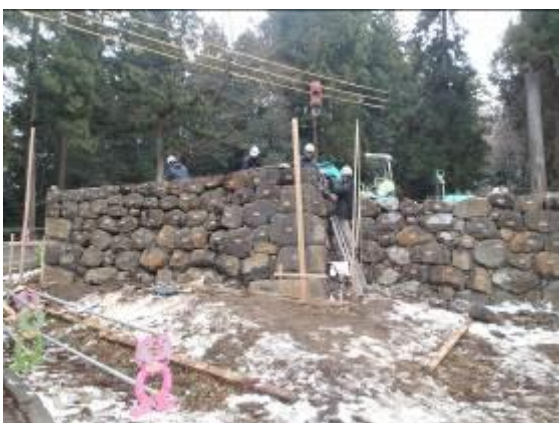
中門の南側石垣は、石垣の積み直しが12月末に完了し、震災前の状態に戻りました。

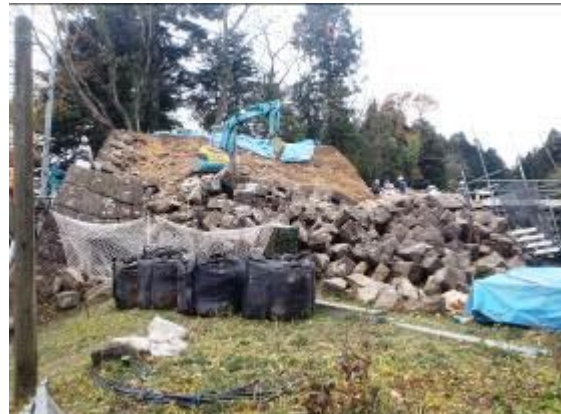
【③本丸北西石垣】

崩落した石材の撤去と変形した石垣の解体が行われています。作業は、復旧の際の資料とするため、崩落地点や石垣構築当時の技法を記録しながら進めています。

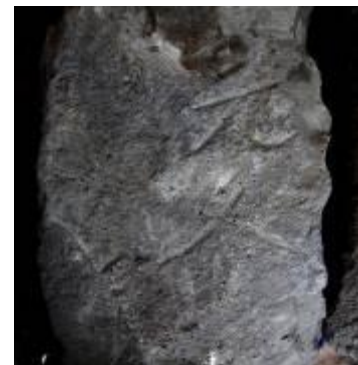
本丸北西石垣の解体の際に、「^{げんぶん}元文」と彫られた石材が発見されました。元文元年（1736）に仙台地方で大きな地震があり、仙台城の石垣が崩れたという記録があるので、この石材はその復旧工事の際に年号を刻んで積んだ石と推察されます。時代を越えて復旧に係った人々の思いが伝わってきます。
