国史跡「仙台城跡」 災害復旧工事情報

No.3 平成 25 年 2 月 7 日

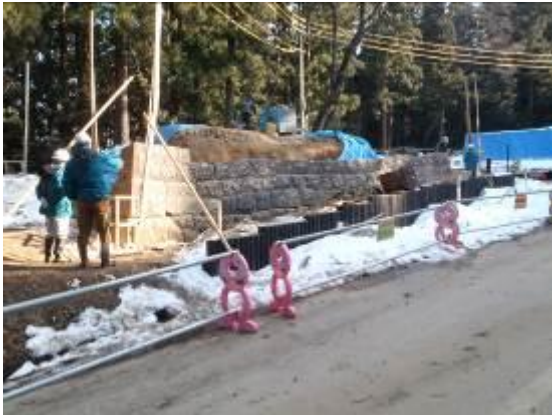
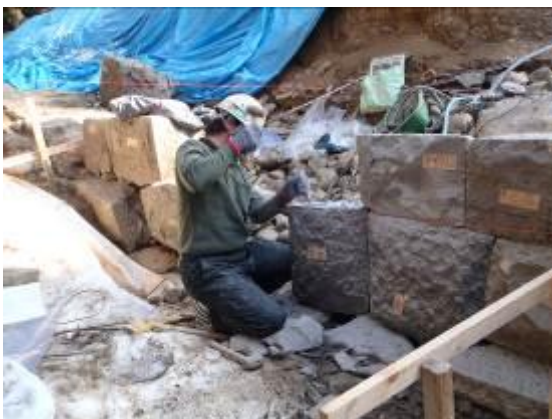
【②中門石垣】

中門は北側石垣の積み直しが始まりました。基本的に元の石材を積んでいます。基礎の変形に対応するため、幾つかの石材は現状に合わせて加工したものと取り替えたり、一部を加工したりして積んでいます。

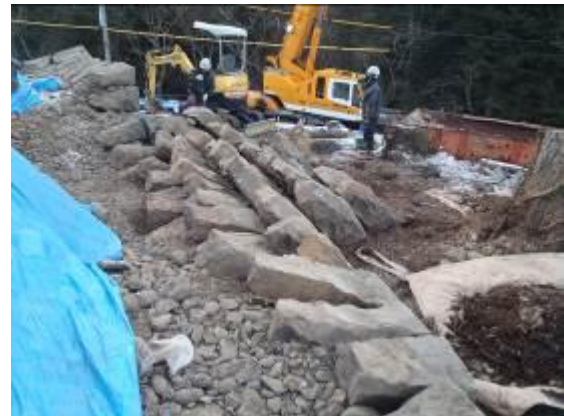
【③本丸北西石垣】

本丸北西石垣は約 200mにわたる石垣で、各所が崩落や変形をしています。崩落して散乱した石材を上から順に除去したところ、石垣下部の石材は、並んだまま前方に飛び出して逆さになった状態で現れ、地震のエネルギーの激しさを物語っています。

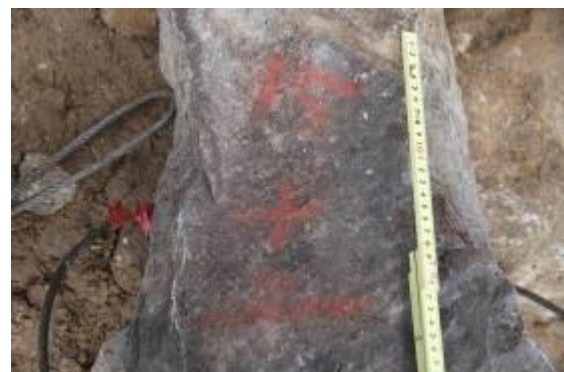
石垣石材には朱で「15 十二」などのアラビア数字が書かれたものがあり、明治以降にも修復が行われたことを示しています。
