国史跡「仙台城跡」 災害復旧工事情報

No. 4 平成 25 年 3 月 29 日

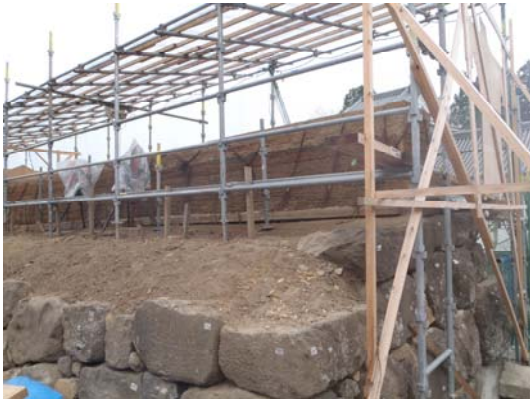
【①大手門北側土塀】

凍結の恐れがなくなった3月後半から工事を再開しました。7月に完了の予定です。

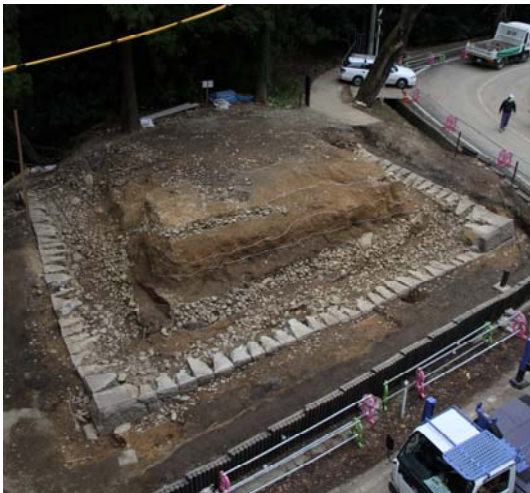
解体された中門北側石垣

中門北側石垣は最下段を残して解体後、変形を調整しながら被災前の姿に復元し、3月末に復旧工事を終了しました。

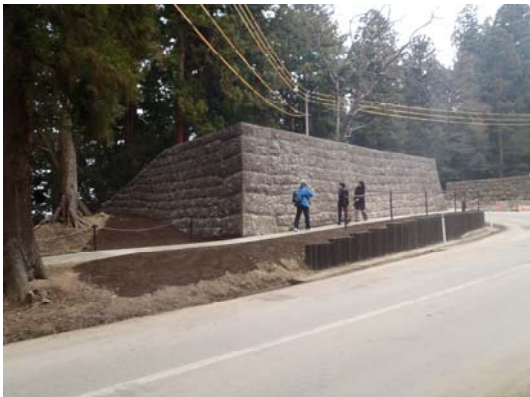
歩道の通行が再開された中門北側石垣

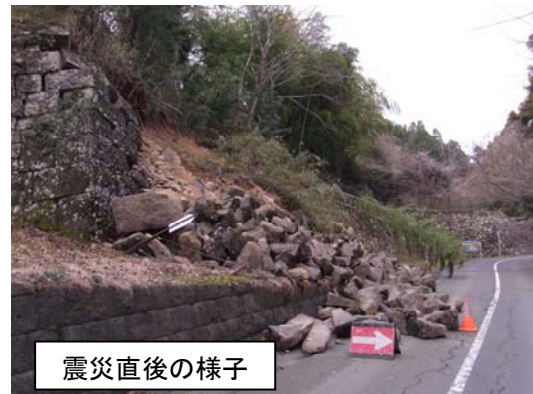
震災直後の様子

本丸北西石垣は、崩落した部分と修復が必要な部分を、石1個ごとに番号を付け、測量をしながら取り外し、解体を終了しました。6月から積み直しを行う予定です。

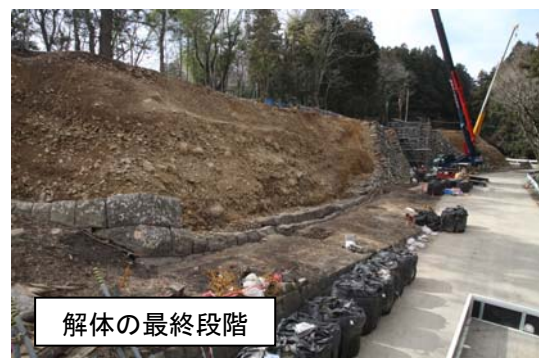
解体の最終段階

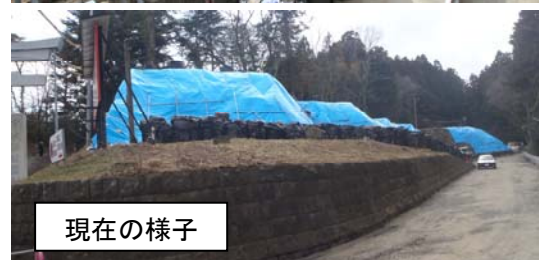
現在の様子
