史跡仙台城跡巽櫓跡周辺整備基本設計資料

<整備スケジュール>

R7 年度	R8 年度	R9 年度
基本設計 (6月末迄を予定)	実施設計	供用開始 工事

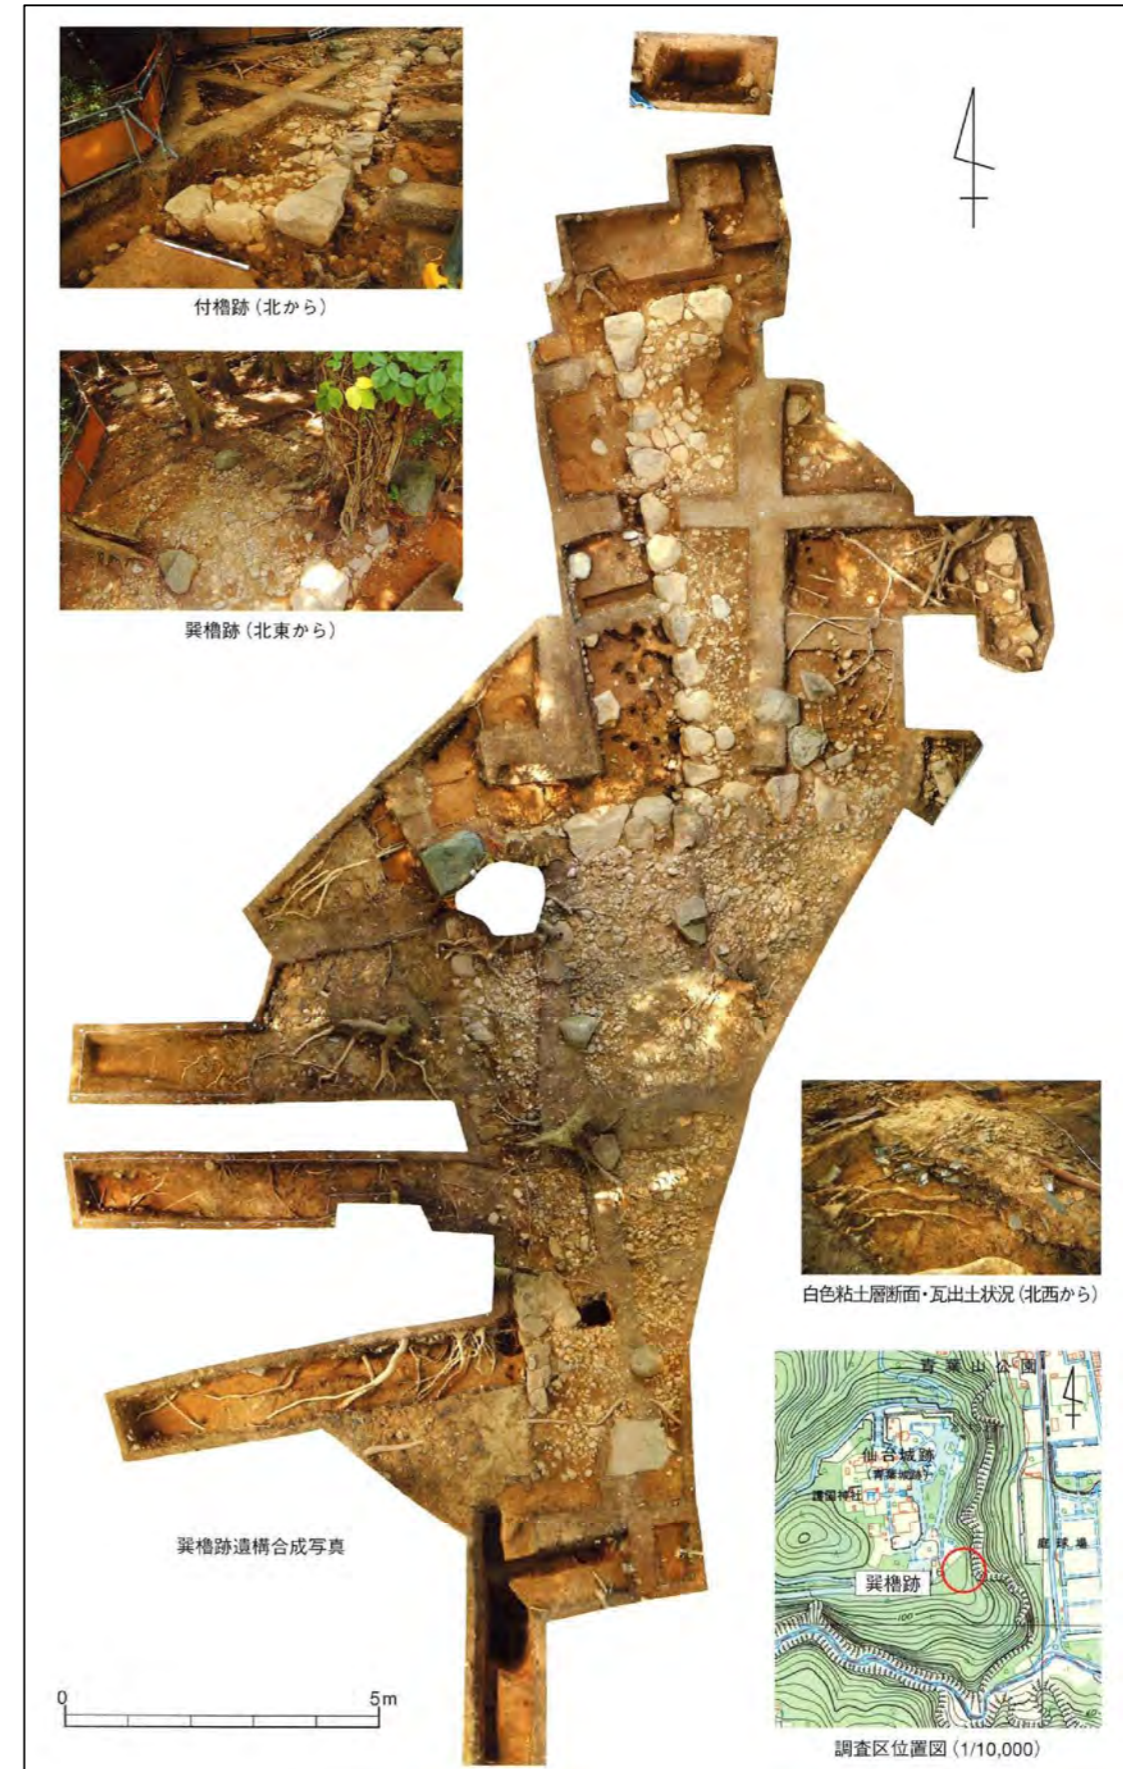
平成14年に行われた調査では、巽櫓とその北側に付属する付櫓の石垣を確認し、その規模と構造、残存状況を確認した。東半部は崖地のために大変が欠失し、残存部分も東側に傾斜している。

巽櫓は東に広瀬川をのぞむ比高差約 60mの崖上に位置しており、櫓跡東側の地盤がこれまでの度重なる崖地崩落により失われてきた。平成 14 年に実施した遺構確認調査では、櫓本体と付櫓の規模がかろうじて推定できる台石垣に加え、櫓内に僅かに 5つの礎石を確認したのみであった。これにより判明した櫓の規模は南北、東西とも 10.2m（五間六ツ割）で、付櫓の規模は南北 7.8m、東西 5.7m程度とみられる。櫓内部には小円礫が厚く充填されており、礎石はその上面に据えられている。また付櫓の北側内部には排水施設と考えられる大型礫を組んだ石組みが確認されている。

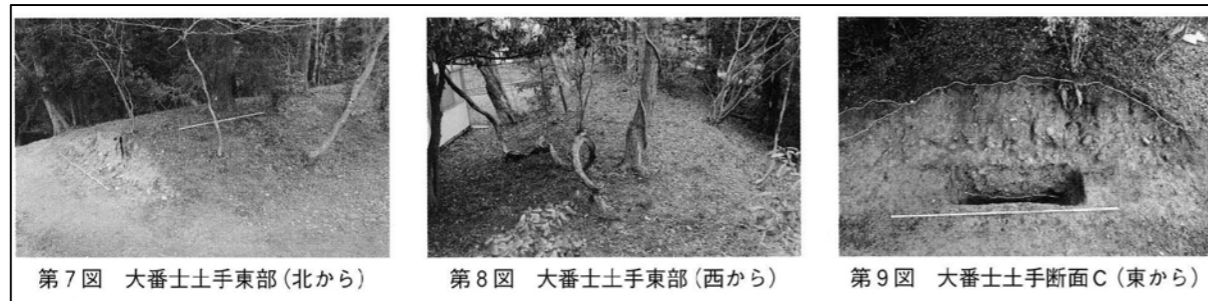
出典：仙台市文化財調査報告書第264集「仙台城跡2-平成14年度調査報告書-」(仙台市教育委員会)

土塁は、なだらかな弧を描くような断面形を呈し、本丸平場の平均標高と土塁上面との標高差は1.1~1.4mである。土塁の幅は本丸の現地表面を基準とすると5.7~7.5mであるが、土塁外側の立ち上がり部分からは約15mを函る。また、土塁東端部には南北に幅2mほど雨水管工事により掘削された部分があり、この部分を利用して土層観察を行った。土層観察から盛土した痕跡は確認できず、青葉山の支尾根を削り残した「削り出し土塁」であることが判明した。また、塀跡や柵列後にかかわる柱穴の可能性のあるピット状の落ち込みが確認された。(仙台市文化財調査報告書第264集「仙台城跡2-平成14年度調査報告書-」(仙台市教育委員会))より抜粋。

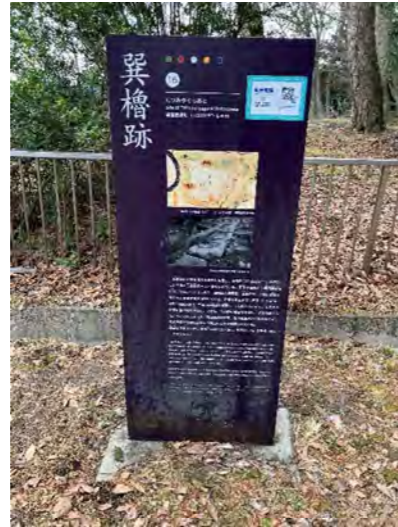
図 4 既存サインの現状

巽櫓の遺構整備に伴い、既存の説明版に遺構に関する説明を追記し、仙台城の歴史を学ぶ場とする。滞在できる四阿やベンチを増設する。

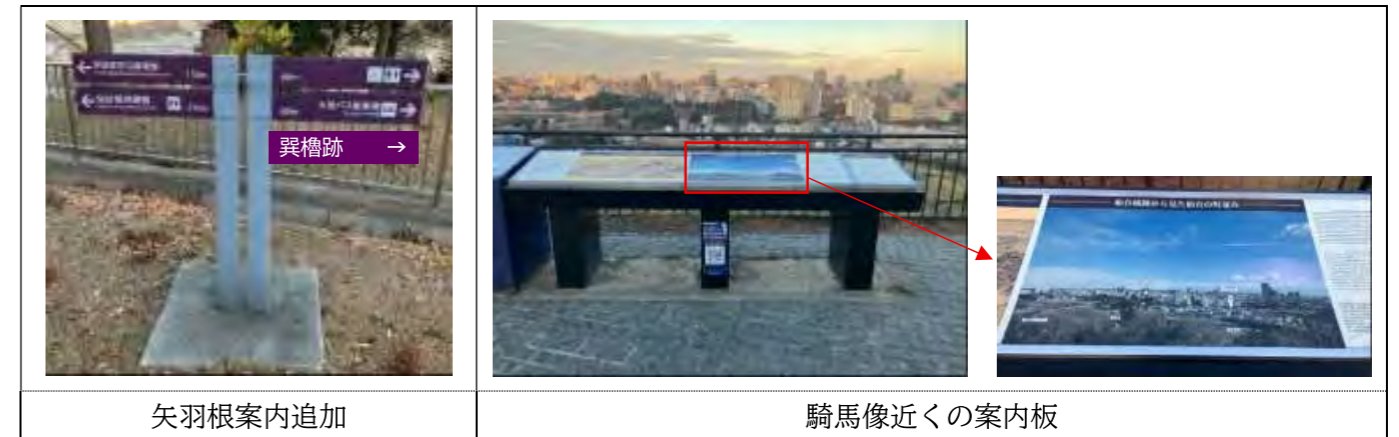
図 6 サインイメージ

- ・ 巽櫓跡の矢羽根案内を追加する。
- ・ 既存の巽櫓の説明版に加え、この場所から見える伊達家ゆかりの（経ヶ峯・愛宕神社・大満寺等）の説明版を設置する。それにより、遺構表示と併せ、仙台城や伊達家の歴史を学び、理解を深める空間とする。既存の説明版にも遺構表示に関する説明を追記する。
- ・ 騎馬像近くの既存案内板と同じ規格・デザインに統一する。

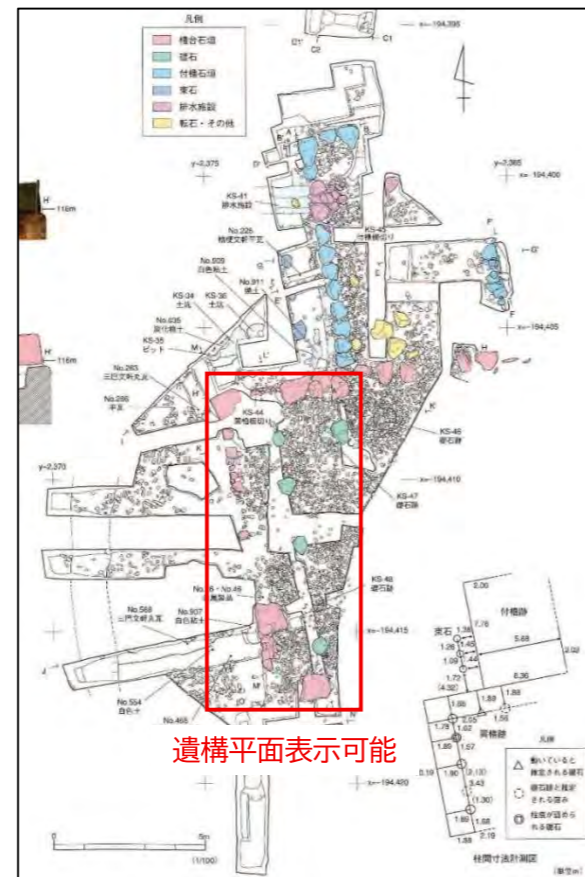
図 8 遺構平面表示可能範囲

- ・ 整備対象とする遺構は、①巽櫓跡、②大番士土手となる。
- ・ 巽櫓の遺構は、崖面の崩落により、半分以上が失われている。
- ・ 櫓台石垣と礎石の一部は、現在部分的に露出している。
- ・ 礎石が5石残存していることから、柱間の間隔がわかり、平面規模の再現可能である。
- ・ 巽櫓に付随していた付櫓は、櫓台石垣の底部が残存しているが、崖際にあるため遺構表示は厳しい。
- ・ 大番士土手は、形状は残っているものの、樹木や草木で覆われており、認識しづらい。

- ・ 上記の3通りの表現方法のうち、遺構の保護に資するものはイ)のみであり、遺構のこれ以上の欠落を防ぎつつ史跡の理解促進を促す観点から、まずはイ)を採用したい。
- ・ 一方で、イ)のみとした場合、巽櫓という立体構造物の全容を完全に表現するには至らず、また表現も遺構の一部にとどまることから、史跡の理解促進の効果が限定的となる。このため、イ)に加え、ア)またはウ)を組み合わせた形での実施を検討したい。
- ・ ア)とウ)を比較すると、ア)は遺構全体の規模感が伝わりやすいメリットがある一方で、原位置ではないため誤解を招くおそれがあることや、イ)との違いが際立たないデメリットがある。よって、遺構の高さを把握しやすいメリット及び費用対効果を考慮し、ウ)を採用することとしたい。
- ・ なお、イ)とウ)の組み合わせをA案、イ)とア)の組み合わせをB案とし、図示したものをページ右側に示す。

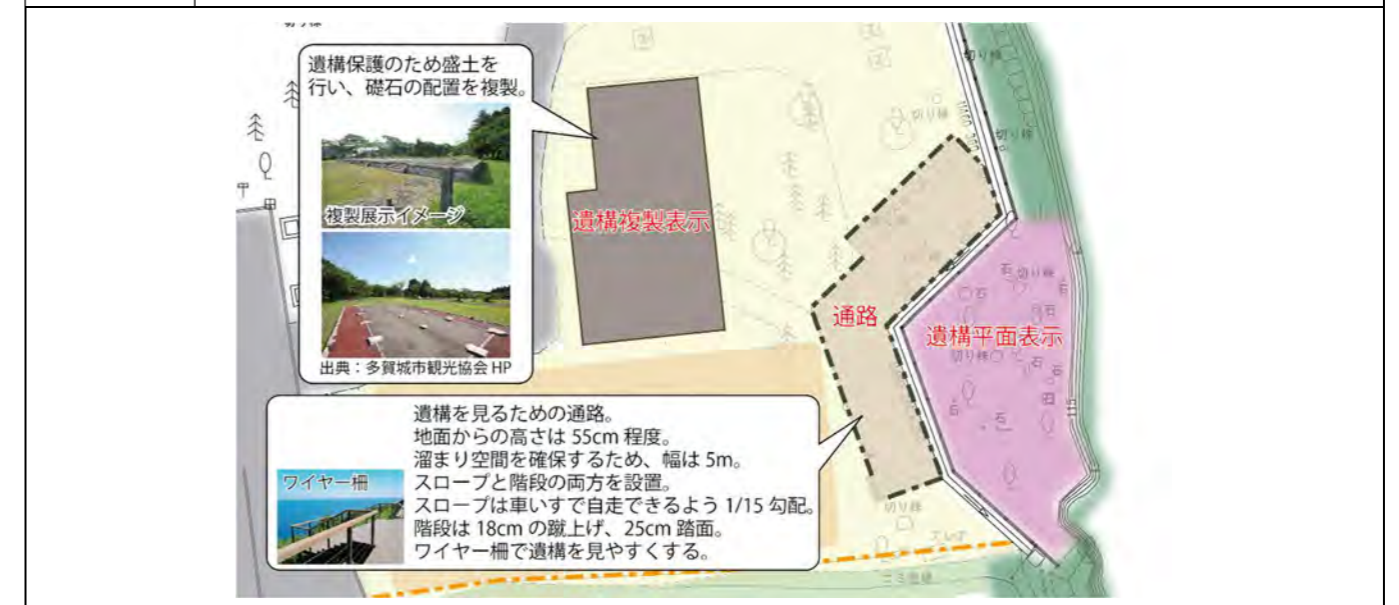
(2) B案 イ) 遺構平面表示+ア) 遺構複製表示

内容	・イ) 遺構平面表示：遺構上に盛土を行った上で、礎石を設置する。 ・ア) 遺構複製表示：遺構の近傍に、遺構全体の規模感で礎石を設置する。 ・遺構付近に地面から 55 cm程度の高さの通路を新設し、イ)の遺構表示を見やすくする。
メリット	・遺構全体の規模感が伝わりやすい
デメリット	・複製表示が原位置ではないため誤解を招くおそれがある ・イ)とア)の違いが際立たない → (対策) 説明板の新設などにより、解説を充実させる

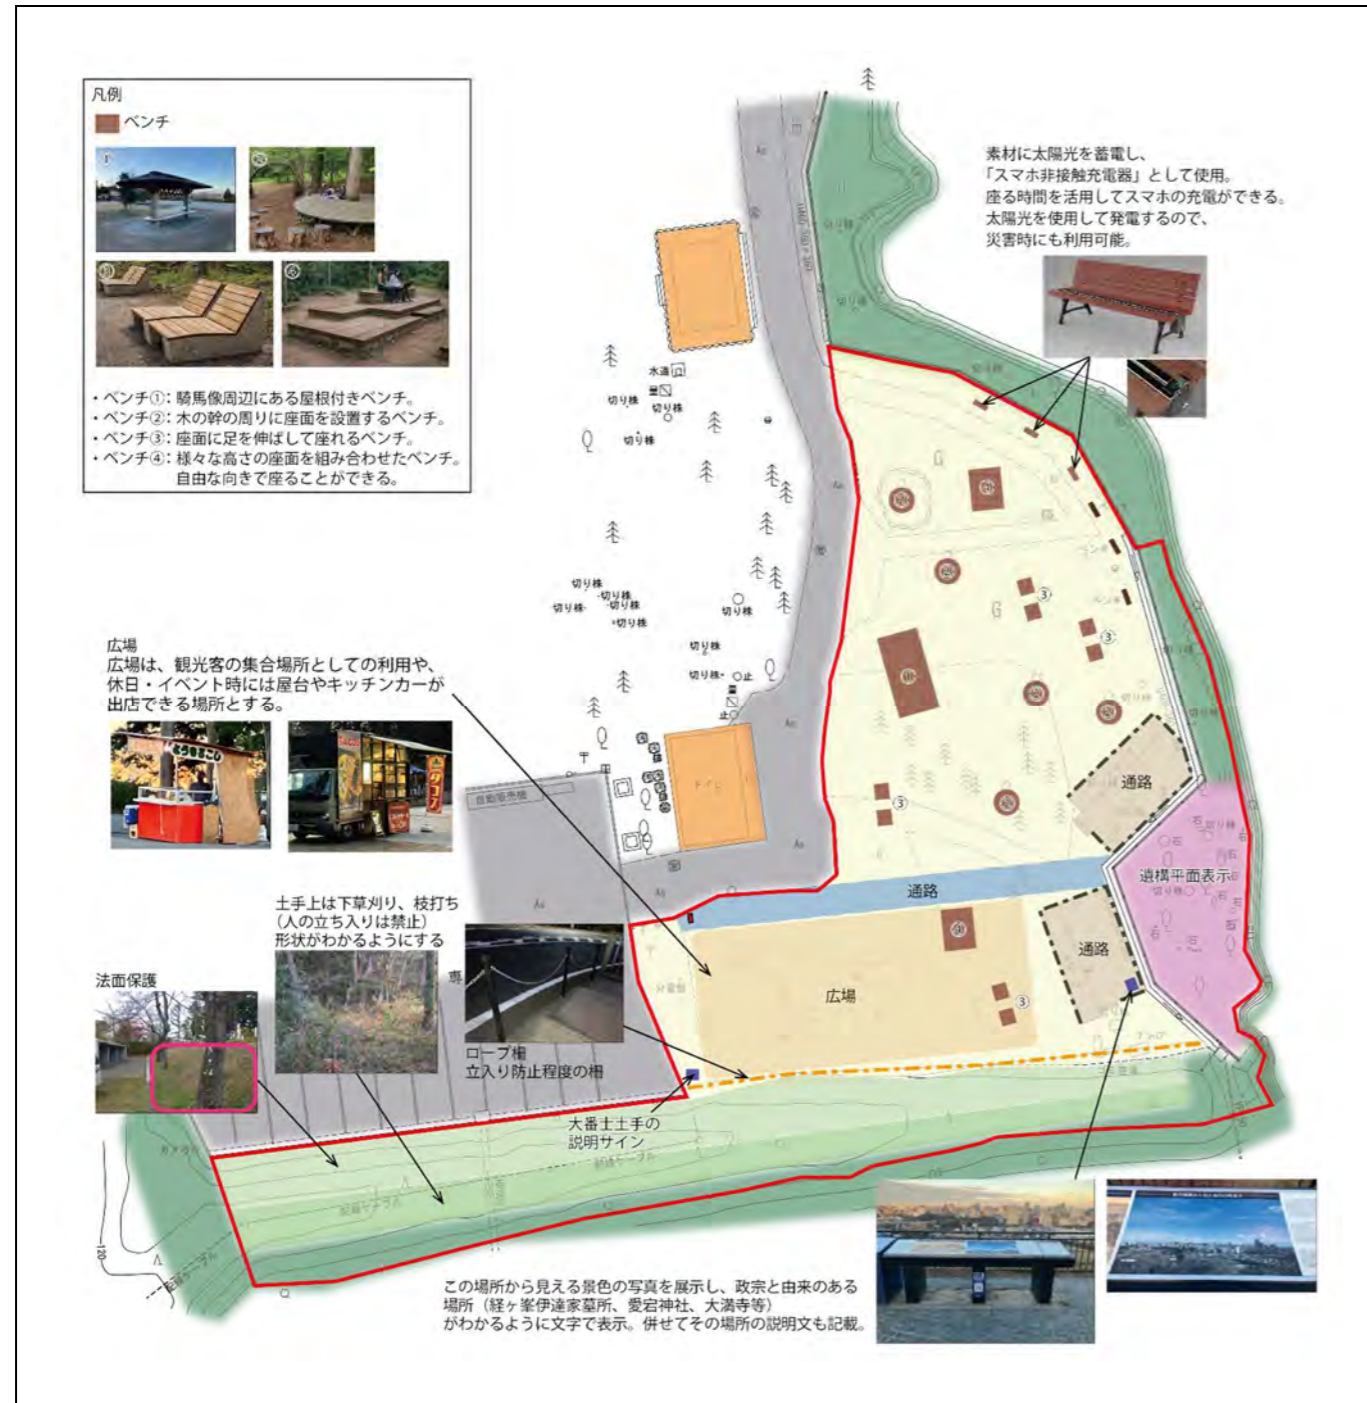
A 案

*スロープの幅・勾配は「バリアフリー法」「建築物移動等円滑化誘導基準」を参考に決定

大番士土手: 法面保護、下草刈り・枝打ち、立ち入り防止柵・説明サインの設置。人の立ち入りは禁止する。
 その他: 崖側樹木の伐採、ベンチ・広場の整備

巽櫓跡: (A 案) 遺構平面表示、通路・説明サインの設置、立体パネルの設置

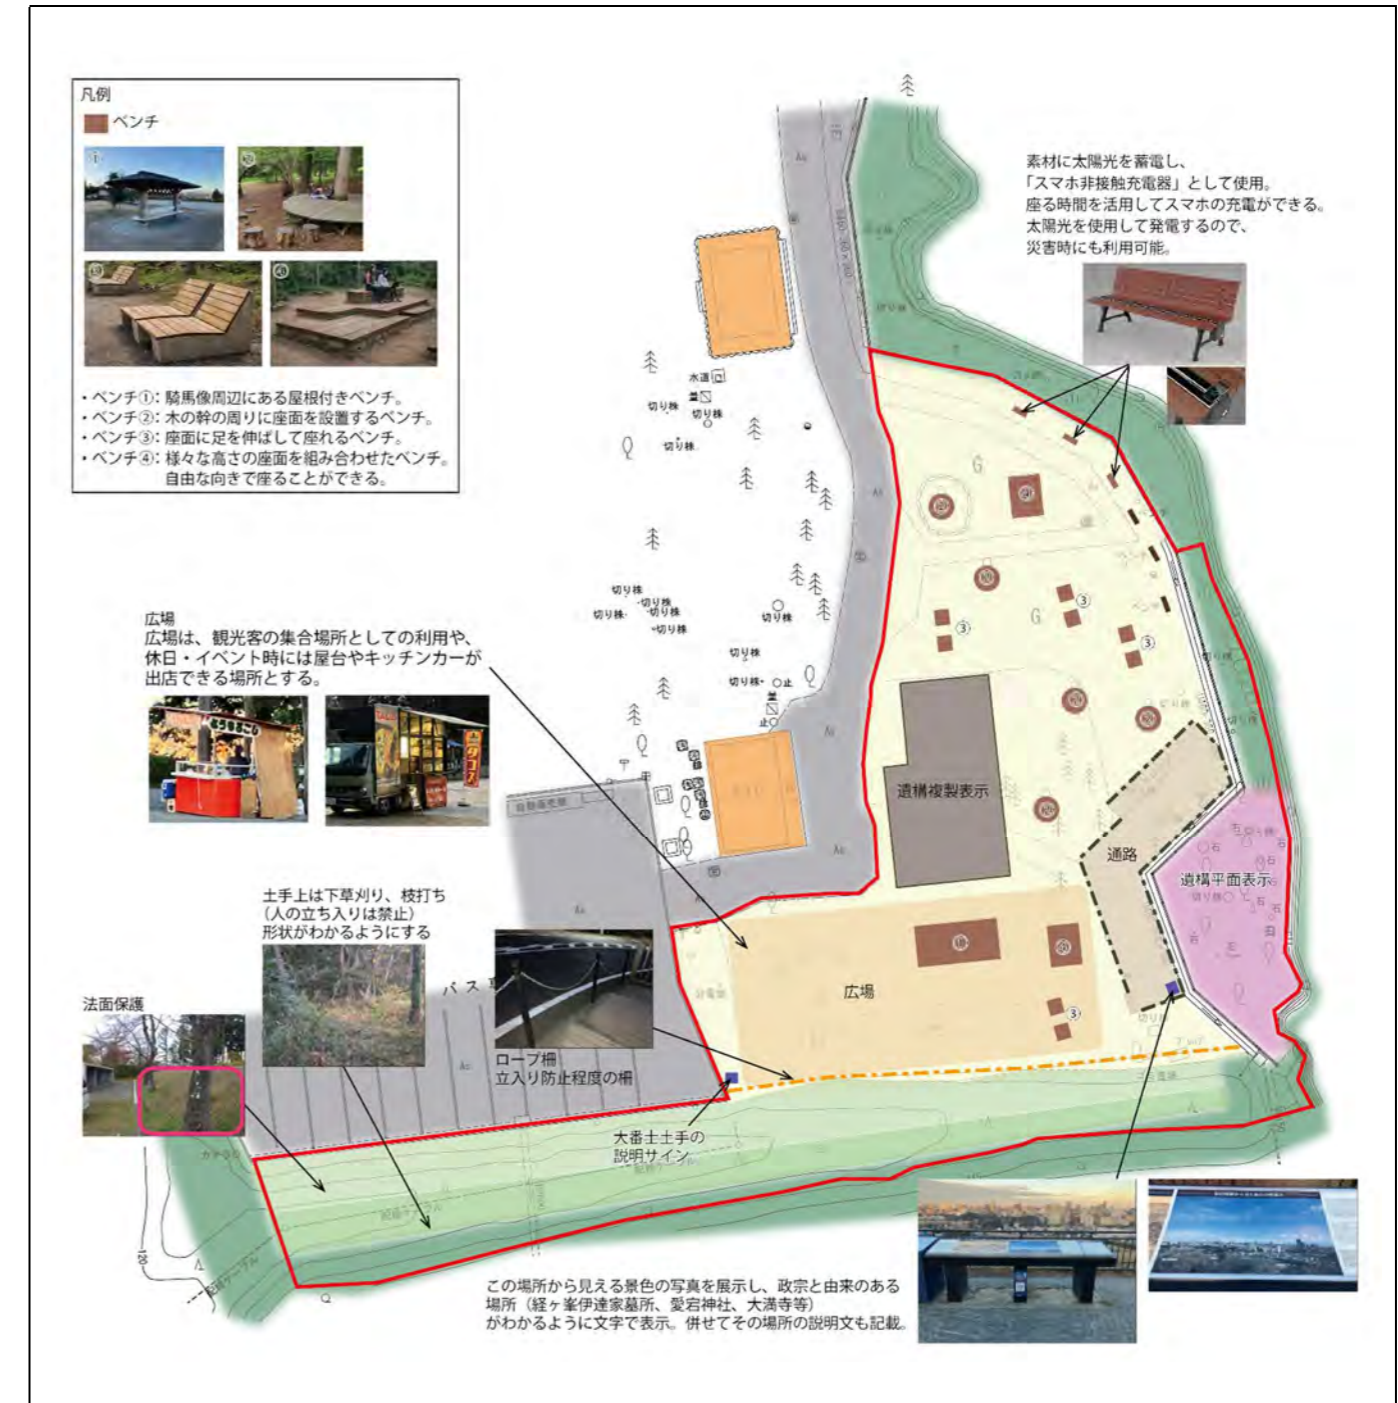
B 案

(B 案) 遺構平面表示、通路・説明サインの設置、遺構複製表示

○現存の遺構は崖地に面しており、崩落により遺構の全容を確認することができないため、遺構の西側へ複製表示を配置する。
