## 令和 6 年度 史跡仙台城跡整備事業報告

## 1. 調査

## (1) 発掘調査

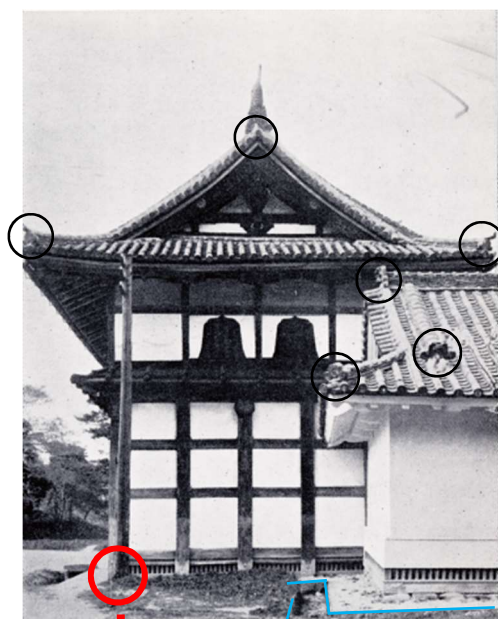
大手門南面全景  
(仙台市教育委員会 1967)  
○：鬼瓦が配される箇所  
—：石組側溝

- ・新たに 1 か所で大手門の礎石跡を確認し、大手門・大手門脇櫓に伴う石組側溝を確認した。
- ・古写真で見られる柱と石組側溝の位置関係から、今回確認された礎石跡は、大手門南西隅の柱の痕跡であると考えられる。大手門の位置を確認したことで、大手門の範囲を絞り込むことが可能になった。礎石跡では根固め石のみが検出された。
- ・石組側溝は雨落ち溝として機能していたものと考えられ、屋根や庇の軒先の位置に合わせて屈曲している様子が確認された。
- ・大手門脇櫓の北側については、前面に埋設管が設置されており、大きく掘削されていることから、大手門焼失前の路面は失われているものと考えられる。
- ・大手門の推定位置については、焼失後の道路整備によって掘削されている。
- ・出土遺物は瓦が大半を占め、釘・カスガイ、陶磁器などが出土している。瓦には空襲による被熱が原因と考えられる赤色化している個体も確認された。また調査では鬼面が良好に残存する鬼瓦が出土し、古写真をもとに対応する位置を検討する必要がある。

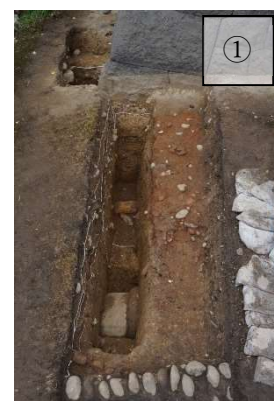
埋設管の設置状況 (北から)

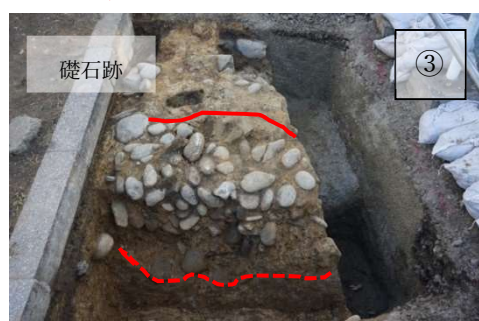
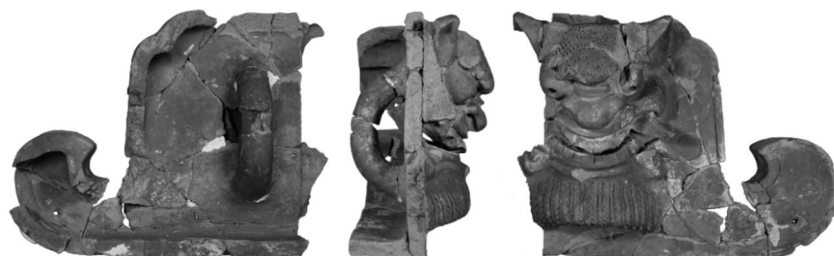
令和 6 年度調査出土の鬼瓦 (S=約 1/8)

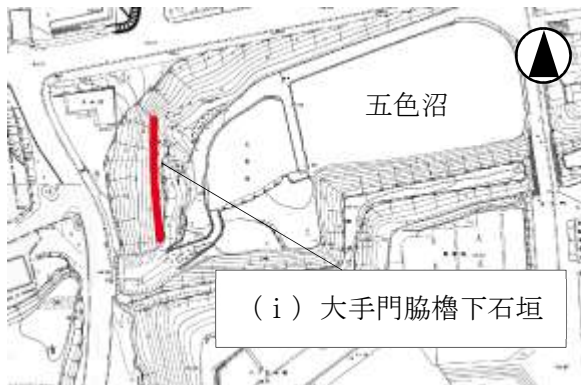
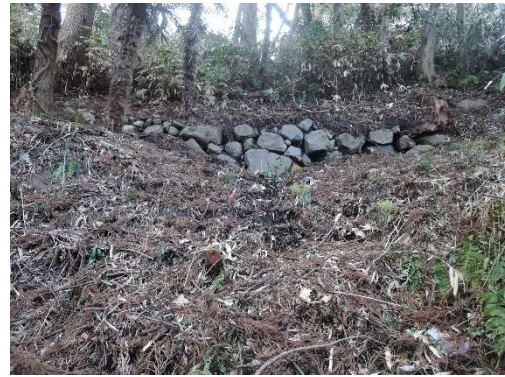
### (i) 大手門脇櫓下石垣

| 立面積 | 高さ | 延長 | 特徴 |
| 22 m <sup>2</sup> | 約 0.2～1.3m | 約 52.3m | 自然石主体・一部割石を用いた乱積み |

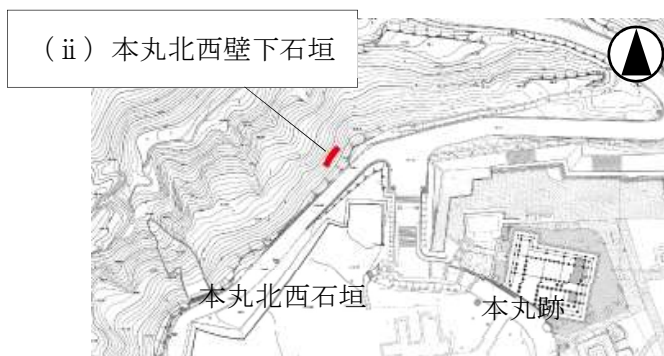
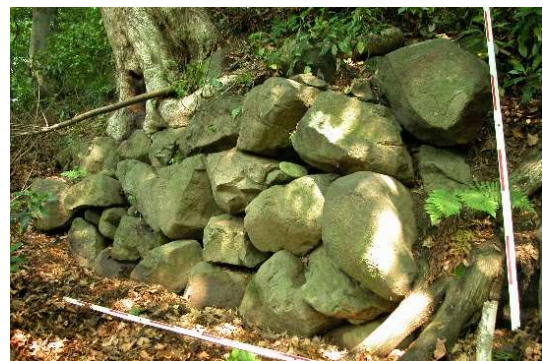
### (ii) 本丸北西壁下石垣

| 立面積 | 高さ | 延長 | 特徴 |
| 16.2 m <sup>2</sup> | 約 0.4～2.0m | 約 14.4m | 自然石主体・一部割石を用いた乱積み |

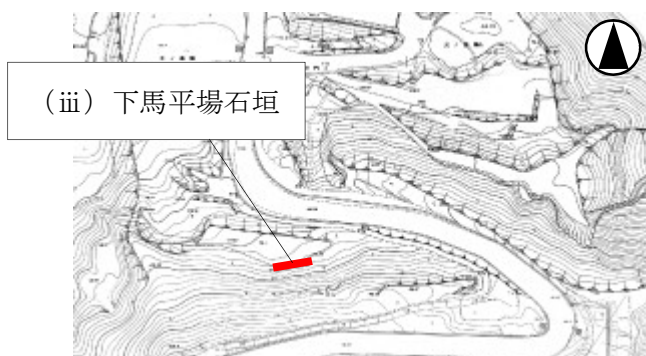
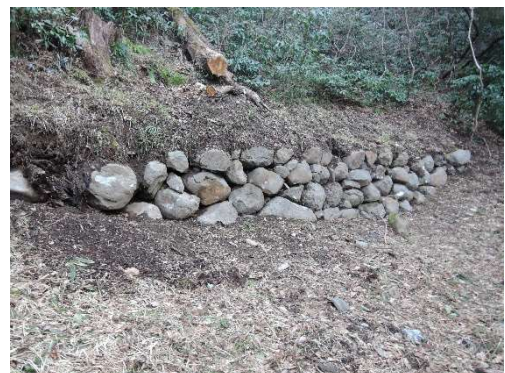
### (iii) 下馬平場石垣 ※追加箇所

| 立面積 | 高さ | 延長 | 特徴 |
| 10 m <sup>2</sup> | 約 1.3m | 約 11.2m | 自然石・乱積み |

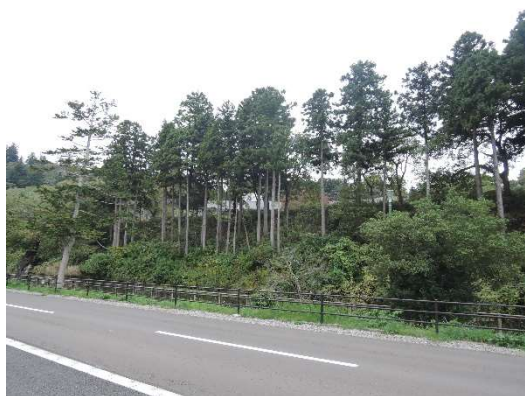
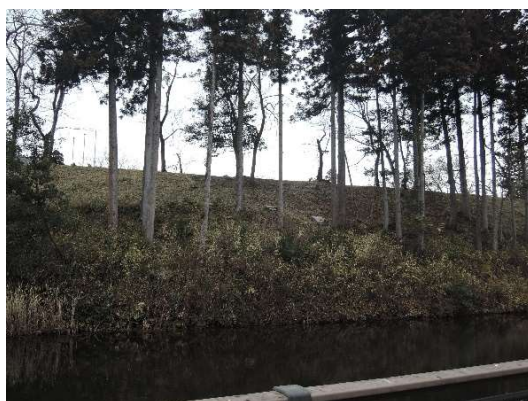
(i) 東丸（三の丸）土塁東側 樹木伐採

伐採前（令和6年10月頃）

伐採後（令和7年3月）

東丸（三の丸）土塁北東部の樹木伐採と、沢曲輪平場の除草を行った。また、維持管理として東丸（三の丸）土塁の除草と本丸東側の竹林伐採を行った。

今年度で整備計画の第Ⅰ期が終了した。植生修景整備では主に東丸（三の丸）土塁の除草や伐採により土塁の形状が明らかになり、市街地方向から本丸北壁石垣の姿が見えるようになり、本丸跡からの眺望も開けた。

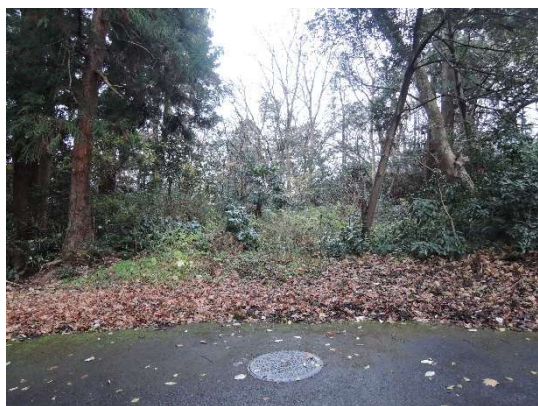
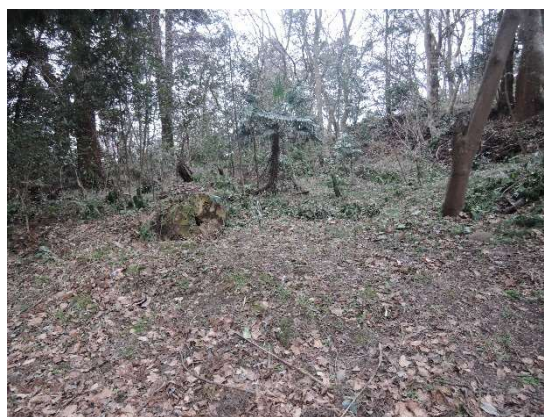
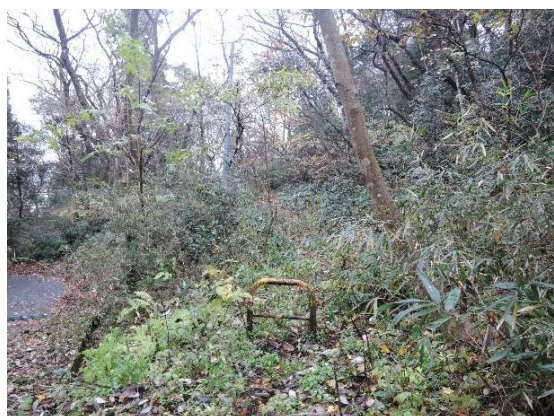
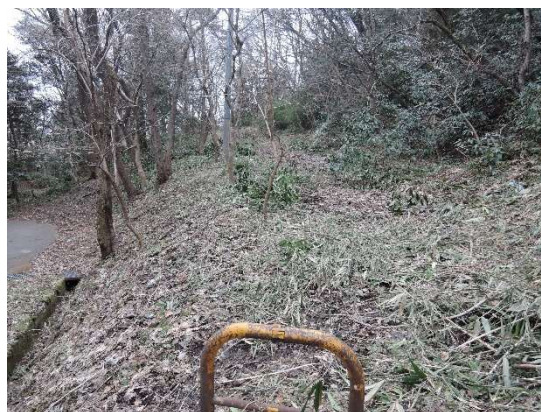
(ii) 沢曲輪 除草

除草前（令和6年12月上旬）

除草後（令和7年3月上旬）
