## 令和 7 年度 仙台城跡整備事業の予定について

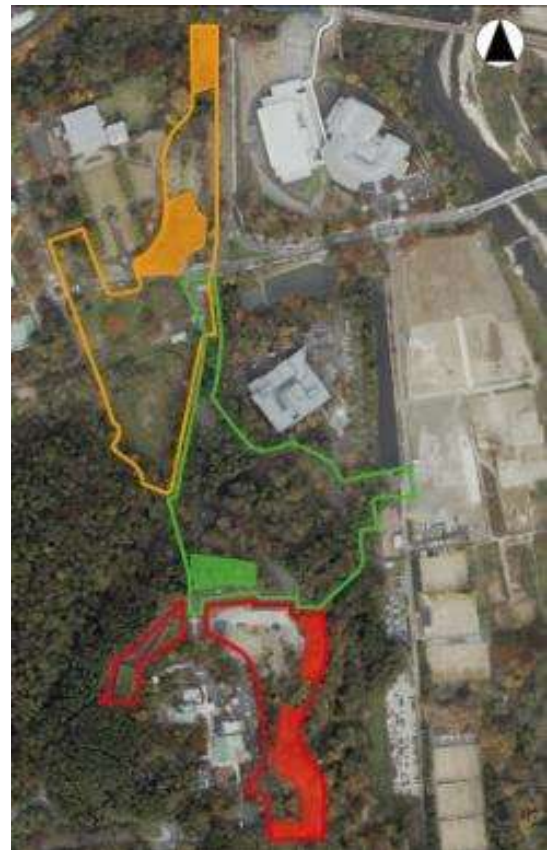
### 【対象範囲】

令和 7 年度は整備第 2 期に実施を予定している「本丸整備ゾーン」、「大手門整備ゾーン」、「登城路整備ゾーン」について、右図で着色した箇所の具体的な事業内容の検討を行う。

- 本丸整備ゾーン
- 大手門整備ゾーン
- 東丸（三の丸）整備ゾーン
- 登城路整備ゾーン

### 【本丸整備ゾーン】（赤色部分）

東側周縁の整備を実施し、石垣や本丸の周縁が分かるよう整備を進める。関係各課と調整のうえ、崖面の際にある危険木や枯損木を優先に実施する。城郭の施設としての理解、関心が深まることが期待される。

### 【大手門整備ゾーン】

人の往来があることを考慮し、危険木や枯損木の伐採を中心に整備する。

### 【登城路整備ゾーン】

人の往来があることを考慮し、危険木や枯損木の伐採を中心に整備する。また整備により市街地から見上げた際に現在見える石垣の範囲がさらに広がる事が期待でき、仙台城跡の存在を周知し、理解関心が深まることが期待される。

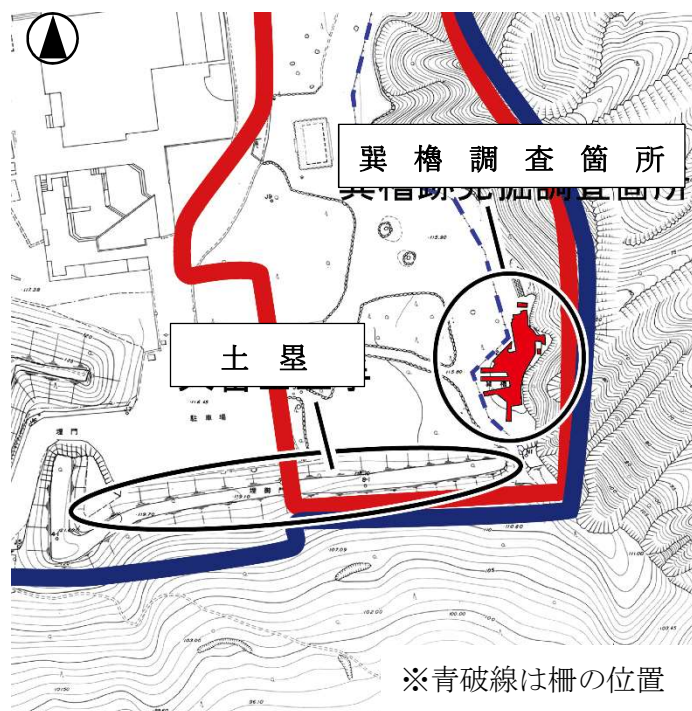
### 【対象箇所】

周辺の測量を実施し地形の把握を行い、基本設計にて異櫓周辺の整備について検討する。整備内容は、異櫓跡が崖地に隣接しており近づくことが出来ないという課題や、遺構の大半が失われていること、現況の公園施設問題などもふまえたうえで、主に本丸地区の回遊性の向上や、遺構の理解を目的とし、異櫓周辺の便益施設の設置や安全性を考慮した遺構表示の方法を検討する。

当該地は整備基本計画内で本丸整備ゾーンに位置付けられている。

- ・現存する最古の絵図である「奥州仙台城絵図」に三階建て瓦葺きの隅櫓として表記され、正保3年（1646）の地震によって倒壊したとされる。
- ・平成14年に発掘調査が行われた。
- ・調査では異櫓とその北側に付属する付櫓の石垣を確認し、その規模と構造、残存状況を確認した。
- ・東半部は崖地の崩壊のために大半が欠失し、残存部分も東側に傾斜している。
- ・残存遺構を保存するため、櫓下の崖地を含めた崩落防止対策が行われている。

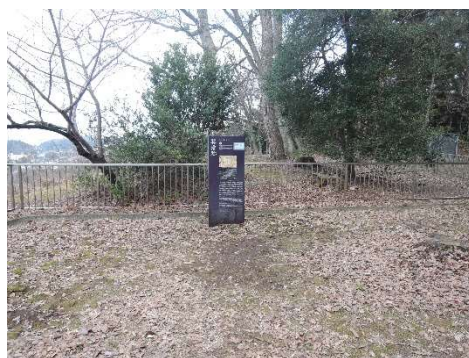
異櫓周辺（令和7年3月撮影）

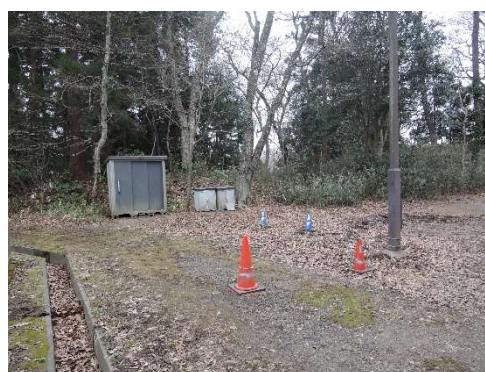
土塁周辺（令和7年3月撮影）
