# R3年度 吉成小学校 通学路対策箇所図

## 【対策検討メンバー】

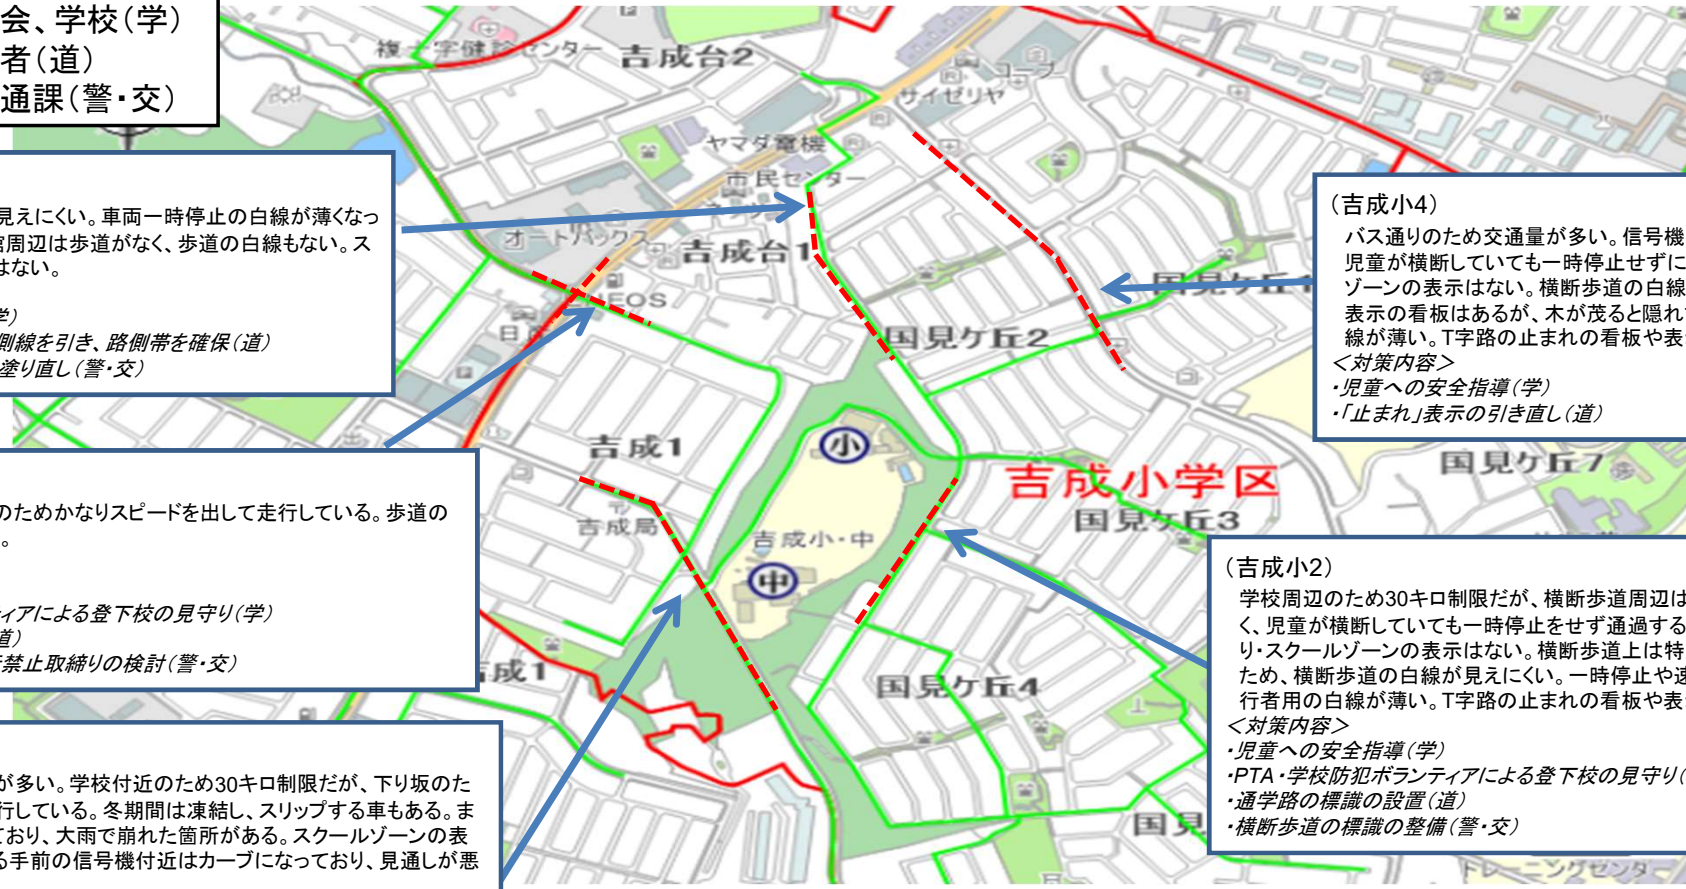
T字路の横断歩道が見えにくい。車両一時停止の白線が薄くなって見えづらい。児童館周辺は歩道がなく、歩道の白線もない。スクールゾーンの表示はない。

バス通りのため交通量が多い。信号機がついていない横断歩道もある。児童が横断していても一時停止せずに通過する車両がある。スクールゾーンの表示はない。横断歩道の白線が見えにくい。一時停止や速度表示の看板はあるが、木が茂ると隠れて見えなくなる。歩行者用の白線が薄い。T字路の止まれの看板や表示が薄くなり見えづらい。

交通量が多い。下り坂のためかなりスピードを出して走行している。歩道の白線が薄い箇所がある。

学校周辺のため30キロ制限だが、横断歩道周辺はカーブのため見通しが悪く、児童が横断していても一時停止をせず通過する車両がある。横断歩道有り・スクールゾーンの表示はない。横断歩道は特別な素材を使用しているため、横断歩道の白線が見えにくい。一時停止や速度表示の看板もない。歩行者用の白線が薄い。T字路の止まれの看板や表示が薄くなり見えづらい。

バス通りのため交通量が多い。学校付近のため30キロ制限だが、下り坂のため、スピードを出して走行している。冬期間は凍結し、スリップする車もある。また、片側は土手になっており、大雨で崩れた箇所がある。スクールゾーンの表示はない。学校に上がる手前の信号機付近はカーブになっており、見通しが悪い。

- ・児童への安全指導(学)
- ・歩道がない箇所を外側線を引き、路側帯を確保(道)
- ・一時停止の停止線の塗り直し(警・交)

- ・児童への安全指導(学)
- ・「止まれ」表示の引き直し(道)

- ・児童への安全指導(学)
- ・PTA・学校防犯ボランティアによる登下校の見守り(学)
- ・通学路の標識の設置(道)
- ・通学時間帯の車両通行禁止取締りの検討(警・交)

- ・児童への安全指導(学)
- ・PTA・学校防犯ボランティアによる登下校の見守り(学)
- ・通学路の標識の設置(道)
- ・横断歩道の標識の整備(警・交)

- ・児童への交通安全指導(学)
- ・PTA・学校防犯ボランティアによる登下校の見守り(学)
- ・通学路の標識の設置(道)
- ・視線誘導標の設置(道路)
