R7年度 泉ヶ丘小学校 通学路対策箇所図

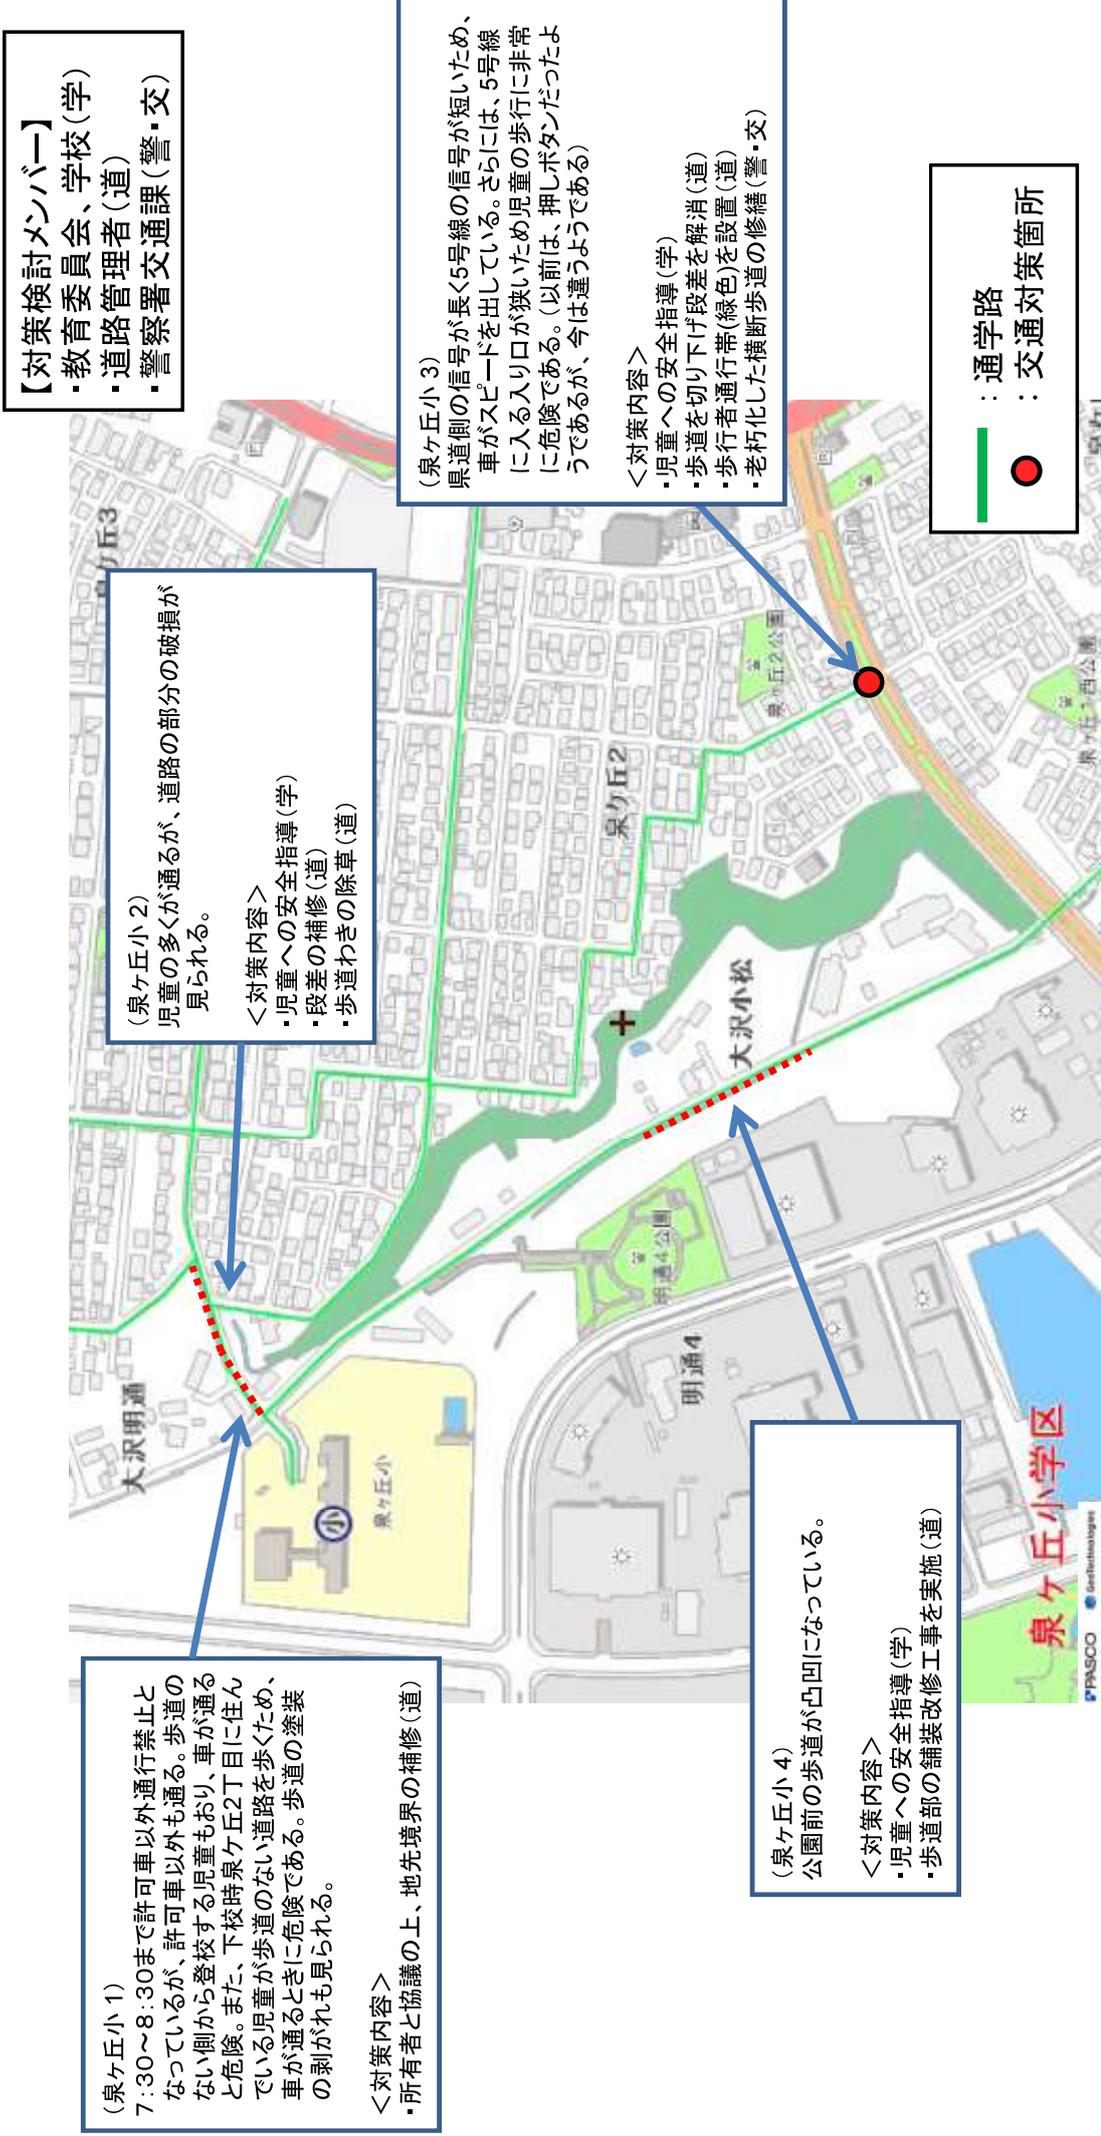
(泉ヶ丘小1)
7:30~8:30まで許可車以外通行禁止となっているが、許可車以外も通る。歩道のない側から登校する児童もあり、車が通ると危険。また、下校時泉ヶ丘2丁目に住んでいる児童が歩道のない道路を歩くため、車が通るときに危険である。歩道の塗装の剥がれも見られる。

(泉ヶ丘小2)
児童の多くが通るが、道路の部分の破損が見られる。

(泉ヶ丘小3)
県道側の信号が長く5号線の信号が短いため、車がスピードを出している。さらには、5号線に入る入り口が狭いため児童の歩行に非常に危険である。(以前は、押しボタンだったようであるが、今は違うようである)

(泉ヶ丘小4)
公園前の歩道が凸凹になっている。

- ・所有者と協議の上、地先境界の補修(道)

- ・児童への安全指導(学)
- ・段差の補修(道)
- ・歩道わきの除草(道)

- ・児童への安全指導(学)
- ・歩道を切り下げ段差を解消(道)
- ・歩行者通行帯(緑色)を設置(道)
- ・老朽化した横断歩道の修繕(警・交)

- ・児童への安全指導(学)
- ・歩道部の舗装改修工事を実施(道)
