## 史跡仙台城跡災害復旧の完了について

## 仙台城跡石垣の被災状況と復旧後の様子

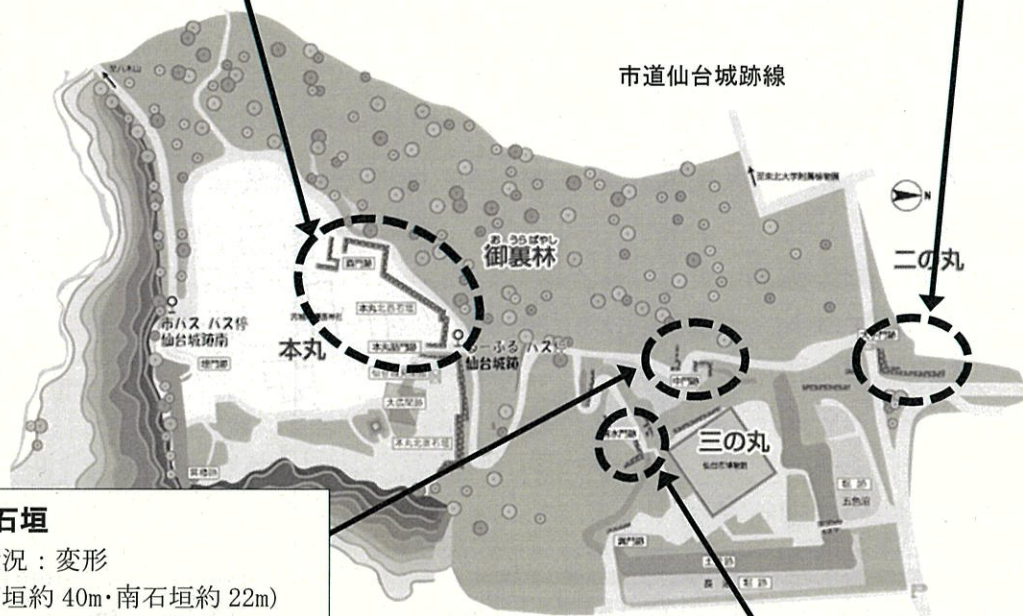
### ②大手門北側土塀・石垣

被災状況：

漆喰亀裂他多数、石垣変形

被災直後

復旧後 (R6.3月)
