国史跡陸奥国分寺跡発掘調査　遺跡見学会資料

陸奥国分寺鐘楼解体・復元修理工事について

令和元年 11 月 30 日
仙台市教育委員会文化財課

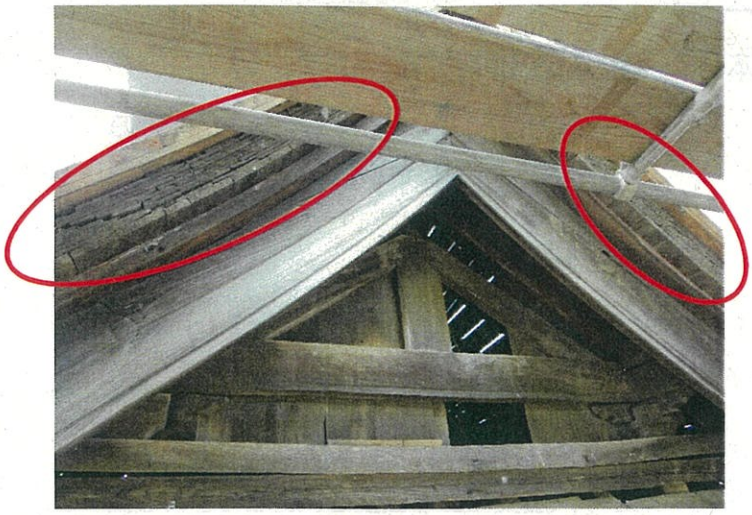
現在の鉄板葺の下にこけら葺きが残されていたことから、以前はこけら葺きであったことが分かりました。また、柱に残る痕跡から、出入口は東側にあったと推測できます。

斗に 2 種類の樹種が使われていること、野垂木が二重に打たれていることから、大規模な修理が複数回行われたことが分かりました。上側の野垂木にも和釘が使われていることや、棟束などに蛤刃チョウナの加工痕が確認されたこと、江戸時代の絵図資料などを考え合わせると、現在の鐘楼は、江戸時代初期に建築されたものであり、当初は瓦葺きであった可能性が高いと考えられます。

写真１　鉄板葺の下に残されたこけら葺き

写真２　蛤刃チョウナの加工痕

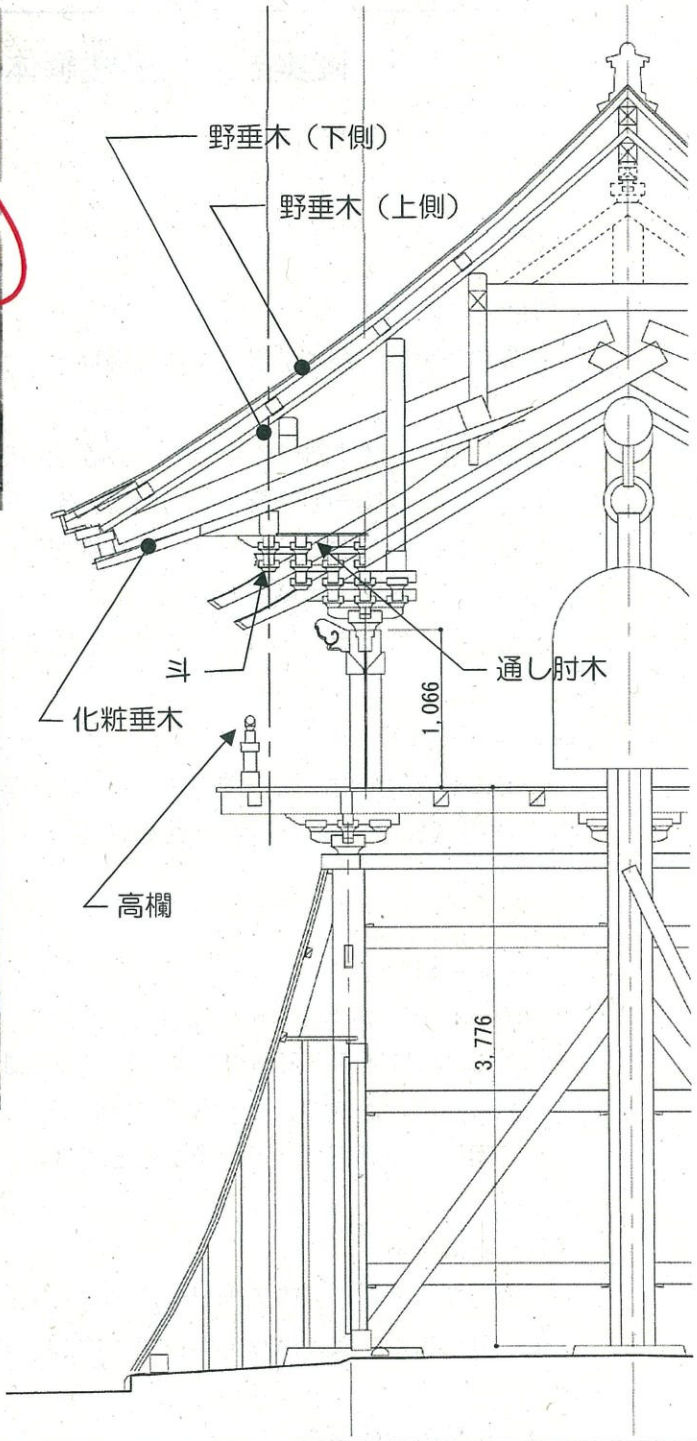
図１　現状梁間断面図

・屋根周りの部材や、中央通し柱は大きく腐食していました。
・桁や通し肘木、高欄はケヤキ材で、曲がってしまった材が多いことが確認されました。
