H27　大和小学校　通学路対策箇所図

【対策検討メンバー】
・教育委員会、学校、PTA（学）
・道路管理者（道）
・警察署（警）

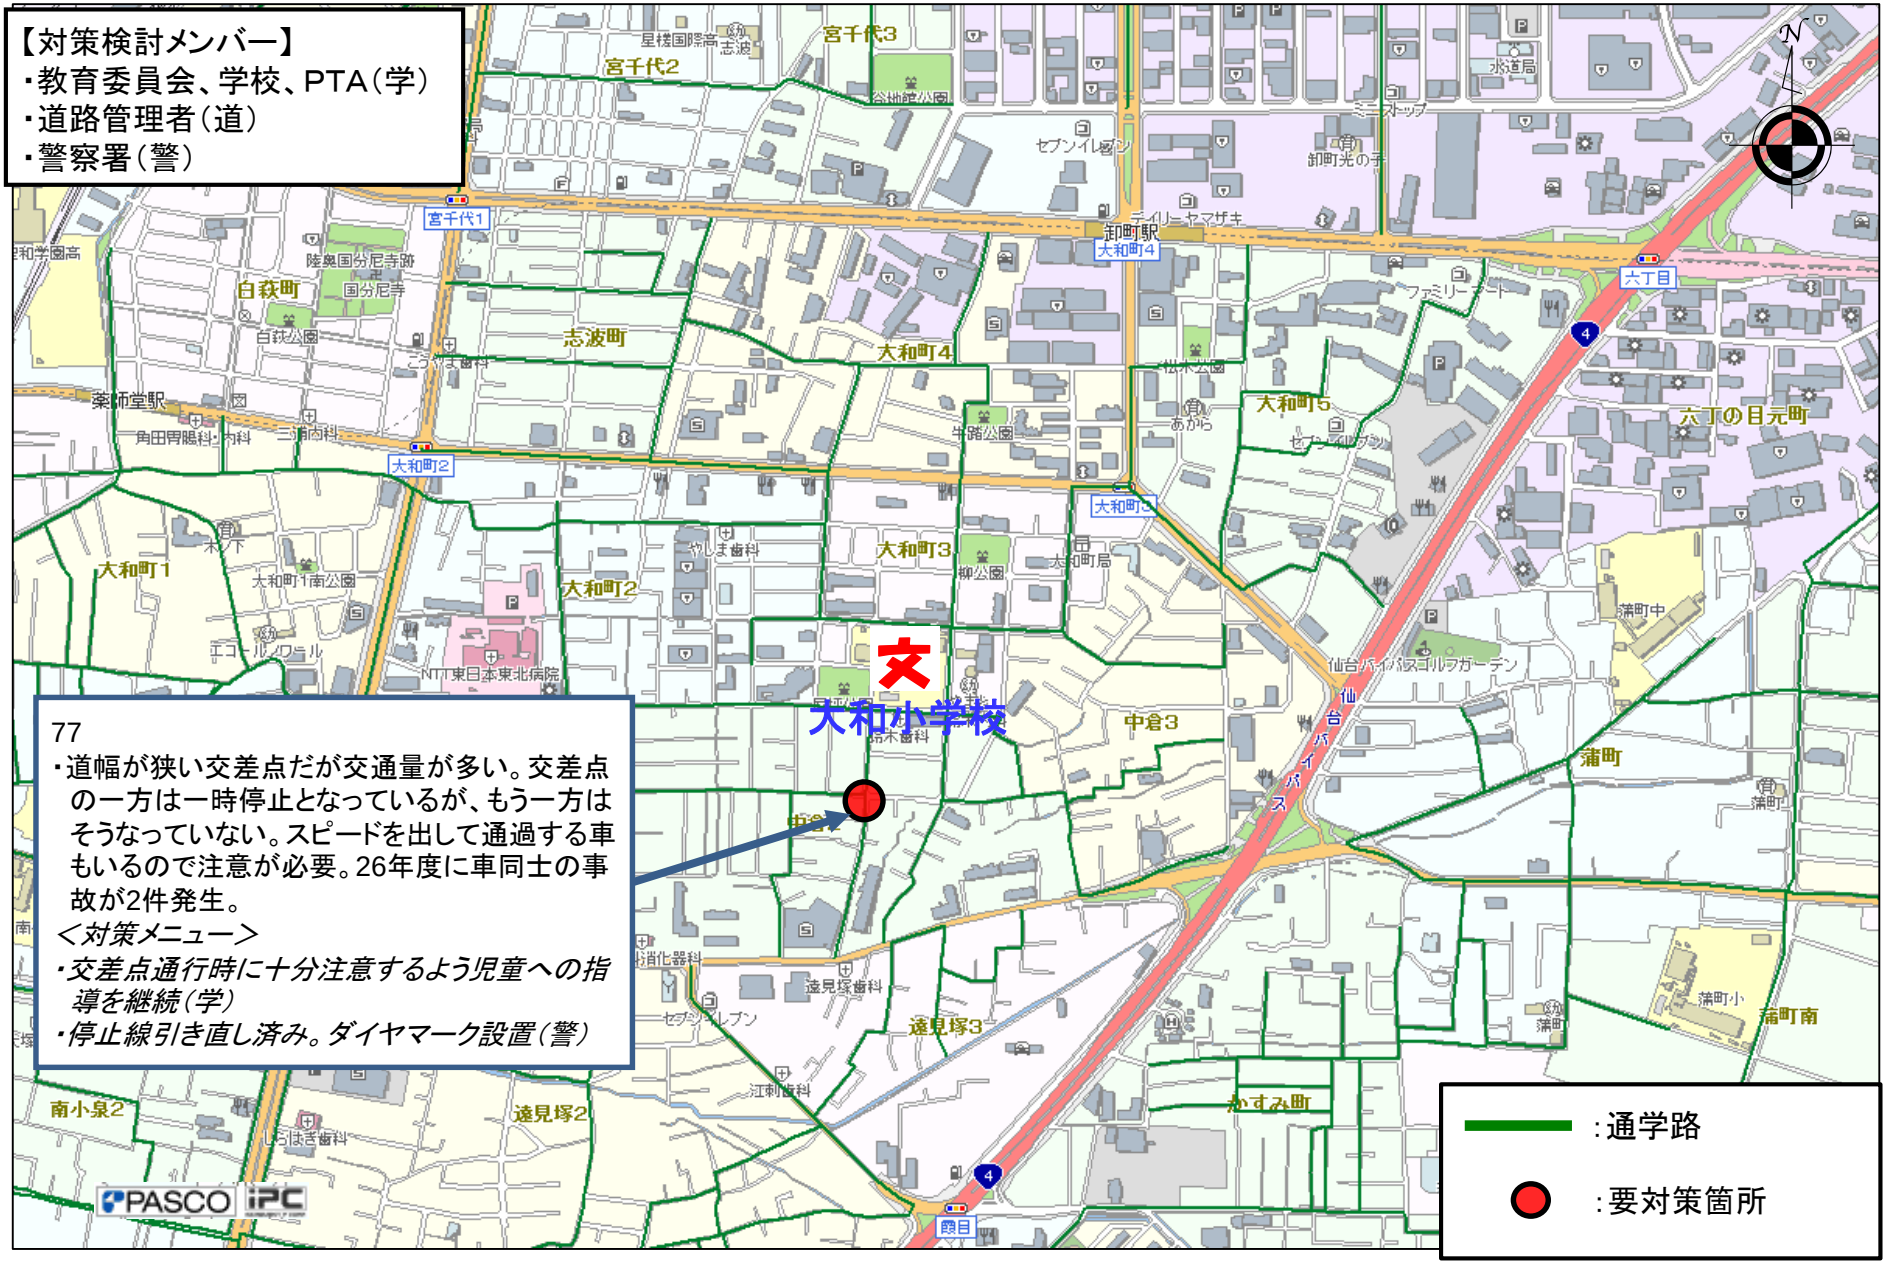
77
・道幅が狭い交差点だが交通量が多い。交差点の一方は一時停止となっているが、もう一方はそうなっていない。スピードを出して通過する車もいるので注意が必要。26年度に車同士の事故が2件発生。

＜対策メニュー＞
・交差点通行時に十分注意するよう児童への指導を継続（学）
・停止線引き直し済み。ダイヤマーク設置（警）
