第8章 事後調査の結果

8.1.1. 土地の安定性（盛土法面の状況）

8.2. 地盤沈下

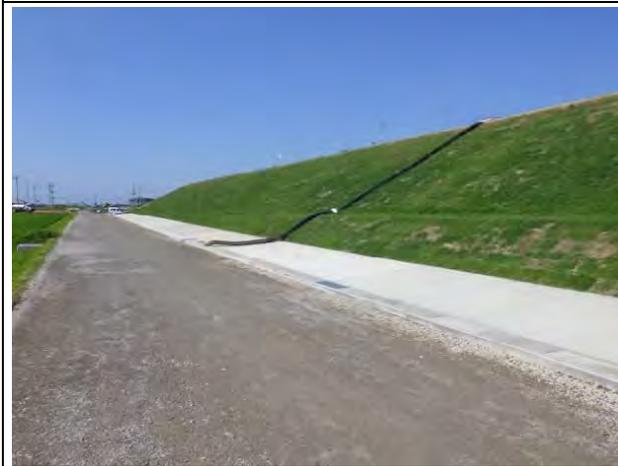
緑化後の法面の状況（平成29年度撮影）

写真 8-1 盛土法面の点検状況

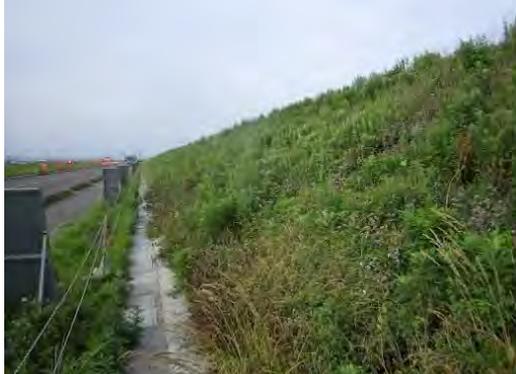
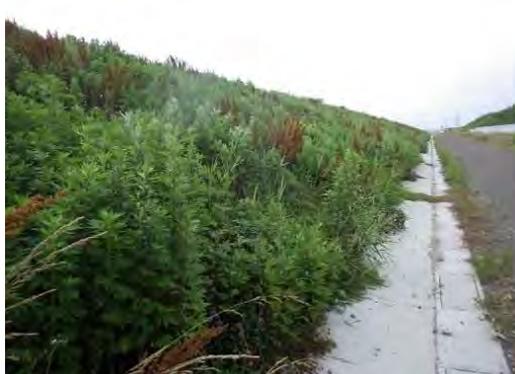
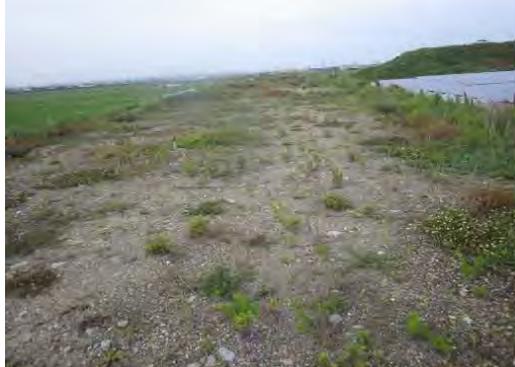
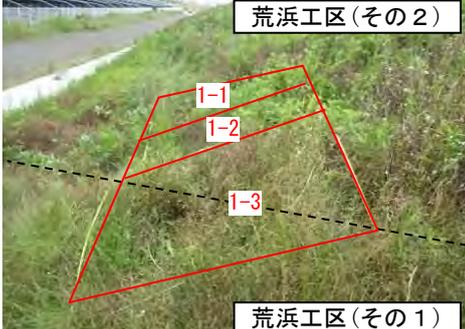
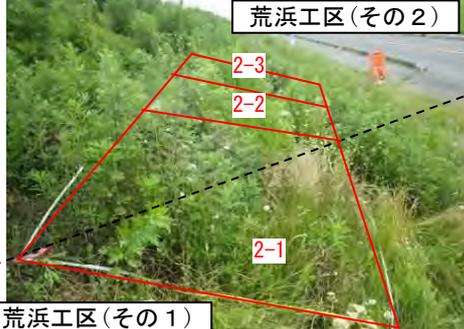
写真 8-16 荒浜工区（その2）の植生状況（平成30年6月18日撮影）

東西の各法面に 2m×2m×3 区画の帯状に設置した方形区のうち、荒浜工区（その1）との境界上に設置した東側の1区画でイトコヌカグサとギョウギシバを、西側の1区画でイトコヌカグサを確認し、いずれもイトコヌカグサが優占していた。

境界上に設置した方形区以外の区画では、在来種のヨモギ、ヤハズエンドウ、シバ等が優占しており、調査対象種の侵入は確認されなかった（表 8.3-13 参照）。

<p>荒浜工区（その2）の西側法面</p>	<p>荒浜工区（その2）の東側法面</p>
<p>隣接区間との接続により消失</p>

- ・東側及び西側法面の表土を30cm程度（深さは試掘により決定）、剥ぎ取る（散布外来種の根茎及び埋土種子を除去するため）。
- ・張芝工施工面まで盛土材を補充する。
- ・張芝工を実施する。

- ・施工時期が6月以降になる場合は、施工前に草刈りを行い、散布外来種の種子形成を防止する。
- ・散布外来種の根張りの深さが不確実であるため、事前に試掘を行い、植物の根張りの深さを確認し、植物表土剥ぎ取り厚を決める。
- ・コドラート調査により隣接区間との境界部分から2 m程度は散布種子由来の外来種が確認されていることから、隣接区間側も3 m程度表土を剥ぎ取り、張芝工を行う。
- ・表土剥ぎ取り時には施工時に法面から落下する土砂に混在する根茎、匍匐茎、種子等が周辺に散布されないよう、ブルーシート等で法尻から平場にかけての表層保護を行う。
- ・施工完了後、ブルーシート上に溜まった土砂を集積し、剥ぎ取り土砂と合わせて処分する。
- ・剥ぎ取り土砂は散布外来種の根茎、匍匐茎、種子等が混在していることから、埋土種子等が逸出しないよう、適正に処分を行う。
