第8章 事後調査の結果

8.1. 地形及び地質

8.1.1. 土地の安定性（盛土法面の状況）

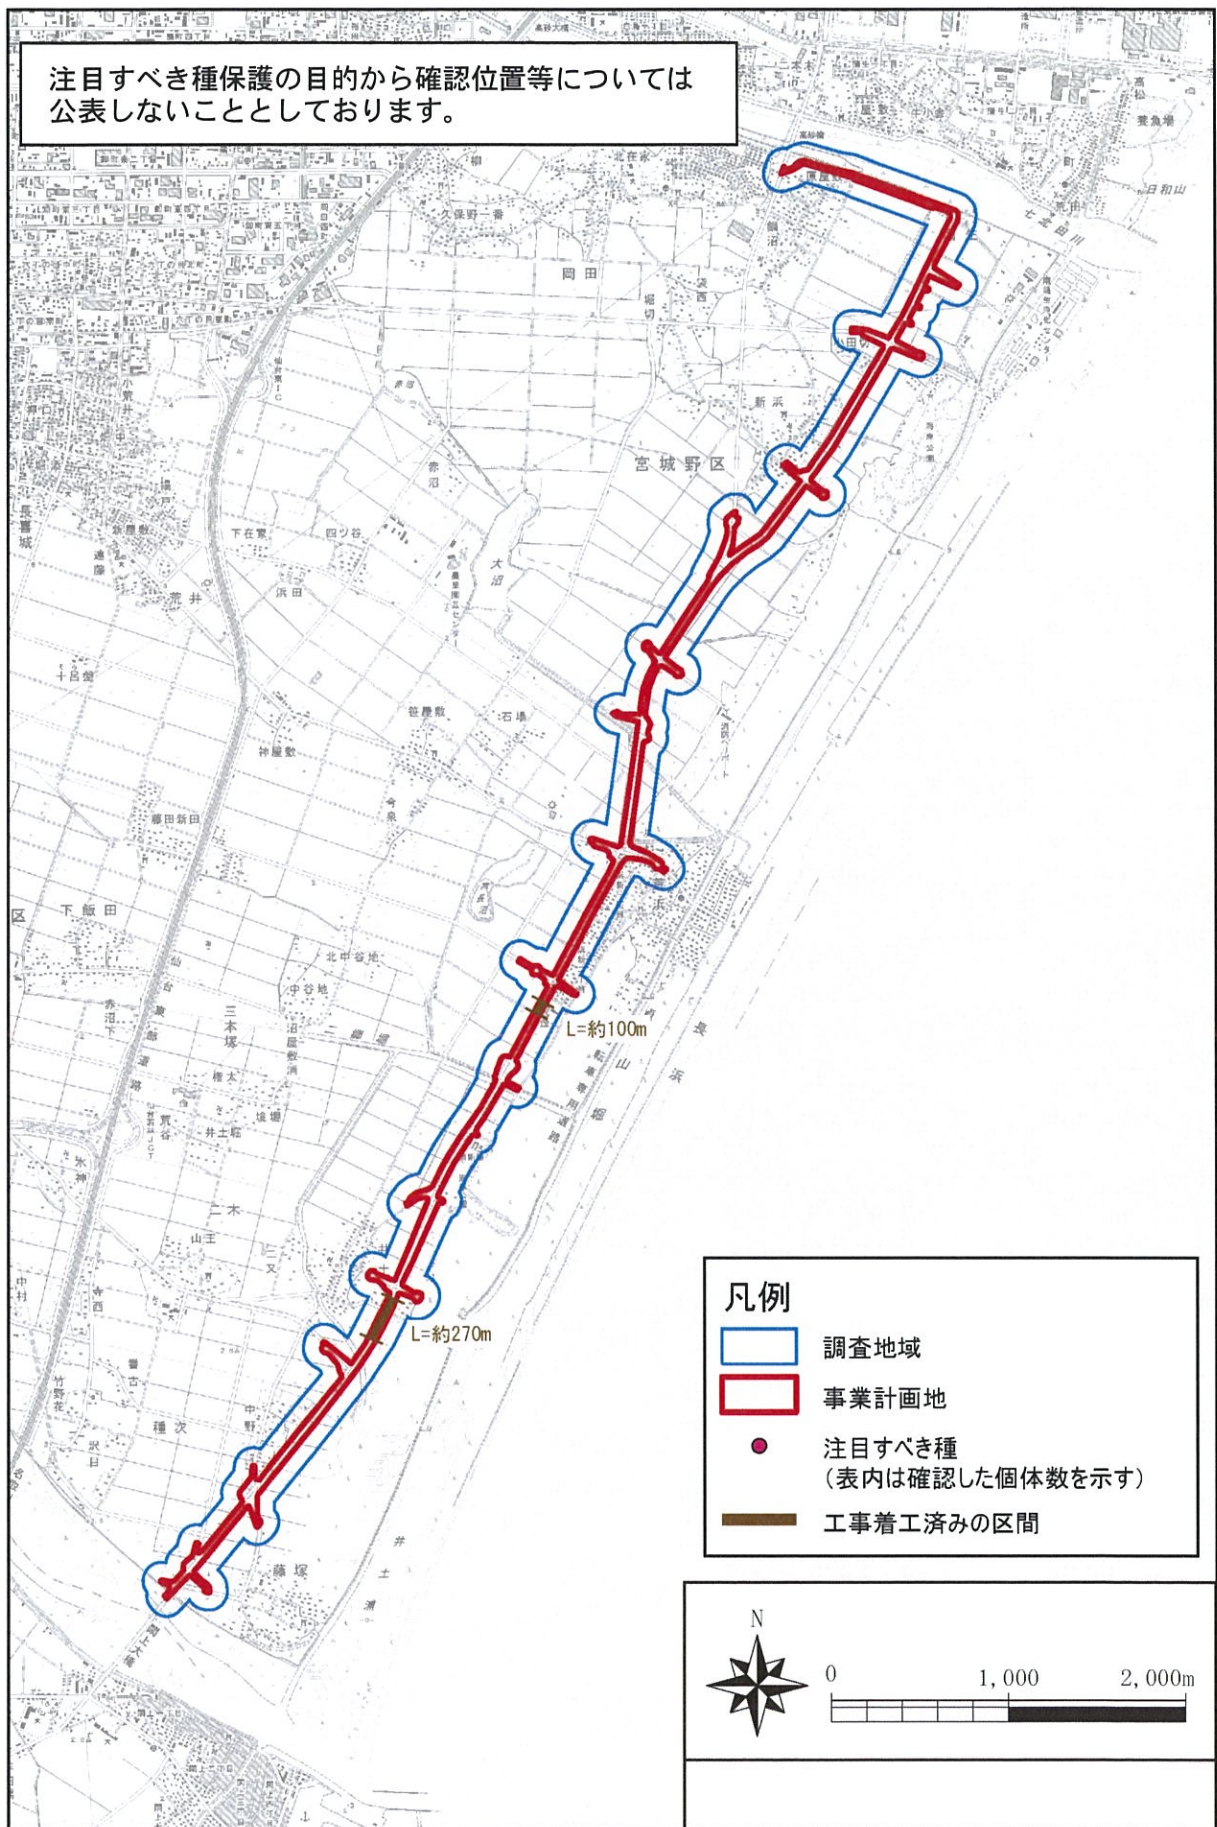
図 8. 3-2 注目すべき種の確認結果 (工ノキ)

エノキは評価書の調査時に2地点で計2個体の生育を確認しており、平成27年度までは個体数の増減はなかった。

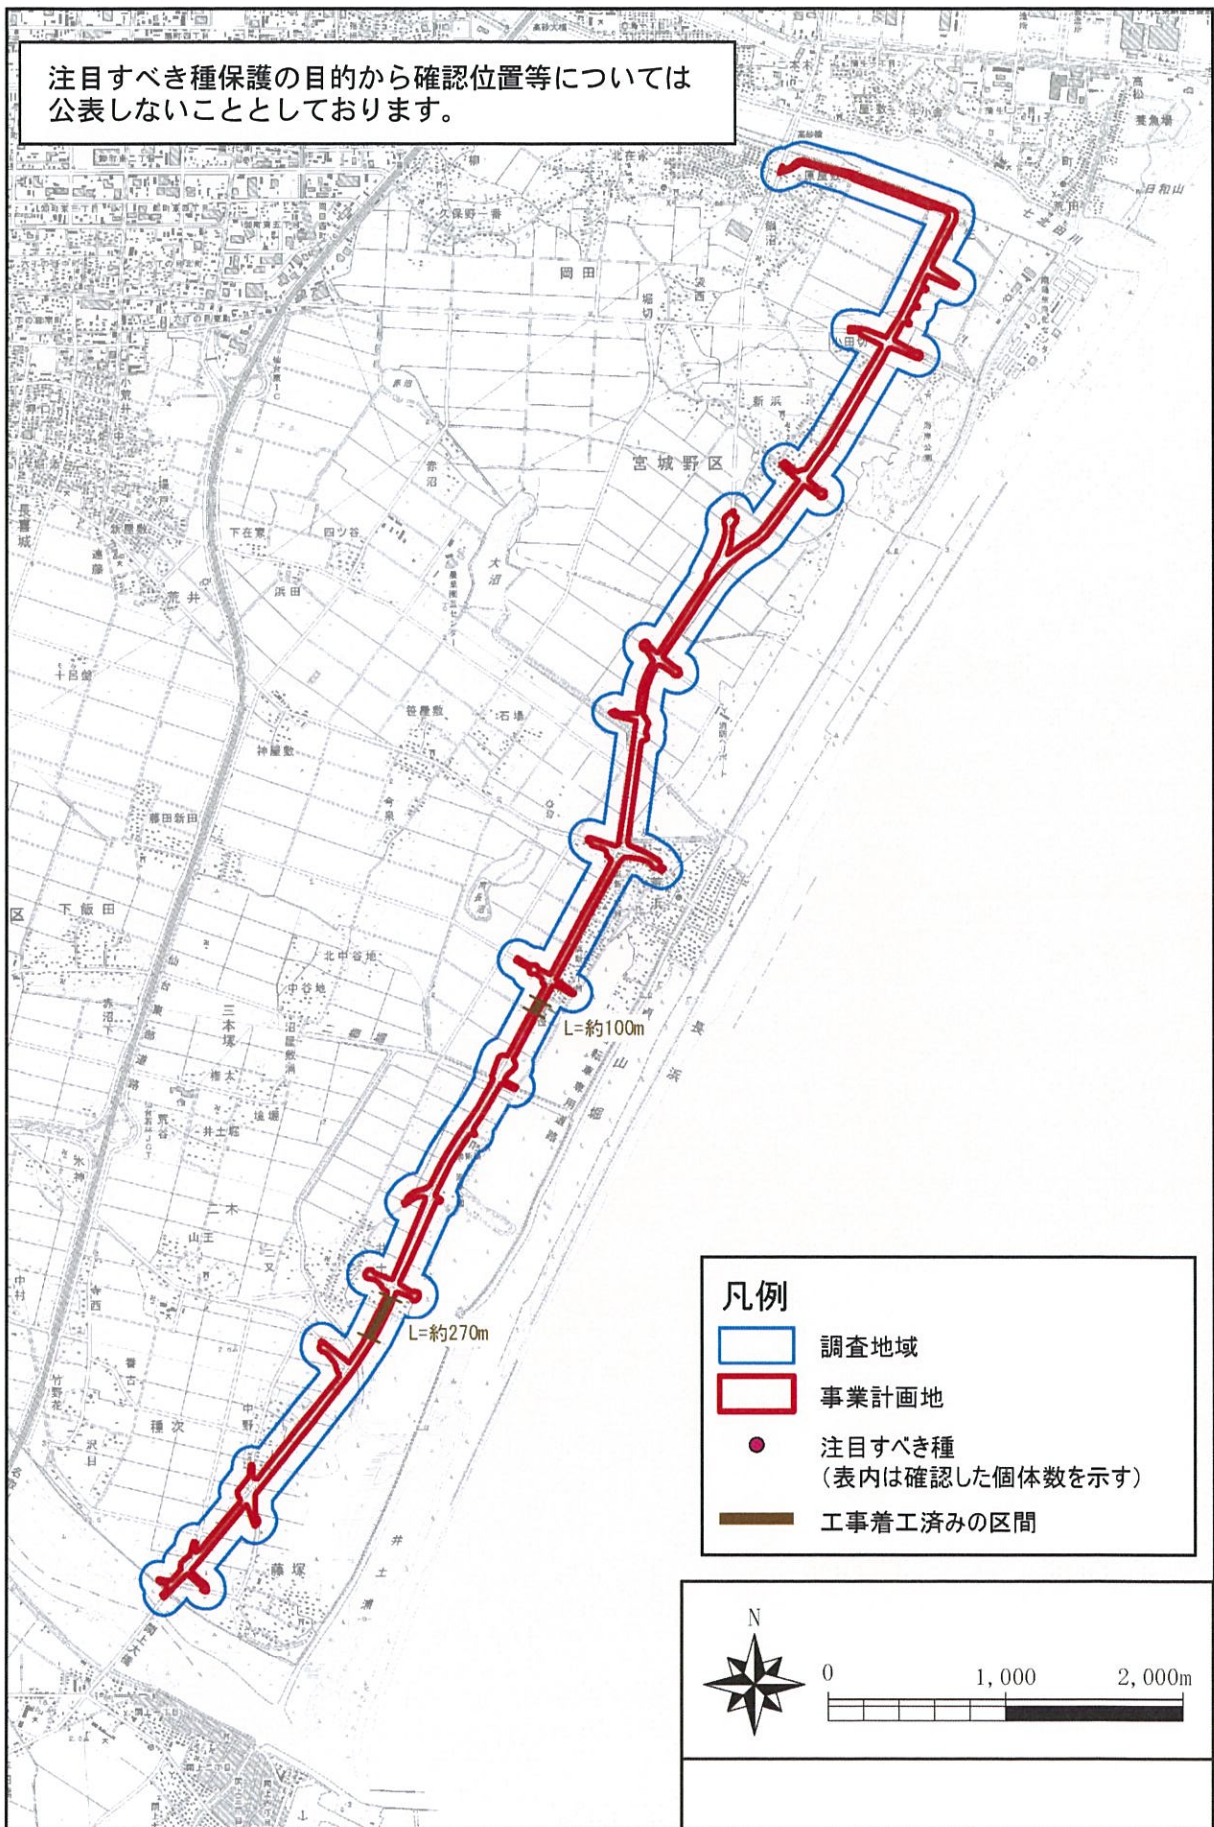
図 8. 3-3 注目すべき種の確認結果 (シロダモ)

シロダモは評価書の調査時に3地点で計12個体の生育を確認しており、平成26年度までは個体数の増減はなかった。しかし、平成27年度は事業計画地外の生育地点③において、6個体の減少を確認した。現地の状況から、地権者等の管理作業により伐採されたものと推測される。

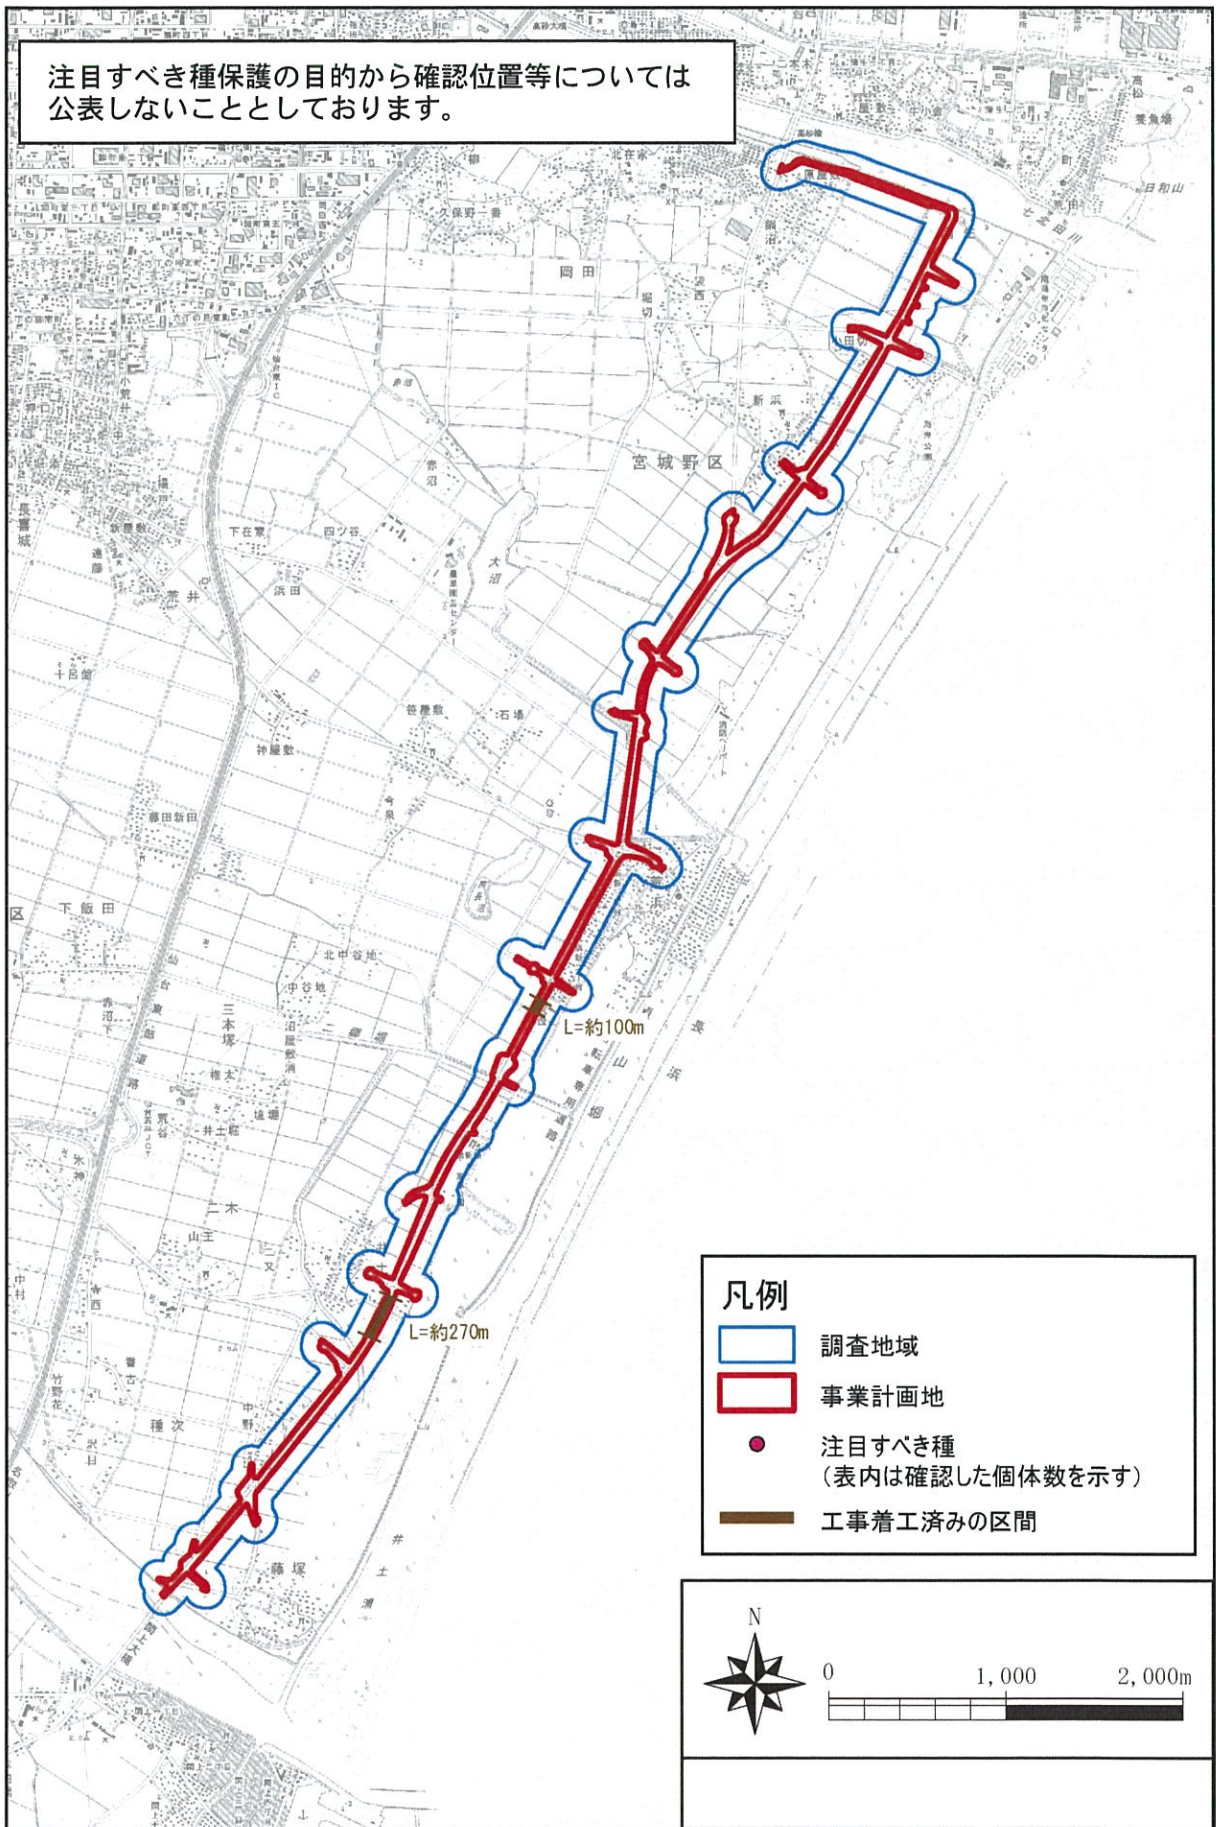
図 8.3-4 注目すべき種の確認結果 (ノウルシ)

ノウルシは評価書の調査時に7地点で計約310個体の生育を確認しており、事後調査期間中に若干の増減はあるものの、平成27年度は全ての地点で生育を確認した。

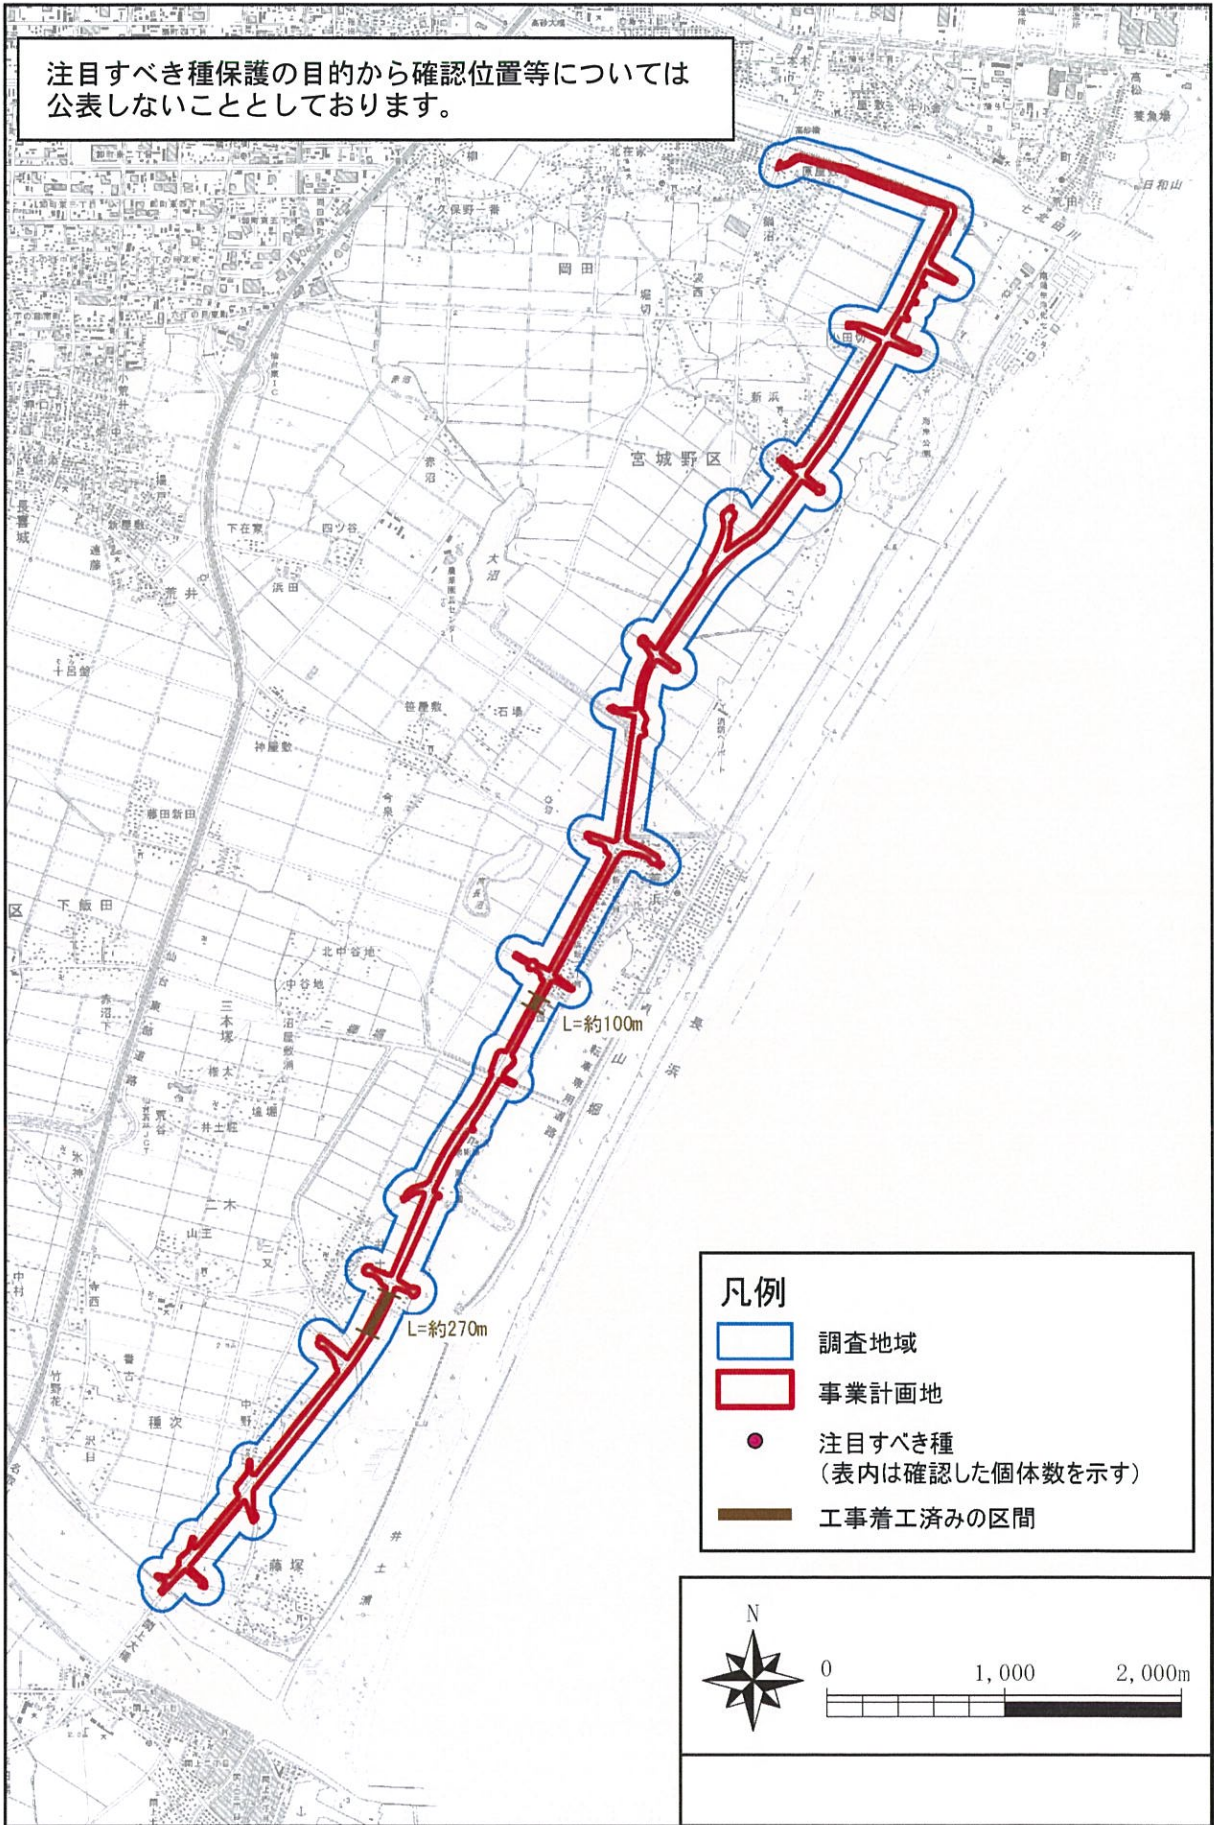
図 8. 3-5 注目すべき種の確認結果 (ミズオオバコ)

ミズオオバコは評価書の調査時に1地点で計約15個体の生育を確認したが、平成25年度の事後調査において農地復旧により消失したことを確認した。その後、平成27年度の事後調査でも生育は確認されなかった。

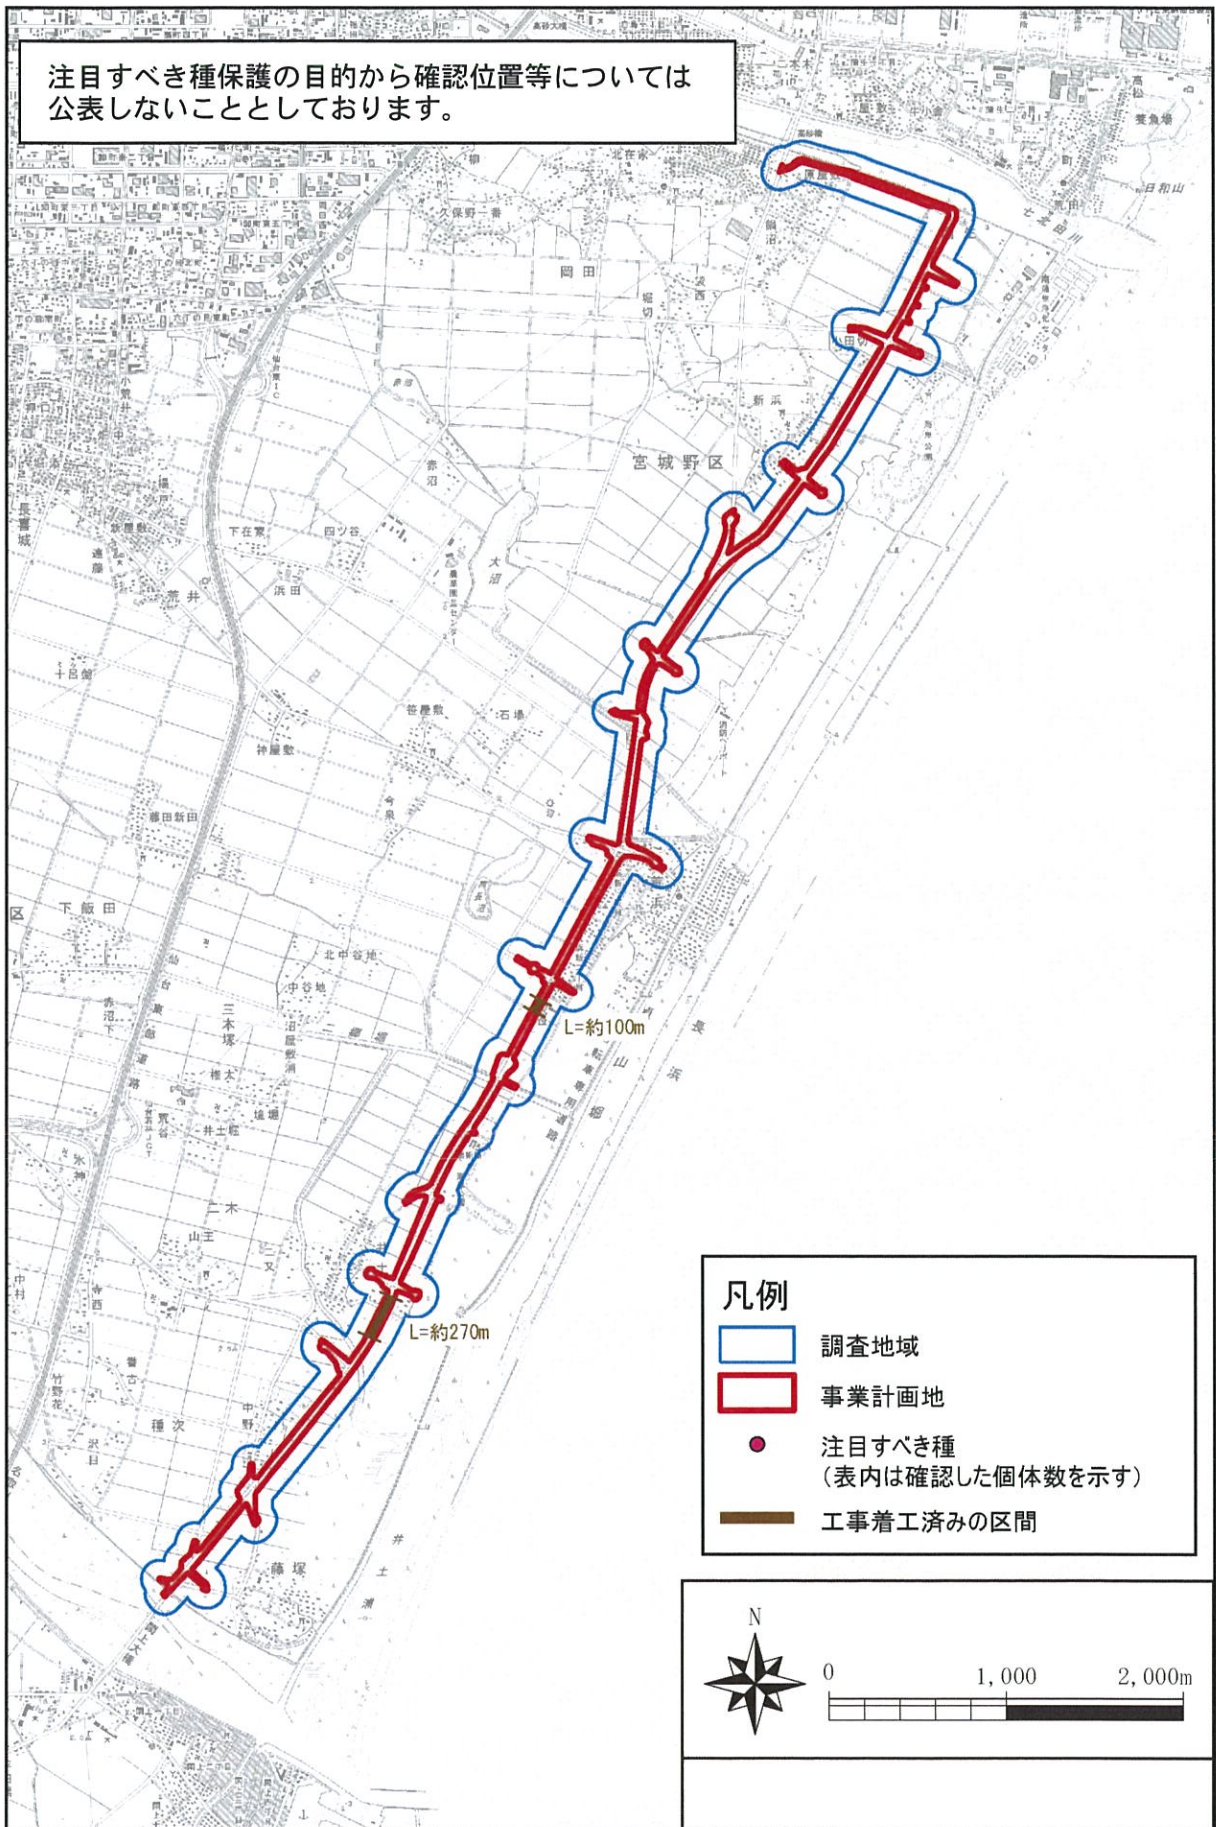
図8.3-6 注目すべき種の確認結果 (ミズアオイ)

ミズアオイは評価書の調査時に2地点で計約51個体を確認したが、平成25年度の事後調査時にこのうちの1地点約50個体が農地復旧により消失した。その一方で、同年には新たに5地点で計約50個体の生育を確認した。これらの生育地点は、平成27年度までに農地復旧により全て消失した。しかし、平成27年度に事業計画地内の1地点で約50個体の生育を新たに確認した。この生育地点は、本事業により消失することから、平成27年10月15日に今後の移植に向けて種子の採取・保管を実施した。

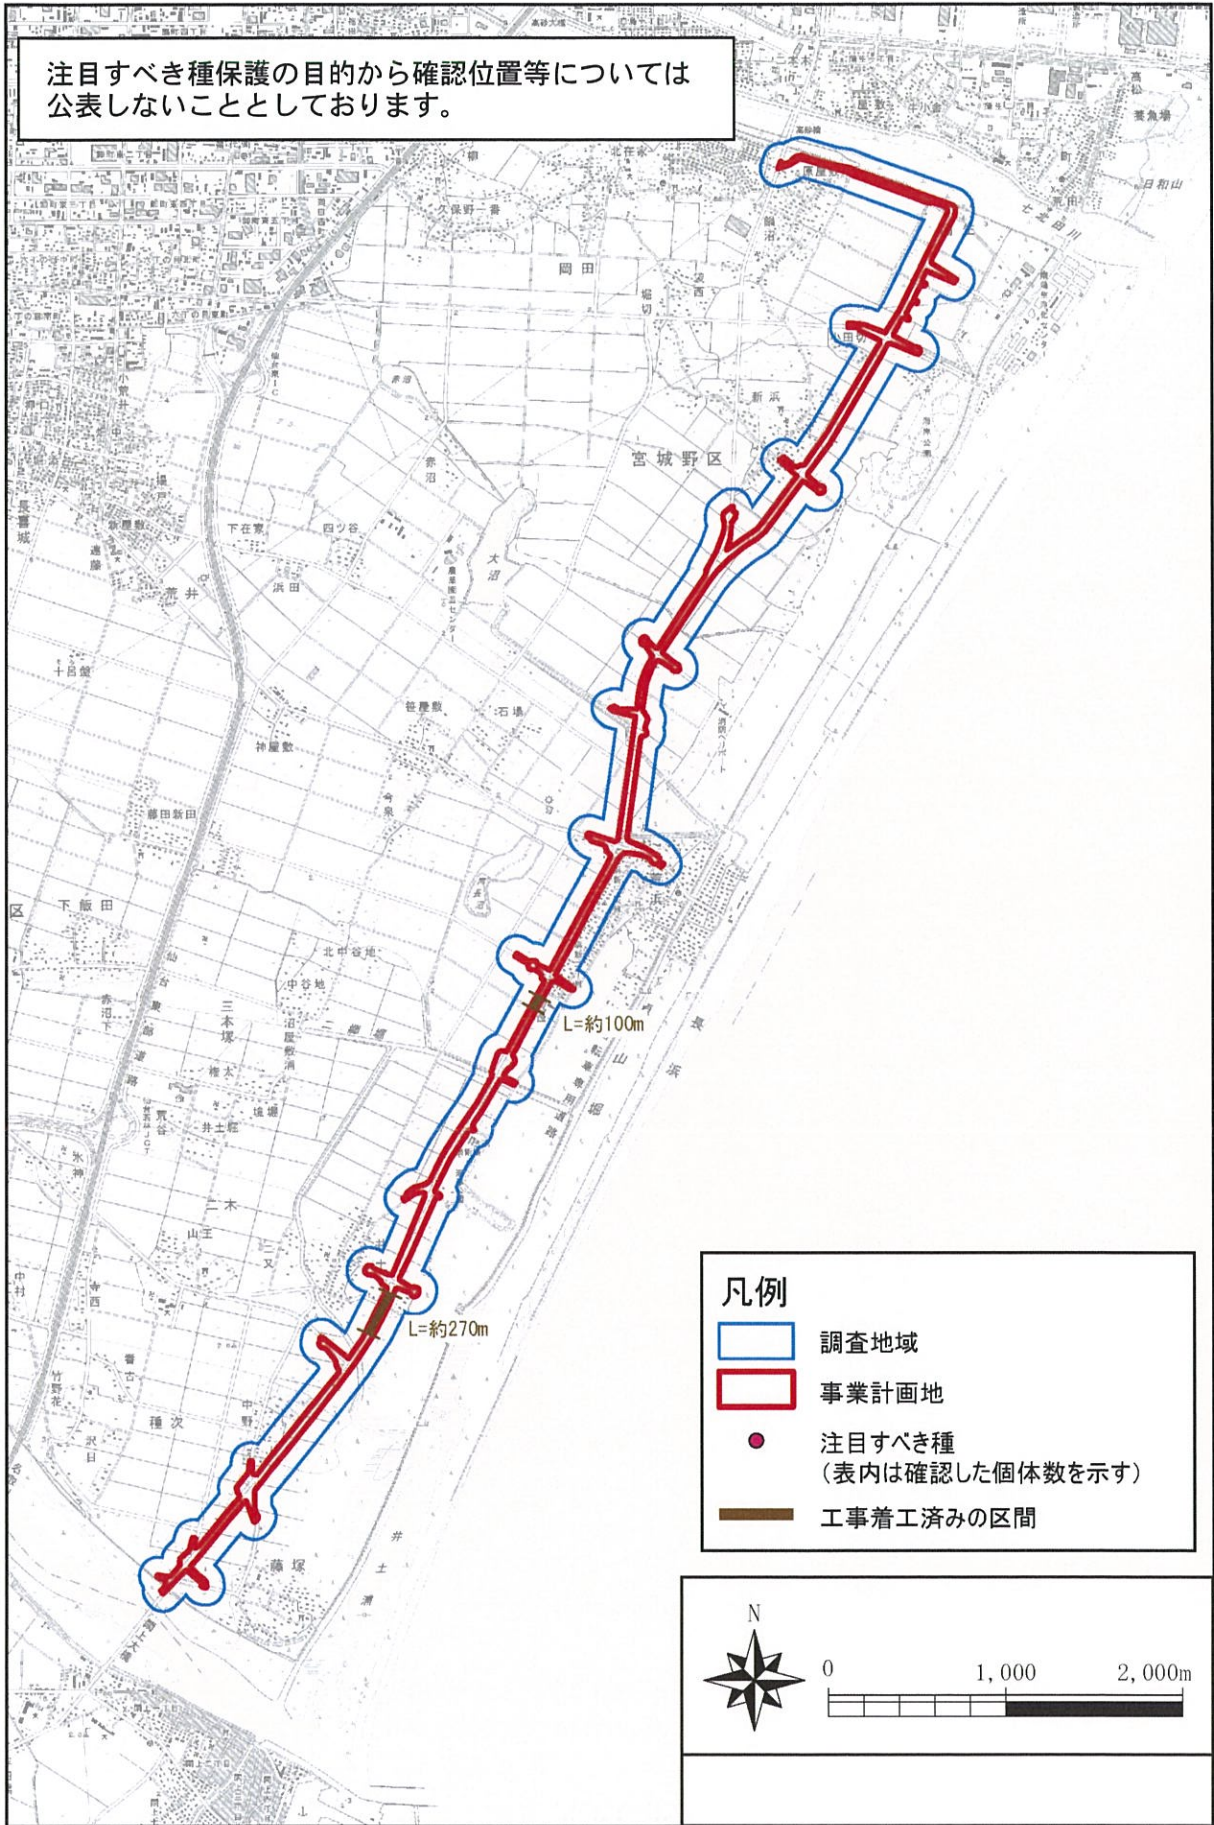
図8. 3-7 注目すべき種の確認結果 (アイアシ)

アイアシは評価書の調査時に3地点で計約140個体の生育を確認しており、その後、農地復旧及び道路整備に伴う草刈りにより生育地点、個体数はやや減少し、平成27年度の事後調査時では2地点で計約110個体を確認した。

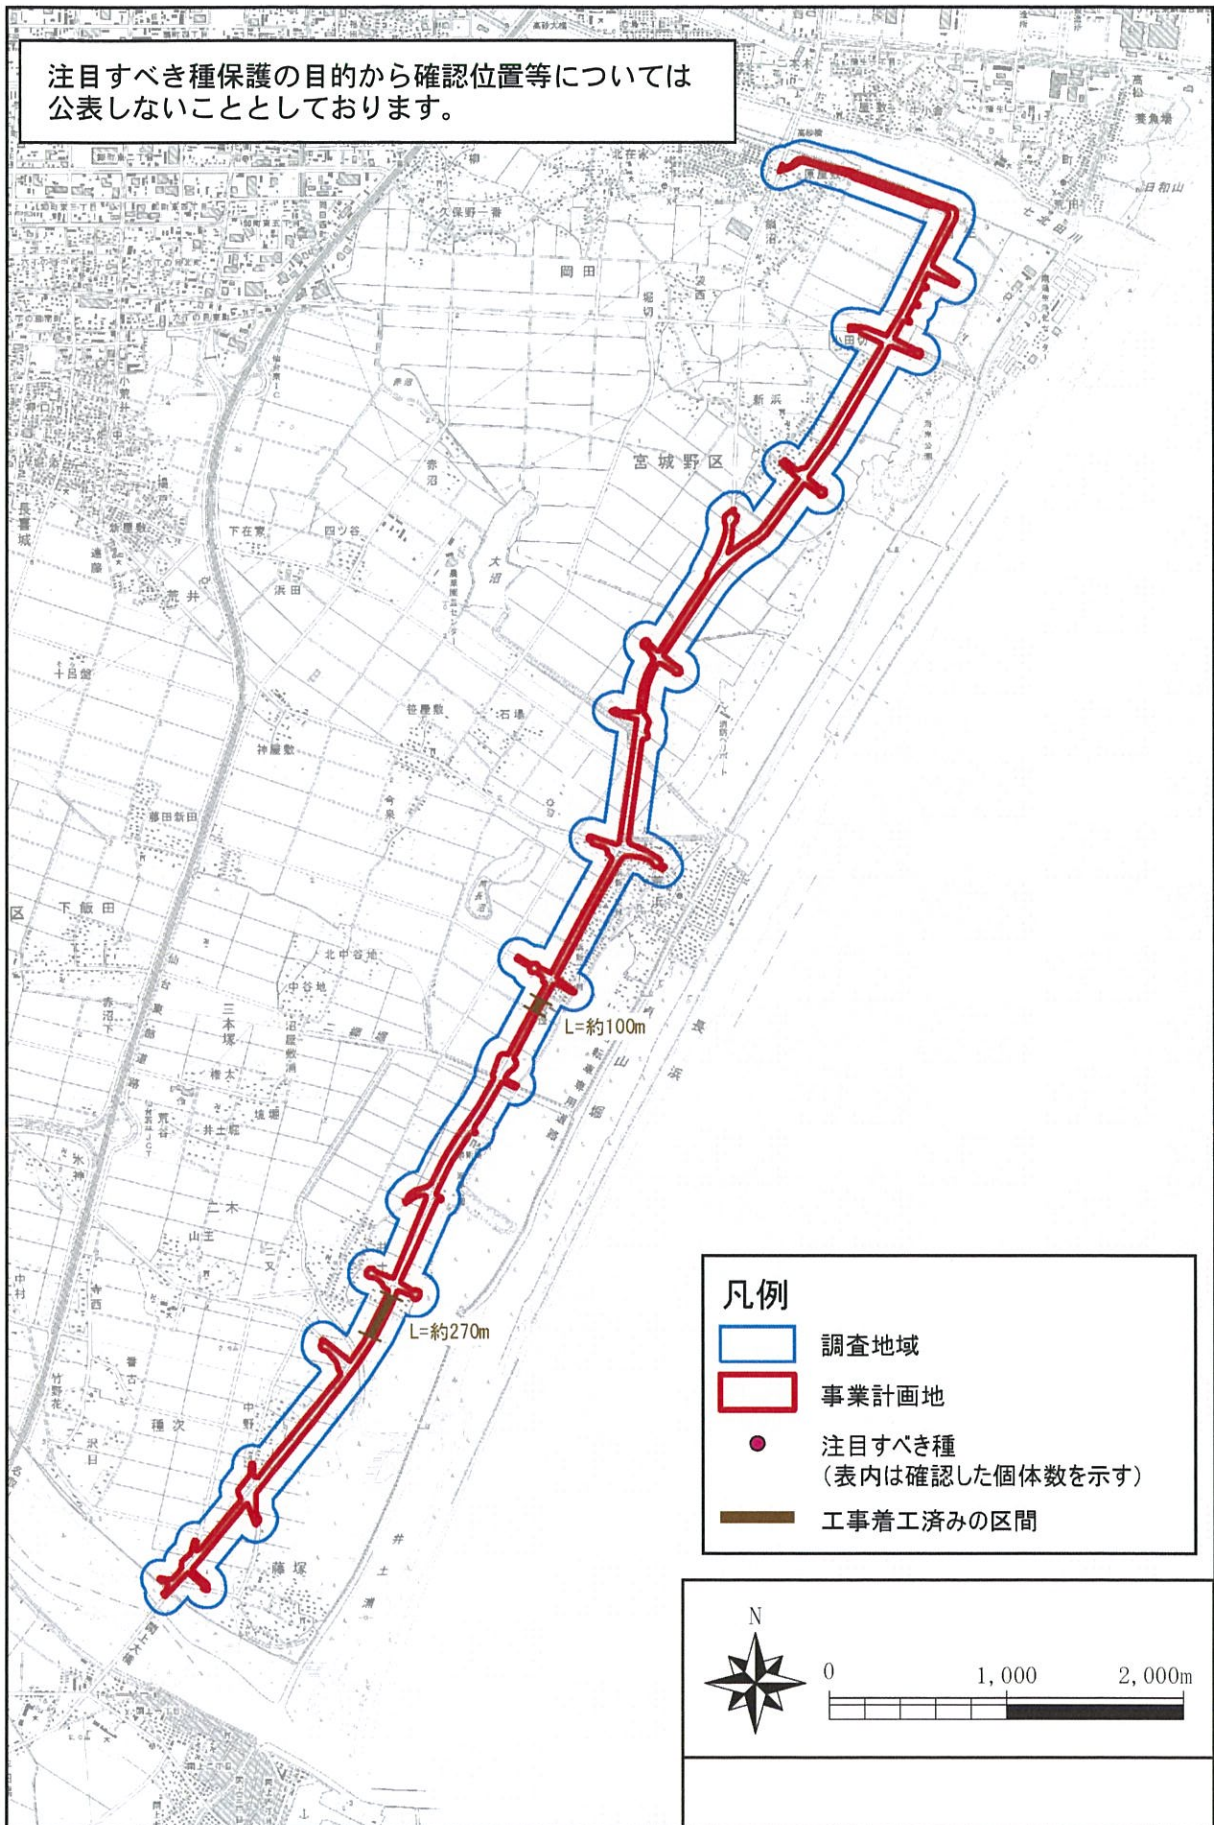
図8.3-8 注目すべき種の確認結果（ミクリ）

ミクリは評価書の調査時に2地点で計約55個体の生育を確認しており、その後すべての地点で農地復旧により消失したことを確認した。

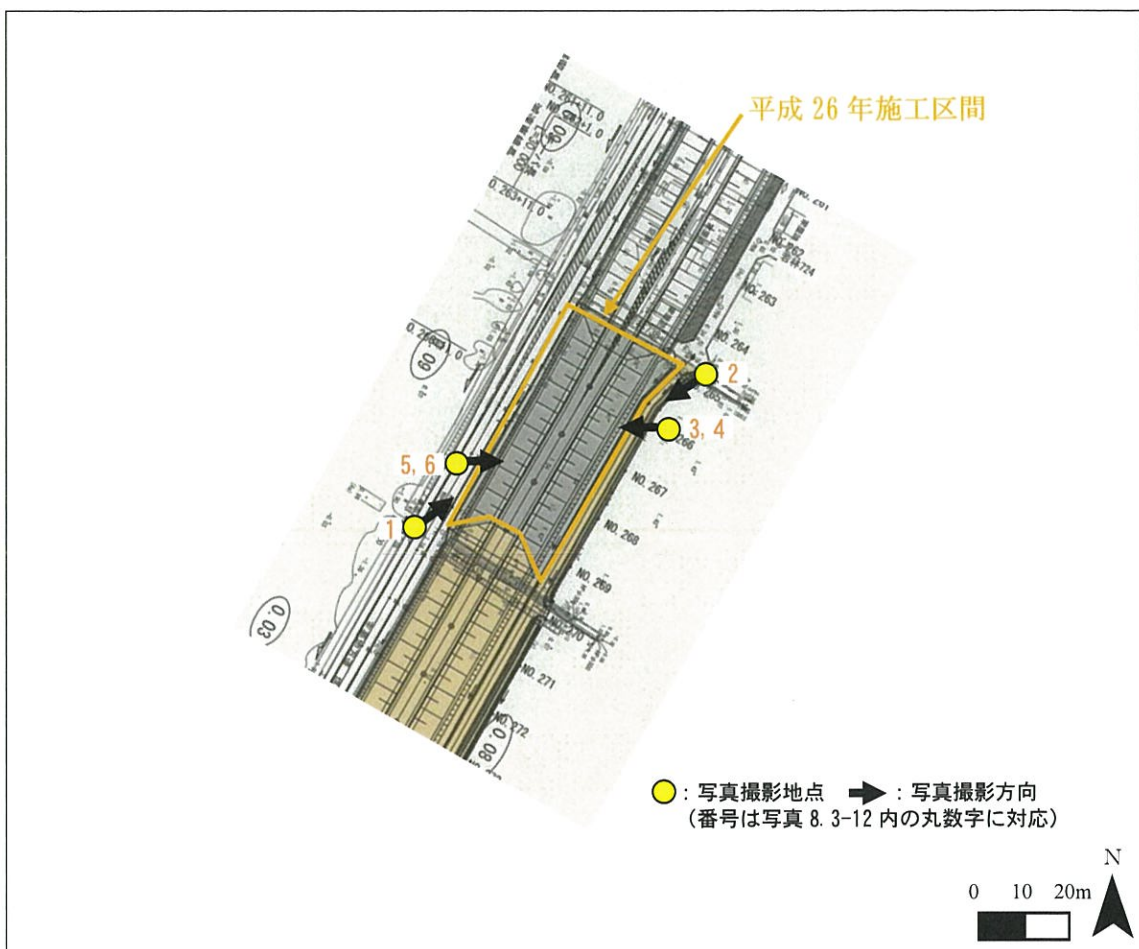
図 8.3-9 平成 26 年施工区間及び写真撮影地点

外来種のうち、ギョウギシバ、オオウシノケグサ、イトコヌカグサの 3 種の生育を確認した (写真 8.3-12 参照)。各種の被覆率は、ギョウギシバが 60% 以上、オオウシノケグサが 10% 程度、イトコヌカグサが 10% 以下であり、特にギョウギシバの優占率が高かった。なお、平成 26 年施工区間においてナガハグサの生育は確認されなかった。

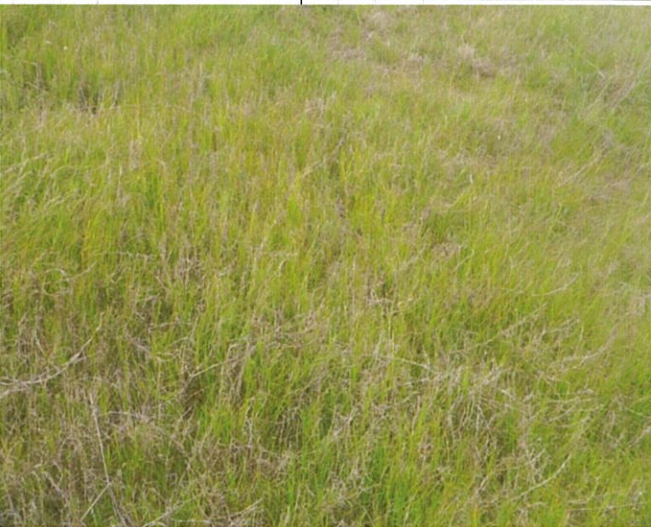
表 8. 3-10 (3) 植生調査結果

植 生 調 査 票														
(植生調査) No.		3		凡例名 (群落名)		法面緑化地								
調査地														
宮城県仙台市若林区荒浜 盛土法面						図幅								
(地形)		山頂:尾根:斜面:上・中・下・凸・凹:谷:平地				(風当)		強・中・弱		1:5万 仙台				
(土壌)		ボド性・褐森・赤・黄・黄褐森・アンド・グライ				(日当)		陽・中陰・陰		(海拔) 19 m				
		擬グライ・沼沢・沖積・高湿草・非固岩屑・固岩屑				(土湿)		乾・適・湿・過湿		(方位) NW				
		水面下・その他 (盛土法面)								(傾斜) 25°				
										(面積) 2×2 m ²				
(階層)		(優占種)		(高さm)		(植被率%)		(種数)		(出現種数) 4				
IV 草本層		オオウシノケグサ		0.3~0.4m		75%		4						
調査日 2015年6月8日 調査者 伴 邦教														
S	L	D・S	V	SPP.	S	L	D・S	V	SPP.	S	L	D・S	V	SPP.
IV	4・4			オオウシノケグサ (法面緑化に使用した外来種)										
	3・3			ギョウギシバ (法面緑化に使用した外来種)										
	1・2			スズメノエンドウ (在来種)										
	+			ヒメムカシヨモギ (周囲より侵入したと推測される外来種)

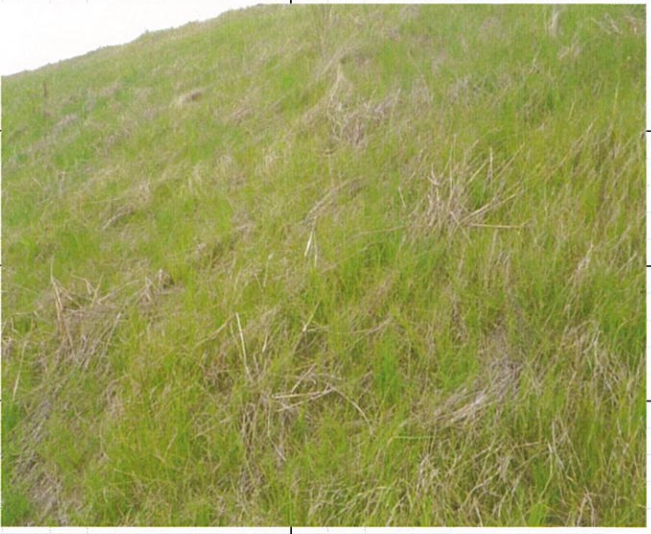
表 8. 3-10 (4) 植生調査結果

植 生 調 査 票														
(植生調査) No.		4		凡例名 (群落名)		法面緑化地								
調査地														
宮城県仙台市若林区荒浜 盛土法面						図幅								
(地形)		山頂:尾根:斜面:上・中・下・凸・凹:谷:平地				(風当)		強・中・弱		1:5万 仙台				
(土壌)		ホド性・褐森・赤・黄・黄褐森・アンド・グライ				(日当)		陽・中陰・陰		(海拔) 17 m				
		擬グライ・沼沢・沖積・高湿草・非固岩層・固岩層				(土湿)		乾・適・湿・過湿		(方位) NW				
		水面下・その他 (盛土法面)								(傾斜) 25°				
										(面積) 2×2 m ²				
(階層)		(優占種)		(高さm)		(植被率%)		(種数)		(出現種数) 3				
IV 草本層		ギョウギシバ		0.35m		85%		3						
調査日 2015年6月8日 調査者 伴 邦教														
S	L	D・S	V	SPP.	S	L	D・S	V	SPP.	S	L	D・S	V	SPP.
IV	5・5			ギョウギシバ (法面緑化に使用した外来種)										
	2・2			オオウシノケグサ (法面緑化に使用した外来種)										
	+・2			ヒメムカシヨモギ (周囲より侵入したと推測される外来種)

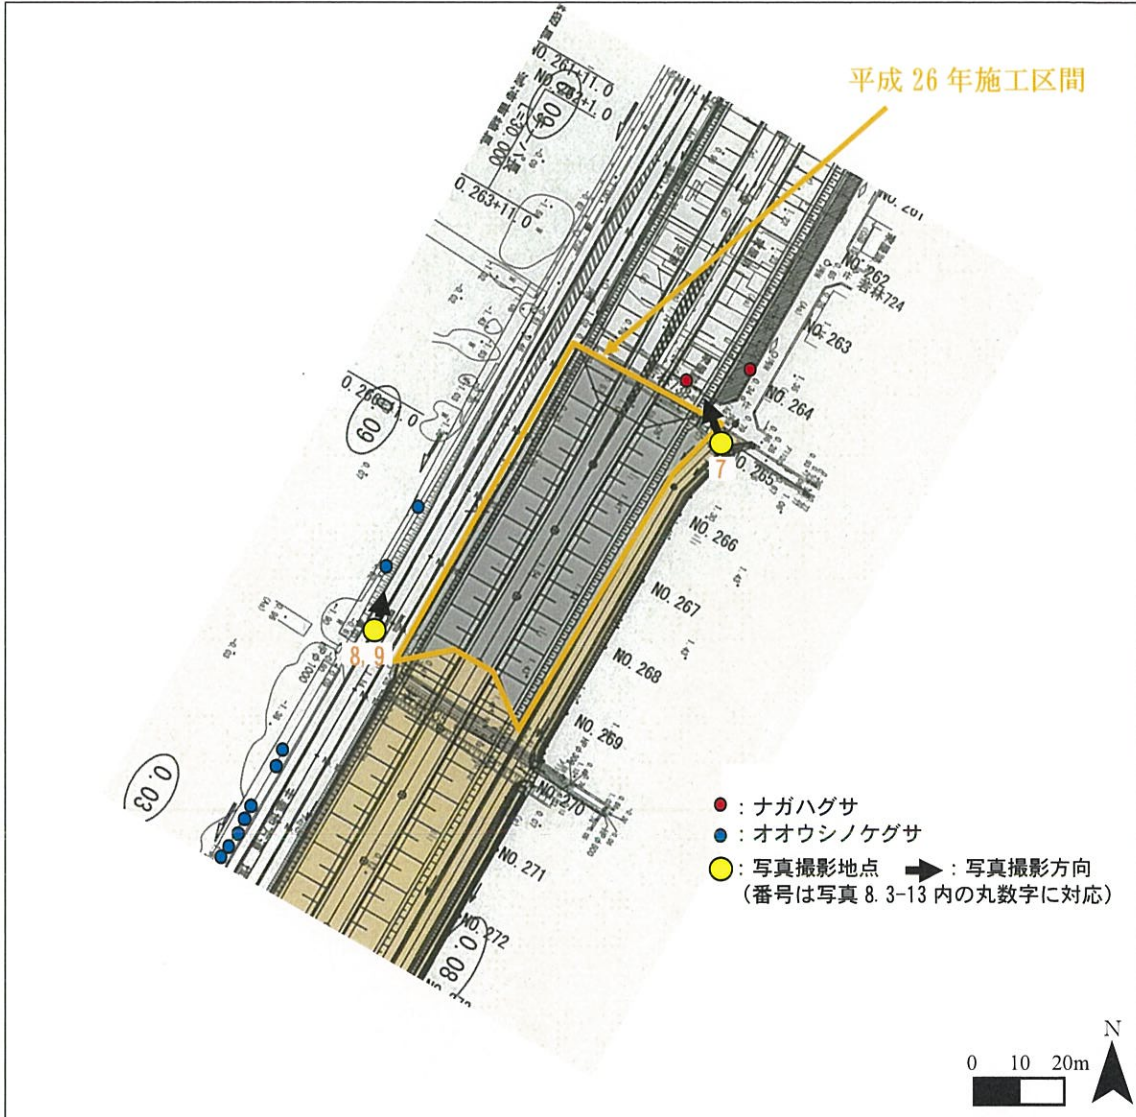
図 8. 3-10 平成 26 年施工区間周辺地域における外来種の確認位置及び写真撮影地点

隣接する住宅跡地脇で小群状のナガハグサを 2 株、圃場整備された水田脇の法面でオオウシノケグサ 9 株を確認した。
