第6章 事後調査の結果

第1節 地形・地質調査

本年度の現地踏査は、平成26年5月29日に実施した。

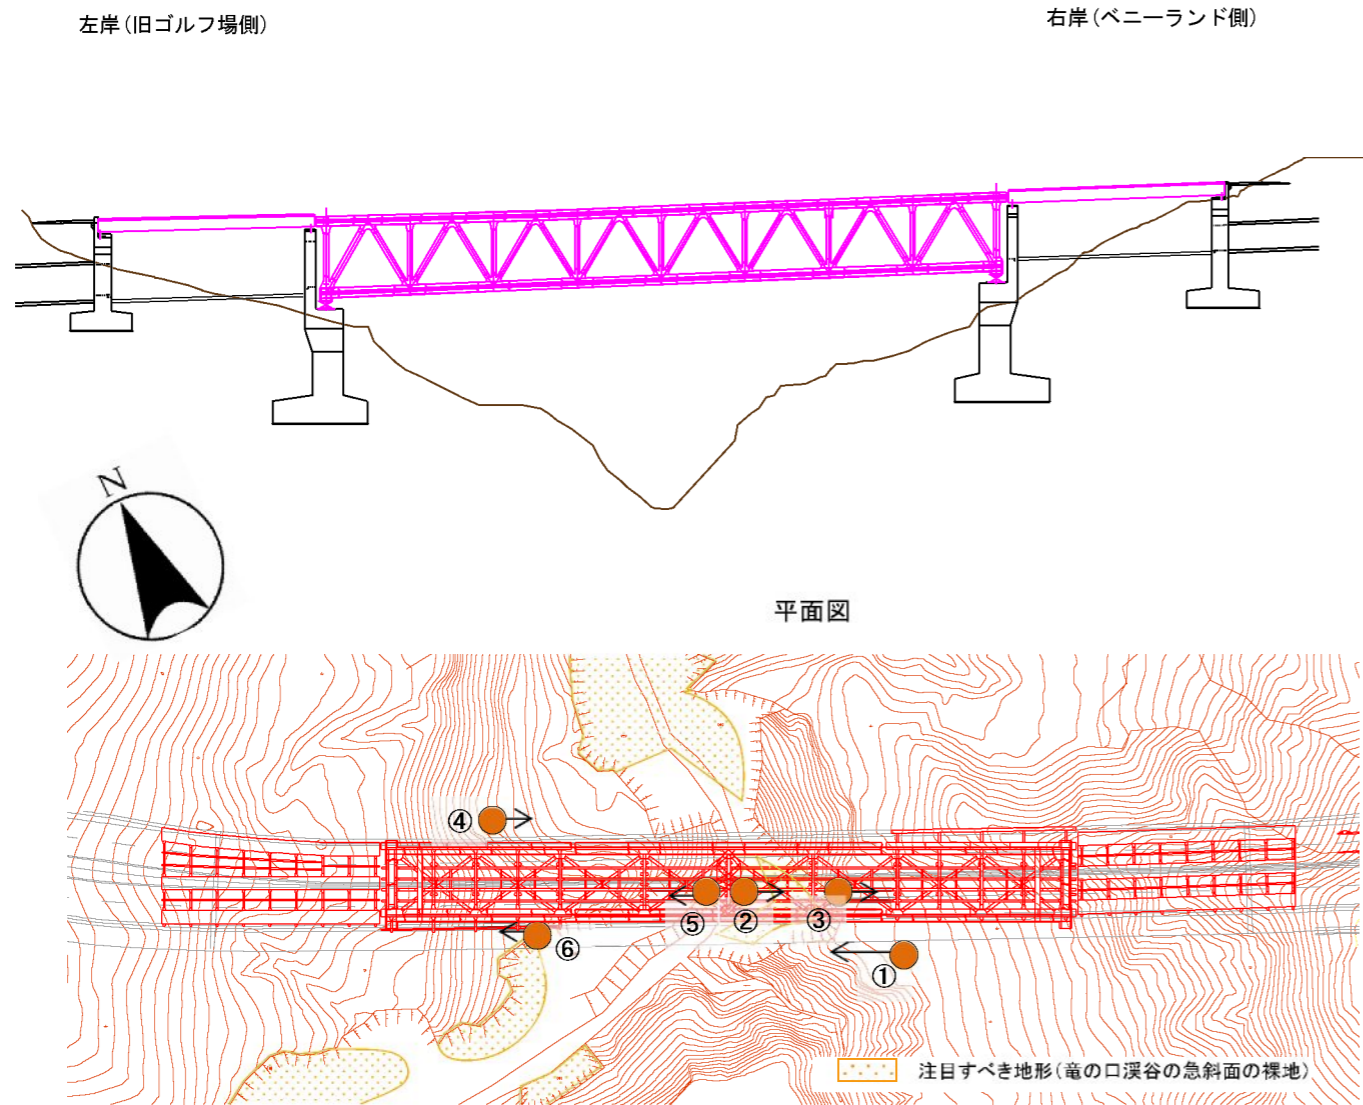
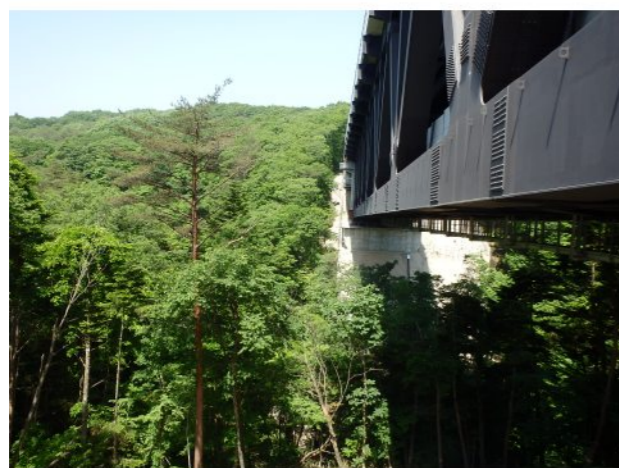
左岸工事箇所全景

④左岸工事用地下端部
木柵と大型土嚢が撤去され、法面植生工により、溪谷への土砂流出を予防している(前回調査 H25.12.20 から変化)。

⑤左岸橋脚前面の状況
シートとネットが撤去され、法面植生工により、表層のガリー浸食^{※1}による土砂流出を防止している(前回調査 H25.12.20 から変化)。

⑥左岸工事用地上流側面
排水路が施工完了し、さらに周辺は法面植生工により保護されている(前回調査 H25.12.20 から変化)。

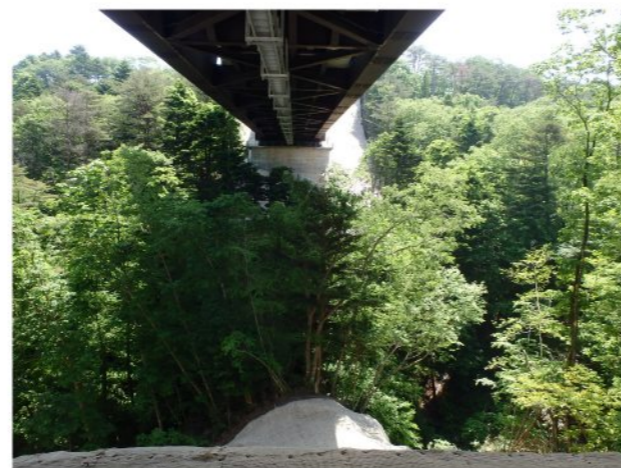
右岸工事箇所全景

①右岸工事用地下端部
木柵と大型土嚢が撤去され、法面植生工により、溪谷への土砂流出を予防している(前回調査 H25.12.20 から変化)。

②右岸工事用地下端部の下 溪岸の状況
右岸斜面排水路より排水が行われているが、浸食等は生じていない。オーバーハングで不安定な地形だが新たな崩壊は発生していない(前回調査 H25.12.20 から変化なし)。

③右岸栈橋と橋脚周辺
以前存在した大型土嚢とシートは撤去され、全面法面植生工により被覆することにより土砂流出を防止している(前回調査 H25.12.20 から変化)。

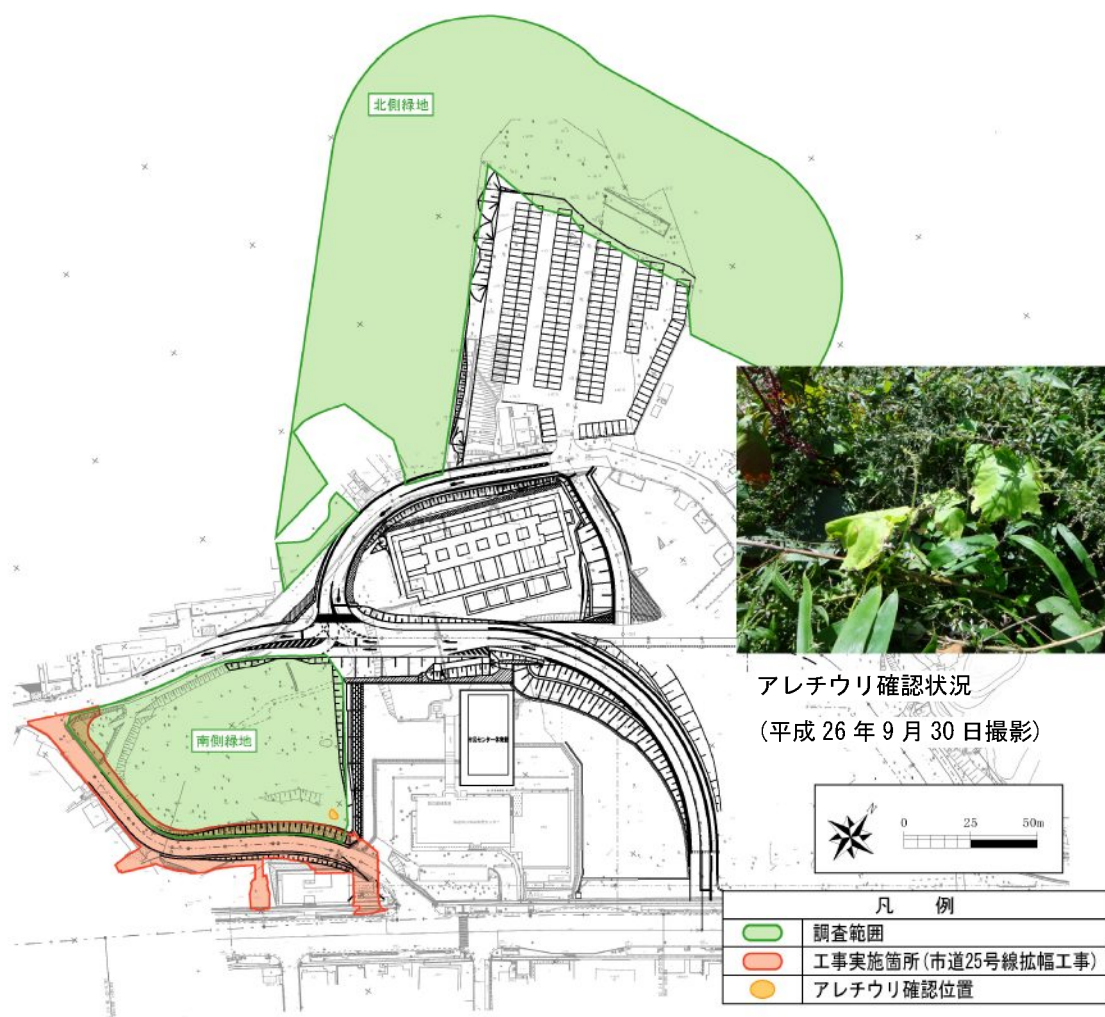
図6.2.2-1 アレチウリ確認地点

なお、巡回時に特定外来生物[※]の生育が確認された場合には個体の除去を行うこととしており、9月の巡回調査においては、南側緑地においてアレチウリ1株の生育が確認された。アレチウリについては、平成22年から除去作業を継続的に実施しており、生育個体数は減少傾向にある。確認されたアレチウリは根ごと引き抜いてビニール袋で密閉した上で持ち帰り、焼却処分した。アレチウリの確認地点を図6.2.2-1に示す。
