(2) 植生調査

2. 仮設道路（竜の口橋梁）の調査

3. 本設道路（（仮称）動物公園駅前広場）の調査

第3節 動物・生態系調査

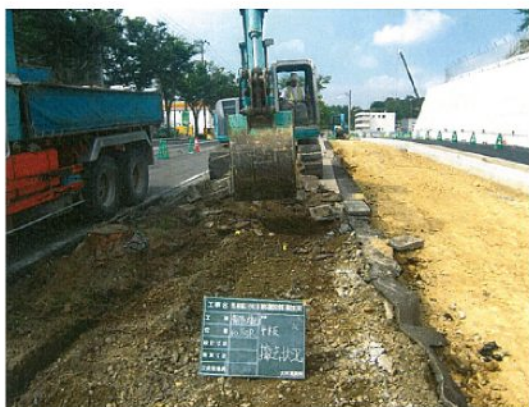
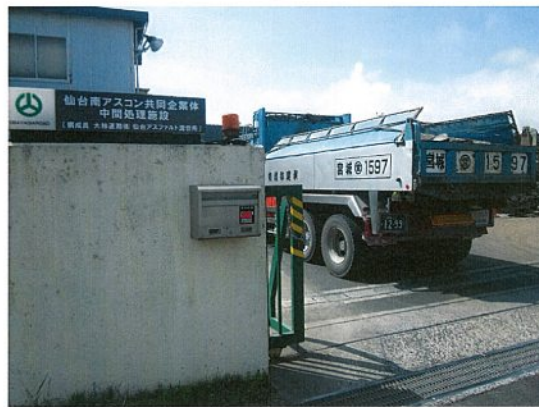
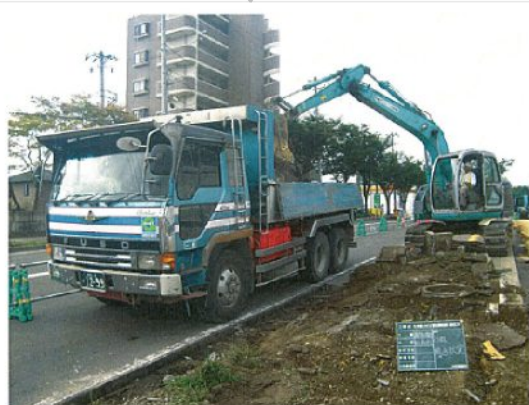
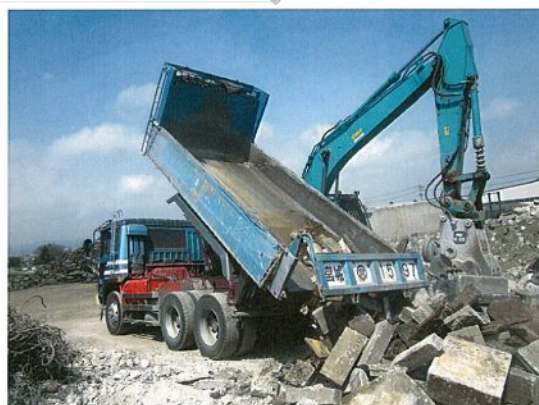
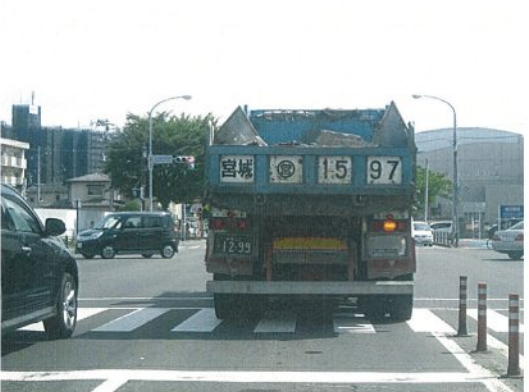
写真 6. 4. 1-1 コンクリートの運搬及び受け入れ地の状況(平成 24 年 7 月撮影)

廃棄物のうちコンクリートの運搬及び受け入れ地の状況を写真 6. 4. 1-1 に示す。
