「中山五丁目地区」

1. 概要書

区 名	青葉区	地区名	中山五丁目	主な街区	7、8、9、10、11、12 番街区
-----	-----	-----	-------	------	--------------------

【被害概要】

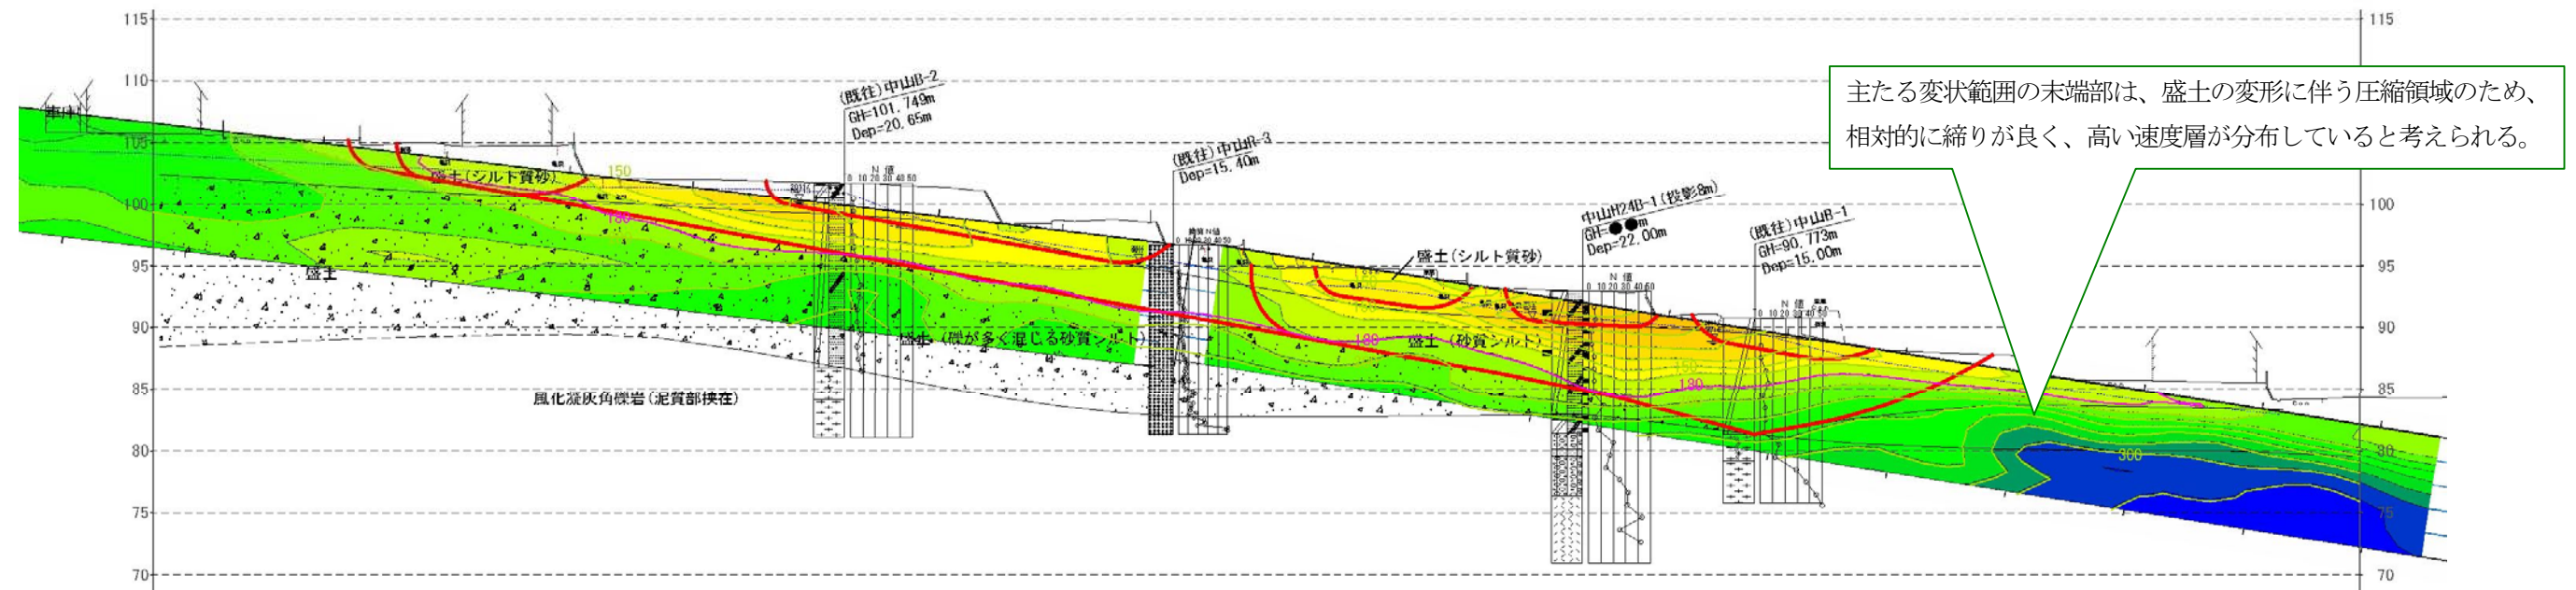
◆速度区分断面図

- ・せん断波速度 $V_s=180\text{m/sec}$ の境界は、主たる変状範囲およびその周囲に確認される被災宅地の分布と概ね一致しており、本境界が盛土の緩み範囲を示すものと想定される。
- ・速度層断面図より推定できる盛土の最大緩み深度は、概ね 7m である。
