# 「西花苑地区」

1. 概要書

区 名	青葉区	地区名	西花苑一丁目	主な街区	22・23・35・36 番街区の一部
-----	-----	-----	--------	------	--------------------

【被害概要】

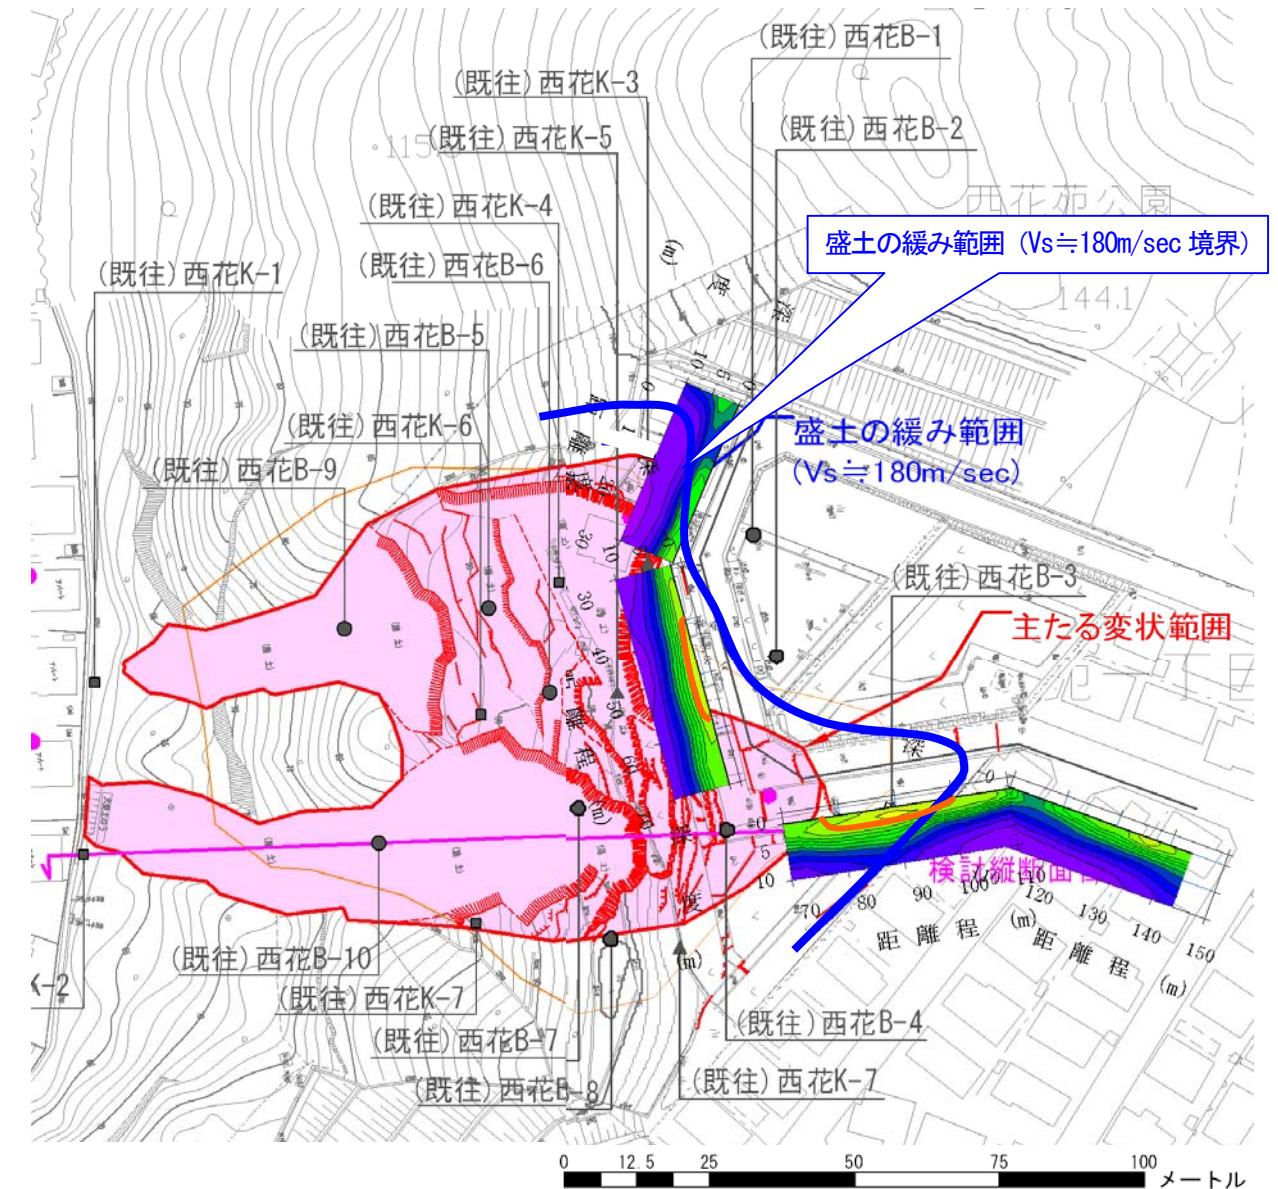
【速度層断面 平面配置図】

- ・せん断波速度  $V_s=180\text{m/sec}$  の境界は、主たる変状範囲およびその周囲に確認される被災宅地の分布と概ね一致しており、本境界が盛土の緩み範囲を示すものと想定される。
- ・当地区では滑動崩落のうちのすべり崩壊が発生しており、盛土の緩み範囲の大部分は、崩土として流出している。このため、残存宅地の盛土に生じている緩み範囲は、比較的狭い範囲に限られる。

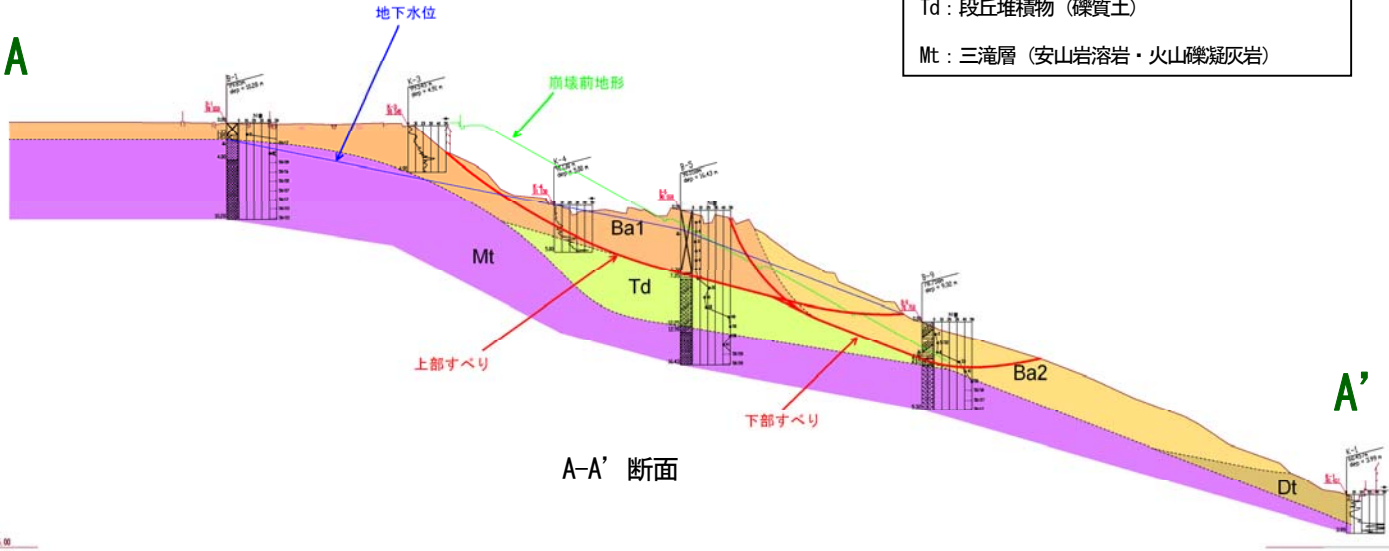
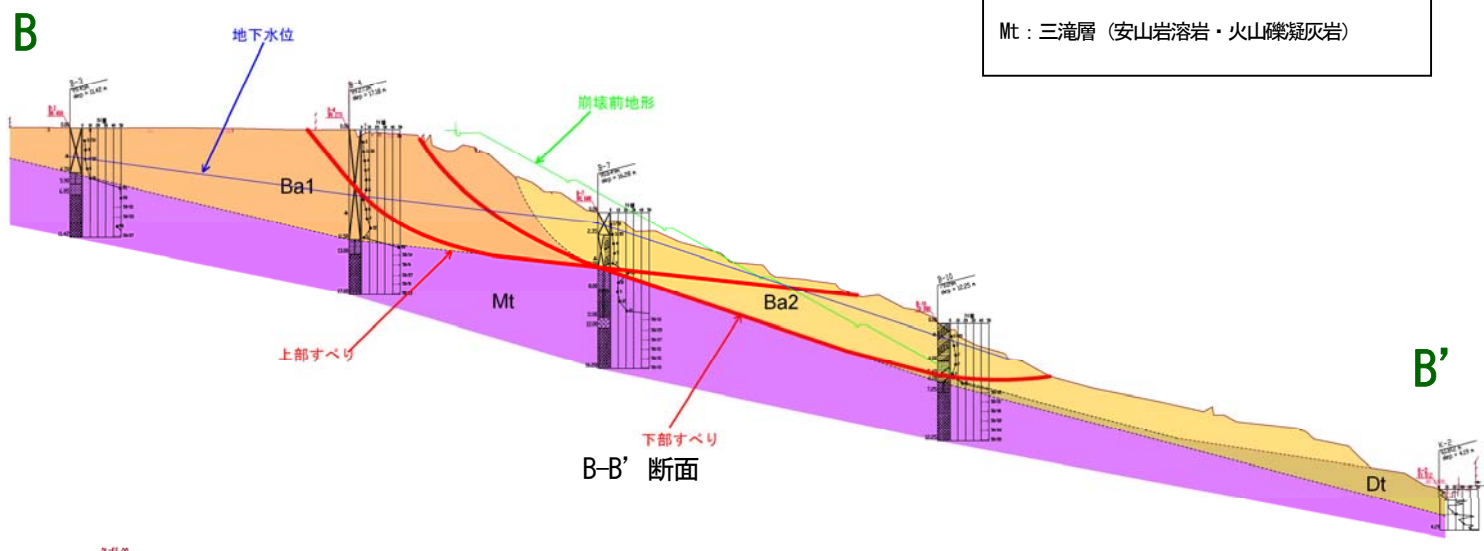
◆平成 23 年度 検討断面図

平成 23 年度 検討内容	平成 24 年度 検討内容												
<p>本地区においては、谷埋め型盛土のすべり変状が生じている。</p> <p>旧地形および地質調査結果より、変状は旧地形での沢部に沿って生じており、盛土部の自然水位は高い状態にあったものと推定できる。</p> <p>盛土部分の土の飽和度は高い状態にあり、N値も低いことより（概ねN＝5 以下）、土の強さは十分ではなかったと推察できる。</p> <p>これに継続時間の長い大きな地震動（最大震度 6 弱）が作用したことにより、土の強さは低下し、盛土内のすべり変状が生じたものと考えられる。</p> <table><tr><td>素因</td><td>・谷埋め型盛土であり、地下水位が高かった。 ・盛土のN値は、概ねN＝5 以下と小さく、土の強さは十分ではなかった。</td></tr><tr><td>誘因</td><td>・最大震度 6 弱(仙台市青葉区、2011 年 3 月 11 日発生) ・継続時間の長い地震動</td></tr></table> <p>↓</p> <table><tr><td>変状発生</td><td>・地震動により、盛土内ですべり変状が発生。 ・すべった土塊の下部は崩壊し、斜面を流れ下った。</td></tr></table> <p>当該地の変状は、旧地形における 2 本の沢筋で発生している（A-A’ 断面、B-B’ 断面）。</p> <p>◆ 斜面上部の谷埋め型盛土においてすべり変状が生じ、すべった土塊の下部が崩壊し、斜面を流れ下った。</p>	素因	・谷埋め型盛土であり、地下水位が高かった。 ・盛土のN値は、概ねN＝5 以下と小さく、土の強さは十分ではなかった。	誘因	・最大震度 6 弱(仙台市青葉区、2011 年 3 月 11 日発生) ・継続時間の長い地震動	変状発生	・地震動により、盛土内ですべり変状が発生。 ・すべった土塊の下部は崩壊し、斜面を流れ下った。	<p>本地区においては、谷埋め型盛土のすべり変状が生じている。</p> <p>旧地形および地質調査結果より、変状は旧地形での沢部に沿って生じており、盛土部の自然水位は高い状態にあったものと推定できる。</p> <p>盛土部分の土の飽和度は高い状態にあり、N値も低いことより（概ねN＝5 以下）、土の強さは十分ではなかったと推察できる。<b>地表面変形および被災宅地分布は、表面波探査による Vs=180m/sec の速度境界と良い相関性を示す。</b></p> <p>これに継続時間の長い大きな地震動（最大震度 6 弱）が作用したことにより、土の強さは低下し、<del>盛土内のすべり変状</del><b>不安定な地山を通るすべり崩壊</b>が生じたものと考えられる。</p> <table><tr><td>素因</td><td>・谷埋め型盛土であり、地下水位が高かった。 ・盛土のN値は、概ねN＝5 以下と小さく、土の強さは十分ではなかった。</td></tr><tr><td>誘因</td><td>・最大震度 6 弱(仙台市青葉区、2011 年 3 月 11 日発生) ・継続時間の長い地震動</td></tr></table> <p>↓</p> <table><tr><td>変状発生</td><td>・地震動により、盛土内ですべり変状<b>不安定な地山を通るすべり崩壊</b>が発生。 ・すべった土塊の下部は崩壊し、斜面を流れ下った。</td></tr></table> <p>当該地の変状は、旧地形における 2 本の沢筋で発生している（A-A’ 断面、B-B’ 断面）。</p> <p>◆ 斜面上部の谷埋め型盛土において、<del>すべり変状が生じ、すべった</del><b>不安定な地山を通るすべり崩壊が生じ、移動土塊</b>の下部が崩壊し、斜面を流れ下った。</p>	素因	・谷埋め型盛土であり、地下水位が高かった。 ・盛土のN値は、概ねN＝5 以下と小さく、土の強さは十分ではなかった。	誘因	・最大震度 6 弱(仙台市青葉区、2011 年 3 月 11 日発生) ・継続時間の長い地震動	変状発生	・地震動により、盛土内ですべり変状 <b>不安定な地山を通るすべり崩壊</b> が発生。 ・すべった土塊の下部は崩壊し、斜面を流れ下った。

平成 23 年度検討内容	平成 24 年度検討内容
<p>対策方針は、崩落した部分を元に戻すという条件で作成する。</p> <p>対策工法としては、上部の谷埋め盛土部と下部の沢底部に分けて、それぞれ対策工法を考えることが適当であると考えられる。谷埋め盛土部は、地山部分を基礎として補強土擁壁工による土留めを構築し、その上部については、良質土あるいは崩積土を利用した改良土を用いて盛土を行う。沢底部は、末端部にかご工を設置することにより、のり尻の安定と排水を確保し、斜面上に明暗渠による排水工を行うとともに、整形・植生を行う工法が妥当であると考えられる。盛土工および補強土擁壁工においては排水対策を十分に行うことが斜面安定に重要である。</p> <p>【説明】</p> <p>原形復旧を可能とする工法を選定した。沢筋に沿った盛土の変状であり、斜面の土の強さを確保するために、復旧工事では排水対策が大事なものとなる。谷埋め盛土部と沢底部の上部と下部に分けて異なる工法を提案するのは原形復旧を目的としたためである。</p>

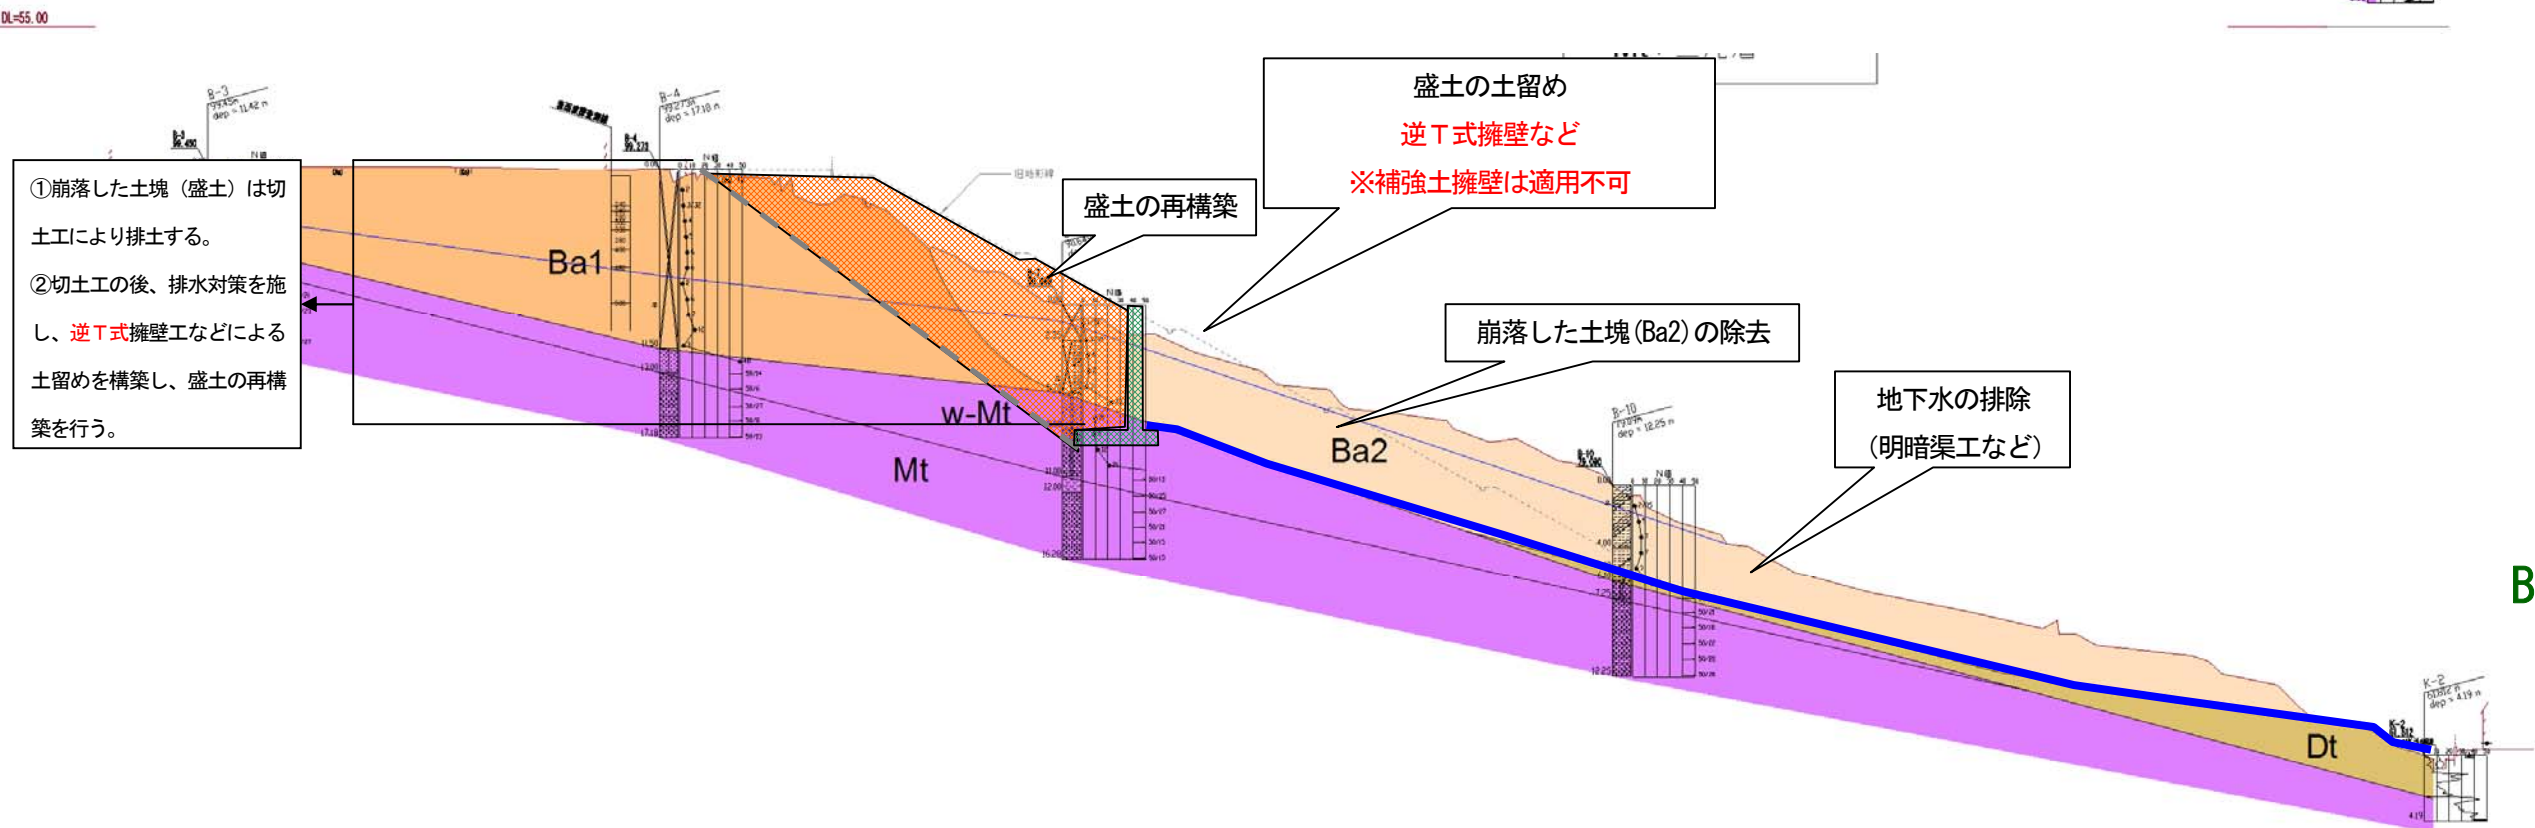
◆平成 24 年度検討断面

盛土層厚の大きいB-B' 断面を  
検討断面として設定

<p>対策方針は、崩落した部分を元に戻すという条件で作成する。</p> <p>対策工法としては、上部の谷埋め盛土部と下部の沢底部に分けて、それぞれ対策工法を考えることが適当であると考えられる。谷埋め盛土部は、地山部分を基礎として擁壁工による土留めを構築し、その上部については、良質土あるいは崩積土を利用した改良土を用いて盛土を行う。沢底部は、末端部にかご工を設置することにより、のり尻の安定と排水を確保し、斜面上に明暗渠による排水工を行うとともに、整形・植生を行う工法が妥当であると考えられる。盛土工および擁壁工においては排水対策を十分に行うことが斜面安定に重要である。</p> <p>【説明】</p> <p>原形復旧を可能とする工法を選定した。沢筋に沿った盛土の変状であり、斜面の土の強さを確保するために、復旧工事では排水対策が大事なものとなる。谷埋め盛土部と沢底部の上部と下部に分けて異なる工法を提案するのは原形復旧を目的としたためである。</p> <p>なお、擁壁工は「宅地防災マニュアル」に示される擁壁工を用いるものであり、本盛土高の場合、補強土擁壁は不適である。</p>
