「南光台六丁目地区」

1. 概要書

区 名	泉区	地区名	南光台六丁目	主な街区	21, 22, 23 番街区の一部
-----	----	-----	--------	------	-------------------

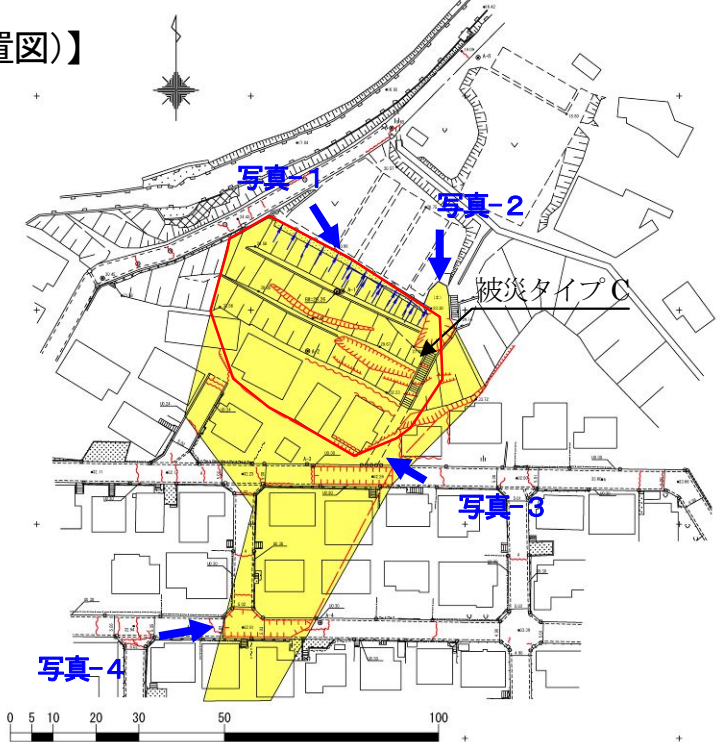
【平面図（被災状況写真位置図）】

平成 23 年度 検討内容	平成 24 年度 検討内容																																																			
<p>【宅地被害の状況】</p> <p>本地区では、幅約 65 m、長さ約 40 m の範囲において、盛土のり面下部の孕みだしや井桁擁壁の傾倒、宅盤及び道路に亀裂や沈下等の変状が発生した（平面図参照）。</p> <p>【造成履歴および盛土分類】</p> <p>本地区は、昭和 37 年～60 年に造成された場所であり、丘陵地の高いところを切土して谷部を埋め立てたいわゆる谷埋め型盛土に分類される。</p> <p>【盛土および地下水の状況】</p> <p>盛土材料は「礫混り砂質土」に分類され、盛土の層厚は 10m 程度が確認された。地盤の相対的な締り程度を示す N 値は、宅盤では概ね N＝1～21 (平均 6.6) が得られ「緩い」締り状態を示している。</p> <p>地下水位は、地表面下 2～4m 付近で確認され、比較的高い位置に分布している。</p> <p>【変状メカニズム】</p> <p>本地区では、地下水で飽和された緩い砂質土層が地震による長く大きな揺れによって液状化したため、盛土のり面のすべりや盛土の沈下が発生したものとする。また、切盛境界では、地震動の増幅特性の違いにより不同沈下が発生したものとする。</p> <div><table><tr><td>素 因</td><td><ul style="list-style-type: none">地下水位が高い（盛土のり尻部に湧水箇所が認められる）。盛土（砂質土）は N 値=10 以下の緩い相対密度である。</td></tr><tr><td>誘 因</td><td><ul style="list-style-type: none">最大震度 6 弱〔仙台市泉区（2011 年 3 月 11 日発生）〕の地震動継続時間が長い地震動</td></tr></table><div>

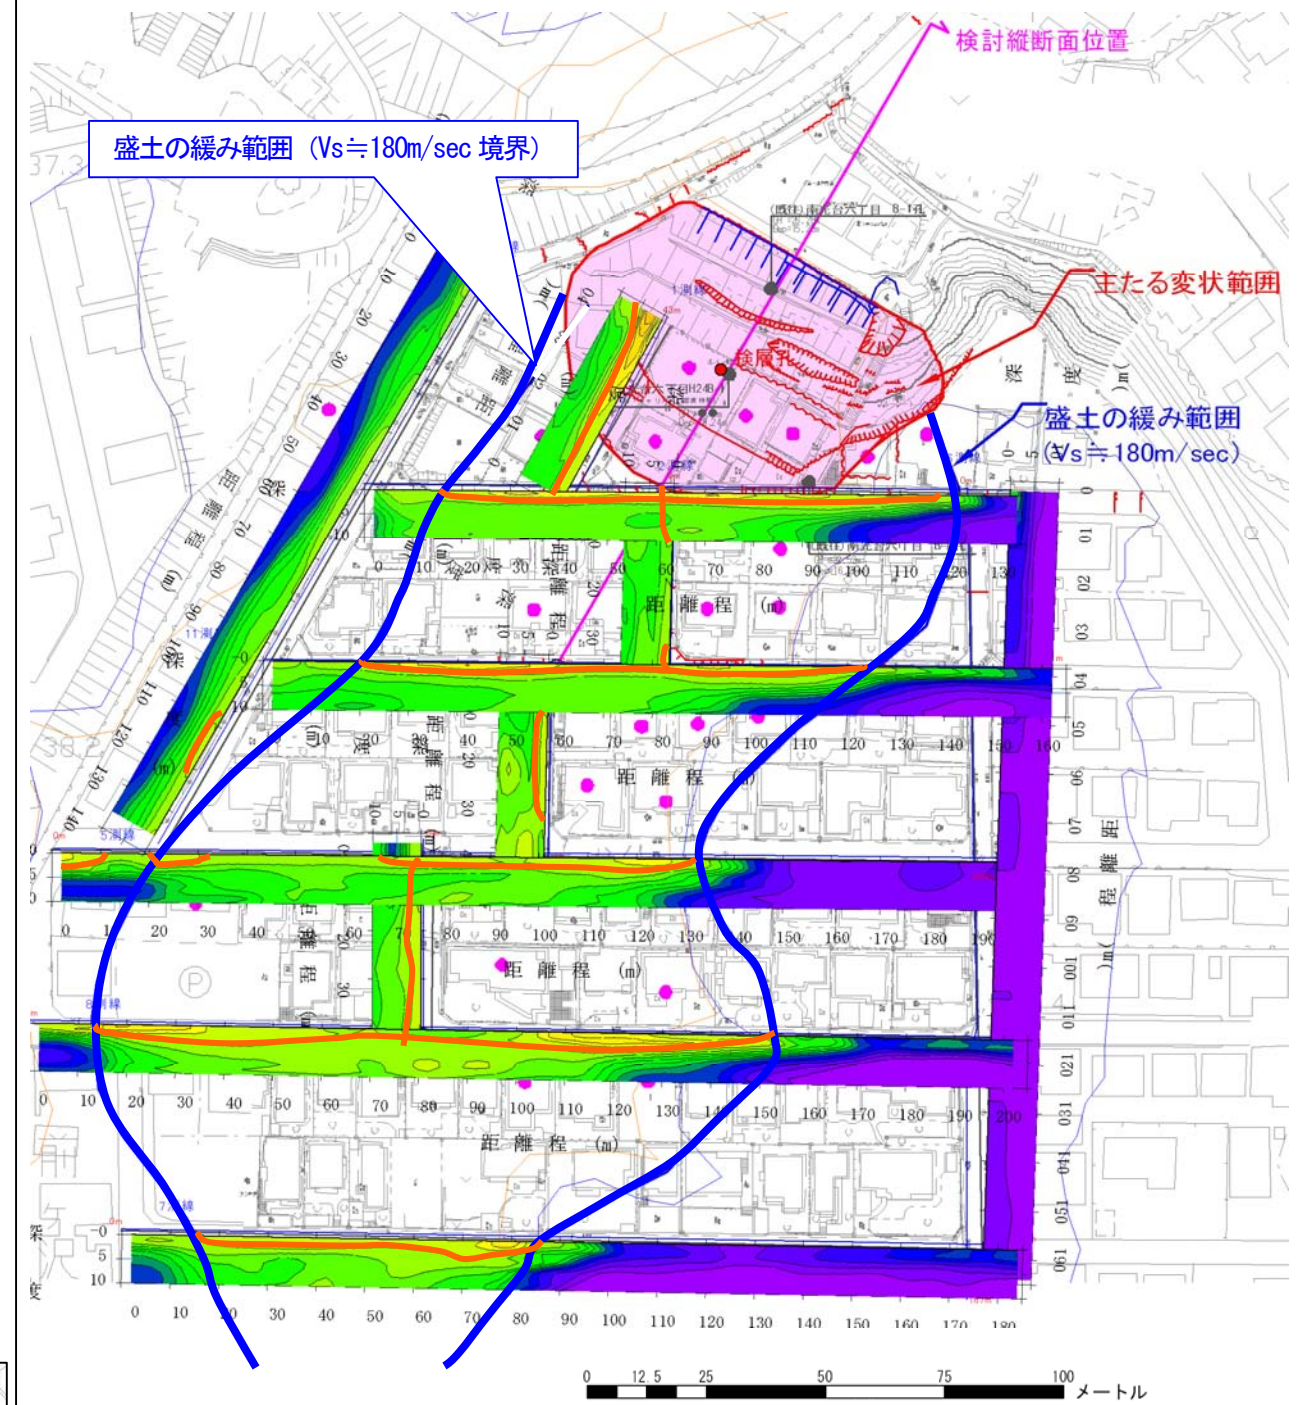
【速度層断面 平面配置図】

- ・せん断波速度 $V_s=180\text{m/sec}$ の境界は、主たる変状範囲および揺すり込みの影響により被災を受けた宅地の分布と概ね一致しており、本境界が盛土の緩み範囲を示すものと想定される。
- ・速度層断面図より推定できる盛土の最大緩み深度は、概ね5mである。
