「青山一丁目地区」

1. 概要書

区 名	太白区	地区名	青山一丁目	主な街区	7, 8, 9, 11, 12, 13, 16, 18, 19, 20, 21, 22, 25, 26, 27 番街区の一部
-----	-----	-----	-------	------	--

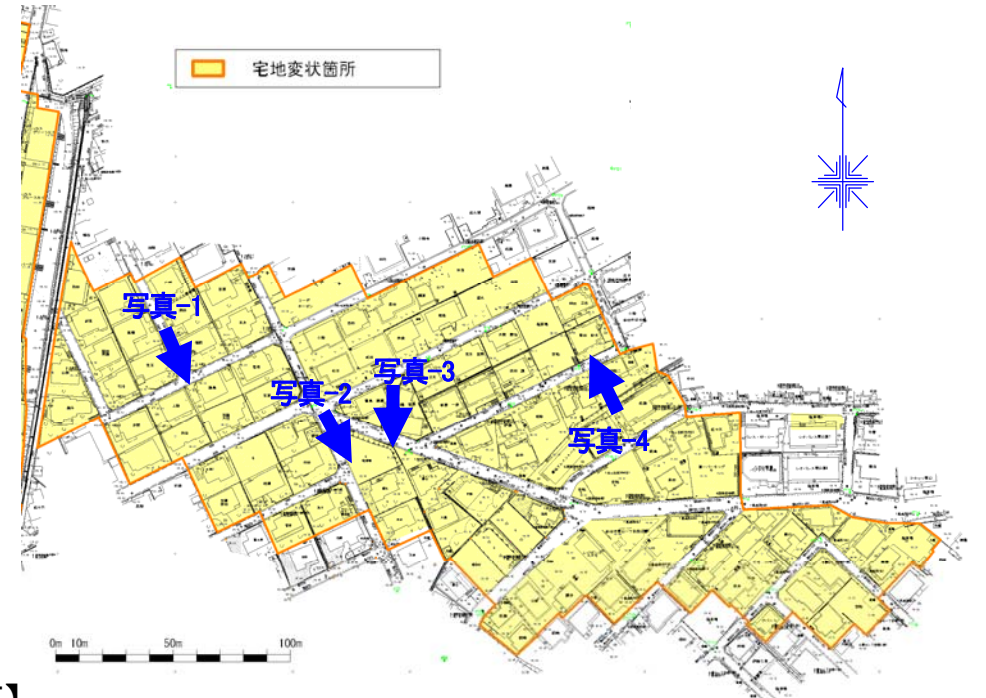
【平面図（被災状況写真位置図）】

平成 23 年度 検討内容	平成 24 年度 検討内容												
<p>【宅地被害の状況】</p> <p>本地区では、幅約 100～170m、長さ約 400mの範囲で全体に開口亀裂と隆起・圧縮亀裂及び擁壁の変状等が多数発生した（平面図参照）。</p> <p>【造成履歴および盛土分類】</p> <p>本地区は、昭和 38 年に造成された場所であり、丘陵地の高い所を切土して谷部を埋め立てたいわゆる谷埋め型盛土に分類される。</p> <p>【盛土および地下水の状況】</p> <p>盛土材料は「礫混じり粘土質砂」に分類され、盛土の層厚は 11～21m が確認された。地盤の相対的な締り程度を示すN値は、盛土の上部 5～10m以浅までは N=2～4 程度が得られ「非常に緩い」締り状態を示している。</p> <p>地下水位は、地表面下 1～15m付近で確認され、斜面下方では比較的低い位置に分布している。</p> <p>【変状メカニズム】</p> <p>今回の地震は震度 5 強と大きく、また地震動の継続時間が長かったため、非常に緩い盛土上に支持された擁壁の安定性不足に起因する変状や、盛土上部（宅盤部分）の非常に緩い盛土の揺すり込み沈下が発生したと考えられる。また、切盛境界では、地震動の増幅特性の違いにより不同沈下や局部すべり等が発生したと考えられる。なお、本地区では、地表面勾配 8 度前後の比較的急な傾斜地に多段擁壁で階段上の造成が行われており、このことが斜面下方への滑動力として作用し、大きな地震動によりさらに擁壁の安定性不足等を助長したものと推測される。</p> <table><tr><td>素因</td><td>・谷地形に盛られた厚い谷埋め型盛土 ・盛土浅部（宅盤）の締りが緩い（N 値 2～4） ・傾斜地に造成された多段擁壁による階段状の造成地形</td></tr><tr><td>誘因</td><td>・最大震度 5 強（仙台市太白区）の地震動</td></tr></table> <p style="text-align: center;">↓</p> <table><tr><td>変状発生</td><td>・盛土、擁壁に亀裂、沈下が発生 ・緩み帯ブロックが比較的浅層部において盛土内すべりをおこし、ブロック内外に亀裂・沈下等が発生</td></tr></table> <p>本地区の変状は、概ね次の 2 パターンの機構が想定される。</p> <p>◆宅地 1～2 区画程度の小範囲でみられるのが、『緩い盛土に起因』する変状および『擁壁の安定性不足に起因』する変状（パターンⅠ：対象範囲 C,D,E ブロックおよびブロック以外の変状宅地）。</p> <p>◆宅地 2～6 区画程度の比較的広範囲でみられるのが、『谷埋め型盛土に起因』する緩み帯ブロックの盛土内すべりによる変状（パターンⅡ：対象範囲 A,B ブロック）</p> <p>なお、青山一丁目から西側に隣接する松ヶ丘に続く一連の谷埋め型盛土全体を包含する大規模なすべりの可能性については、両地区の境界に位置する擁壁に特に有意な変状が認められないことからすべりは発生していないものと考えられる。</p>	素因	・谷地形に盛られた厚い谷埋め型盛土 ・盛土浅部（宅盤）の締りが緩い（N 値 2～4） ・傾斜地に造成された多段擁壁による階段状の造成地形	誘因	・最大震度 5 強（仙台市太白区）の地震動	変状発生	・盛土、擁壁に亀裂、沈下が発生 ・緩み帯ブロックが比較的浅層部において盛土内すべりをおこし、ブロック内外に亀裂・沈下等が発生	<p>【宅地被害の状況】</p> <p>本地区では、幅約 100～170m、長さ約 400mの範囲で全体に開口亀裂と隆起・圧縮亀裂及び擁壁の変状等が多数発生した（平面図参照）。</p> <p>【造成履歴および盛土分類】</p> <p>本地区は、昭和 38 年に造成された場所であり、丘陵地の高い所を切土して谷部を埋め立てたいわゆる谷埋め型盛土に分類される。</p> <p>【盛土および地下水の状況】</p> <p>盛土材料は「礫混じり粘土質砂」に分類され、盛土の層厚は 11～21m が確認された。地盤の相対的な締り程度を示すN値は、盛土の上部 5～10m以浅までは N=2～4 程度が得られ「非常に緩い」締り状態を示している。</p> <p>地表面変形および被災宅地分布は、表面波探査による Vs=180m/sec 程度の速度境界と良い相関性を示す。地下水位は、地表面下 1～15m付近で確認され、斜面下方では比較的低い位置に分布している。</p> <p>【変状メカニズム】</p> <p>今回の地震は震度 5 強と大きく、また地震動の継続時間が長かったため、非常に緩い盛土上に支持された擁壁の安定性不足に起因する変状や、盛土上部（宅盤部分）の非常に緩い盛土の揺すり込み沈下盛土層において「盛土内の速度境界を不連続面とする変形」及び「盛土表層部（ひな壇部）の変形」が生じ、周囲において滑動崩落に伴う引っ張りおよび圧縮が発生したと考えられる。また、切盛境界では、地震動の増幅特性の違いにより不同沈下や局部すべり等が発生したと考えられる。なお、本地区では、地表面勾配 8 度前後の比較的急な傾斜地に多段擁壁で階段上の造成が行われており、このことが斜面下方への滑動力として作用し、大きな地震動によりさらに擁壁の安定性不足等を助長したものと推測される。</p> <table><tr><td>素因</td><td>・谷地形に盛られた厚い谷埋め型盛土 ・盛土浅部（宅盤）の締りが緩い（N 値 2～4） ・傾斜地に造成された多段擁壁による階段状の造成地形</td></tr><tr><td>誘因</td><td>・最大震度 5 強（仙台市太白区）の地震動</td></tr></table> <p style="text-align: center;">↓</p> <table><tr><td>変状発生</td><td>・盛土、擁壁に亀裂、沈下が発生 ・緩み帯ブロックが比較的浅層部において盛土内すべり変形をおこし、ブロック内外に亀裂・沈下等が発生 ・被害形態は、「盛土内の速度境界を不連続面とする変形」及び「盛土表層部（ひな壇部）の変形」と考えられる。 ・主たる変状範囲の周囲では、上記土塊の移動に伴う引っ張りや圧縮が発生。</td></tr></table> <p>本地区の変状は、概ね次の 2 パターンの機構が想定される。</p> <p>◆宅地 1～2 区画程度の小範囲でみられるのが、『緩い盛土に起因』する変状および『擁壁の安定性不足に起因』する変状盛土表層部（ひな壇部）の変形、およびブロック周辺においては土塊の移動に伴う引っ張りや圧縮の変形が発生（パターンⅠ：対象範囲 C,D,E ブロックおよびブロック以外の変状宅地）。</p> <p>◆宅地 2～6 区画程度の比較的広範囲でみられるのが、『谷埋め型盛土に起因』する緩み帯ブロックの盛土内すべりによる変状盛土内の速度境界を不連続面とする変形による変状（パターンⅡ：対象範囲 A,B ブロック）</p> <p>なお、青山一丁目から西側に隣接する松ヶ丘に続く一連の谷埋め型盛土全体を包含する大規模なすべりの可能性については、両地区の境界に位置する擁壁に特に有意な変状が認められないことからすべりは発生していないものと考えられる。</p>	素因	・谷地形に盛られた厚い谷埋め型盛土 ・盛土浅部（宅盤）の締りが緩い（N 値 2～4） ・傾斜地に造成された多段擁壁による階段状の造成地形	誘因	・最大震度 5 強（仙台市太白区）の地震動	変状発生	・盛土、擁壁に亀裂、沈下が発生 ・緩み帯ブロックが比較的浅層部において盛土内すべり変形をおこし、ブロック内外に亀裂・沈下等が発生 ・被害形態は、「盛土内の速度境界を不連続面とする変形」及び「盛土表層部（ひな壇部）の変形」と考えられる。 ・主たる変状範囲の周囲では、上記土塊の移動に伴う引っ張りや圧縮が発生。

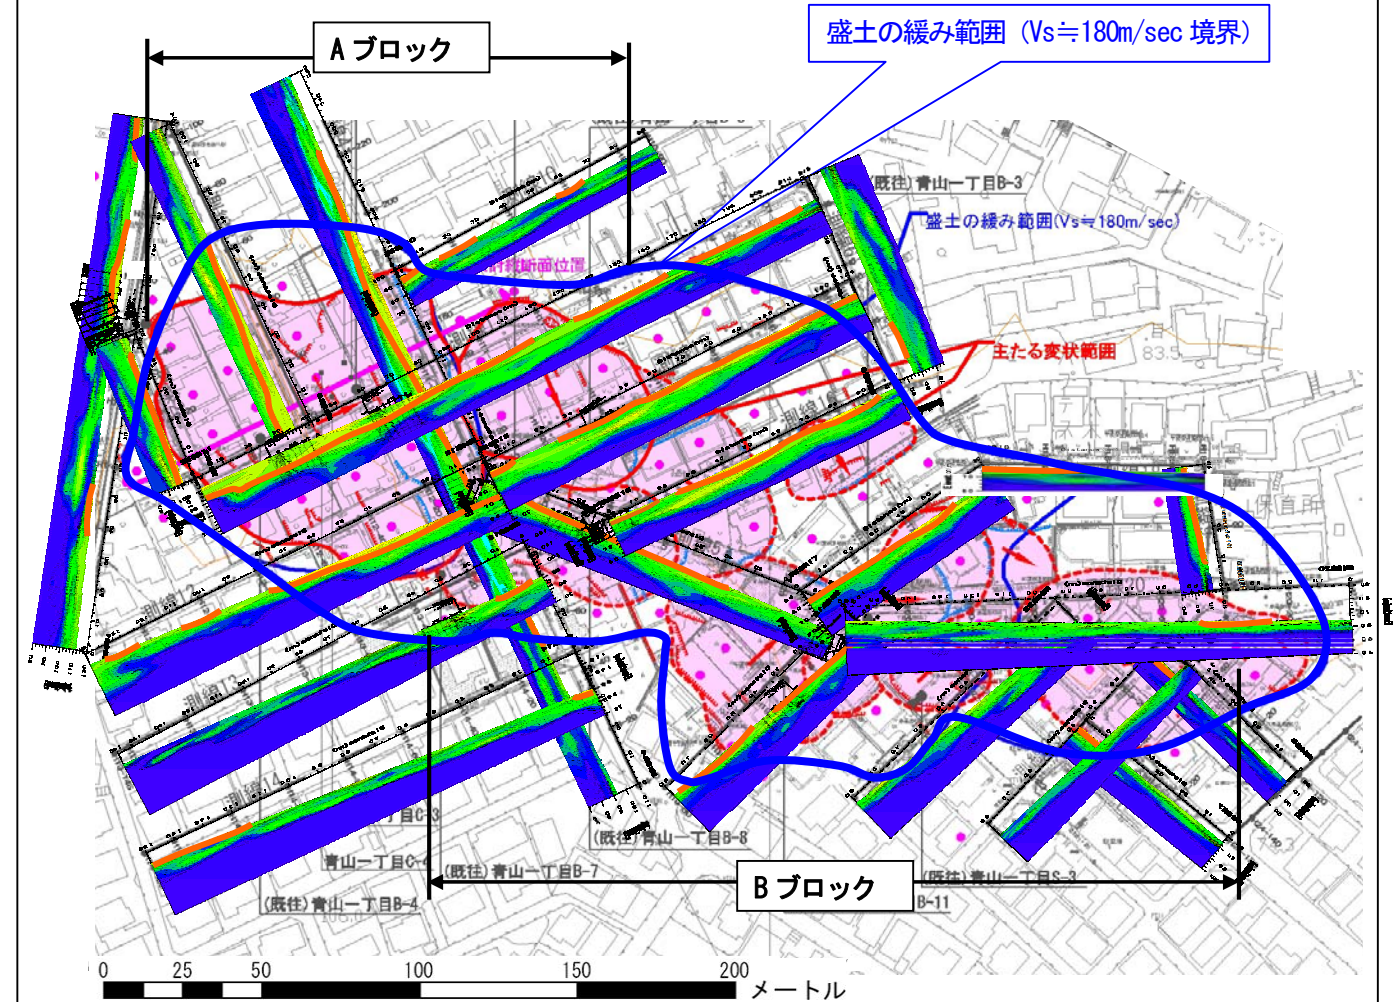
【速度層断面 平面配置図】

- ・せん断波速度 $V_s=180\text{m/sec}$ の境界は、主たる変状範囲およびその周囲に確認される被災宅地の分布と概ね一致しており、本境界が盛土の緩み範囲を示すものと想定される。
- ・主たる変状範囲のうち、破線で示すBブロックは、 $V_s=180\text{m/sec}$ の分布域が地表面より約3mであり、実線で示すAブロックの約10mに比べて緩み深度は浅い。
- ・速度層断面図より推定できる盛土の最大緩み深度は、概ね10mである。
