「青山二丁目地区」

1. 概要書

区 名	太白区	地区名	青山二丁目	主な街区	28 番街区の一部
-----	-----	-----	-------	------	-----------

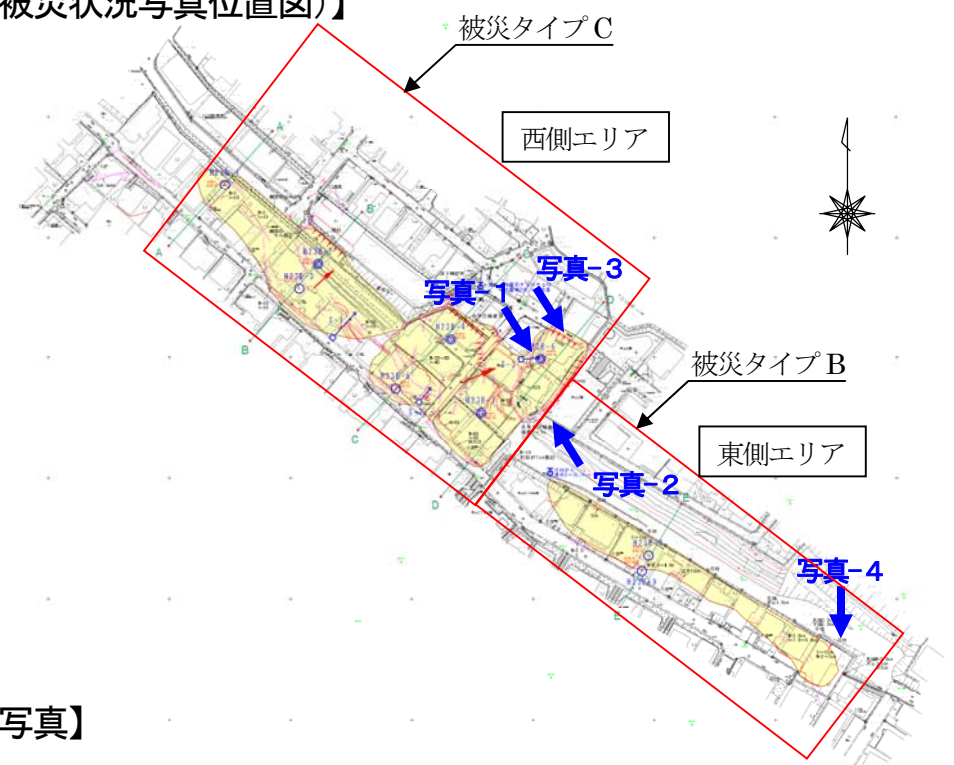
【平面図（被災状況写真位置図）】

④ 切盛境界に起因		⑤ 擁壁の安定性不足に起因		⑥ 緩い盛土に起因

⑦ 地盤の液状化に起因

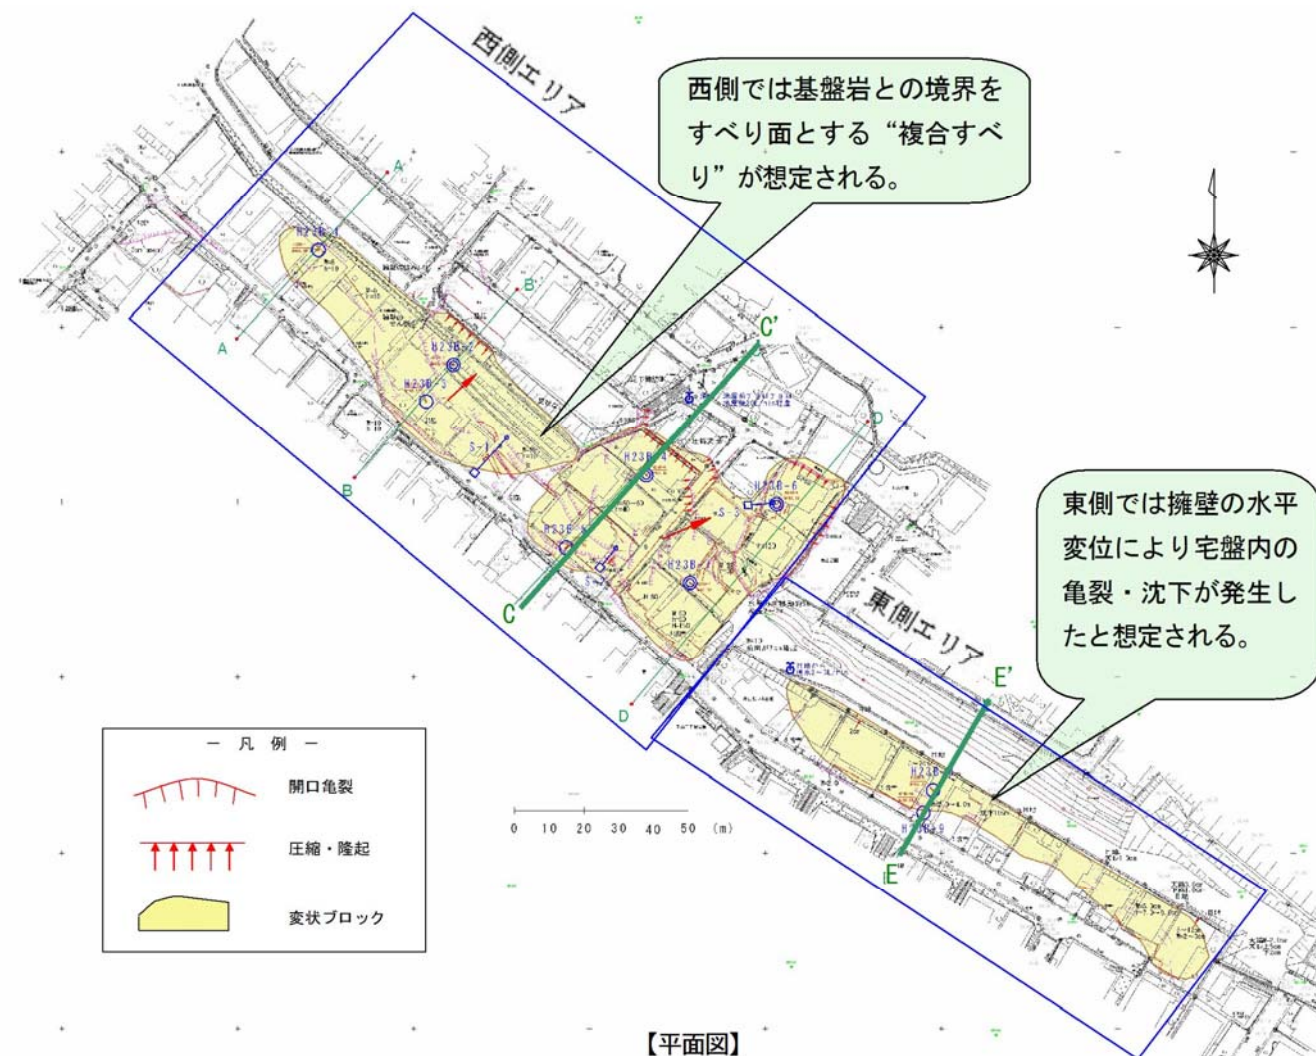
◆平成23年度 検討平面図

平成 23 年度 検討内容	平成 24 年度 検討内容												
<p>本地区の変状は、「腹付け盛土」内で発生した西側エリアと、「擁壁の安定性不足に起因」する東側エリアに分けられる。</p> <p>西側エリアは、頭部となる市道及び宅地で長さ 150m、幅 70m間に明瞭な開口亀裂が発生し、斜面下方では擁壁や地表面に隆起・圧縮亀裂が明瞭に現われている。各種調査及び湧水状況から、本地区は全体に地下水の豊富な地域であることが判明した。また、盛土材料はレキ混じりシルト、砂層を主体とする細粒土からなり、N＝0～3 と「非常にゆるい」相対密度を示し、層厚は3～5mと比較的薄い。</p> <p>東側エリアは、高さ 7～8mの L 型擁壁（？）が延長 160m間に見られる。盛土は最大層厚 7～8m でレキ混じり砂～シルトが分布し、N＝2～5 で「非常にゆるい～ゆるい」締まりを呈するが一般的な盛土相当である。</p> <p>今回の地震動は震度 5 強と大きく、継続時間が長かったため、西側斜面では基盤岩との境界付近にすべり面が形成され変状が現われと考えられる。一方、東側擁壁では擁壁の水平変位に伴い、背後地盤が緩められたために亀裂と圧縮沈下が発生したと推定される。</p> <table><tr><td>素 因</td><td><ul style="list-style-type: none">地下水位が高い（一部、湧水箇所が点在する）。盛土は N 値＝0～5 と脆弱である。</td></tr><tr><td>誘 因</td><td><ul style="list-style-type: none">最大震度 5 強〔仙台市太白区（2011 年 3 月 11 日発生）〕の地震動継続時間が長い地震動</td></tr></table> <p>↓</p> <table><tr><td>変状発生</td><td><p>【西側エリア】</p><ul style="list-style-type: none">盛土内部または盛土と基盤層を境界とした複合すべりが発生。<p>【東側エリア】</p><ul style="list-style-type: none">擁壁の水平変位とそれに伴う亀裂および背後地盤の圧縮沈下が発生。</td></tr></table> <p>以上の結果、本地区の変状は西側エリアと東側エリアに大別され、次の 2 通りの機構が想定される。</p> <ul style="list-style-type: none">◆ 西側エリアの内、特に変状の大きかった C-C’、D-D’ 測線は、D-D’ 測線のブロック東側斜面が開放された形状を示し側方の拘束がなかったために、初期の段階で末端部が移動し、その後 D-D’ 測線全体及び C-C’ 測線に波及した変状である。また、A-A’、B-B’ 測線は、盛土内すべりが発生したものの、辛うじて安定を保った変状である。◆ 東側エリアの E-E’ 測線は、擁壁の水平変位とそれに伴う背後地盤の亀裂および盛土の圧縮沈下である。なお、擁壁は構造上許容値内の変状と判断されることから、本地区の対策工は不要と判断した。	素 因	<ul style="list-style-type: none">地下水位が高い（一部、湧水箇所が点在する）。盛土は N 値＝0～5 と脆弱である。	誘 因	<ul style="list-style-type: none">最大震度 5 強〔仙台市太白区（2011 年 3 月 11 日発生）〕の地震動継続時間が長い地震動	変状発生	<p>【西側エリア】</p> <ul style="list-style-type: none">盛土内部または盛土と基盤層を境界とした複合すべりが発生。 <p>【東側エリア】</p> <ul style="list-style-type: none">擁壁の水平変位とそれに伴う亀裂および背後地盤の圧縮沈下が発生。	<p>西側エリアは谷埋め型盛土、東側エリアは腹付け型盛土であり、被災形態が異なるため、西側エリアと東側エリアを別地区として検討を行うこととした。本資料は西側エリアについて示したものである。（東側エリアは別途検討中）</p> <p>本地区の変状は、「腹付け盛土」内で発生した西側エリアと、「擁壁の安定性不足に起因」する東側エリアに分けられる。</p> <p>西側エリアは、頭部となる市道及び宅地で長さ 150m、幅 70m間に明瞭な開口亀裂が発生し、斜面下方では擁壁や地表面に隆起・圧縮亀裂が明瞭に現われている。各種調査及び湧水状況から、本地区は全体に地下水の豊富な地域であることが判明した。また、盛土材料はレキ混じりシルト、砂層を主体とする細粒土からなり、N＝0～3 と「非常にゆるい」相対密度を示し、層厚は3～5mと比較的薄い。</p> <p>東側エリアは、高さ 7～8mの L 型擁壁（？）が延長 160m間に見られる。盛土は最大層厚 7～8m でレキ混じり砂～シルトが分布し、N＝2～5 で「非常にゆるい～ゆるい」締まりを呈するが一般的な盛土相当である。</p> <p>地表面変形および被災宅地分布は、表面波探査による Vs＝180m/sec 程度の速度境界と良い相関性を示す。</p> <p>今回の地震動は震度 5 強と大きく、継続時間が長かったため、西側斜面では基盤岩との境界付近にすべり面が形成されの盛土内の間隙水圧の上昇による流動的すべり崩壊および盛土表層部（ひな壇部）の変形により変状が現われが生じたと考えられる。一方、東側擁壁では擁壁の水平変位に伴い、背後地盤が緩められたために亀裂と圧縮沈下が発生したと推定される。</p> <table><tr><td>素 因</td><td><ul style="list-style-type: none">地下水位が高い（一部、湧水箇所が点在する）。盛土は N 値＝0～5 と脆弱である。</td></tr><tr><td>誘 因</td><td><ul style="list-style-type: none">最大震度 5 強〔仙台市太白区（2011 年 3 月 11 日発生）〕の地震動継続時間が長い地震動</td></tr></table> <p>↓</p> <table><tr><td>変状発生</td><td><p>【西側エリア】</p><ul style="list-style-type: none">盛土内部または盛土と基盤層を境界とした複合すべりが発生。盛土内の間隙水圧の上昇による流動的すべり崩壊盛土表層部（ひな壇部）の変形が発生。<p>—【東側エリア】—</p><ul style="list-style-type: none">擁壁背面の圧縮沈下が発生。</td></tr></table> <p>以上の結果、本地区の変状は西側エリアと東側エリアに大別され、次の 2 通りの機構が想定される。</p> <ul style="list-style-type: none">◆ 西側エリアの内、特に変状の大きかった C-C’、D-D’ 測線は、D-D’ 測線のブロック東側斜面が開放された形状を示し側方の拘束がなかったために、初期の段階で末端部が移動し、その後 D-D’ 測線全体及び C-C’ 測線に波及した変状である。また、A-A’、B-B’ 測線は、盛土内すべり変形が発生したものの、辛うじて安定を保った変状である。◆ 東側エリアの E-E’ 測線は、擁壁の水平変位とそれに伴う背後地盤の亀裂および盛土の圧縮沈下である。なお、擁壁は構造上許容値内の変状と判断されることから、本地区の対策工は不要と判断した。	素 因	<ul style="list-style-type: none">地下水位が高い（一部、湧水箇所が点在する）。盛土は N 値＝0～5 と脆弱である。	誘 因	<ul style="list-style-type: none">最大震度 5 強〔仙台市太白区（2011 年 3 月 11 日発生）〕の地震動継続時間が長い地震動	変状発生	<p>【西側エリア】</p> <ul style="list-style-type: none">盛土内部または盛土と基盤層を境界とした複合すべりが発生。盛土内の間隙水圧の上昇による流動的すべり崩壊盛土表層部（ひな壇部）の変形が発生。 <p>—【東側エリア】—</p> <ul style="list-style-type: none">擁壁背面の圧縮沈下が発生。

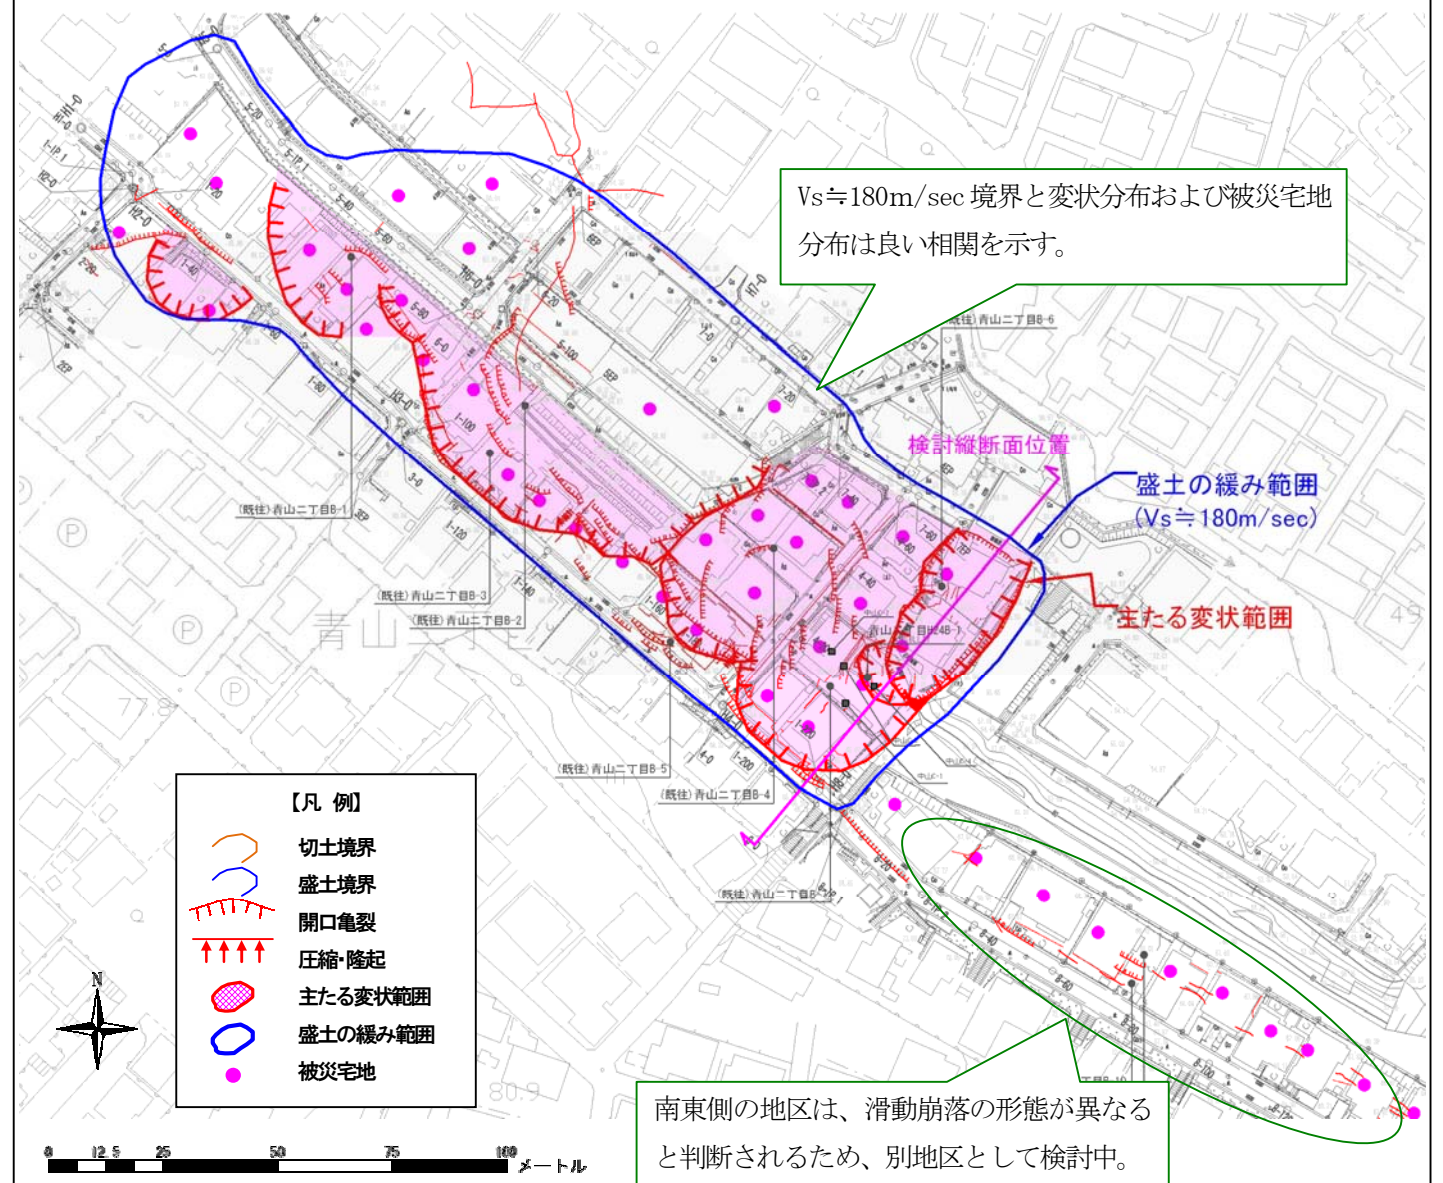
◆平成24年度 検討平面図

- ・せん断波速度 $V_s=180\text{m/sec}$ の境界は、主たる変状範囲およびその周囲に確認される被災宅地の分布と概ね一致しており、本境界が盛土の緩み範囲を示すものと想定される。
- ・速度層断面図より推定できる盛土の最大緩み深度は、概ね 5m である。

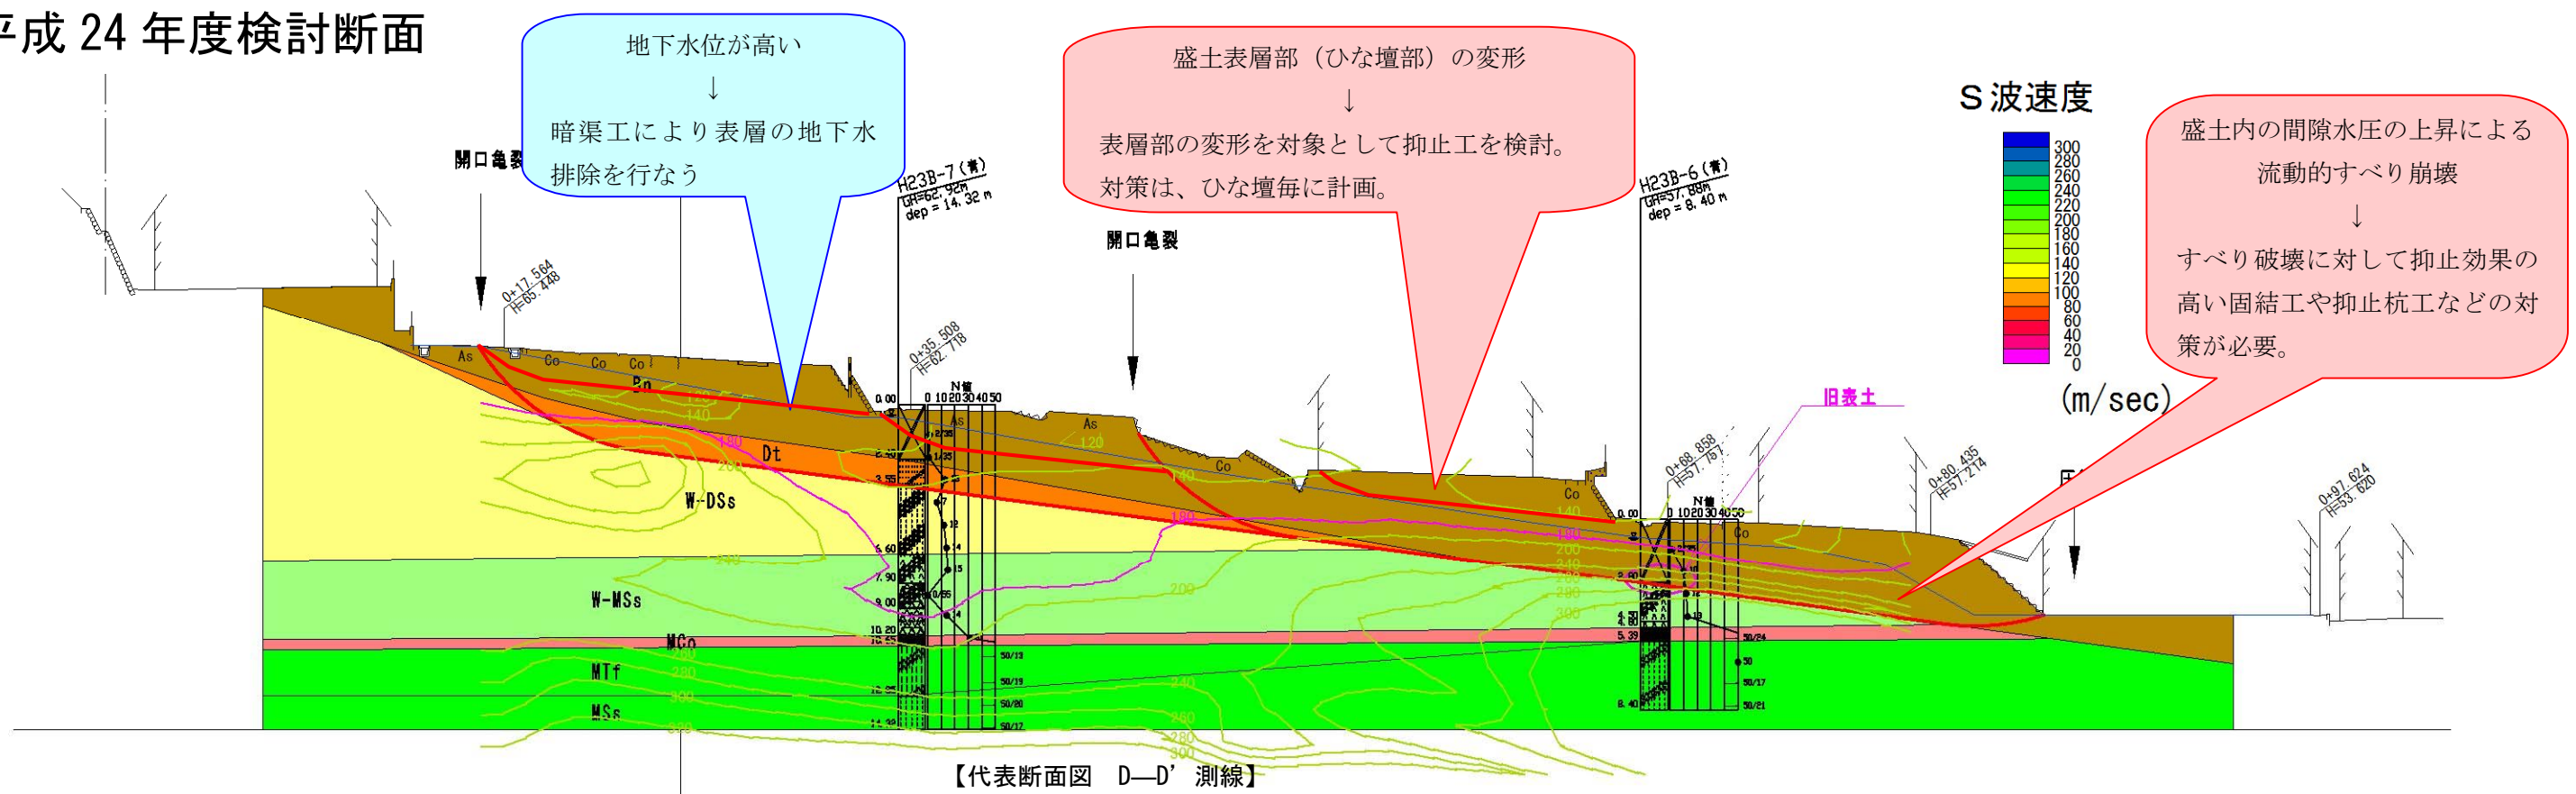
【代表断面図 D-D' 測線】

地表面変状より滑動崩落の影響を最も受けた範囲と判断され、D-D' 断面を検討の主断面とした。

- 滑動崩落被害の大きな D-D' 断面付近は、固結工にて滑動崩落を防止する。
- 盛土表層部の変形は、擁壁背面を固化材盛土で置き換えることで、抑止する。
