第4節 植物

第5節 樹木・樹林

第7章 環境保全措置

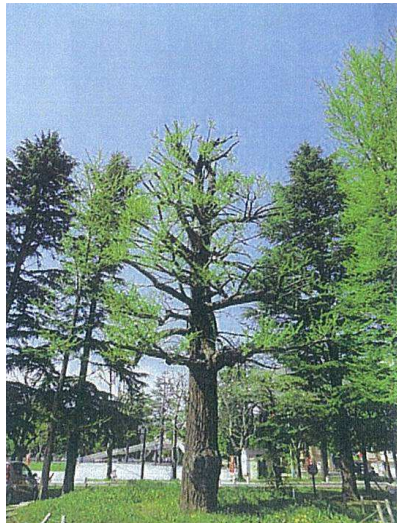
写真 6-5. 2 (1/2)
開葉期 (平成 24 年 5 月 11 日)

調査時期	生育状況概要	参照写真
開葉期前	冬期寒風害等で起こりやすい枝梢枯れや幹・枝の損傷は確認できず、越冬芽にも生育上の特段の異常は観察されなかった。	写真 6-5.1
開葉期	平成 23 年の夏より着葉が見られない樹幹一部（頂上部） [*] を除き、樹冠全体で萌芽・開葉が確認でき、新葉着葉量もおおむね良好で、順調な生育・伸張が観察された。また、樹木活力度数においても評点：2.0 と評価されるので、樹体の生理活性に問題が生じているとは考えにくい。今冬期、枯損部位の剪定・切除が行われ一部の枯損枝が残存しているが、樹冠全体としては均一な開葉が確認できた。	写真 6-5.2
盛葉期	開葉期から盛葉期までのほぼ 3 ヶ月間は、平成 23 年の夏と同様に平成 24 年も少雨等からの水不足など異常気象が観測され、樹木にとっても「水不足・高温障害」が懸念される状況となった。これらの現象は、樹木の生育上の生理活性を著しく減退させ、生育不良を招来する最大の原因と考えられており、異常落葉や枝先枯れの多発が心配されたが、樹体の外観上の異常はほとんど確認できなかった。	写真 6-5.3
黄葉期	秋葉から冬期への季節変化（気温）が大きかったため、黄葉時期が遅れ葉色にも変化（葉色異常）があるものと懸念されたが、平成 23 年とほぼ同時期に黄葉が見られ、生理的な障害による影響は観察されなかった。結実状況（銀杏）にも大きな変化は見られなかった。	写真 6-5.4
落葉期	落葉への移行は順調に推移し、大きな生理障害の形跡は観察できなかった。また、樹幹頂部の枯損部位の新たな進行は黄葉期・落葉期でも観察されなかった。	写真 6-5.5
