仙台市既存放射光施設活用事例創出事業

トライアルユース 成果報告

# 放射光を用いた光学薄膜の 異常成長欠陥メカニズム解析

株式会社三井光機製作所

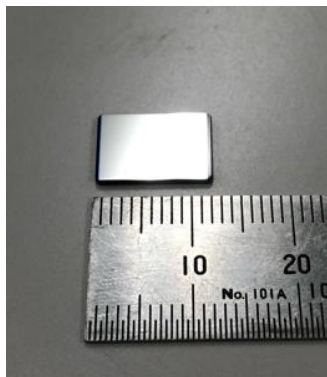
写真

サンプル	分析手法	目的	結果
未成膜基板 洗浄有無	TOF-SIMS	基板表面の 汚染度解析	有機物汚染無し
成膜基板 外観不良品	光学顕微鏡 FIB-SEM	二次元構造解析	凸形状欠陥多数 核の特定不可
	ラボX線CT	三次元構造解析	形状確認不可

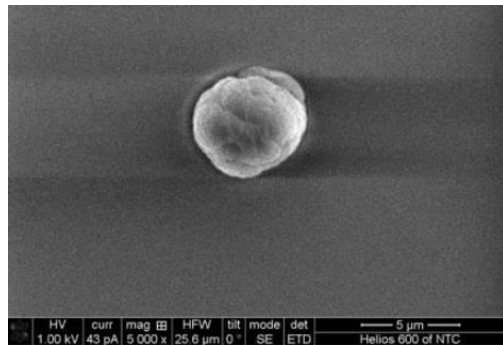
加工前 表面SEM像

- 欠陥部を摘出後、FIBを用いた非常に高精度な加工により**ロッド形状**としてノイズ要因となる周辺部を除外することで**X線CTの分析精度向上**を目指した。

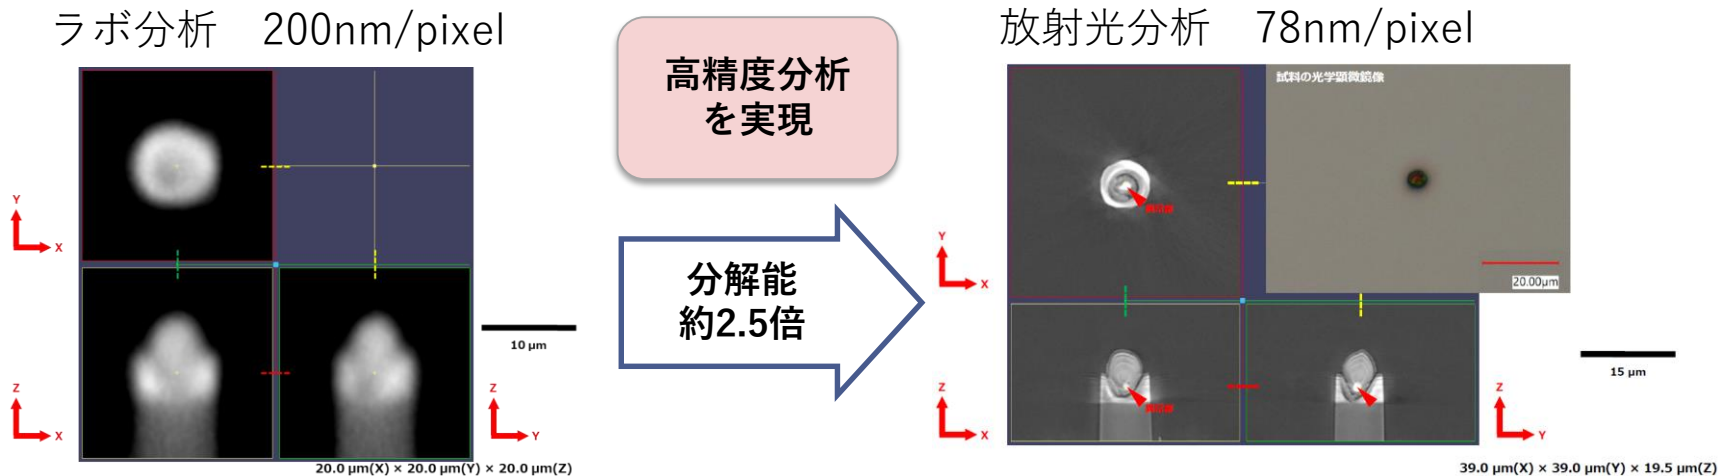
X線CT 再構成断面像比較(3面図)

- 既存放射光設備の分析手法と利用方法を理解することができた。
- **放射光X線CTを活用**することで、**ラボX線CTでは捉えることのできなかつた**光学薄膜の**欠陥内部構造を非破壊かつ高分解能で三次元的に可視化**することができた。**放射光分析の優位性を十分に生かした分析結果**が得られたといえる。
