大手門跡および周辺発掘調査（第3次）の状況

1. 調査の概要

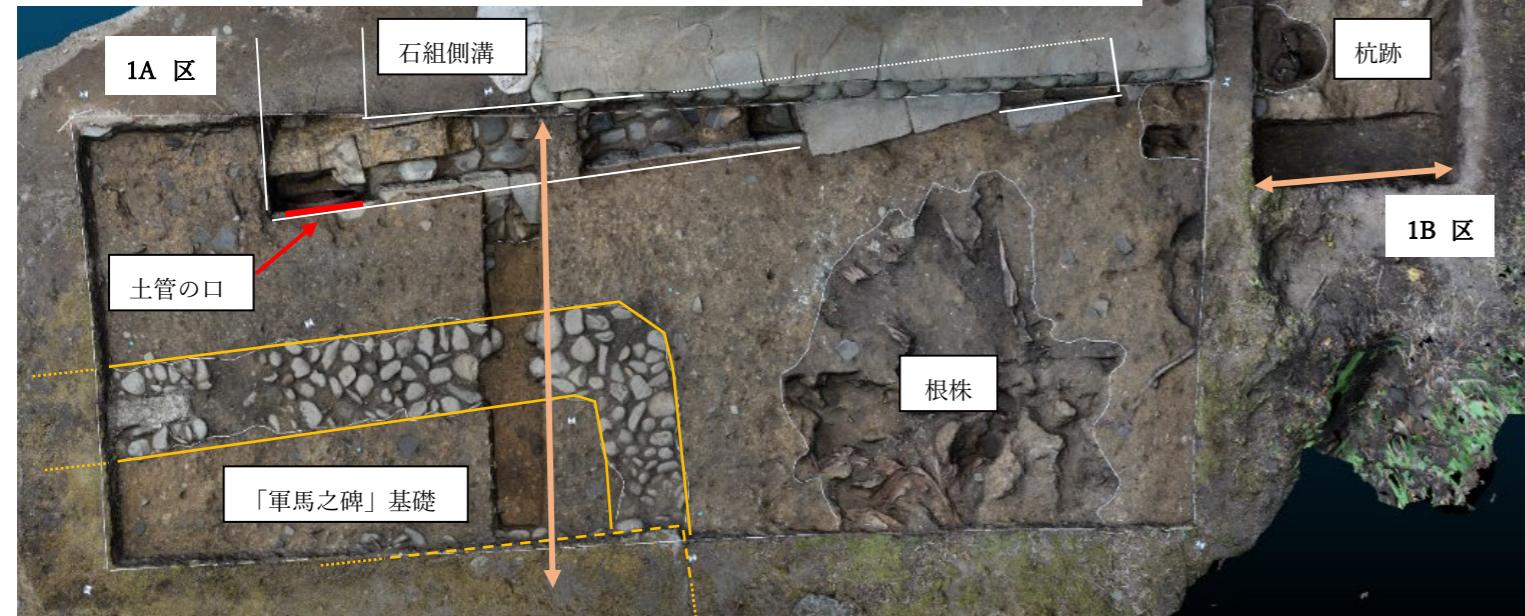
第5図 1区遺構検出状況（上が北方向）(S=約1/50)

○石組側溝

- ・R5, R6 年度調査で検出の石組側溝の延長部分を確認。
- ・南北から東西の屈曲部分を確認。やや鋭角に屈曲。
- ・堆積土からは赤色化した瓦や焼土を確認。
- ・屈曲部の南面に土管の口を検出。それを塞ぐための粘土が設置されている。
- ・南西角より東側は、側溝の石組が1段となる。
- ・南辺の東端は崖の上段近くで閉鎖されている。

○「満州事変戦没軍馬之碑」

- ・昭和8年に建立された石碑。現在は長沼の北側に移設されている
- ・縁石部分と石碑基壇部分の基礎とみられる。

○杭跡

- ・柵跡とその抜き取りの痕跡を確認。
- ・大手門焼失以前に五色沼西側の崖際に沿って設置されていた柵木跡と考えられる。

○焼土の広がり

- ・脇櫓（再建）の犬走の下に入り込むような焼土の広がりを確認。
