# いま甦る、貞山堀の護岸石積み！

平成 28 年 10 月 29 日（土）仙台市教育委員会

〔遺跡名〕 貞山堀（ていざんぼり）	〔所在地〕 仙台市宮城野区蒲生地内
〔調査原因〕 蒲生北部土地区画整理事業に伴う調査	〔調査期間〕 平成 28 年 6 月 27 日～11 月 30 日（予定）
〔調査主体〕 仙台市教育委員会	〔調査担当〕 仙台市教育委員会文化財課・(株)吉田建設

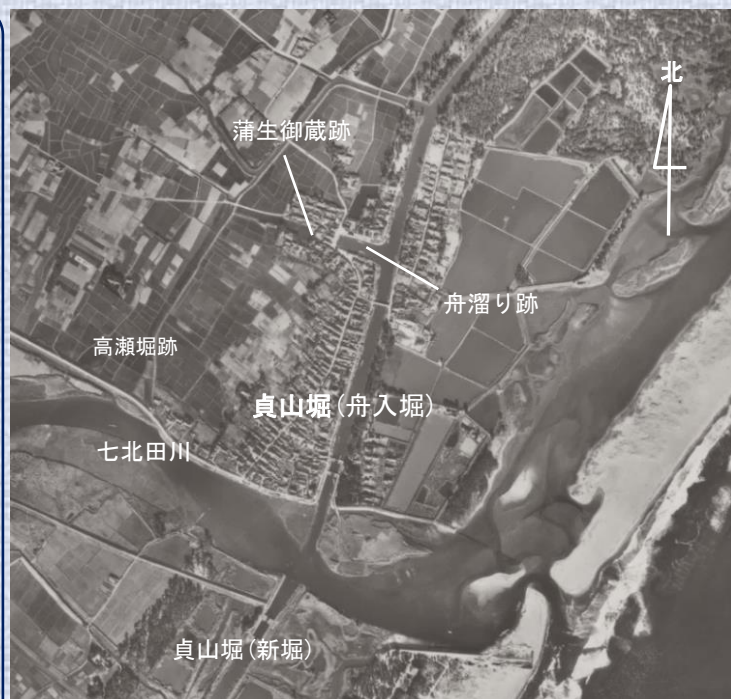
北蒲生地区の貞山堀（舟入堀） 昭和 27 年米軍撮影

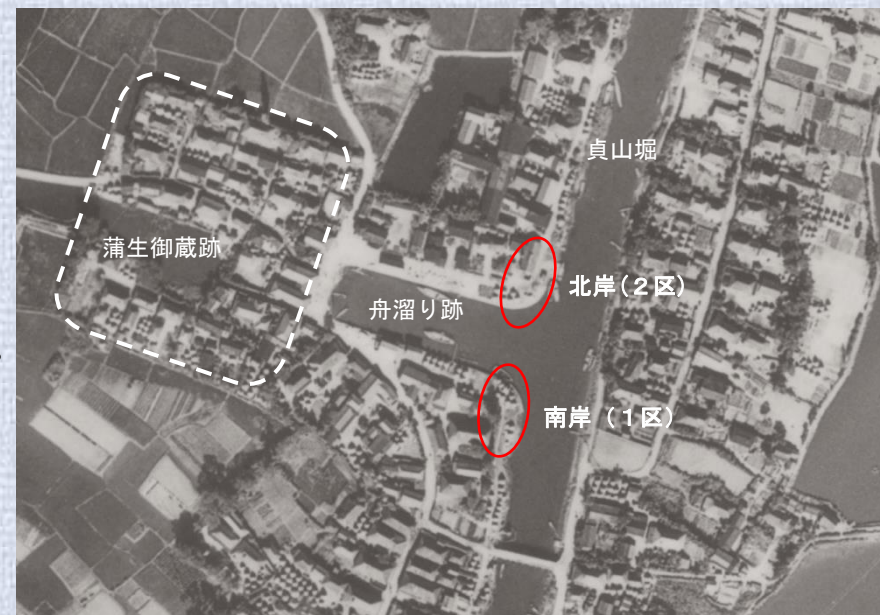
舟溜り跡と蒲生御蔵跡 (左の写真を拡大)

調査は区画整理に伴って設置される埋設管や、都市計画道路の部分を対象として実施しました。調査した場所は、舟溜りへの入り口に造られた南北 2 か所の護岸石積みと、堀の土手部分の 9 か所です。
