H27 上野山小学校 通学路対策箇所図

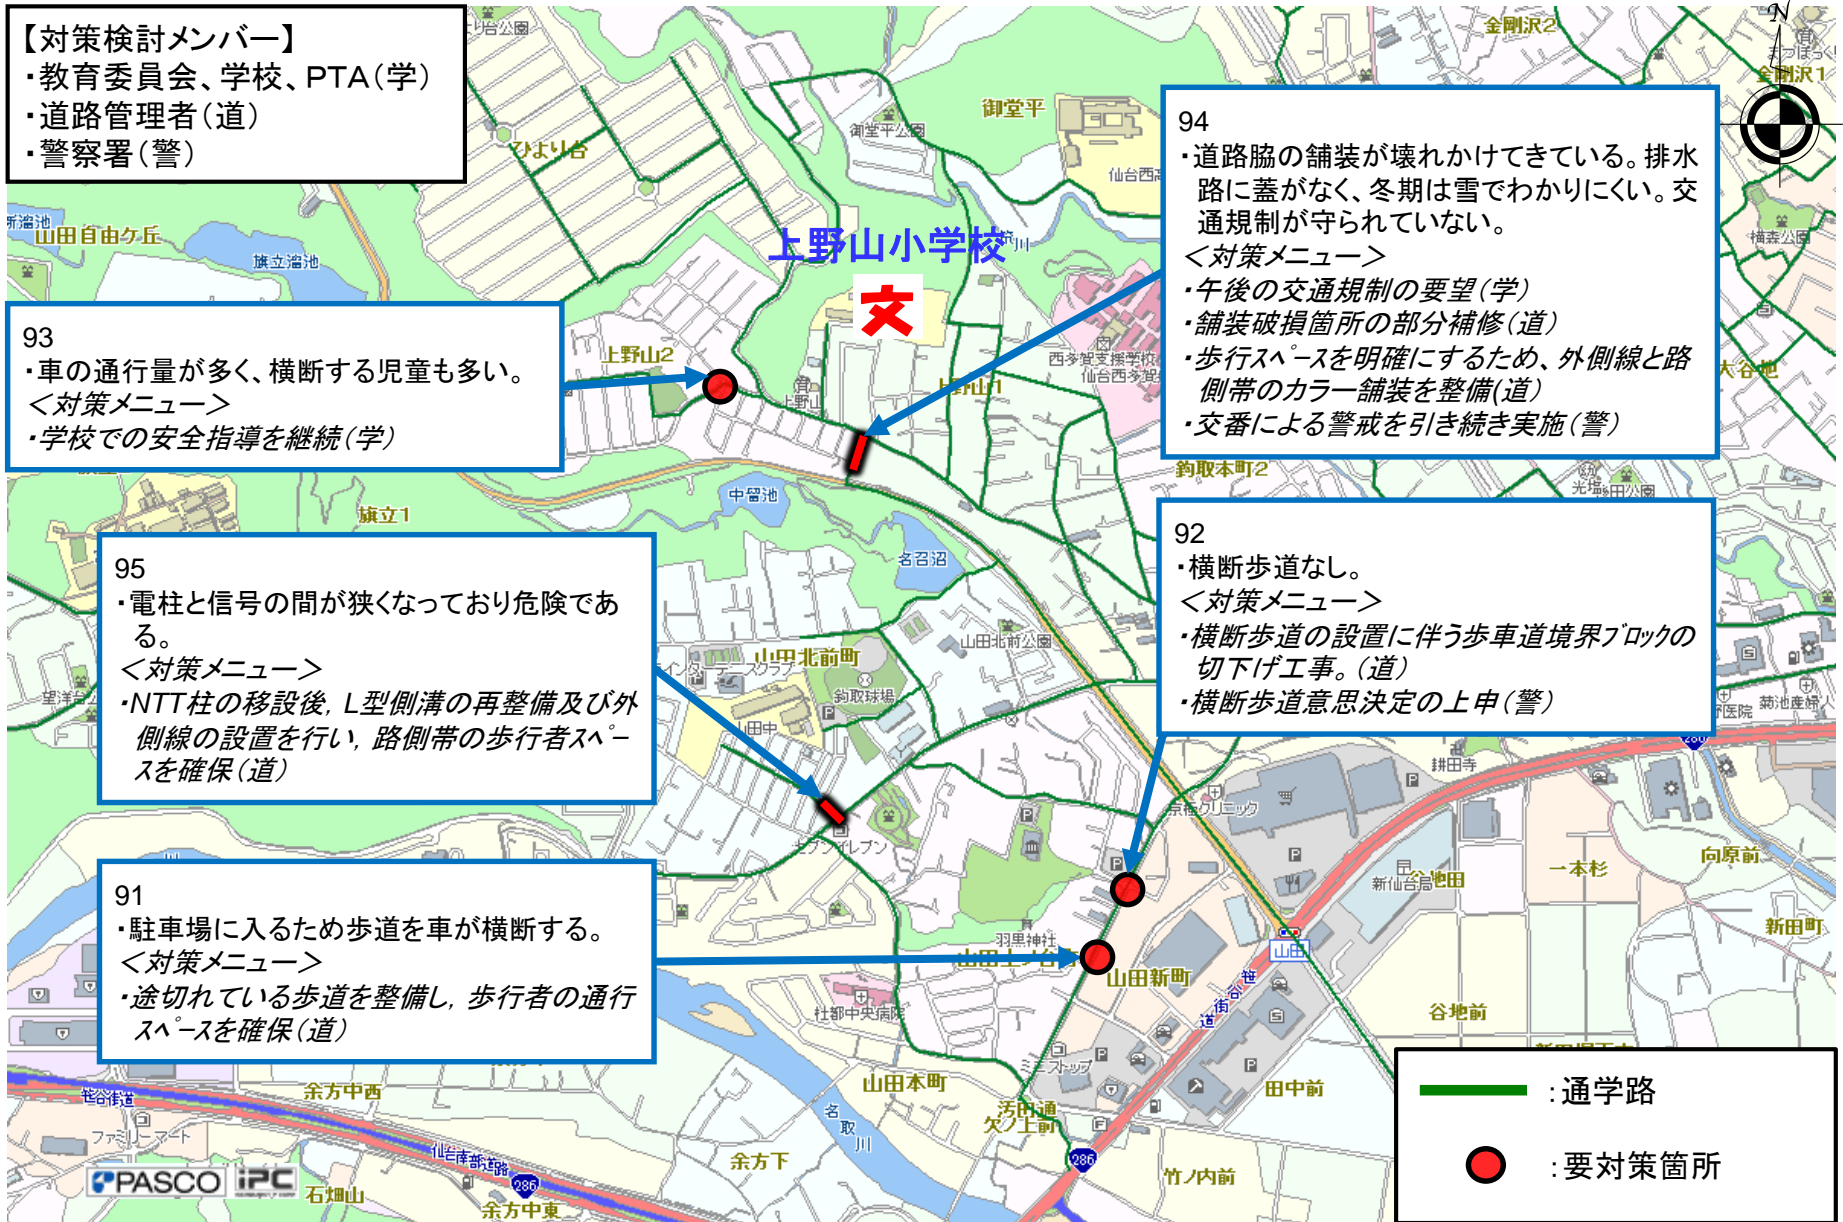
- ・車の通行量が多く、横断する児童も多い。
- ＜対策メニュー＞
- ・学校での安全指導を継続(学)

- ・電柱と信号の間が狭くなっており危険である。
- ＜対策メニュー＞
- ・NTT柱の移設後、L型側溝の再整備及び外側線の設置を行い、路側帯の歩行者スペースを確保(道)

- ・駐車場に入るため歩道を車が横断する。
- ＜対策メニュー＞
- ・途切れている歩道を整備し、歩行者の通行スペースを確保(道)

- ・道路脇の舗装が壊れかけてきている。排水路に蓋がなく、冬期は雪でわかりにくい。交通規制が守られていない。

- ・午後の交通規制の要望(学)
- ・舗装破損箇所の部分補修(道)
- ・歩行スペースを明確にするため、外側線と路側帯のカラー舗装を整備(道)
- ・交番による警戒を引き続き実施(警)

- ・横断歩道なし。
- ＜対策メニュー＞
- ・横断歩道の設置に伴う歩車道境界ブロックの切下げ工事。(道)
 - ・横断歩道意思決定の上申(警)
