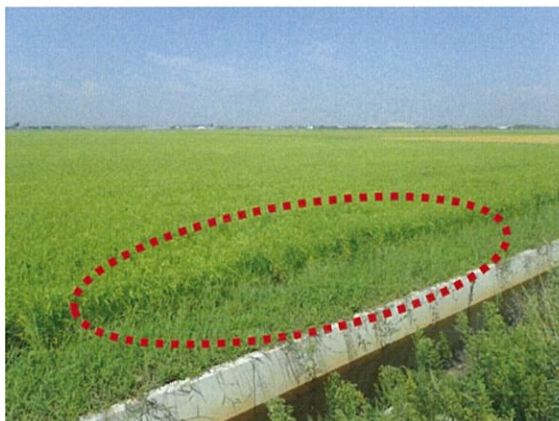
写真 8.3-11 ミクリが消失した生育地点②の状況

水田として管理・使用されており、ミクリの生育は見られなかった。

ミクリは評価書の調査時に 2 地点で計約 55 個体が生育していたが、その後すべての地点で農地復旧により消失したことを確認した。平成 28 年もその生育は確認されなかった。

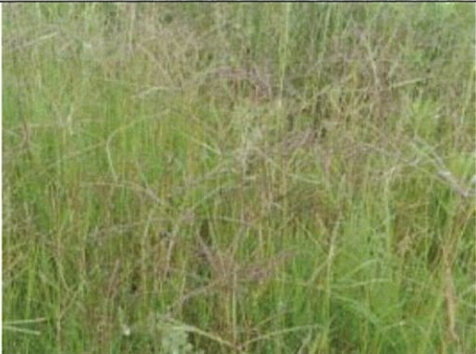
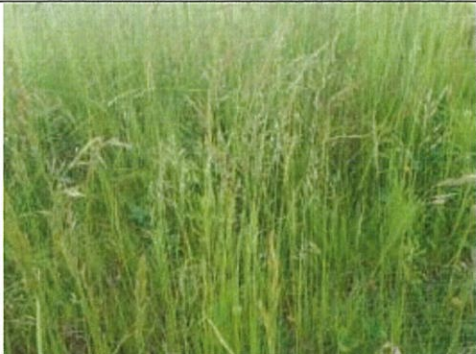
写真 8.3-12 荒浜工区（その1）の植生状況（平成 28 年 6 月 14 日撮影）

荒浜工区（その1）の全景	荒浜工区（その1）の近景

花穂をあげたギョウギシバ	花穂をあげたオオウシノケグサ

花穂をあげたイトコヌカグサ	周辺から侵入したと推測されるヨモギ

荒浜工区（その1）の植生状況を写真 8.3-12 及び表 8.3-10～表 8.3-13 に示す。

盛土法面全面を調査した結果、調査対象種 4 種のうち、ナガハグサを除くギョウギシバ、オオウシノケグサ、イトコヌカグサの 3 種の生育を確認した（写真 8.3-12 参照）。各種の被覆率はギョウギシバ 60%以上、オオウシノケグサが 30%以上、イトコヌカグサ 10%程度であった。

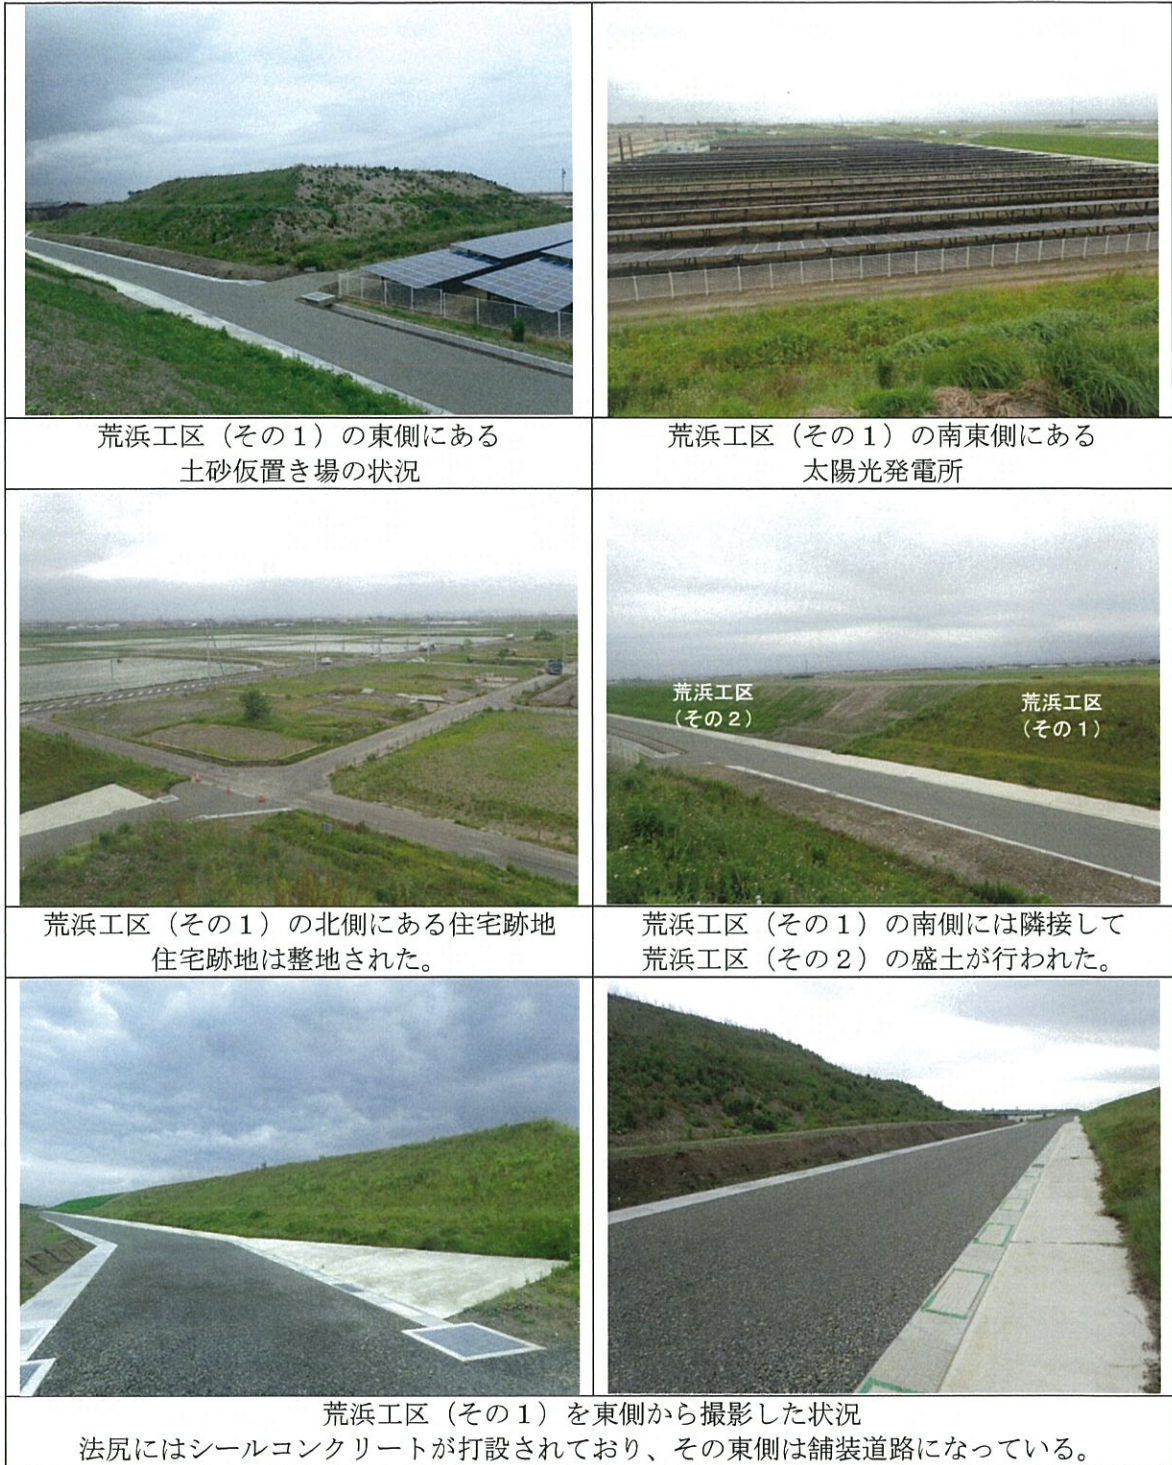
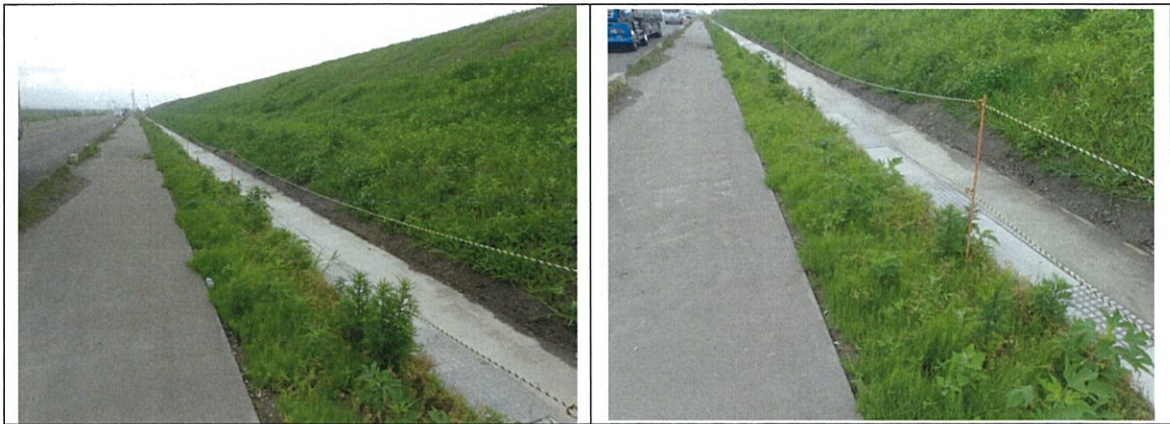
写真 8.3-13 荒浜工区（その1）周辺地域の状況（平成28年6月14日撮影）（2/2）

荒浜工区（その1）西側から撮影した状況
法尻にはシールコンクリートが打設されており、その西側は現道になっている。
シールコンクリートと歩道の間には植物が生育可能なスペースがある。

荒浜工区（その1）周辺地域における外来種の確認位置を図 8.3-9 に、周辺地域の状況を写真 8.3-13 に示す。
