「仙台市放射光施設活用事例創出事業（トライアルユース事業）」 成果報告書詳細

SiC 基板における CMP 加工条件を導出するための放射光計測活用に関する可能性調査

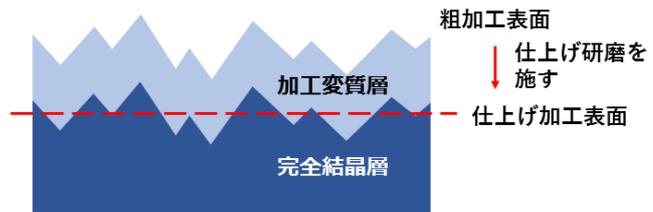
図1 加工変質層除去の模式図．

粗加工（研磨）後の結晶基板断面イメージ

仕上げ加工（研磨）後の結晶基板断面イメージ

けでなく加工変質層を除去することが求められる[3]. (図 1 参照)

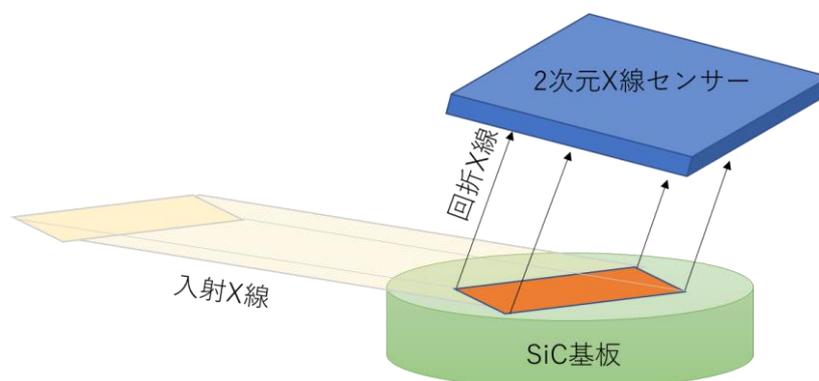
図 2 測定模式図

表面仕上げ研磨工程の違いと試料のひずみとの相関を X 線トポグラフィで評価した. 試料には CMP の前工程であるダイヤモンドラップを施した基板、次工程の 1 次 CMP を施した基板および最終工程の 2 次 CMP を施した基板の 3 種の SiC 基板を用いた. ビームラインは BL19B2 を使用した. BL19B2 には試料と検出器の方位を自由に変更できる回折計が設置されており、X 線トポグラフィ用のカメラも準備されている. また、試料サイズが数 mm であることから BL19B2 を選択した. 試料表面は概ね(0001)面であり、正確には(0001)面が[11-20]に 4 度傾いている. 回折面は(-1-128)面、X 線のエネルギーは 9 keV とし、このとき回折角度 2θ は 90 度、試料表面への X 線の入射角度が 2 度となる. この様に試料への入射角度が浅く、回折角度が深い条件を選択することで X 線トポグラフィ像の回折ベクトル方向への変形が小さくなる. また、試料への X 線の侵入深さも $7\mu\text{m}$ 以下程度であり、研磨による表面のひずみ観察に適している. 検出器はフラットパネルセンサーと浜松ホトニクス社製の X 線イメージングシステム(BM2(f=50 mm)と FLASH4.0(f=50 mm))を用いた. 図 2 に測定の模式図を、図 3 に測定のセットアップと試料の測定範囲を示す. 初めに入射 X 線を 9 keV に設定し、デチューンを行うことで高調波を除去した. [-1-120]方位がビームラインの上流に向き、試料表面が上を向くように試料を回折計に設置した. 試料表面が入射 X 線と平行かつ試料表面が入射 X 線の中央に位置するように、半割調整を行った. フラットパネルセンサーを回折角度 90 度の位置に設置し、試料の角度を徐々に変化させ、回折像を検出した.

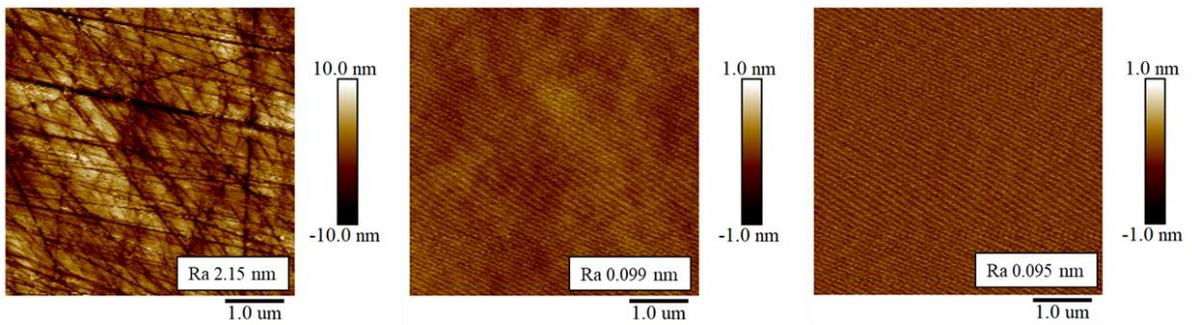
図 4 各試料の原子間力顕微鏡像

(a)ダイヤモンドラップ基板表面

(b) 1次 CMP 基板表面

(c) 2次 CMP 基板表面

※(b),(c)における斜め方向の縞模様はバックグラウンドノイズ

初めに弊社における従来の評価法である原子間力顕微鏡を用いた各試料の表面観察像を図4に示す。図4(a)に示すダイヤモンドラップ後の表面には多数の傷が確認された。これは、ダイヤモンド砥粒による機械的な除去に起因するものであり、この傷の近傍には結晶歪みが存在するものと考えられる。図4(b)の1次CMP後の表面においては、傷は除去されているものの、微小なうねり成分が認められる。この微小なうねりは図4(c)の2次CMPにおいて除去されており、最終的に平滑な表面が得られている。弊社においては、この微小なうねり成分の除去をCMP完了の一つの判断基準としている。

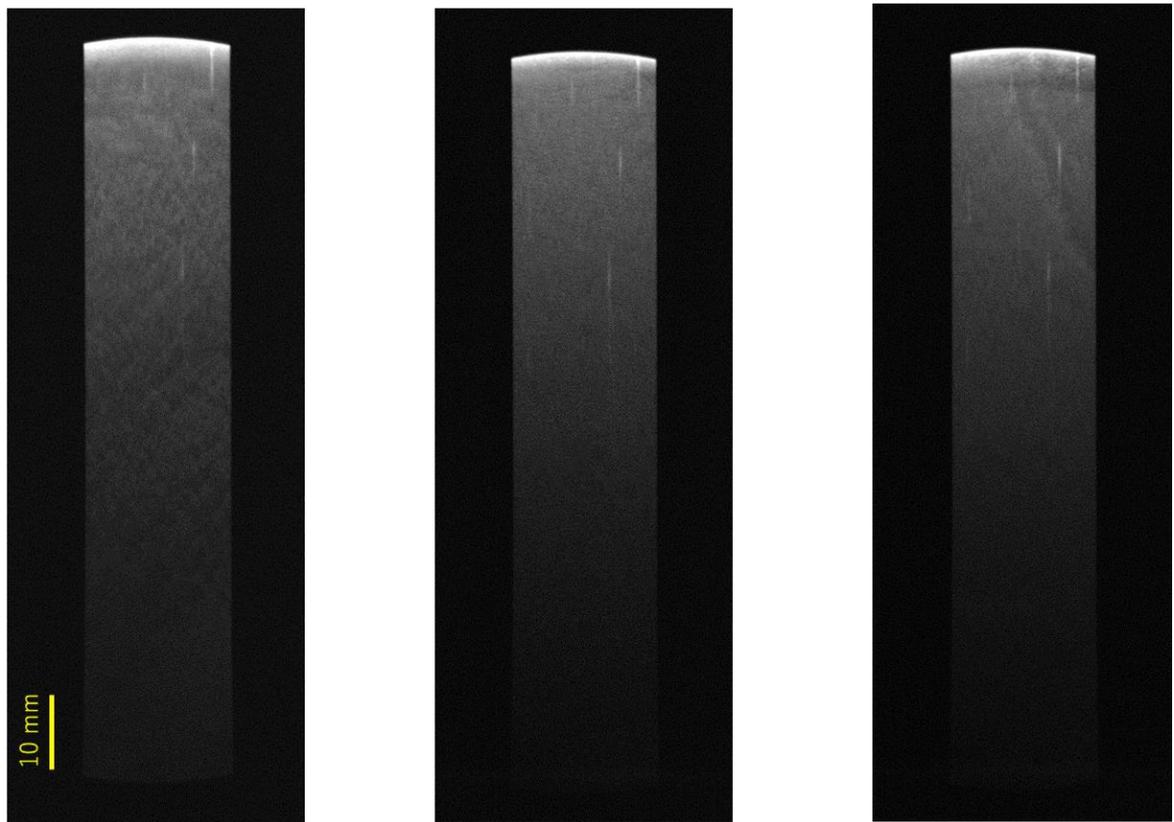
図 5 放射光 X 線トポグラフィ像

(a)ダイヤモンドラップ基板表面

(b) 1次 CMP 基板表面

次に今回の評価で得られた放射光X線トポグラフィ像を図5に示す。ここで、X線トポグラフィ像におけるコントラストはX線の回折強度を表しており、基板表面より数 μm の深さ範囲における結晶の均質性を示している。コントラストが強いほど結晶構造は不均質であり、均質で良好な結晶構造であれば、コントラストは弱くなる。画像より、コントラストはダイヤモンドラップを施した基板が最も強く、1次および2次CMPを施した基板はダイヤモンドラップ後の基板と比較して弱い。また、1次、2次CMPのコントラストはそれぞれ同程度である。すなわち、ダイヤモンドラップ後の基板表面における結晶品位は不均質性が高く、1次CMPおよび2次CMPを施した基板は同程度の良好な均質性を有していると推測できる。ダイヤモンドラップ後の不均質性は傷や結晶歪みなどの加工変質層に起因するものと考えられ、1次CMP工程終了時点で基板表面の加工変質層が除去されている可能性が示唆された。

放射光X線トポグラフィの結果より、基板表面における結晶品位の観点からは2次CMP工程が不要であると考えられ、工程削減の可能性を得た。CMP工程全体に占める2次CMP工程の加工時間割合は60%程度であることから、本工程の削減によりSiC基板CMPに要する加工時間、加工コストの大幅な低減が期待できる。
