8.4 水質

8.4.2 予測

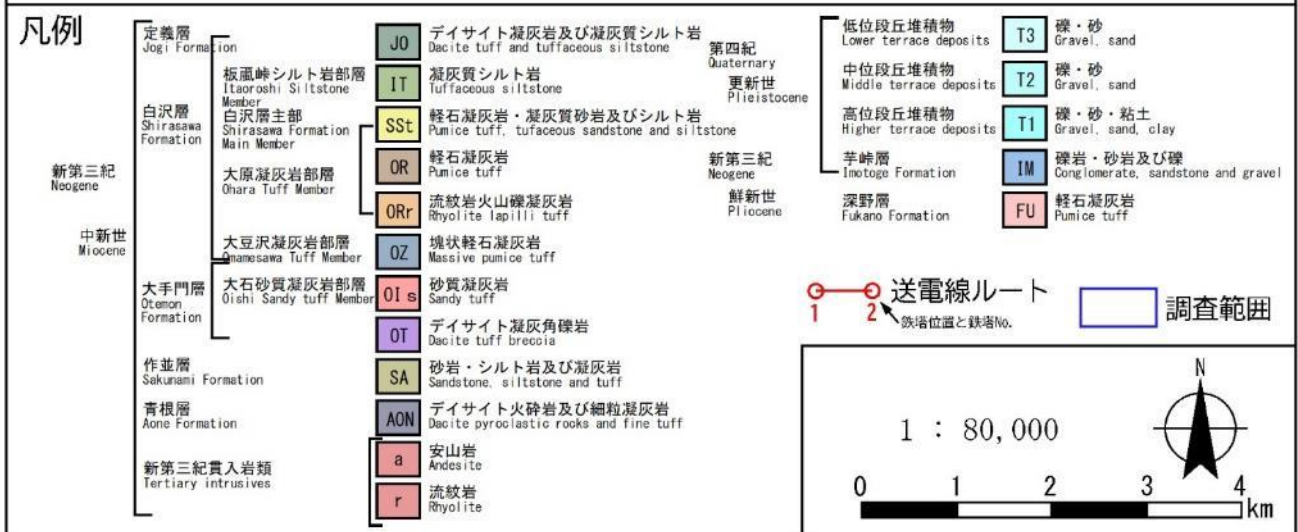
図 8.5-3 地質図(国土地理院 電子地形図加筆)

調査範囲である宮城県仙台市～川崎町周辺は、大局的な基盤岩となる花崗岩類を覆って、中新統から鮮新統までが、不整合による若干の欠如を伴うものの、ほぼ連続して分布する。本調査地における新第三系は、下位から青根層・作並層・大手門層・白沢層・定義層および深野層に区分される。このうち、白沢層は岩相により4つの部層に細分される。第四系は下位から芋峠層・高位段丘堆積物・中位段丘堆積物・低位段丘堆積物に区分される。

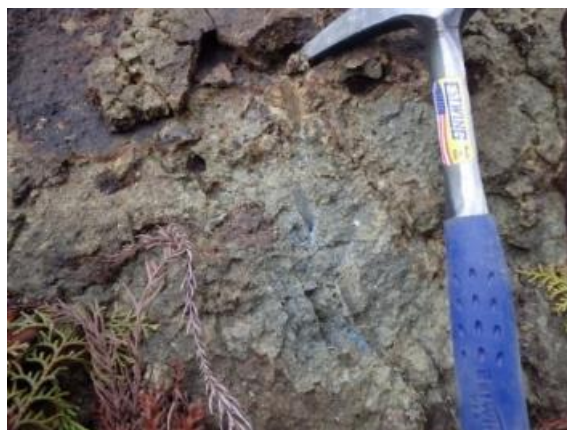
図 8.5-4(写真) 大豆沢凝灰岩部層 (OZ)

- 大豆沢凝灰岩部層 (OZ) は塊状無層理非溶結の軽石質凝灰岩であり、層厚 220 m を有する。調査地では No. 18～22 および No. 24 付近に当該層が出現する。露頭記載箇所は細粒凝灰岩～軽石質凝灰岩であり、ピックで削れる程度の硬さ (軟岩相当) である (図 8.5-4 参照)。

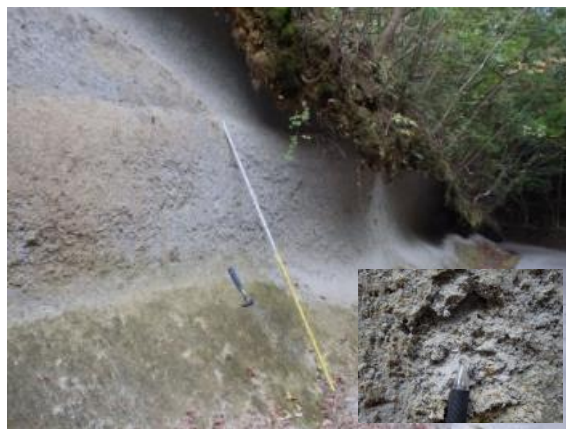
図 8.5-5(写真) 白沢層主部 (SS_t)

- 白沢層主部 (SS_t) は軽石質凝灰岩を主体とする。調査地では No. 1 鉄塔～No. 15 鉄塔の広い範囲に当該層が出現する。露頭記載箇所は塊状無層理の軽石凝灰岩であり (図 8.5-5 参照)、ピックで削れる程度の硬さ (軟岩相当) である。また、当該層は、ルート上で火山豆石を含有する細粒凝灰岩や黒曜石の細片を含む凝灰角礫岩などが確認されることから、分布範囲内で層相が変化する。

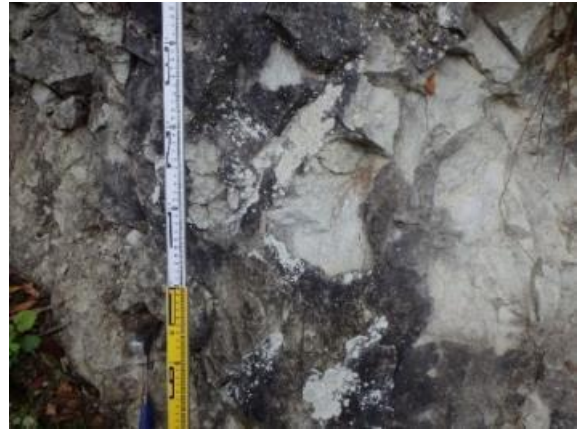
図 8.5-6 (写真) No. 16 付近に露頭する大手門層

大手門層(OT、OIS)は調査地の西部に分布する。含火山礫デイサイト質凝灰岩からなる(図 8.5-6 参照)。風化面は黄褐色から緑色を呈し多孔質で、軽石が層理面と平行に配列する。含まれる火山礫は安山岩と石英安山岩の角礫からなる。調査地では No. 23 鉄塔付近に当該層が出現する。露頭記載箇所(No. 16 鉄塔付近)は、硬質細粒凝灰岩で亀裂が発達している。

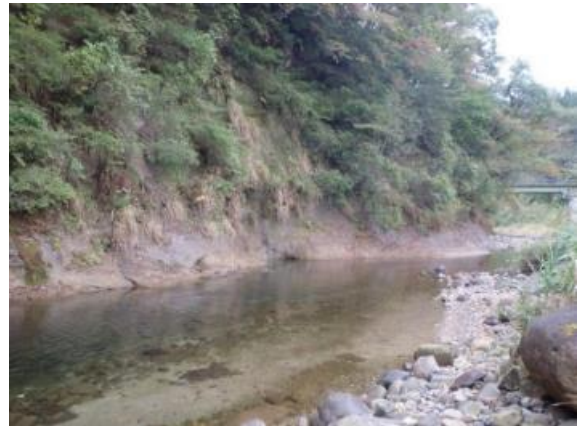
図 8.5-7 (写真) 名取川(深野橋)に露頭する深野層

深野層(FU)は岩相により4層程度に区分される。これらは下位から順に、塊状無層理で火山灰を主体とし火山豆石を含む火砕流堆積物(図 8.5-7 参照)、塊状無層理で軽石中に石英を含む火砕流堆積物、塊状無層理で細粒な火山灰を主体とし火山豆石を含む火砕流堆積物、塊状無層理で軽石を含み基質部の細粒分が乏しい火砕流堆積物からなる。深野層は下位の湯元層を不整合に覆い、第四系の芋峠層に不整合で覆われる。調査地では白沢層主部(SSt)と同様に、丘陵地の鉄塔建設予定地に最も出現頻度の高い地層である。鮮岩部においても固結度は低く、ハンマー打撃により濁音を発し、ピック部で容易に掘削できる。

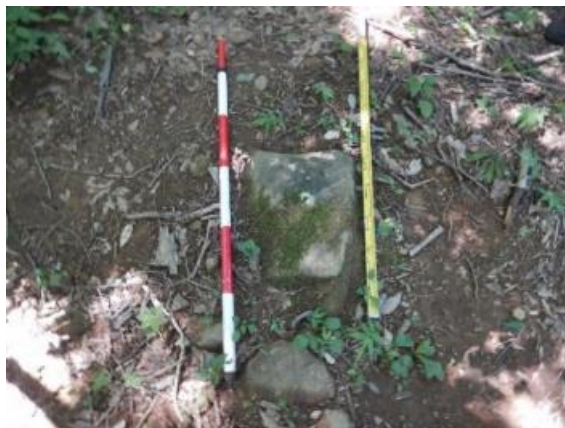
図 8.5-8 (写真) No. 36 付近に露頭する芋峠層

調査地では No. 36 鉄塔～No. 38 鉄塔付近(尾根・丘陵頂部)に出現する。鉄塔建設予定箇所において当該層は下位の深野層を薄く覆う。露頭記載箇所では安山岩礫の他、シルト岩等の礫を含み、礫の大部分は風化している(図 8.5-8 参照)。

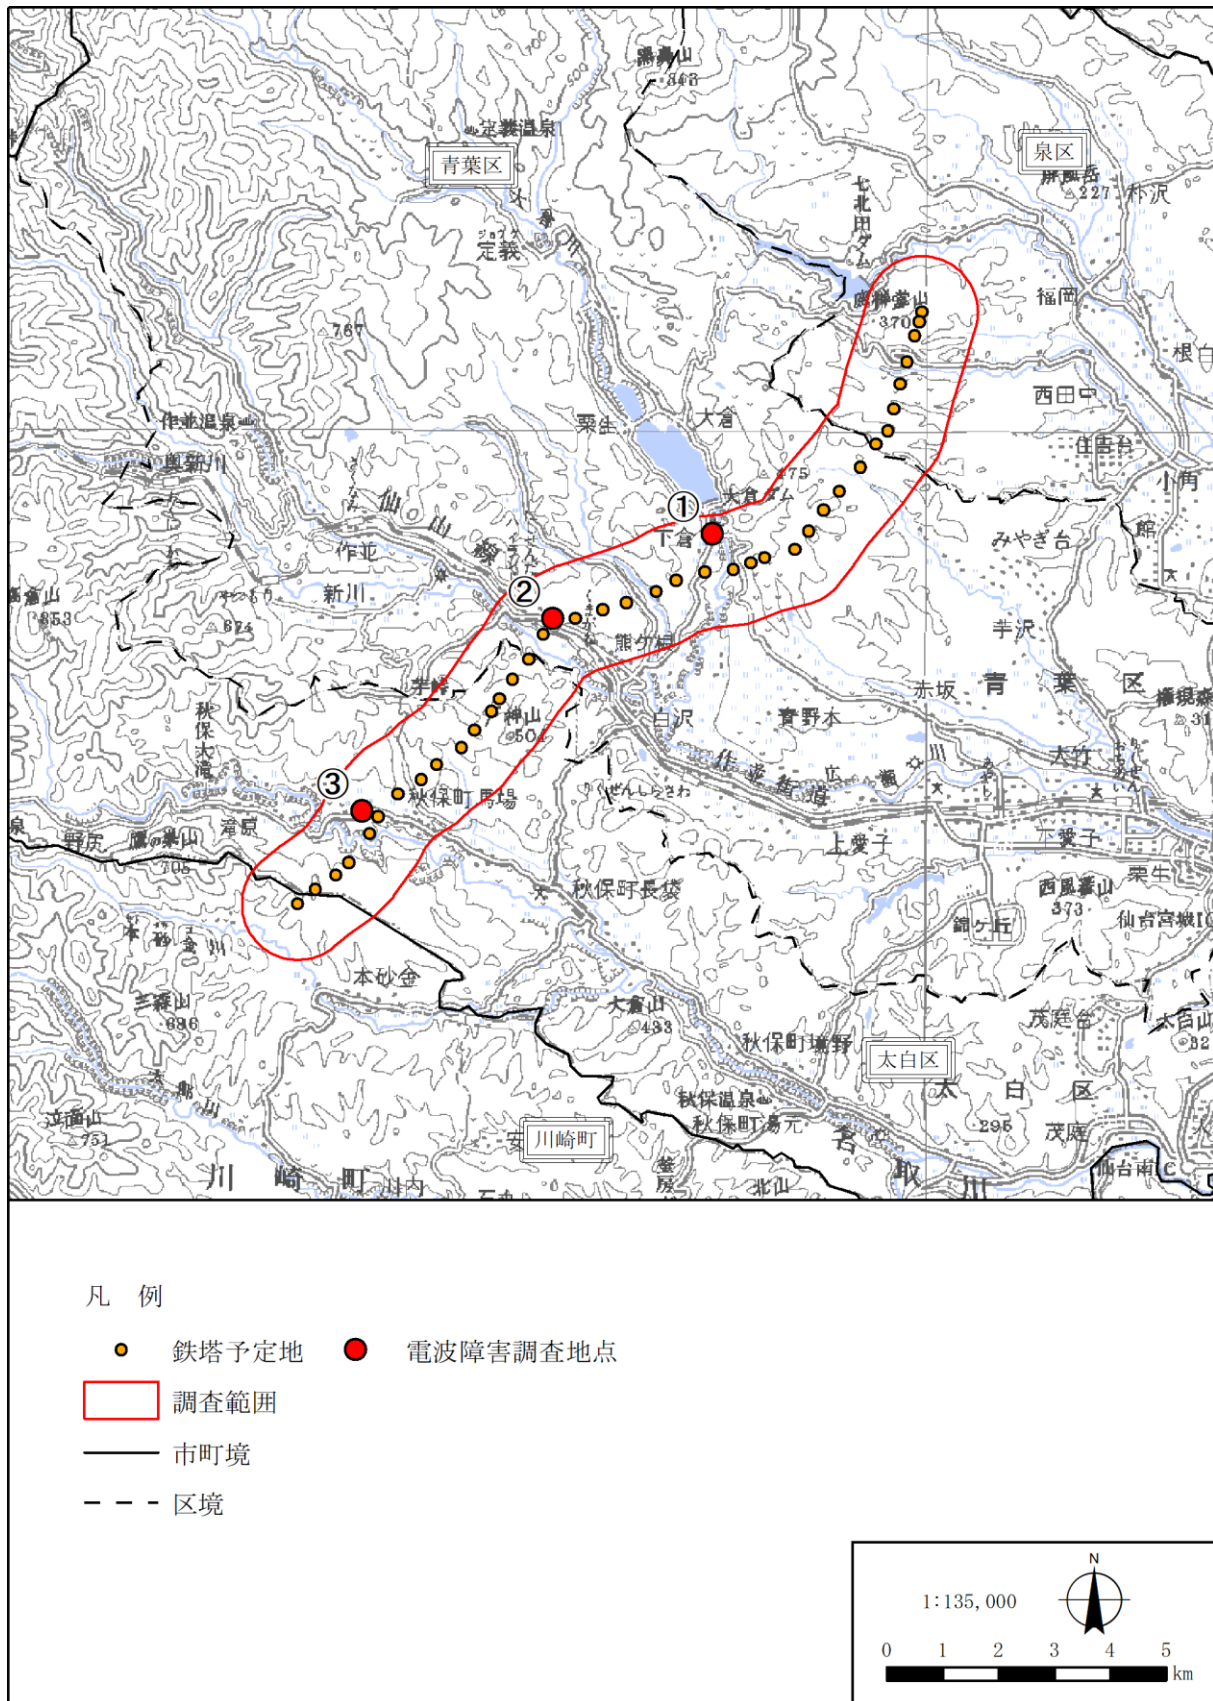
図 8.6-1 電波障害調査範囲

調査地域は、本事業によりテレビ受信状況への影響が想定される地域として事業計画地から1kmの範囲とし、テレビ受信状況の調査地点は表 8.6-3 及び図 8.6-1 に示すとおりである。

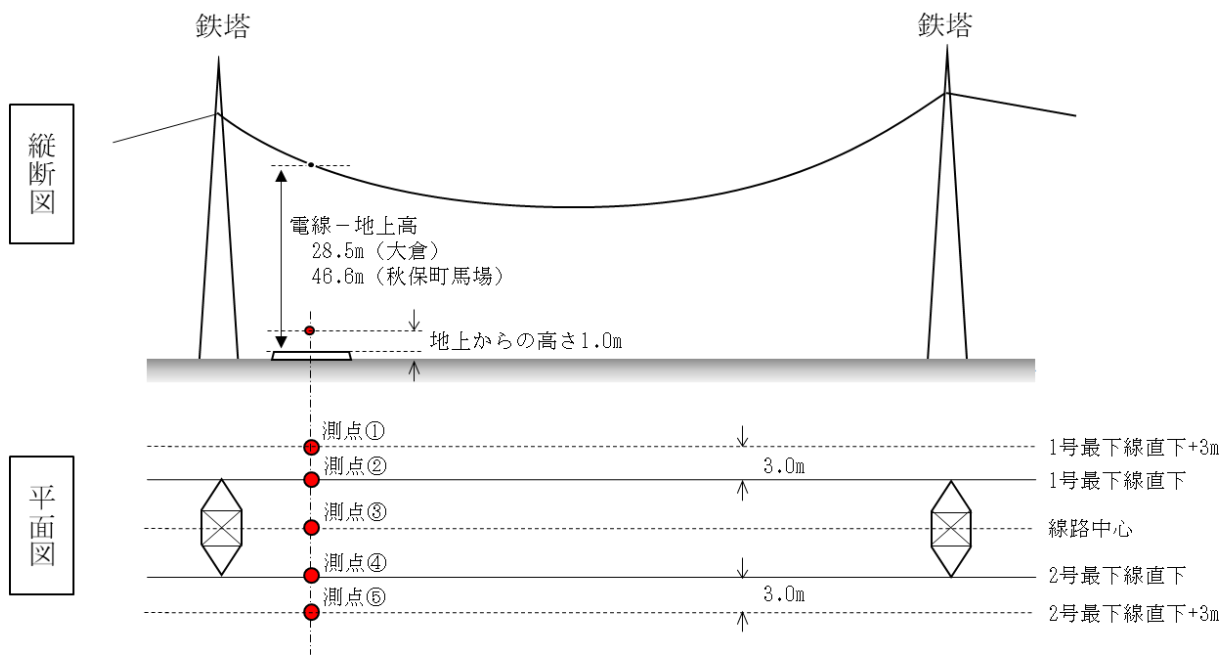
図 8.7-1 電磁界測定概要

当社が保有している送電線のうち、本事業で建設を予定している送電線と同じ電圧階級（公称電圧 50 万 V）の送電線の直下にて電磁界測定を行った。調査方法は、表 8.7-2 及び図 8.7-1～2 に示すとおりであり、大倉地区、秋保町馬場地区ともに同様な形で実施した。

項目	内容
電磁界	「電気設備に関する技術基準を定める省令」及び「解釈」に従い、日本産業規格「JIS C 1910」に準拠した測定機器を使用し、地面から 1m の高さにて測定を実施し、整理した。
