# 第1章 東日本大震災による 下水道施設の被害状況と初期対応

## 1 東日本大震災の概要

## 2 施設の被災と初期対応

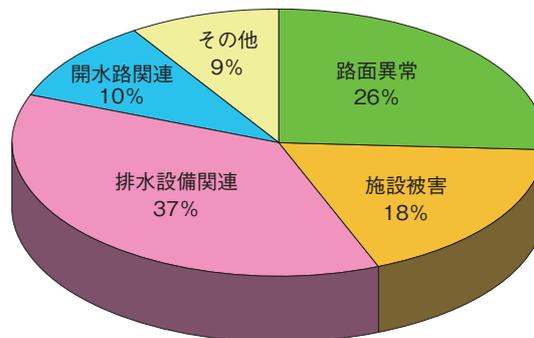
図1 問合せ内容の割合

震災直後から8月末日までの約5ヶ月間に、1,500件を超える市民からの問合せや苦情があった。表1のとおり問合せ内容を分類し集計したところ、図1のような結果が得られた。一番多かった問合せは排水設備関連で、宅地内の排水設備・取付け管の詰りや破損といった内容のものが多く見受けられた。

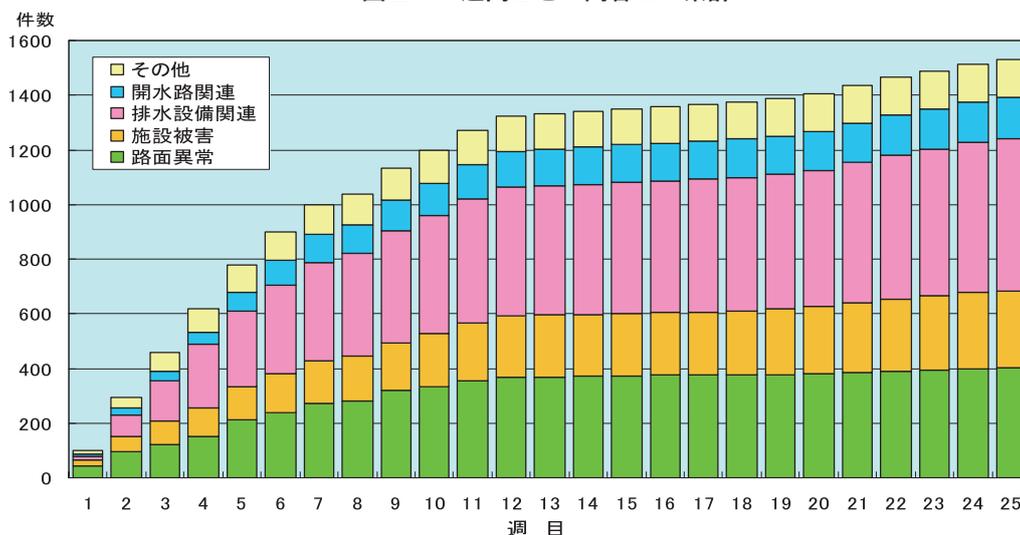
図2 1週間ごとの問合せの累計

1週間ごとの問合せ件数を集計【図2】すると、連日、路面異常や施設被害に関する情報提供が多く、生活環境が落ち着くにつれて、排水設備に関連するものが多く寄せられた。その後、被災宅地の再建が動き出すと、開水路の復旧に関連する問合せや私道に設置された共同排水設備の引取りに関する要望が増えてくる状況に変化していった。
