発掘調査速報！ 仙台城大手門の柱の痕跡を確認

令和6年6月～12月に大手門跡および周辺発掘調査(第2次)を実施しました。調査地点は大手門脇櫓(再建)の周辺で行っており、焼失前の大手門・大手門脇櫓周辺の状況を確認することを目的としています。Vol.22では今回調査を行った3地点(1～3区)について、それぞれ主な成果をご紹介します。

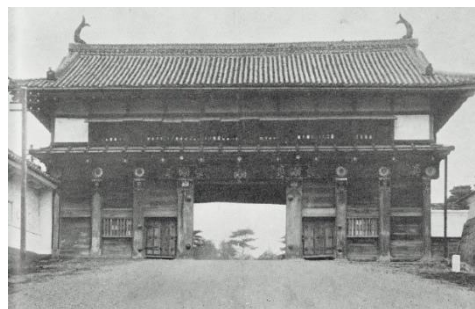
第2図
大手門東面(正面)
全景
(『仙台城』(仙台市教育委員会1967より))

昭和6(1931)年には、大手門と大手門脇櫓が国宝に指定されましたが、昭和20(1945)年7月の仙台空襲によりどちらも焼失しました。建物構造は木造2階建であり、規模は1階が約19.7m×約6.8m、高さ約12.5mあり、全国的に見ても大規模な門です。

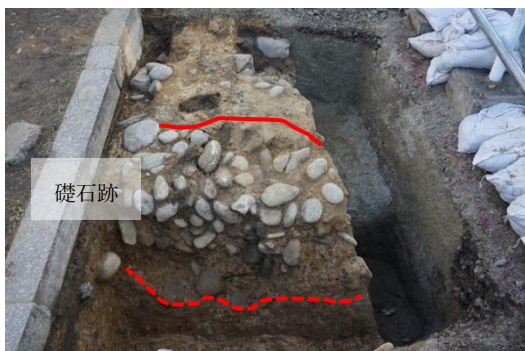
第3図 礎石跡の検出状況

脇櫓(再建)西側の3区では礎石跡が1箇所検出されました。この地点は、昨年大手門の柱の痕跡(礎石跡)が3箇所連なって見つかった部分の延長線上にあたります。礎石本体は残されておらず、円礫で構成される根固め石が確認されました。本来の地表面は戦後に削り取られていると考えられます。北側は埋設管によって削られ、西側については別の埋設物設置によって削られていることが確認されました。

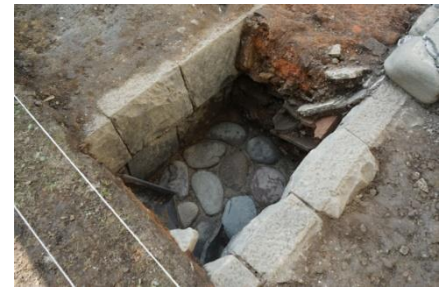
第8図 石組側溝の底面(南東から)
石材が2段組まれており、底面には円礫が敷き詰められています。

大手門脇櫓(再建)の周囲では、石組側溝が検出されました。昨年検出した範囲と合わせてみると、クランク状に屈曲する様子が見られます。古写真や過去の図面でも、大手門と大手門脇櫓の周囲には側溝が巡っていることが確認されています。令和5年度の調査で確認した石組側溝に電動工具によるものと推測される痕跡が確認されたことから、今回検出された石組側溝も、明治時代の陸軍第二師団による大手門修復に伴い設置されたものと考えられます。

石組側溝は屋根から落ちる水を受ける雨落ち溝と考えられ、焼失前の脇櫓の屋根に合わせて設置されたものと考えられます。

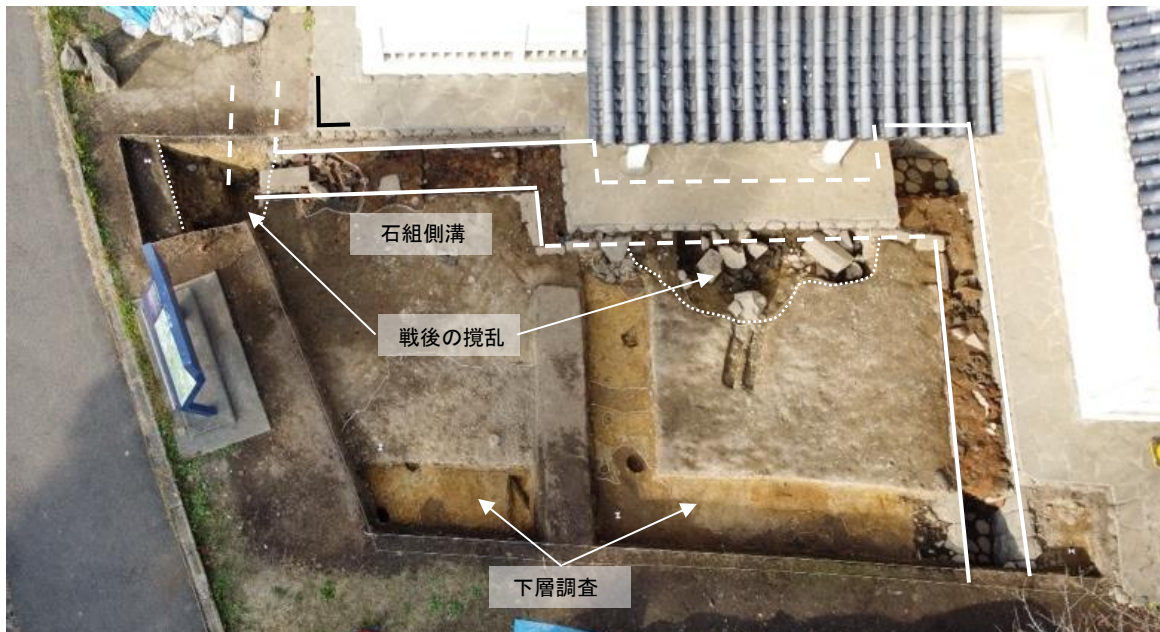
第6図 令和6年度 2区の空撮写真

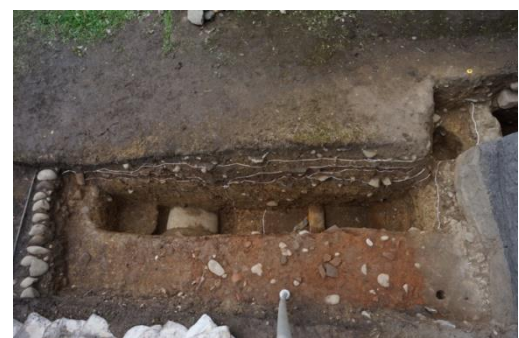
第9図 1区:埋設管設置状況(西から)

1区では、大手門焼失後に行われた道路造成の削平と、埋設管設置のための大規模な掘削が確認されました。戦後の掘削が及ばなかった脇櫓の石垣の基部付近で、脇櫓にかかわる盛土や、石垣の基底部分を確認されました。

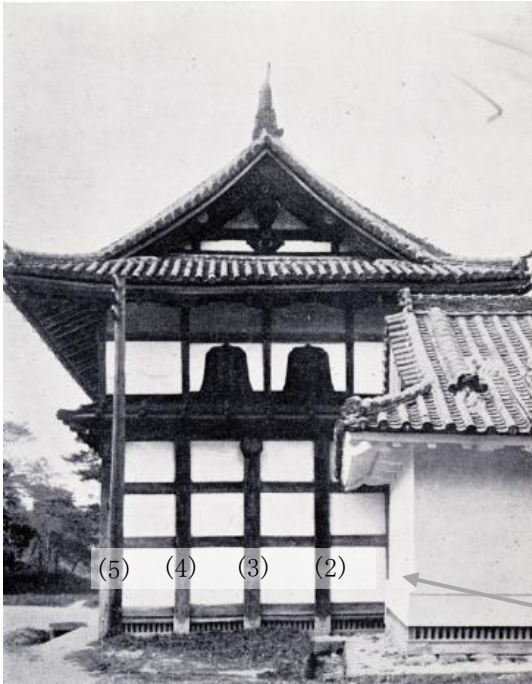
第10図 大手門南面全景
『仙台城』（仙台市教育委員会 1967
に番号を加筆）

- ・大手門の古写真を見ると、南辺の礎石は5つとなっており、東から2番目の柱が石組側溝の南北辺の延長線上にあることが確認できます。そのことから、調査で確認した4つの礎石跡は、東から2～5番目の礎石跡であると考えられます。
- ・南西隅の柱の位置が確認されたことで、大手門の範囲をさらに絞り込むことができるようになりました。
- ・石組側溝が脇櫓の西から南にかけて確認されたことで、脇櫓の屋根の範囲を推定する材料が得られました。令和5年度の調査成果もあわせて考えると、再建された現在の脇櫓は、焼失前と比べて西側の位置がずれて建てられたことが確認されました。
