## 2. 検出された遺構

## 3. 堀跡と大手門との位置関係

## 4. 史資料における堀跡の様子

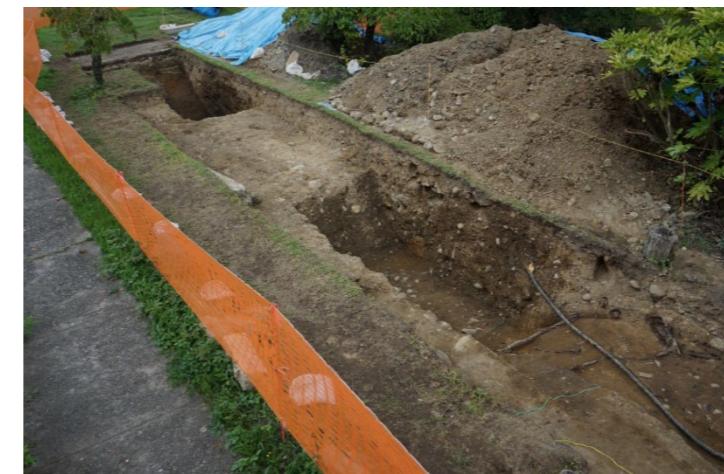
第2図 第3次2区 全景 (南東から)

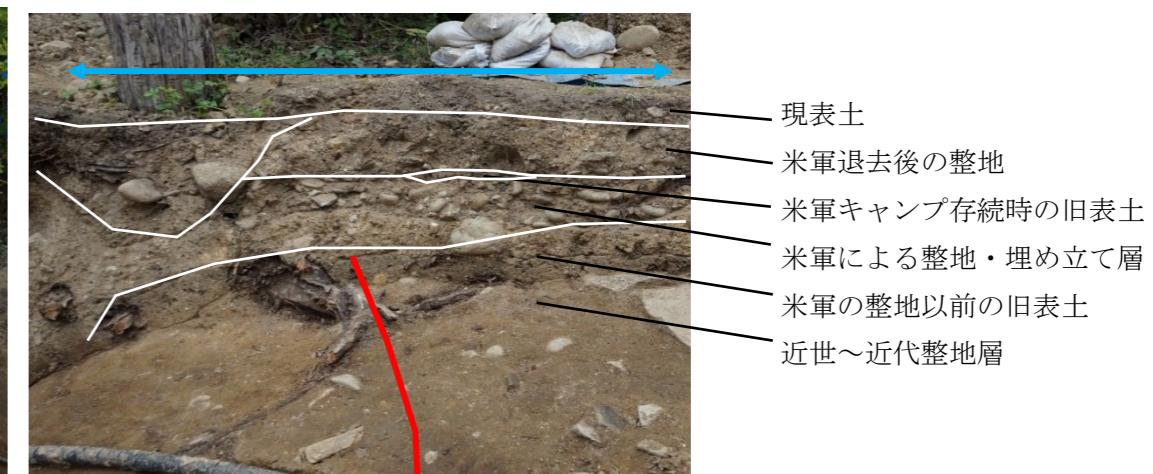
第3図 堀跡東側北壁 基本層序

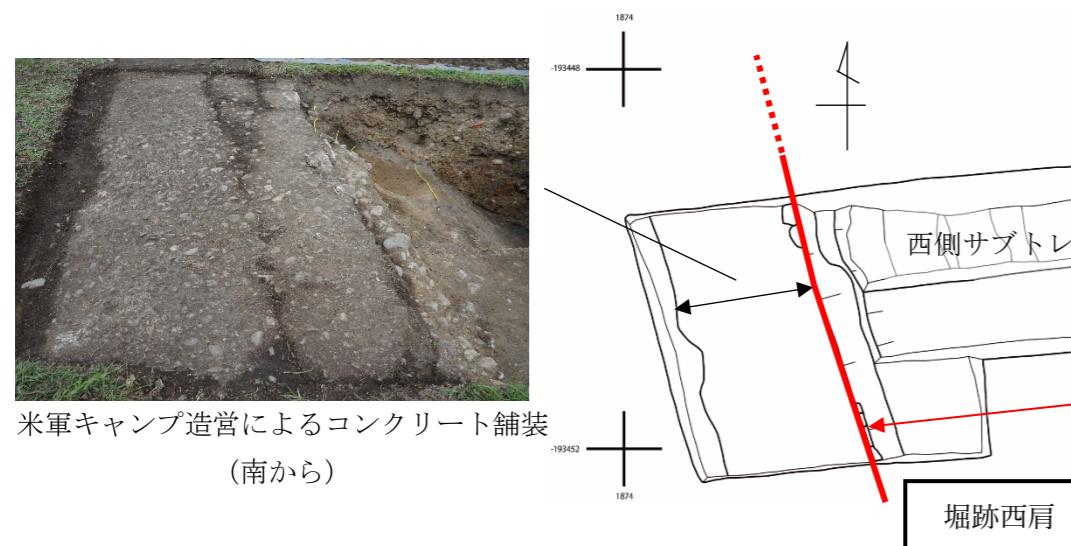
第4図 2区平面図 (1/80)

- 中島池から大手門北側土壠の方面に延びる堀跡を検出。
- 平面での規模の確認の後、東肩・西肩の一部でサブトレーンチを設定して深堀し、断面を確認した。
- 規模：幅約 15m、深さ 1.8m 以上（底面未検出）
- 戦後の米軍キャンプ設営時に埋め立てられたと考えられ、現表土の直下まで埋め立ての土が及んでいる。
- 堀跡西肩上部にはコンクリートの舗装が確認されており、玉石で基礎が構築されている。この基礎が、米軍による埋め土に覆われていることから、米軍キャンプ造営による舗装であると考えられる。

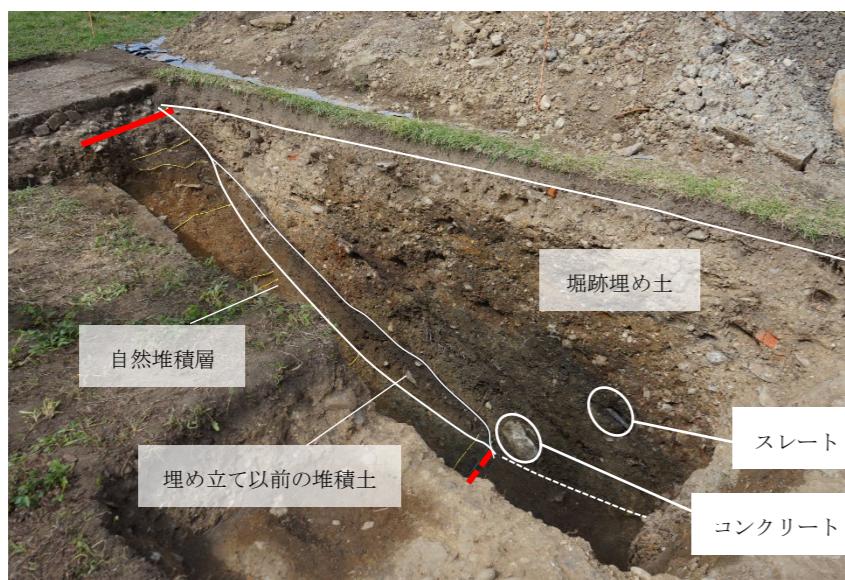
- 西側サブトレ
- 現表土の直下まで堀跡埋め土がおよぶ。
  - 確認されている埋め土の下部からは、コンクリート、スレート、鉄棒等が確認されている。
  - 堀の壁面に沿って、堀が存続していた頃の堆積土が確認されている。
  - 堀の側面では自然堆積土が確認されている。

第5図 堀跡検出状況：西側 (南東から)

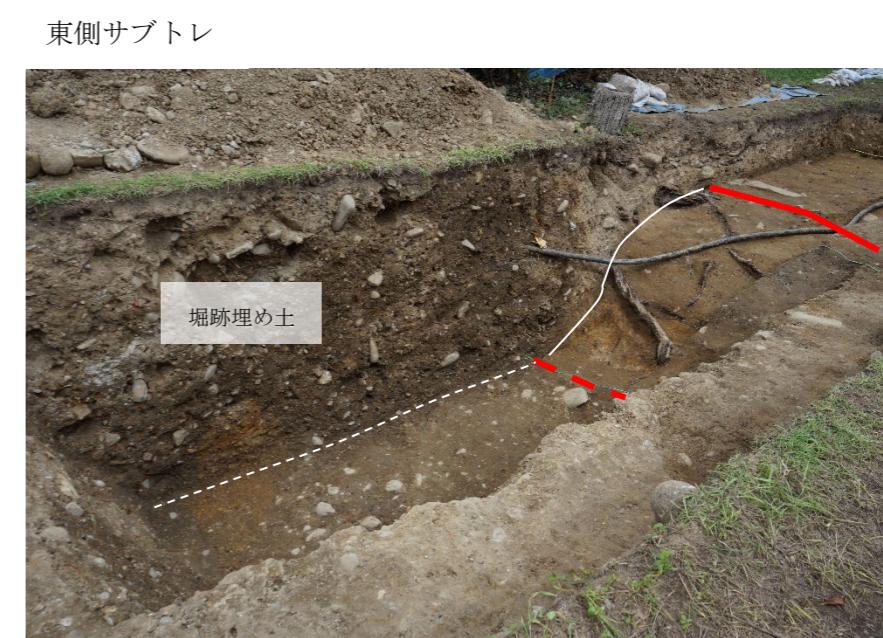
第6図 堀跡検出状況：東側 (南西から)

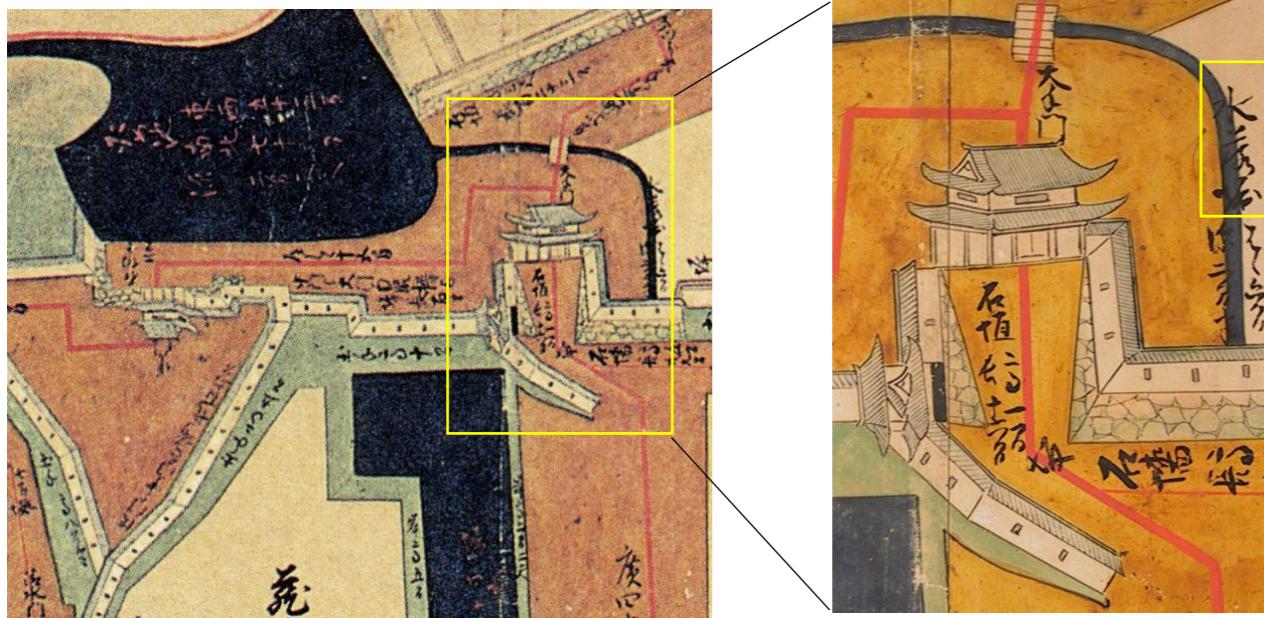
第8図 『奥州仙台城絵図』(正保2年(1645))(仙台市博物館蔵)

- ・仙台城と城下町を描いた現存最古の絵図。
- ・仙台城最古の絵図でもこの堀が描かれており、「水落堀」との記載がある。
- ・堀の規模が「幅六間 深二間半」とある。1間6尺と仮定すると幅約18.18m、深さ約4.55mである。

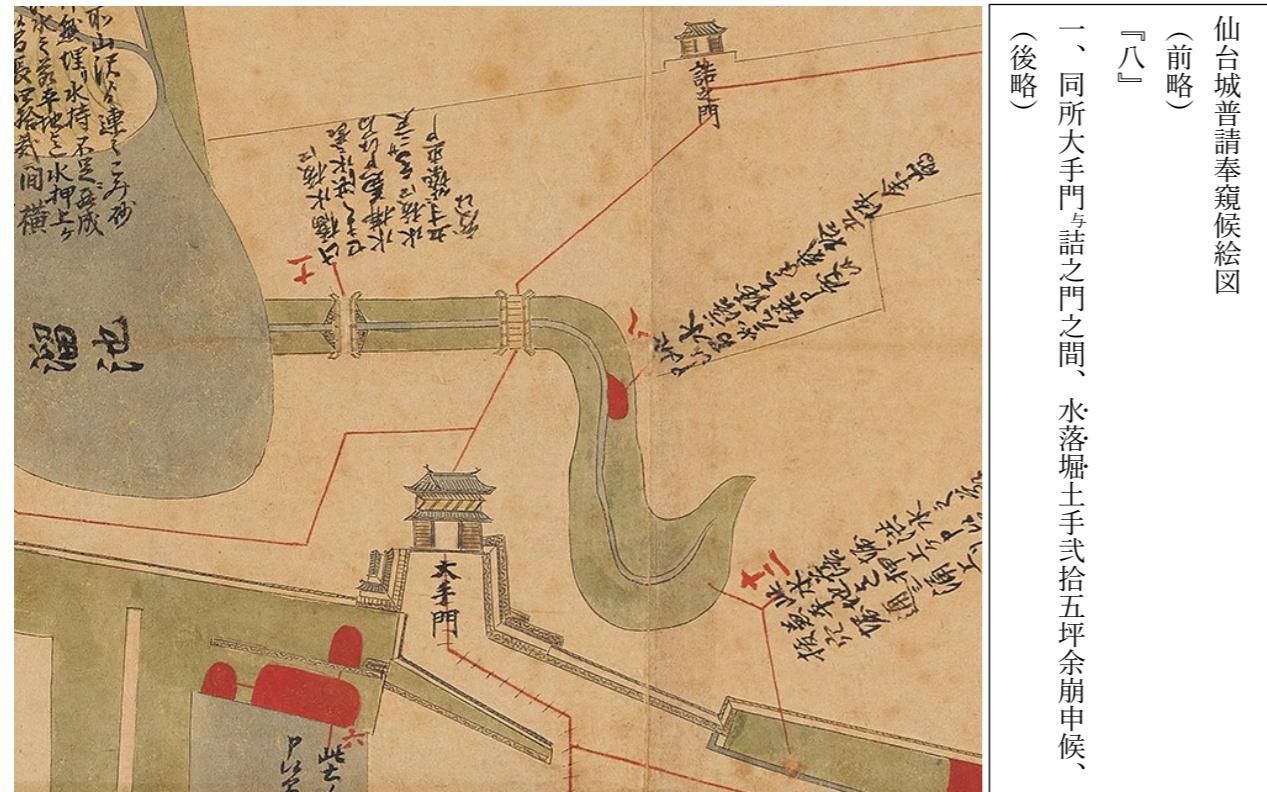
第9図 『仙台城普請窺絵図』(享保6年(1721))(仙台市博物館蔵)

- ・風雨で本丸の懸造の付近の石垣や、東丸や二の丸の土手が崩れたことをうけて、その修復を願い出た際に作成されたもの。
  - ・大手門と詰門の間の「水落堀」の土手が崩落したという記載がある。
  - ・そのほか中島池(溜池)からの水流に関する被害や、その対策についても記載されている。
- (仙台市史編さん委員会 2006 『仙台市史 特別編7 城館』)(傍点を加筆)

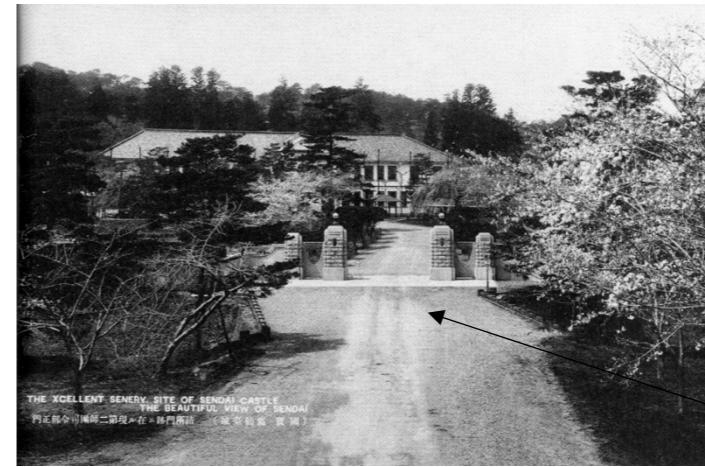
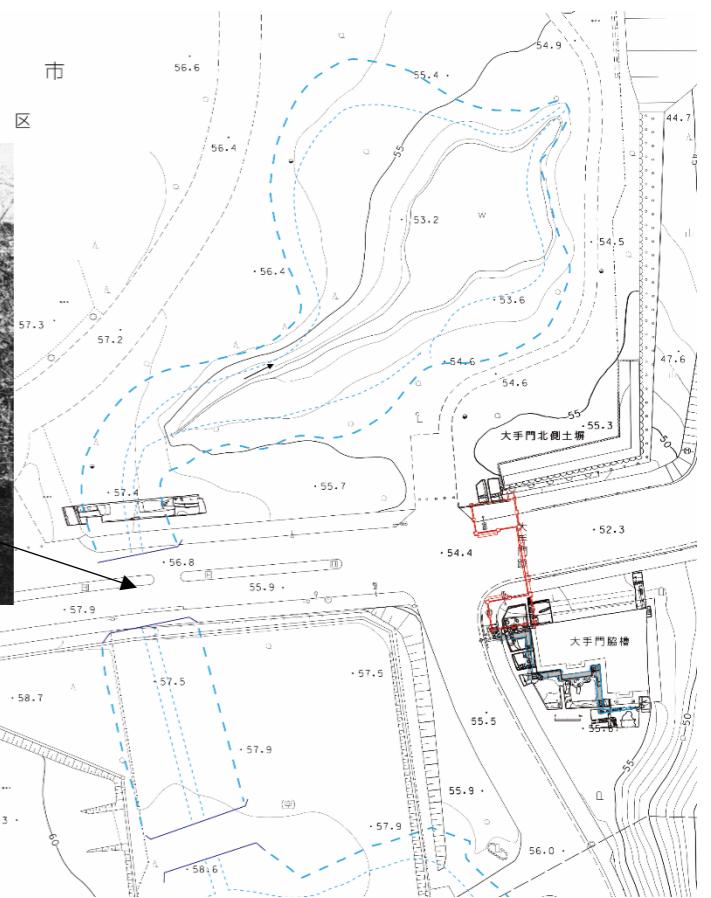
「詰所門跡ニ在ル現第二師団司令部正門」  
(仙台市歴史民俗資料館所蔵 絵葉書)

第10図 第二師団期の大手門奥の状況

- ・大手門とは別に、さらに西側に設置されていた司令部の正門の様子。
- ・東側から撮影したものと見られ、司令部正門の前面(東側)に橋がかけられており、その下に堀状のくぼみが南北に延びている様子が窺える。
- ・大手門から延びる道に対して、橋の方向がやや南側に傾いている様子が確認される。
