## 史跡仙台城跡東丸（三の丸）土塁整備検討資料

史跡仙台城跡整備基本計画および史跡仙台城跡保存活用計画に基づき、東丸（三の丸）土塁の整備に向け、遺構を保存しつつ、土塁上部に歩行者専用の園路を整備する。

具体的には、現地調査を踏まえ、土塁に影響を与えないよう盛土を行い、園路整備・階段設置、安全柵の設置を計画するもの。

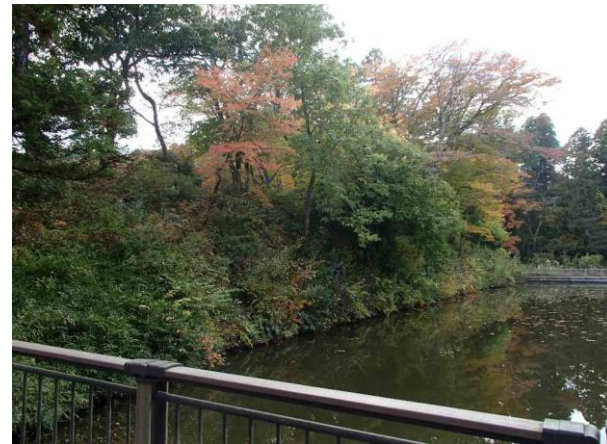
五色沼側の斜面が長く、土塁にササ等が密集している。

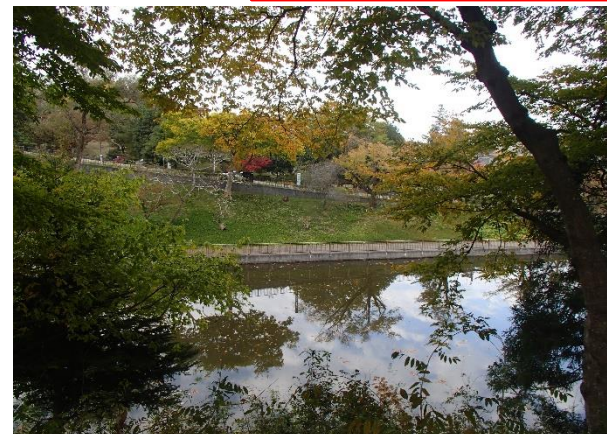
五色沼に遊歩道が整備されている。

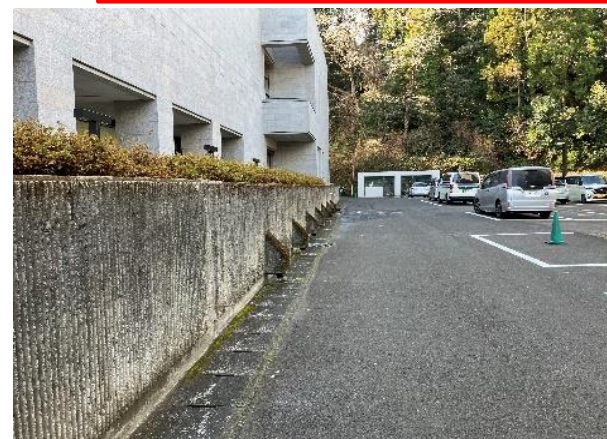
一般歩行者は少なく観光バスや大型車両が往来する通路と職員専用駐車場がある。

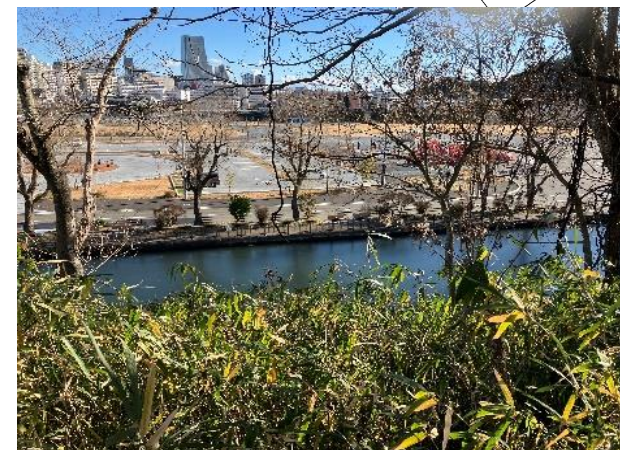
長沼側の斜面が長く、土塁にササ等が密集している。

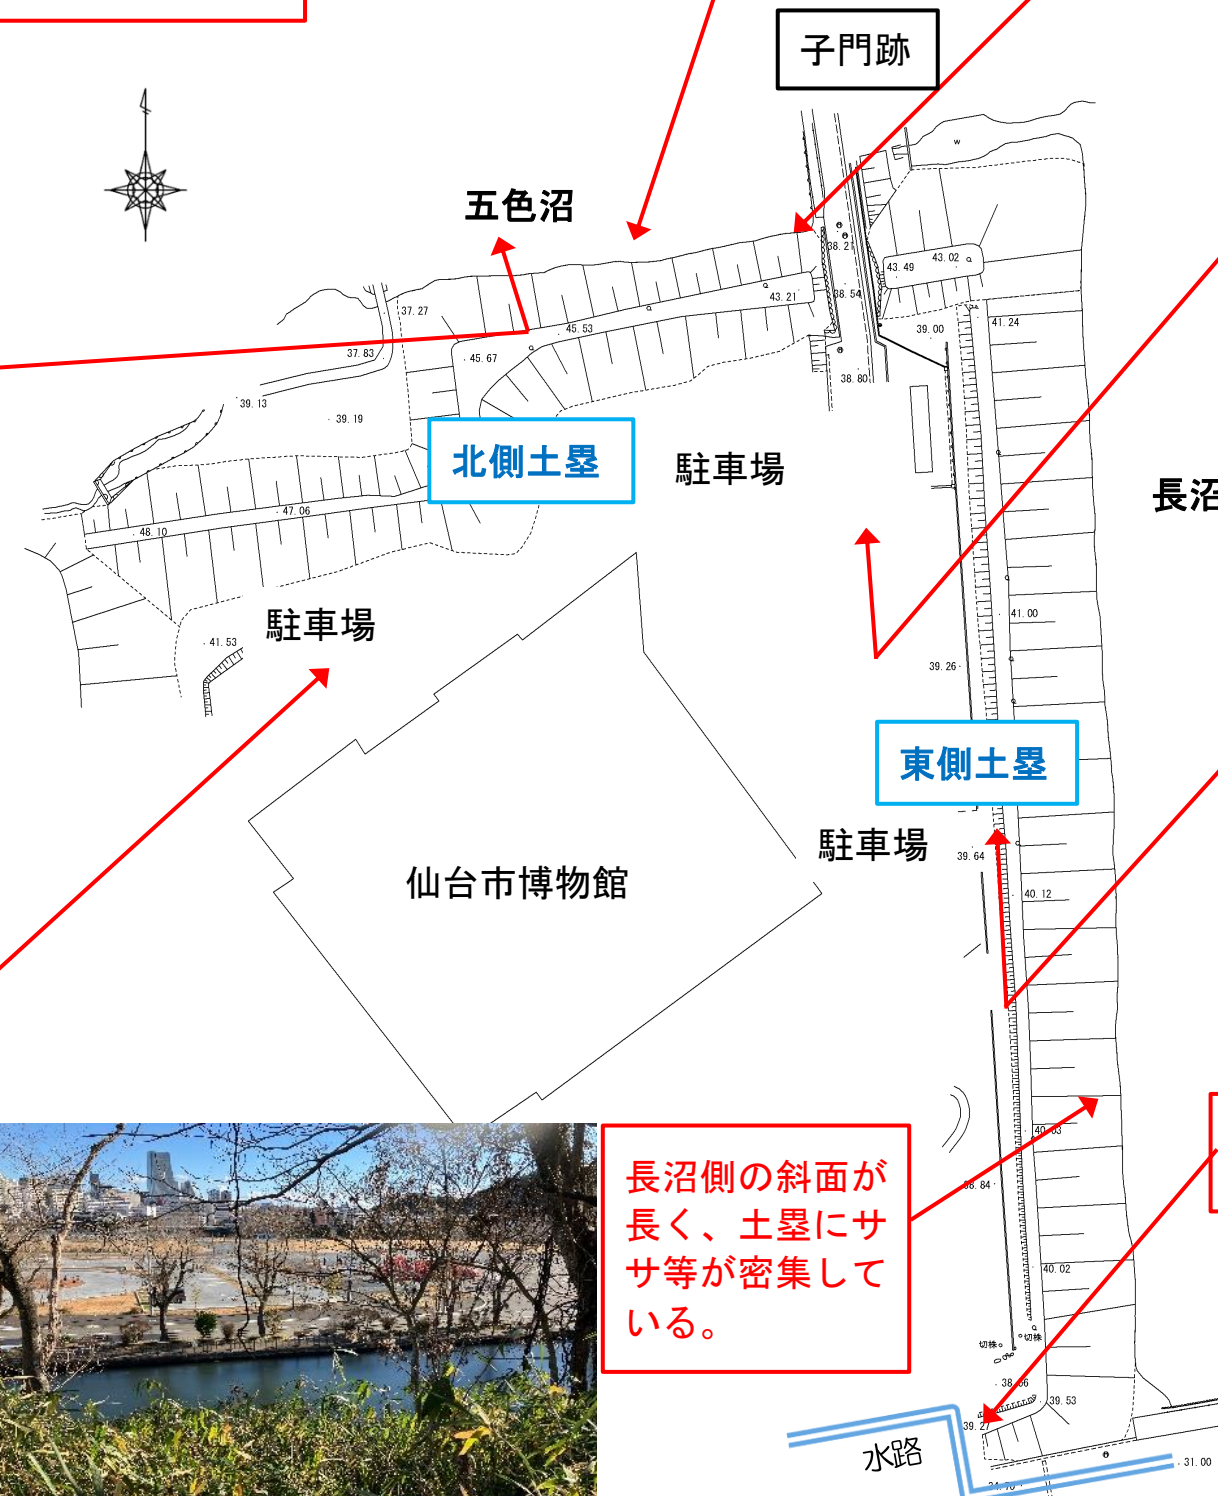
東側に比べて、  
土塁との  
高低差がある。  
(H=4.4~6.6m)

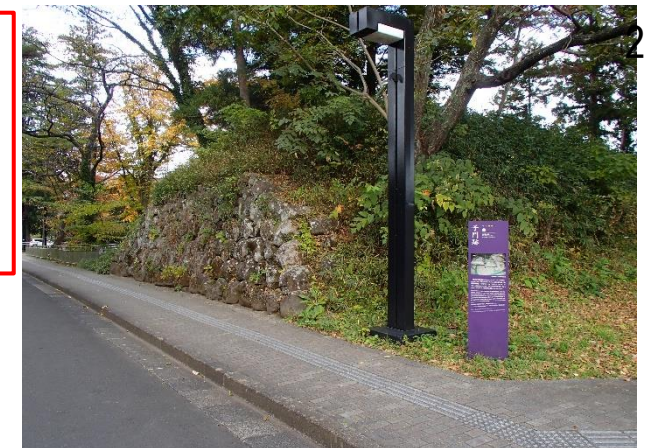
仙台市博物館  
の主要出入口  
である歩車道。

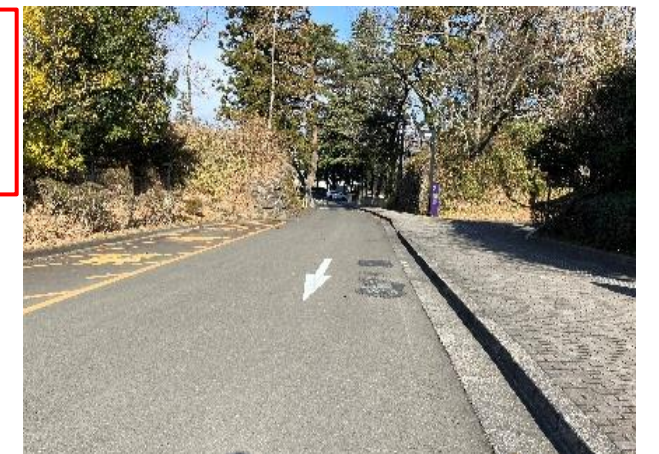
北側に行くにつれ高低差がある土塁。  
(H=0.5~3.3m)

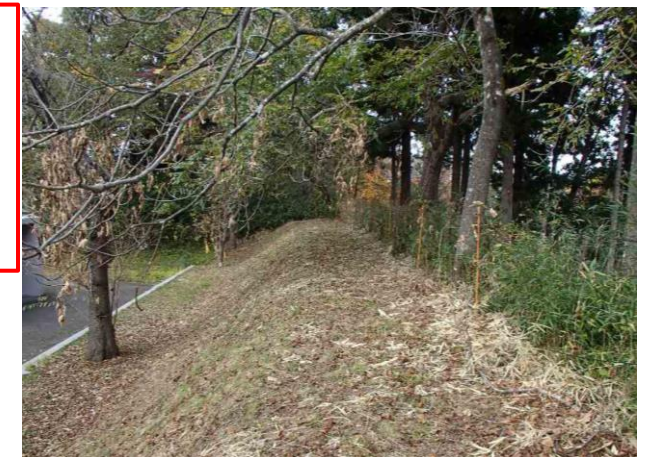
蓋の無い水路や  
置石がある。

- ・土塁を園路として整備する上で、バリアフリーは可能である。
- ・A部の現況には水路や置石が存在しているため、水路については蓋掛け等の整備を行い、車いす等の侵入を遮らない計画とする必要がある。

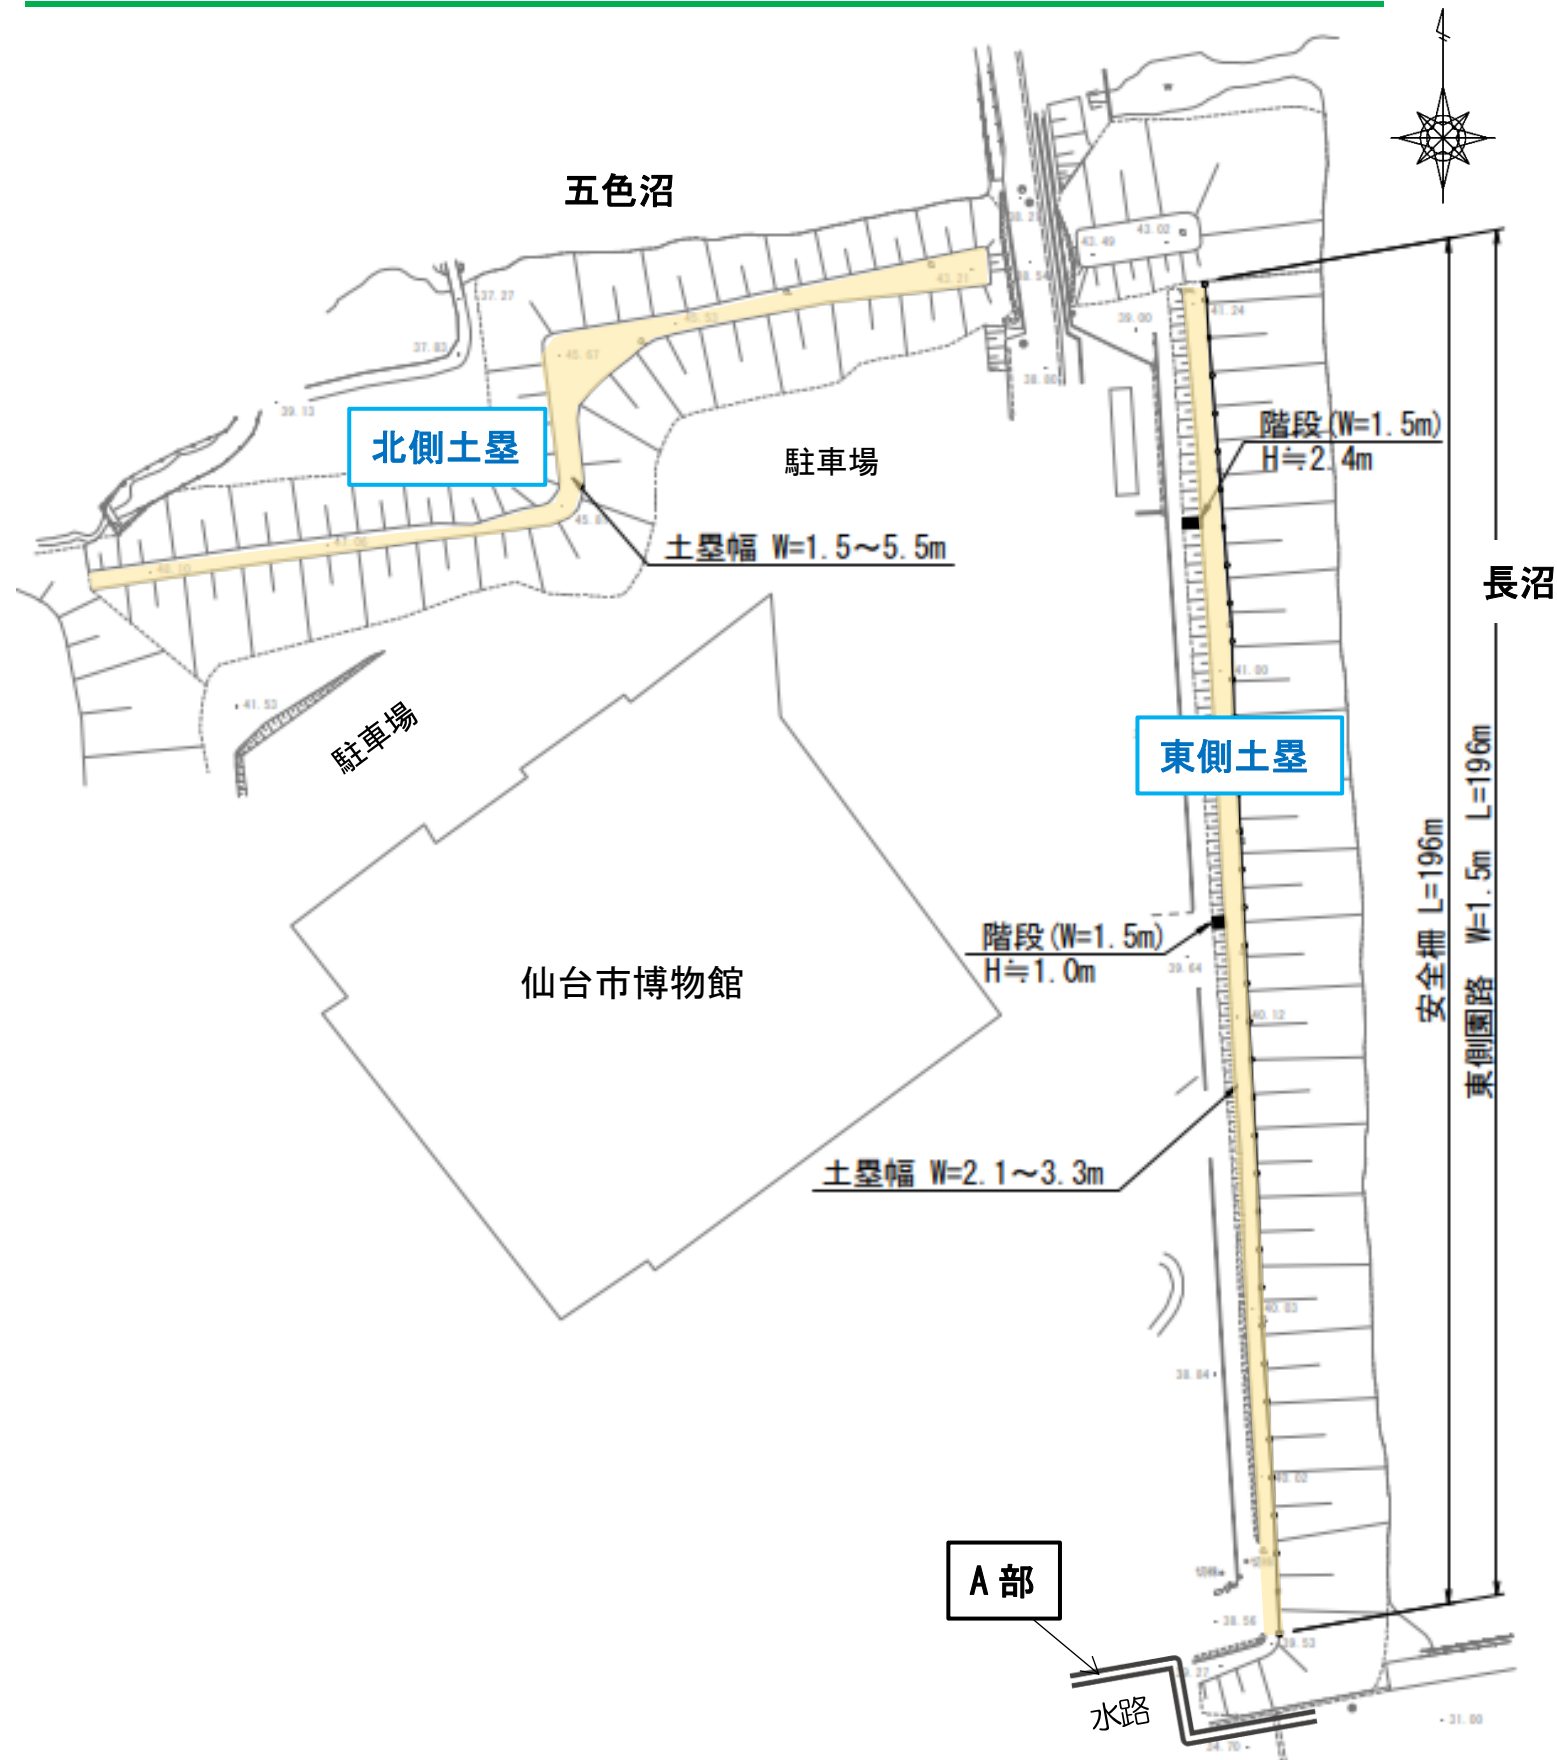
### 3.バリアフリーを考慮した計画

#### 北側土塁

- ・車いす用のスロープ計画を行う場合には、スロープの延長(90m以上)の確保が必要とされるが、北側土塁は高低差が大きく、現状では、その範囲を確保することは困難である。
- ・工事には多くの盛土と構造物施工を行う必要があり、その結果、デザイン性と土塁の景観を損なう。
- ・したがって北側のバリアフリー計画は困難な状況である。

#### 東側土塁

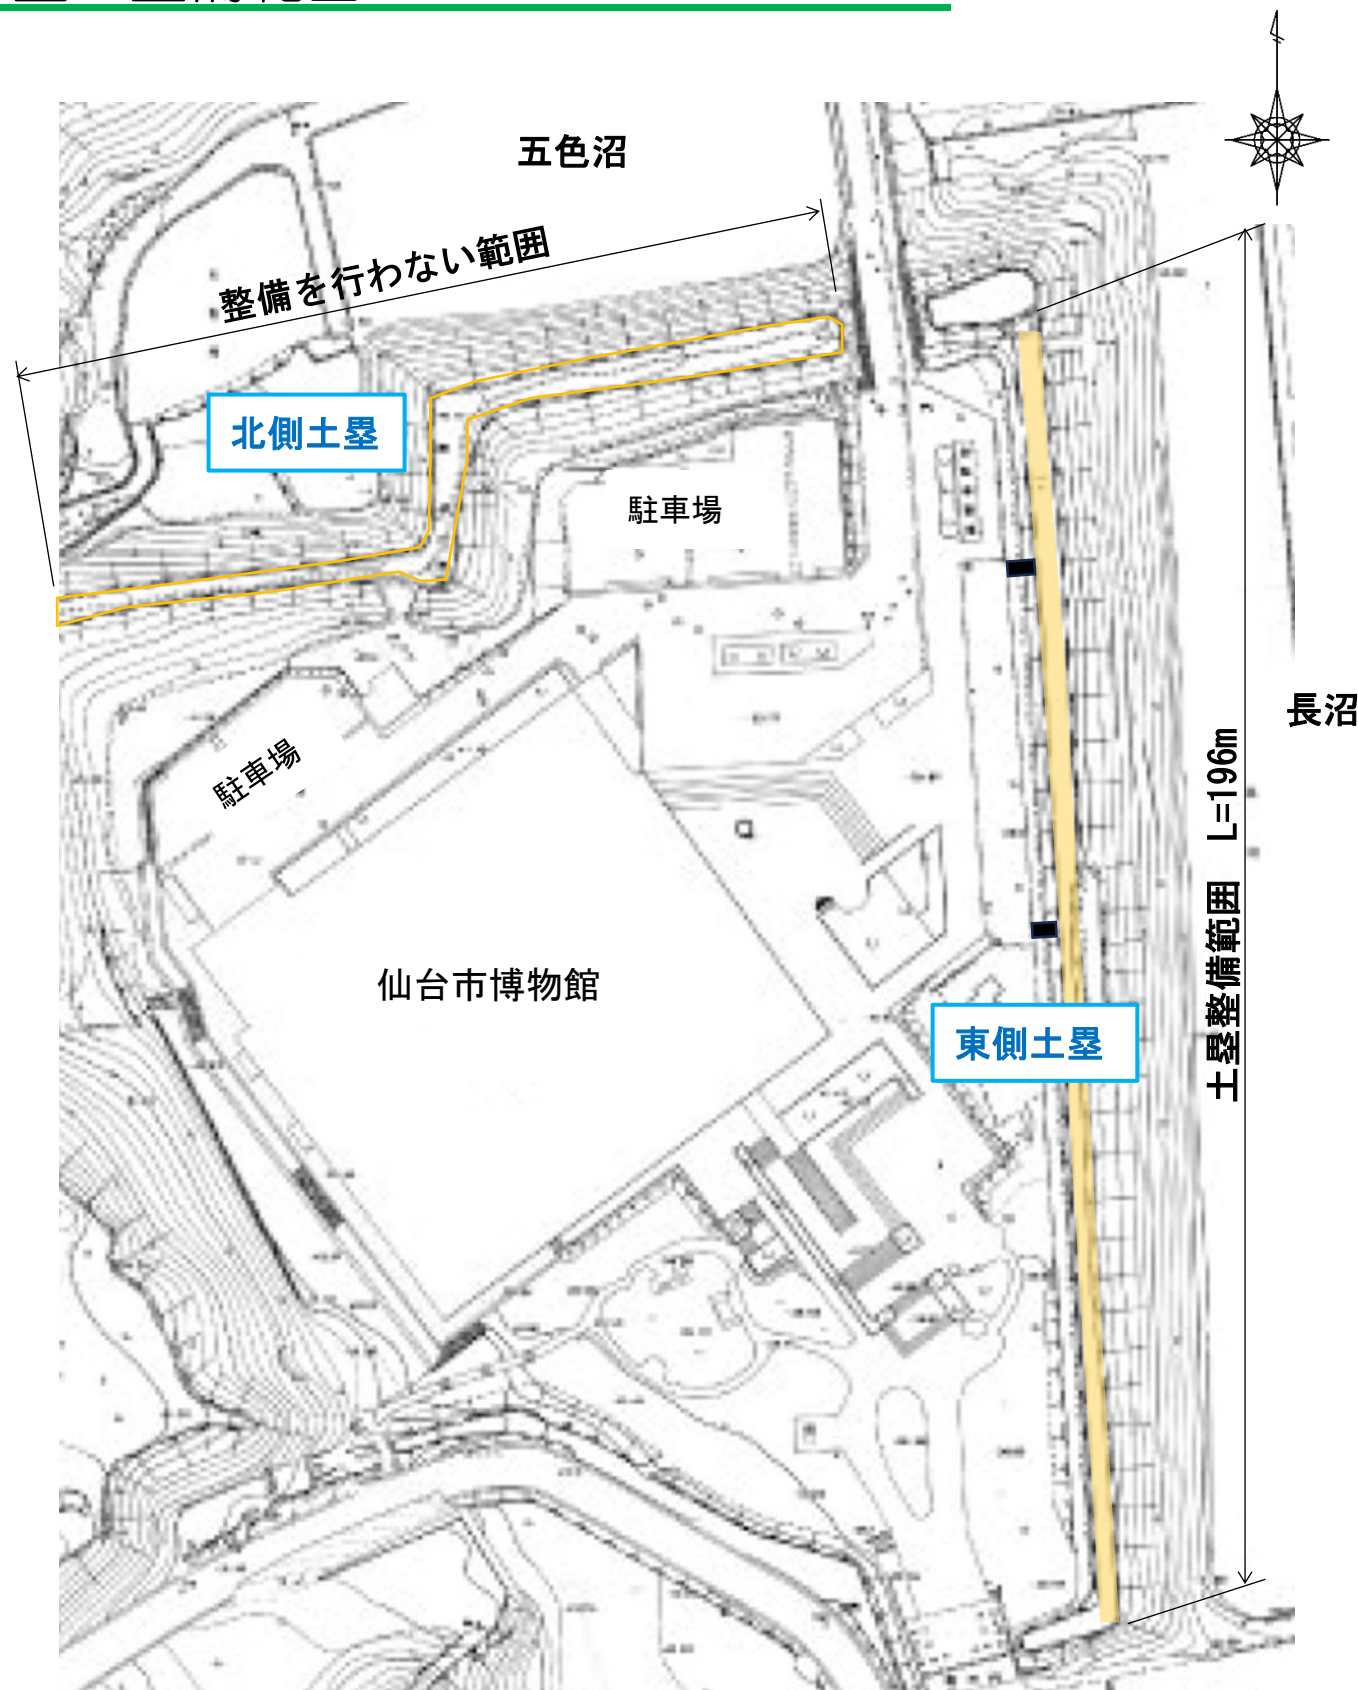
## 4.土塁の整備範囲

### 北側土塁

- ・ 高低差が大きく、安全性に懸念があることに加え、バリアフリー計画が困難である。
- ・ 博物館の職員駐車場に面しているなど、一般歩行者が少ないエリアに位置しているため、史跡の回遊性の向上にも資さない。
- ・ 以上により、北側土塁については整備を行わず、現状維持とする。

### 東側土塁

- ・ 眺望を楽しめるよう、長沼側の伐採・剪定を行う。
- ・ 土塁を掘削させないよう嵩上げ盛土を行う、長沼側の斜面は現状維持とする。
- ・ 長沼側は高低差が大きいため安全柵を設置する。
- ・ 舗装は土塁に配慮しながら整備する。
- ・ 階段は動線を考慮し、博物館側に2箇所設置する。

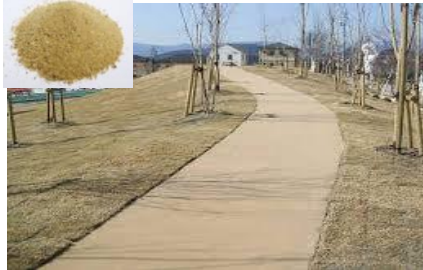
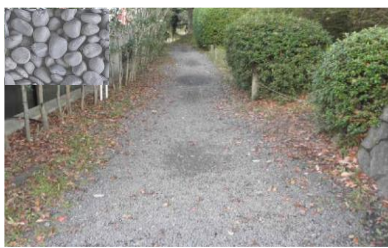
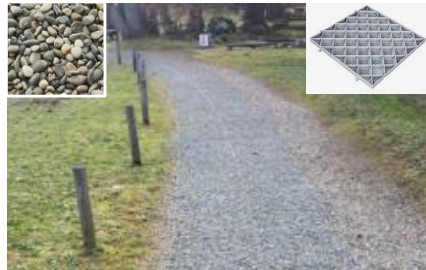
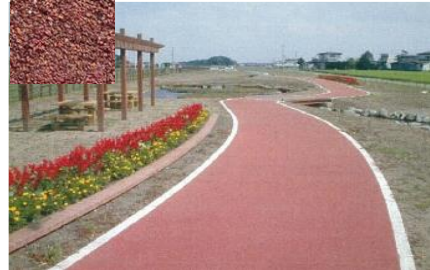
2.園路舗装の比較

| 比較案<br>項目 | 自然素材 | | | | 人工素材 | |
|---|---|---|---|---|---|---|
| 工法概要 | ・クレイの混練を行い、現場の土を不陸整正し転圧を行う。その後、フィルター層・路盤・クレイ舗装各層の敷均し転圧を行う。養生期間を4～10日程度必要とする。 | ・現場の土を不陸整正し転圧を行う。その後、玉砂利を均一に敷均しをする。 | ・現場の土を不陸整正し転圧を行う。その後、路床の上に保護材を設置し、保護材に砂利を均一に敷均しをする。 | | ・現場の土を不陸整正し転圧を行う。その後、路盤を敷均し転圧を行う。仕上げはアスコンに顔料を添加したアスファルト混合物を敷均し転圧をする。 | |

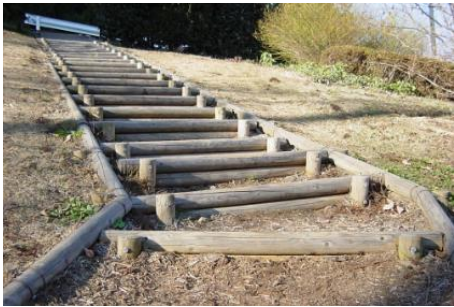
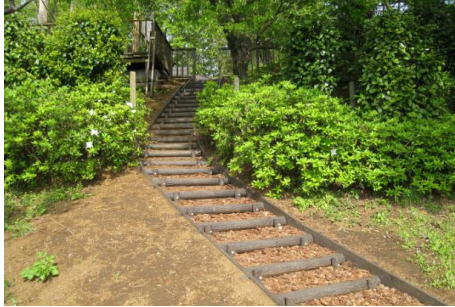
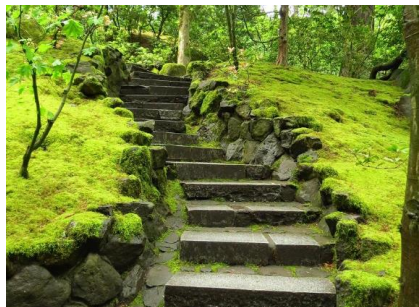
3.階段整備の比較

| 比較案<br>項目 | 第1案(木製階段) | 第2案(擬木階段) | 第3案(自然石階段) | 第4案(現場打ち階段) |
|---|---|---|---|---|
| 仕様 | <br>寸法 W1500mm×H200mm<br>止杭: 杉材 φ100mm×L600mm×2本<br>組木: 杉材 φ100×L1500mm×2本 | <br>寸法 W1500mm×H200mm<br>止杭: プラスチック擬木 φ60mm×L700mm×2本<br>組木: プラスチック擬木 φ100×L1500mm×2本 | <br>寸法 W1500mm<br>蹴上石: 御影石 W90×H120<br>踏面石: 御影石 W190×t50 | <br>寸法 W1500mm<br>D350×H150 |
| 特徴 | ・杉材のローリング加工した丸太組木階段<br>・加圧注入による防腐処理と表面に保護塗料を施すことで強度・耐久性・環境に優れた丸太階段である。<br>・コンクリート工事は不要で、人力施工である。 | ・天然木の風合いをもつ擬木階段<br>・製品に紫外線吸着剤を使用しており耐腐食性・耐候性に優れている。<br>・製品重量も他の階段材に比べて軽量であり施工性に優れている。<br>・コンクリート工事は不要で、人力施工である。 | ・天然石を用いた階段<br>・石を切り取って制作するため、形状の自由度が高い。<br>・施工は石工の熟練工が必要であり、施工性は劣る。<br>・基礎コンクリート施工時に生コン打設が必要である。 | ・コンクリートによる現場打ち階段<br>・型枠を用いて施工するため、形状の自由度は高い。<br>・型枠工やコンクリート養生など工種が多く施工性は劣る。<br>・基礎コンクリート施工時に生コン打設が必要である。 |
