# R7年度 柘江小学校 通学路対策箇所図

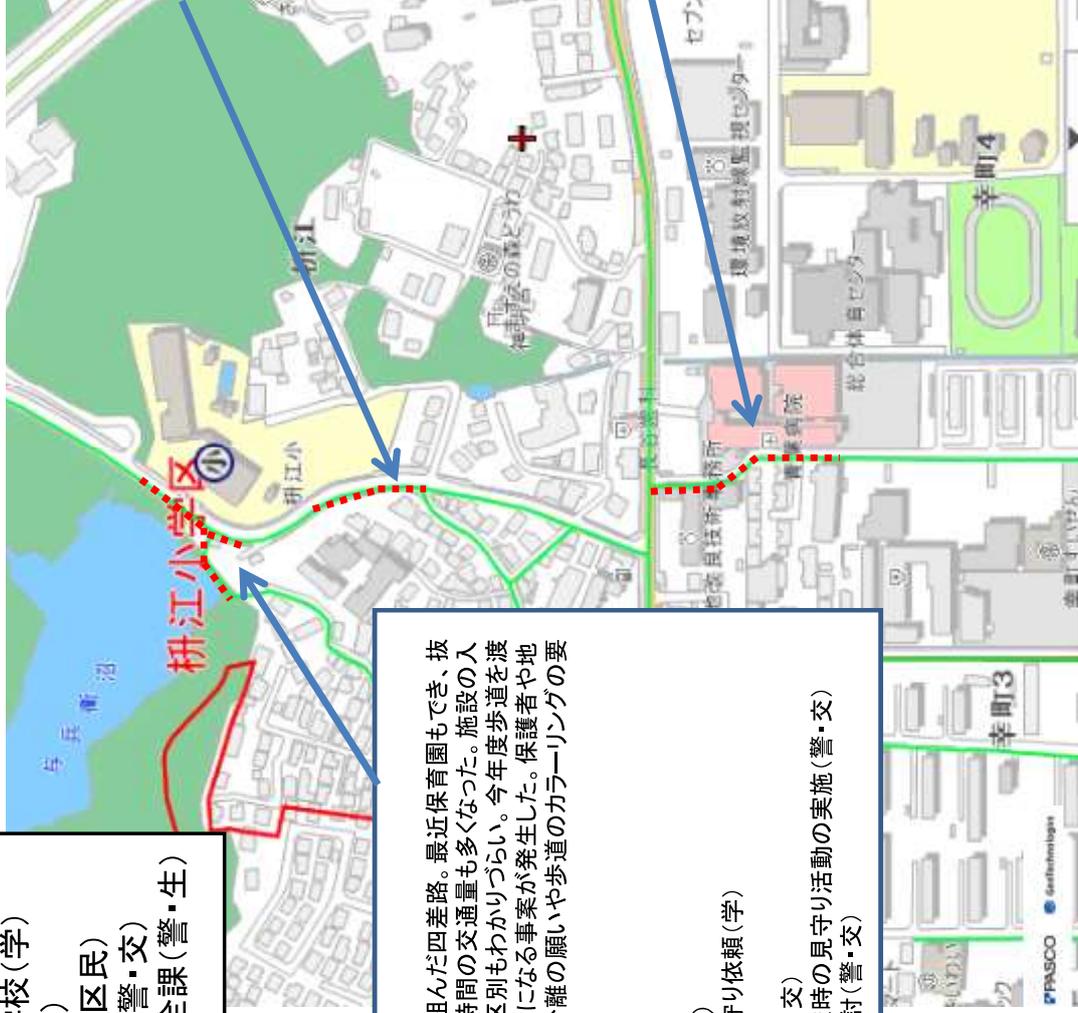
— : 通学路  
● : 交通対策箇所

(柘江小2)  
 学校わきの児童が多く通る歩道だが、下りの右カーブで丁度カーブがきつくなるところにガードレールがない。昨年度ハンドル操作を誤った車がカーブを曲がり切れずに歩道に乗り上げ、道路標識、バス停表示をなぎ倒して横転の事故が発生し、子供が歩く時間帯であれば重大事故になるところであった。冬の凍結時は特に心配で、地域や保護者からもガードレールの設置を強く求められている。

(柘江小3)  
 学校向いにある複雑に入り組んだ四差路。最近保育園もでき、抜け道にもなっており、通学時間の交通量も多くなった。施設の入り口もあり、歩道と車道の区別もわかりづらい。今年度歩道を渡る児童が車にはねられそうになる事案が発生した。保護者や地域からも注意喚起と歩車分離の願いや歩道のカラーリングの要請があった。

交互通行が難しい狭い道路で特に路側帯に電信柱があり道路側にはみ出て通学しなければならず、昨年は下校途中の児童が2度接触事故があった。路側帯を緑に塗り分けてはいるが、歩道としてはかなり狭い。また、しばしば不審者情報がある。児童館があるため児童の通行数は多い。
