8-2. 施設配置に向けた着眼点 (いこいの広場)

8-3. 施設配置に向けた着眼点 (歴史の広場)

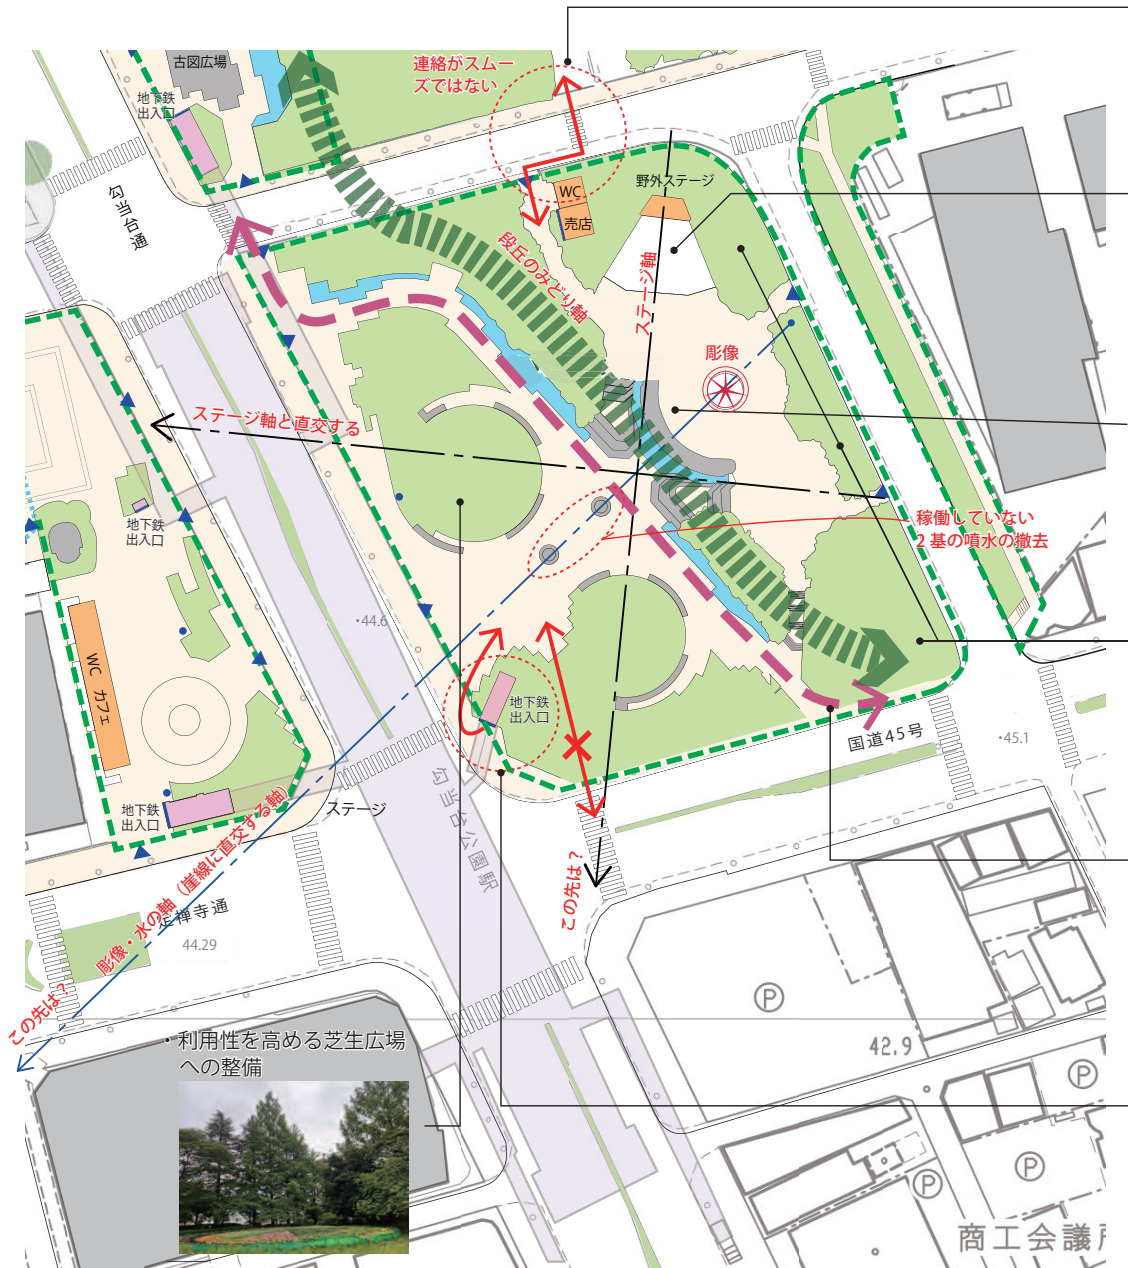
横断歩道と連続性をもった公園出入口の整備

緑に囲まれた野外ステージの観客席の見直し

街への眺望が活かされる広場への整備

大きく生長した樹木で覆われた森の整理

あまり利用されていない水路沿いの園路

公園への誘導性を生み出す植栽の整理

段丘のみどり軸と直交するように設定された彫像・壁泉・噴水の配置軸線や、ステージ・円形花壇の配置軸があるが、公園風景構成や動線に配慮した空間構成軸の再構築が望まれる。
