仙台城跡の本質的価値と整備の課題および考え方について

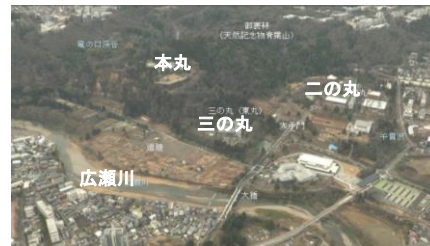
1 良好に残る城郭全体の基本的形状と各遺構

- 要素 曲輪／石垣／土塁／堀跡／門跡／堀切／登城路／城郭の一部としての自然地形／
- 課題
 - ・ 植物の繁茂により城郭の基本的形状が不明確
 - ・ 登城路等の細部形状が不明
 - ・ 未公有地の追加指定
 - ・ 崖地崩落等への対応
- 整備 植生管理／遺構等の顕在化と恒常的な維持管理／雨水排水処理システムの維持管理／崖地の崩落防止対策

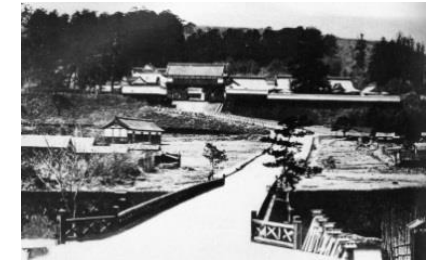
3 時代を反映した城郭構造

- 要素 主要曲輪／登城路／
- 課題
 - ・ 植生管理による眺望の確保
 - ・ 歴史的眺望に関する現地解説の不足
 - ・ 歴史的眺望の背景や意義についての一般的な認識不足
 - ・ 景観としての城郭構造が不明確
- 整備 植生管理／眺望サインの増設／大手門等復元整備

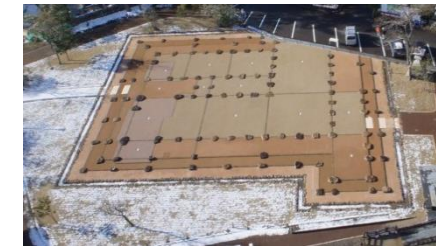
4 政宗らしさをうかがわせる特色ある遺構と遺物

- 要素 本丸跡の遺構（大広間跡他）と遺物（金箔瓦、ヨーロッパ産ガラス器等）／三の丸（東丸）跡（下屋敷）の遺構（茶室跡等）と遺物／造酒屋敷跡（曲輪）の遺構と遺物／
- 課題
 - ・ 調査成果に基づいた遺構等に関する現地解説の不足
 - ・ 出土遺物の公開やその意義に関する解説の不足
- 整備 調査成果に基づくサイン設置・遺構表示等／遺物展示（ガイダンス）施設の充実／遺構表示

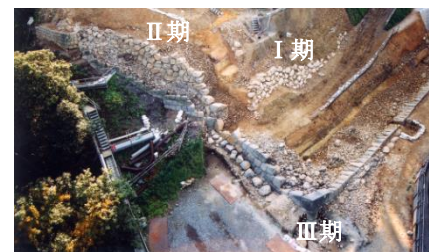
2 本丸北壁石垣の変遷の解明と城内の石垣にみる変化

- 要素 石垣（埋没石垣含む）
- 課題
 - ・ 測量調査の不徹底と石垣カルテの未作成
 - ・ 石垣の変遷に関する現地解説の不足
 - ・ 支障木への対応
- 整備 調査による石垣の実態解明／石垣カルテの作成
植生管理／石垣の顕在化と恒常的な維持管理／調査成果に基づくサイン設置／石垣に焦点化した回遊ルートの設定

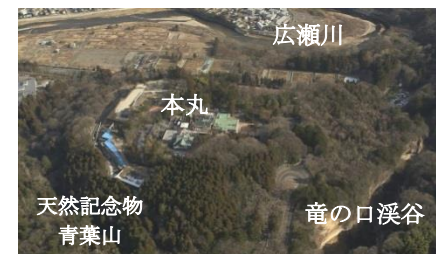
5 仙台の象徴

- 要素 曲輪等の全体的地形／城郭の一部としての自然地形／天然記念物青葉山
- 課題
 - ・ 全体的地形等の保全
 - ・ 近世から現在に至る象徴的価値を強調した説明
 - ・ 天然記念物の保護と史跡整備の両立
 - ・ 城郭を構成する一部としての天然記念物の説明不足
- 整備 崖地の崩落対策／雨水排水処理施設の整備／間伐・除草／自然保護関連団体との連携
